# Baugeschichte der Kirche Sogn Gieri (St. Georg) bei Rhäzüns

Autor(en): **Janosa, Manuel**

Zeitschrift: **Archäologie Graubünden**

Band (Jahr): **4 (2021)**

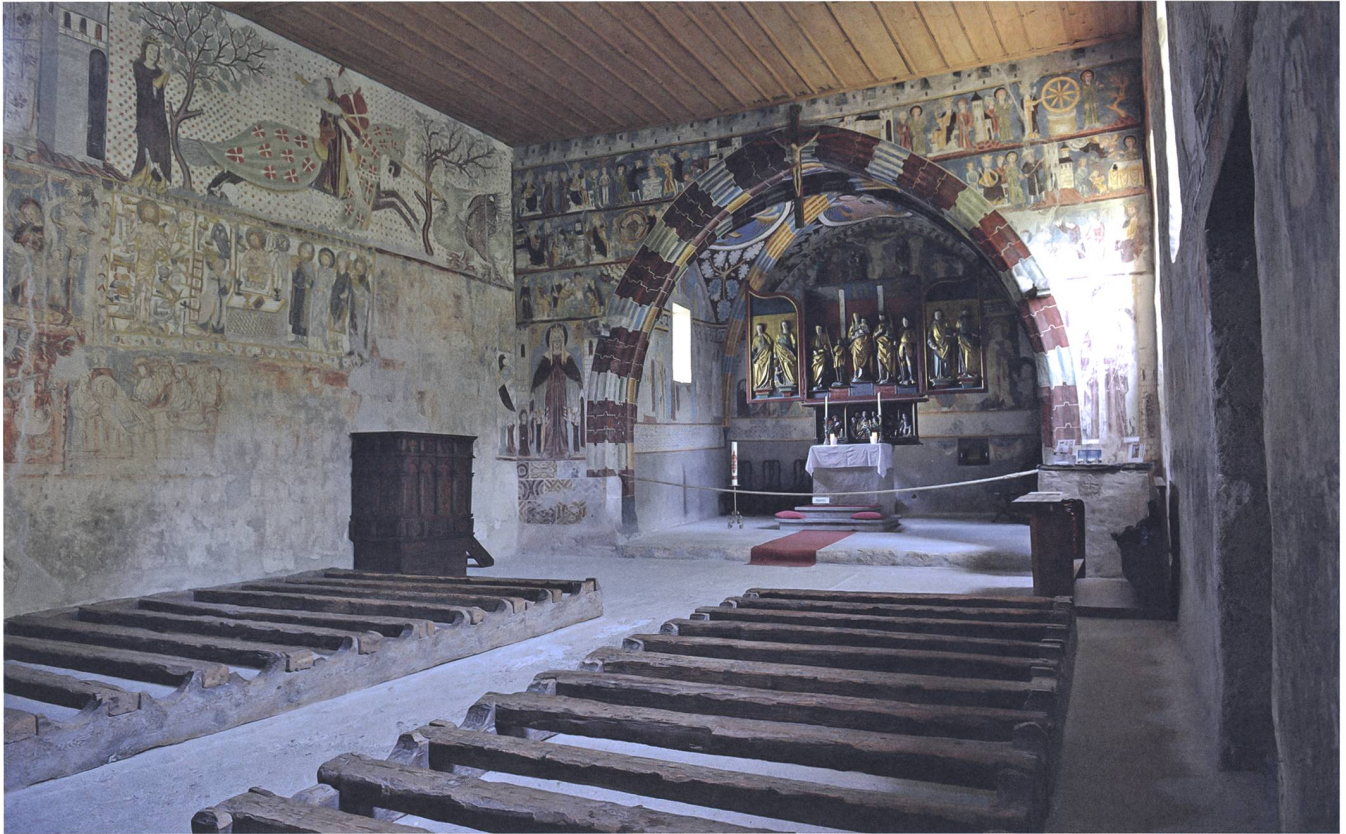
**Abb. 2:** Rhäzüns, Sogn Gieri. 2019. Der Innenraum der Kirche. Blick gegen Nordosten.

Bei der heute bestehenden Kirche Sogn Gieri handelt es sich um einen einfachen Saalbau mit längsrechteckigem Schiff und eigezogenem Chor von querrchteckiger Form **Abb. 2**. Am Eingang zum kreuzgewölbten Chor steht ein Triumphbogen in Form eines

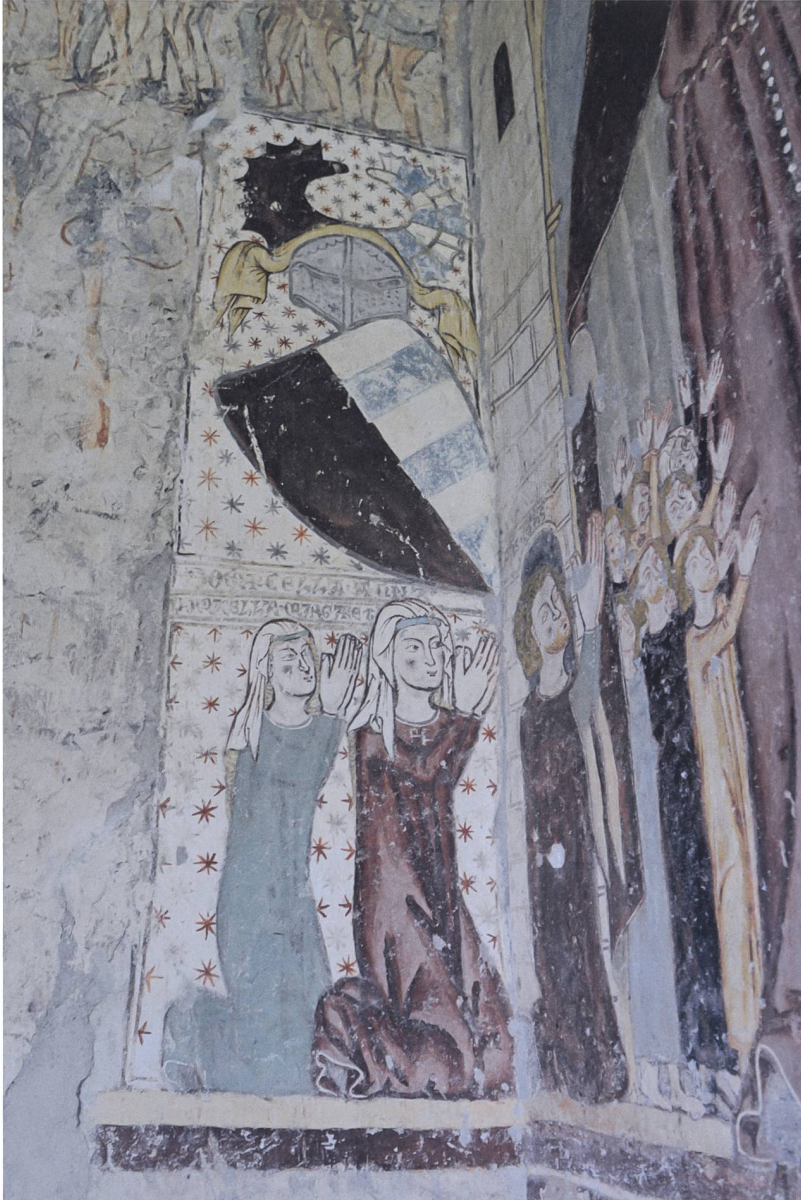
**Abb. 4:** Rhäzüns, Sogn Gieri. 2019. In Freskomanier gemalte Stiftergruppe und Wappen der Herren von Rhäzüns in der nördlichen Schiffsecke. Blick gegen Nordosten.

vermuteten Alter beider Kirchenanlagen zu finden. Wie noch ausgeführt wird, bestand anstelle der heutigen Georgskirche bereits seit dem Frühmittelalter ein Kirchenbau. Sogn Paul geht jedoch, gemäss baugeschichtlichen Untersuchungen, lediglich auf einen Bau aus dem 12./13. Jahrhundert zurück – zunächst als kleine Kapelle errichtet, wird diese im 14. Jahrhundert zur Grabeskirche derer von Rhäzüns ausgebaut.<sup>23</sup> Zur selben Zeit stifteten wohl auch hauptsächlich die Herren von Rhäzüns das kolossale Bilderwerk an den Wänden von Sogn Gieri, was ein in Freskomanier gemaltes Stifterwappen in der Nordostecke des Schiffes nahelegt **Abb. 4.**<sup>24</sup>

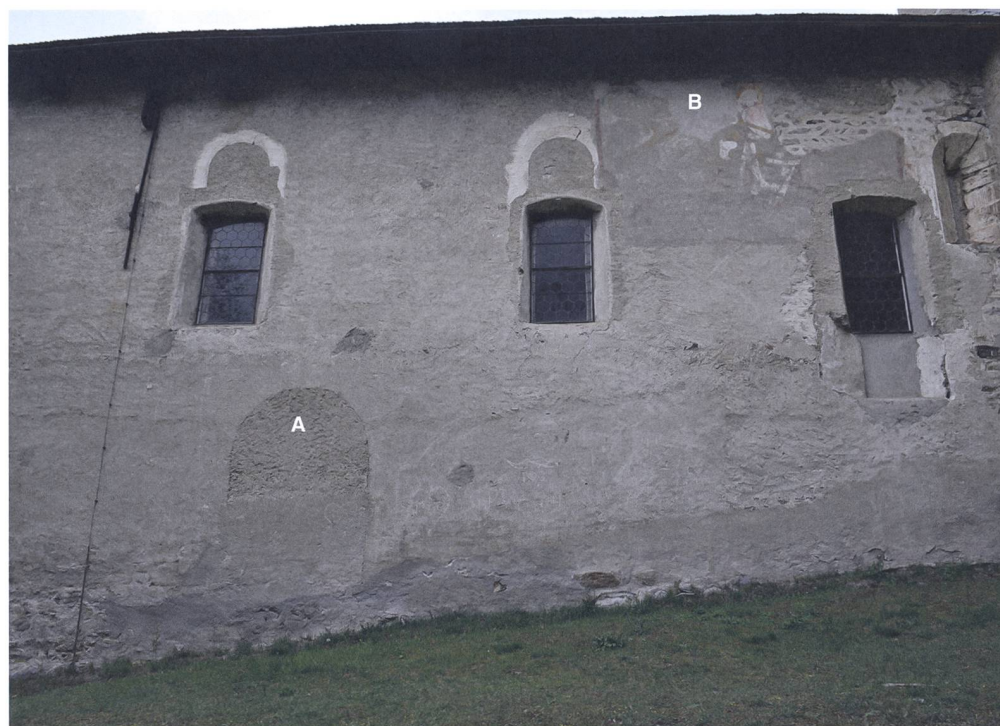
**Abb. 6:** Rhäzüns, Sogn Gieri. 2019. Südfassade des Schiffes. Teilweise zugemauert sind die älteren, originalen Fenster und der ursprüngliche Haupteingang **A**. Auf dem originalen, in *Pietra-Rasa*-Manier verputzten Mauerwerk liegen Reste eines Freskos **B**, welches den Drachenkampf des Heiligen Georgs darstellt (14. Jahrhundert). Blick gegen Norden.

An den Längswänden des Schiffs sind teilweise vermauerte, hoch sitzende, Fenster erkennbar. In der Südwand sind es drei **Abb. 6**, in der Nordwand zwei. Sie besitzen

Südwand des Schiffes **Abb. 6**. Letztere sitzen tiefer in der Wand als die drei originalen, weiter oben beschriebenen. Diese jüngsten Fenster im Bau sind breitrechteckig mit innerem Stichbogen. Sie dürften in barocker Zeit eingebrochen worden sein. Ebenfalls in die Malereien des 14. Jahrhunderts bricht das aktuelle Portal in der Westwand des Schiffes ein. Aussen schliesst es rundbogig, im Innern mit einem Stichbogen. Zugänglich ist dieses Portal über eine doppelläufige Treppe; der Eingang wird durch ein Pultdach geschützt **Abb. 8**.

Südwand angelegte Kirchenportal habe ich bereits im Kapitel Baubeschreibung detailliert besprochen **Abb. 6**.

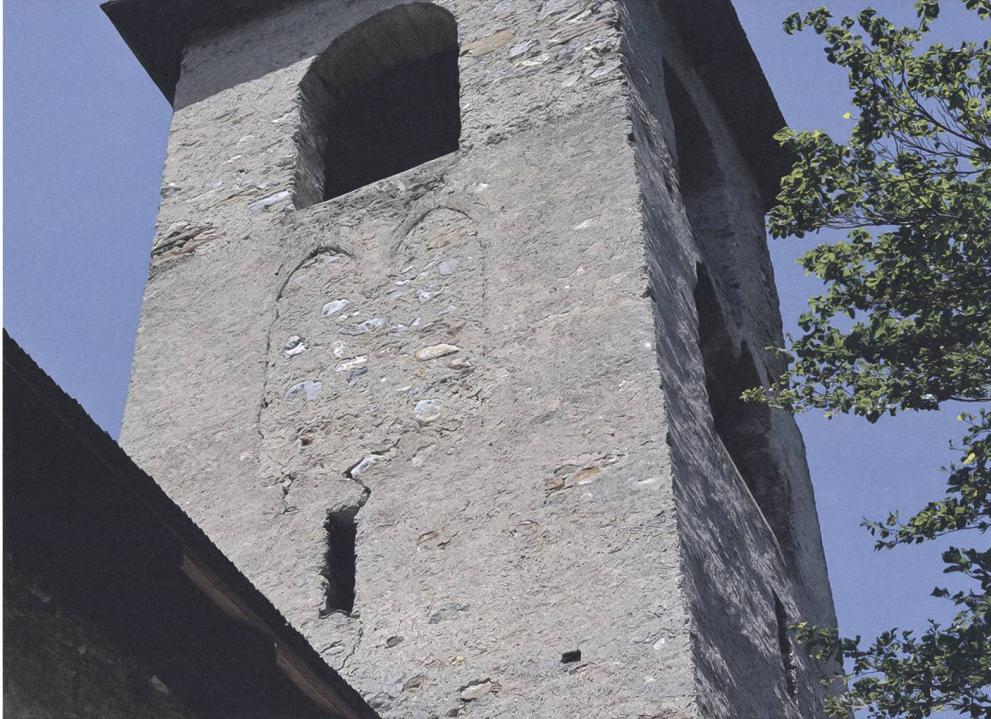
**Abb. 7:** Rhäzüns, Sogn Gieri. 2019. Der Glockenturm mit älteren und aktuellen Schallöffnungen. Blick gegen Nordosten.

An die Ecke zwischen der südlichen Chorschulter und der Chorsüdwand lehnt sich aussen ein sechsgeschossiger, mehrphasiger Glockenturm an, der vom Chor aus zugänglich ist. Unterhalb des aktuellen Glockengeschosses mit stichbogigen Schallöffnungen sind auf allen vier Seiten des Turms grösstenteils später zugemauerte, ältere Schallfenster erkennbar **Abb. 7**. Sie sind gekuppelt und schliessen spitzbogig. Dass bereits die älteste Phase des Glockenturms jünger sein muss als der bestehende Chorraum, ist daran zu erkennen, dass das originale Fenster in der Chorsüdwand vom Glockenturm verdeckt wird. Ausser diesem Fenster existiert noch ein weiteres des ursprünglichen Bestandes in der Chorostwand. Sie sind beide von schmalrechteckiger Form mit stichbogigen Leibungen auf der Innenseite, welche von der Chorbemalung des 14. Jahrhunderts berücksichtigt werden. In diese frühgotischen Malereien, sowohl im Chor wie auch im Schiff, brechen andere Fenster ein. Eines dieser Fenster befindet sich in der Nordwand des Chores, drei weitere in der

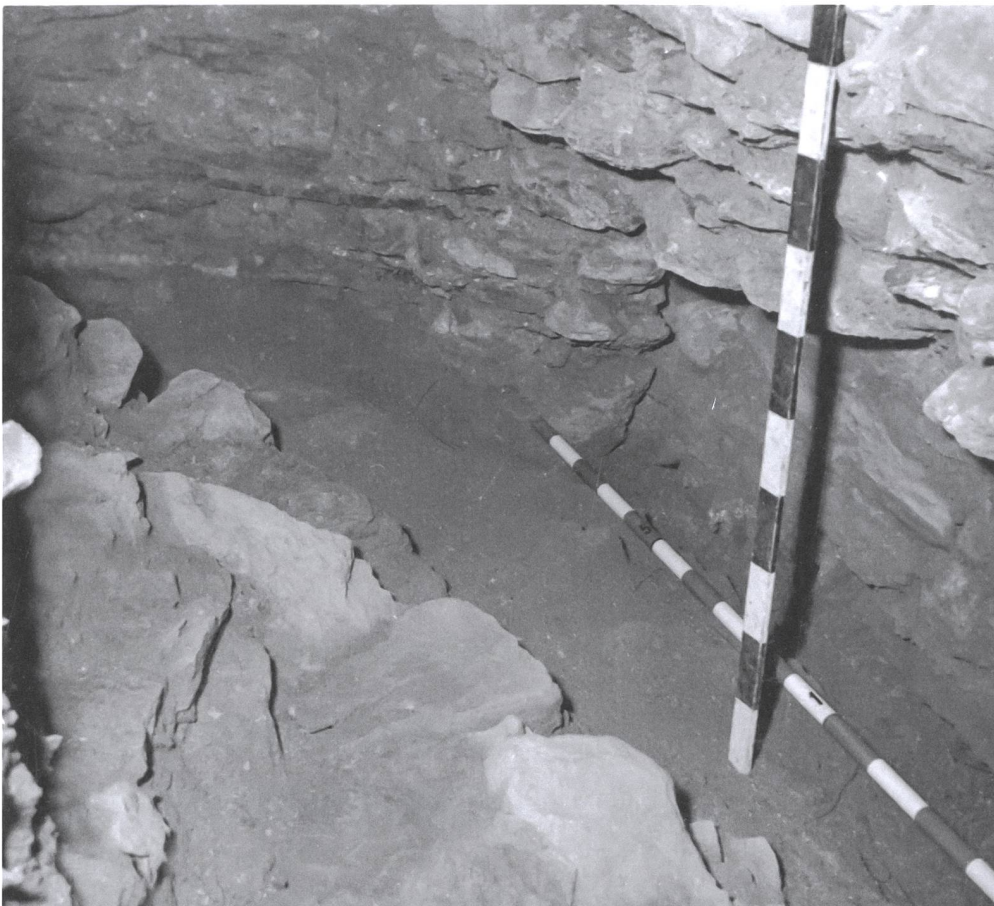
Bau I ist nur noch über wenige Relikte fassbar. Einerseits handelt es sich dabei um den Scheitelbereich einer Apsismauer, welche im Osten des heutigen Chorraums zu Tage getreten ist **Abb. 11**. Diese Apsismauer hat sich lediglich in der Höhe von maximal zwei bis drei Steinlagen erhalten. Erkennbar ist die äussere, östliche Mauer-

**Abb. 11:** Rhäzüns, Sogn Gieri. 1961. Fundament der Apsis von Bau I. Blick gegen Nordosten.

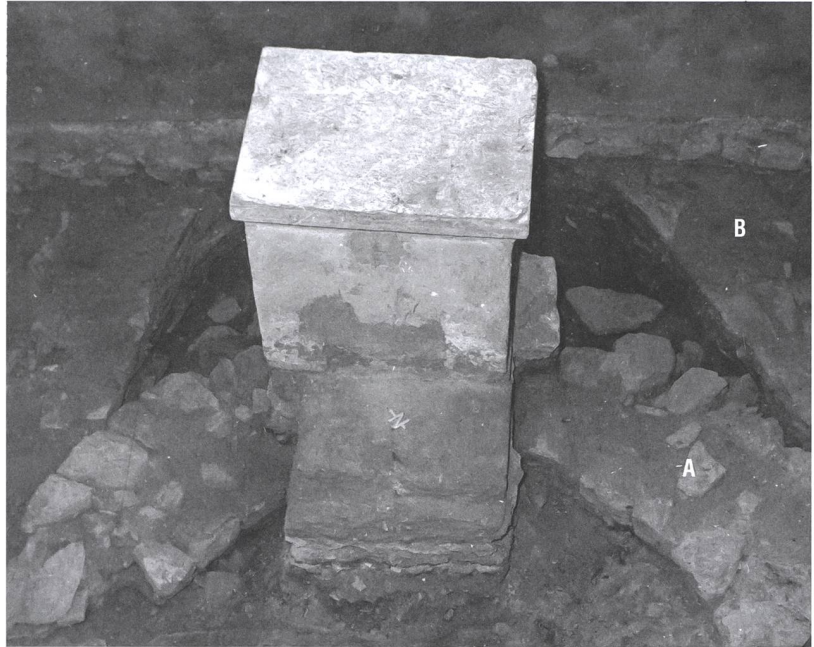
**Abb. 13:** Rhäzüns, Sogn Gieri. 1961. **A** Fundament der Apsis zu Bau II (Scheitel unter dem aktuellen Altarstipes). **B** Weiter östlich das Fundament der Apsis zu Bau III. Blick gegen Osten.

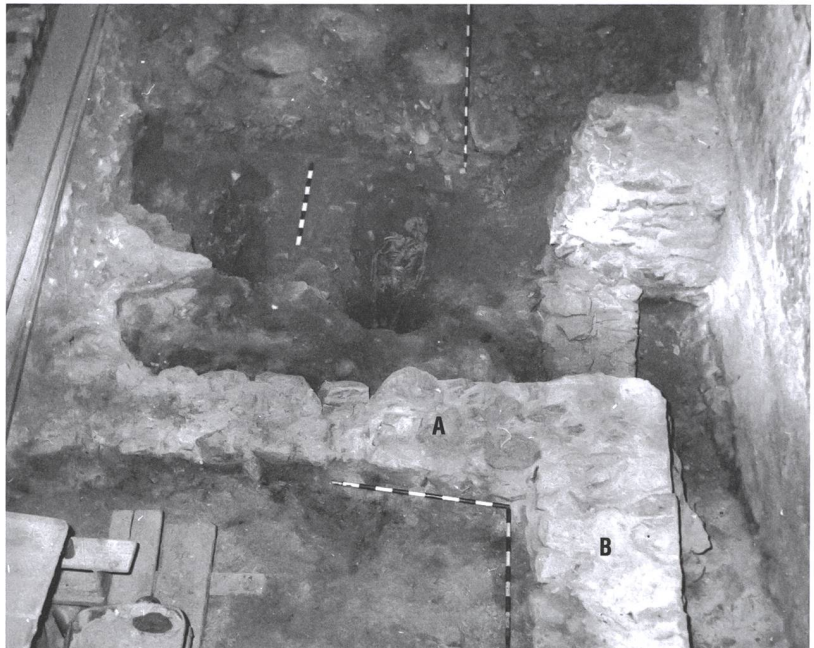
**Abb. 14:** Rhäzüns, Sogn Gieri. 1961. Der Schiffraum während der Grabung von 1961. Untere Bildhälfte: West- und Nordmauer zu Bau II. **A** Westmauer, **B** Nordmauer. Blick gegen Westen.

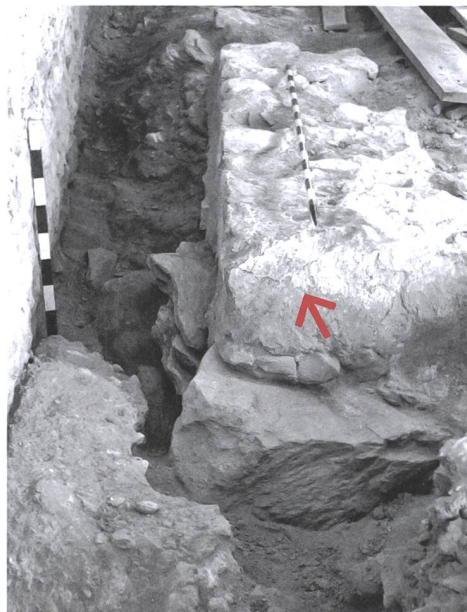
**Abb. 16:** Rhäzüns, Sogn Gieri. 1961. Nordwest-Ecke des Schiffes von Bau II. An der westlichen Aussenfassade haben sich stellenweise Reste eines Aussenputzes (Pfeil) erhalten. Blick gegen Osten.

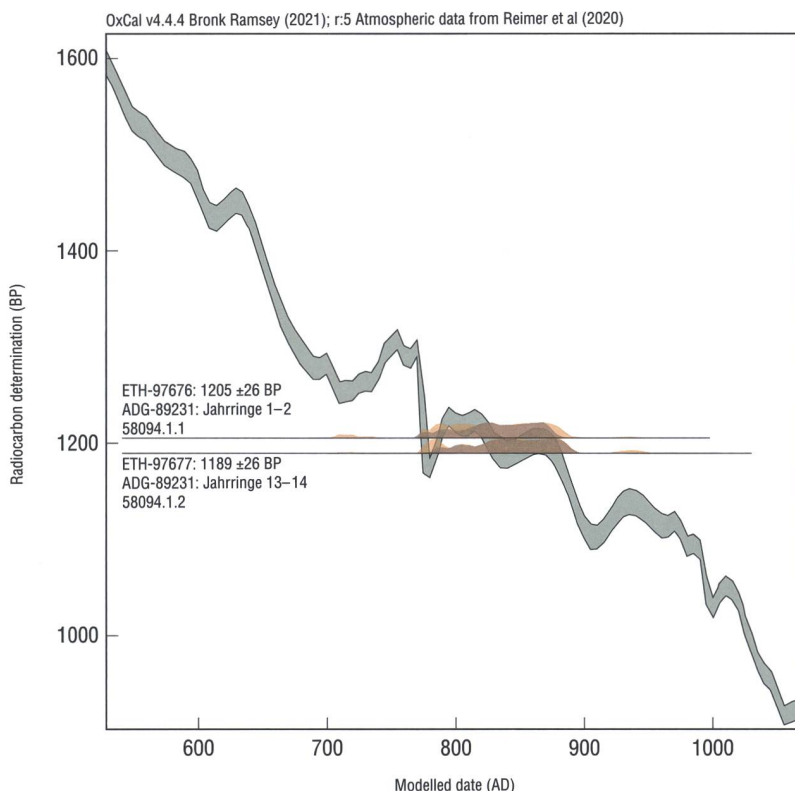
**Abb. 17:** Rhäzüns, Sogn Gieri. Die *wiggle-matching*-Daten der Holzkohle aus den profanen Gebäuderesten südwestlich von Bau II. Kalibriert mit Oxcal v4.4.4.

Datierung: Zwei Holzkohlestücke aus diesem Brandschutt konnten mittels *wiggle-matching* von zwei <sup>14</sup>C-Proben des gleichen Holzkohlestücks datiert werden. Das Resultat weist in die Zeitspanne zwischen 785 und 890, in der die Fällung und Verarbeitung der verbauten Baumstämme erfolgt ist **Abb. 17**. Über dem Brandschuttpaket lag eine bis 20 cm starke Humusschicht, die offensichtlich erst nach dem Abgang des hölzernen Gebäudes entstanden ist. Darin eingetieft wurde das Fundament der westlichen Narthexmauer zu Bau III.

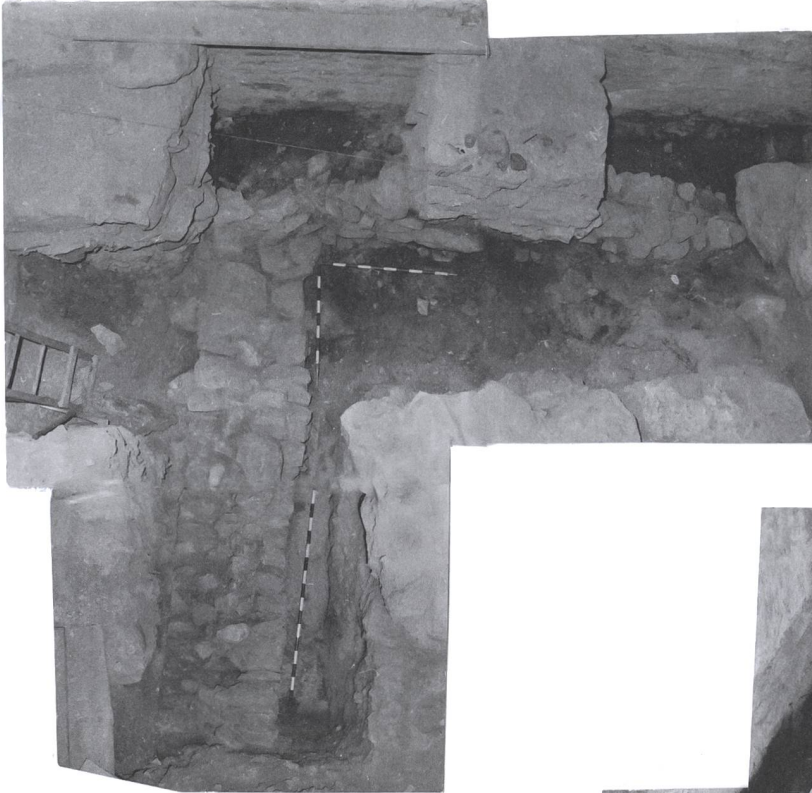
**Abb. 19:** Rhäzüns, Sogn Gieri. 1961. Foto-Collage der Mauern des Anbaus. Gut erkennbar sind zudem die vier Mauersockel, welche zum nachfolgenden Bau IV gehören und stellenweise auf den älteren Mauern stehen. Blick gegen Norden.

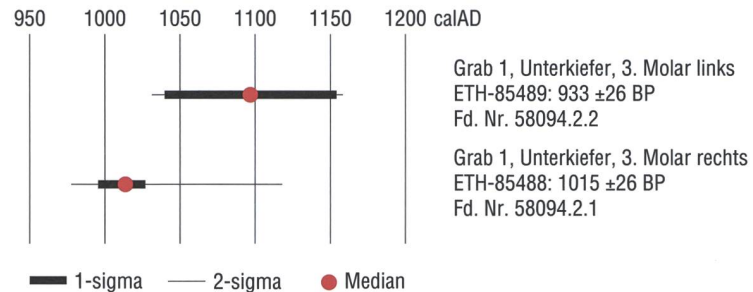
**Abb. 21:** Rhäzüns, Sogn Gieri. 2019. Die <sup>14</sup>C-Daten vom Skelett aus Grab 1. Kalibriert mit Oxcal v4.4.4.

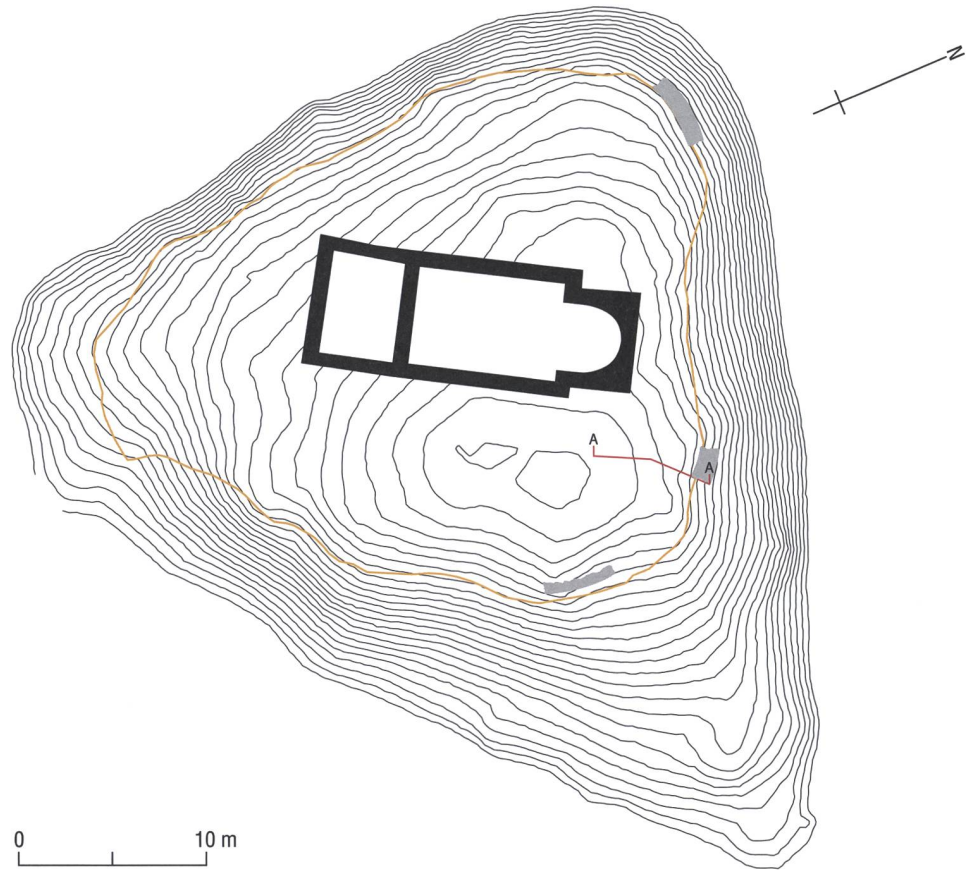
**Abb. 22:** Rhäzüns, Sogn Gieri.  
2019. Grundriss Kirche (Bau III)  
mit Abschnitten der 1961 fest-  
gestellten Umfassungsmauer  
(grau). Äquidistanz der Höhen-  
linien: 20 cm. Orange Linie:  
Heutiger Waldrand. Rote Linie  
A–A: Südprofil von 1961, vgl.  
**Abb. 25.** Mst. 1:400.

nach **Abb. 22.** Östlich des Glockenturms erscheint sie als mindestens 120 cm breite Trockenmauer, welche aus hauptsächlich grösseren Bruchsteinen sorgfältig, aber in unregelmässigen Lagen aufgezogen worden ist. An dieser Stelle weist die Mauer noch eine Höhe von max. 80–100 cm auf. Eine Profilzeichnung zeigt hier bergseits ein deutliches Mauerhaupt **Abb. 25.** In den beiden anderen Sondiergräben haben sich nur noch die untersten Lagen der Mauer erhalten. Auf Skizzen und Fotos ist eine einäuptig gegen den Hang gestellte Mauer zu erkennen **Abb. 23.** Es ist nicht ausgeschlossen, dass die Mauer ursprünglich vermörtelt war und der Mörtel im Laufe der Zeit ausgewaschen wurde, wie das bei Wüstungsmauern oftmals zu beobachten ist. Die Umfassungsmauer liegt – an jenen Stellen,

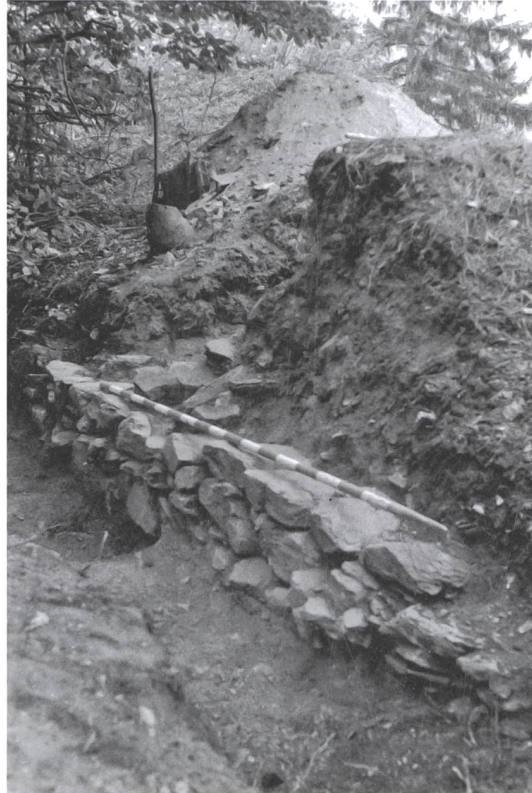
**Abb. 23:** Rhäzüns, Sogn Gieri. 1961. Sondierung südlich des Glockenturms. Reste der Umfassungsmauer des Hügels. Blick gegen Westen.

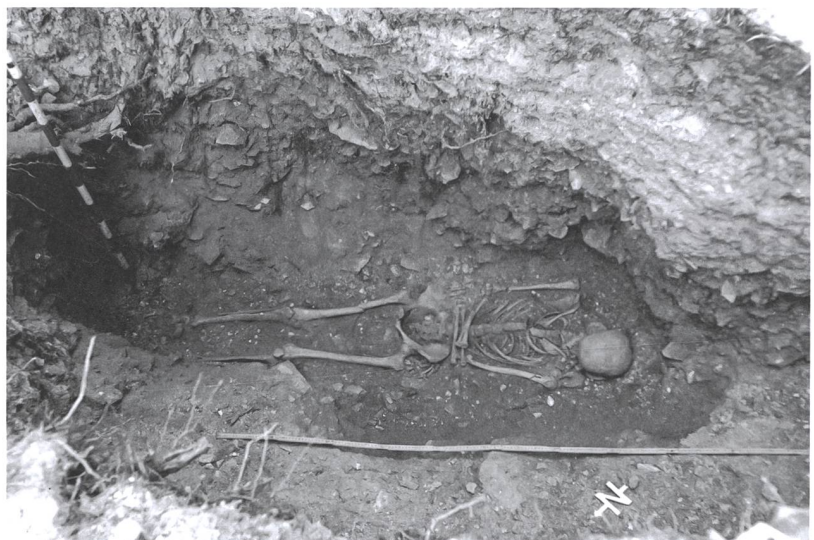
**Abb. 24:** Rhäzüns, Sogn Gieri. 1961. Skelett von Grab 4 in einer Sondierung östlich des Glockenturms. Blick gegen Süden.

wo sie gefasst werden konnte – jeweils genau am Rand der Hügelkuppe. Dort, wo sie bis zur untersten Lage dokumentiert ist, steht sie direkt auf dem anstehenden Felsen. Im Sondiergraben östlich des Glockenturms konnten zudem zwei menschliche Skelette freigelegt werden. Dabei handelt es sich einerseits um die schlecht erhaltenen Gebeine eines ca. 3 Jahre alten Kleinkindes unbestimmbaren Geschlechts (Grab 3), sowie um ein beinahe vollständig erhaltenes Skelett eines männlichen Individuums (Grab 4), welches im erwachsenen Alter (ca. 20–40 Jahre alt) verstarb **Abb. 24.**<sup>68</sup> Beide wurden in Rückenlage und in West-Ost-Richtung, mit Blick gegen Osten bestattet. Bedauerlicherweise sind beide Skelette heute nicht mehr auffindbar. Die Gebeine des Kleinkindes wurden damals nach der anthropologi-

**Abb. 26:** Rhäzüns, Sogn Gieri. 2019. Die <sup>14</sup>C-Daten der Holzkohle aus der Grubenfüllung von Grab 4, vgl. **Abb. 24**. Kalibriert mit Oxcal v4.4.4.

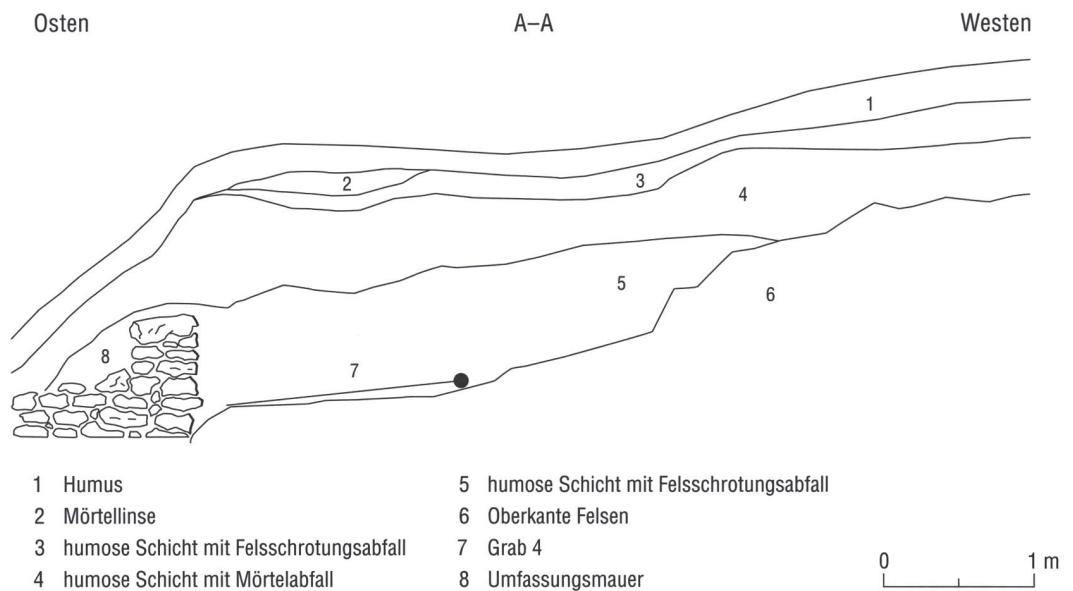
**Abb. 25:** Rhäzüns, Sogn Gieri. 1961. Sondierung östlich Glockenturm. Südprofil mit Umfassungsmauer und Grab 4, vgl. **Abb. 22**. Mst. 1:50.

Die darüber liegende Schicht **Abb. 25,4** ist eine rund 50 cm starke, humose Strate mit auffallend vielen Mörtelstückchen. Diese deuten auf den Abbruch gemörtelter Mau-

schen Bestimmung nicht aufbewahrt; das des Mannes ist seit Jahrzehnten verschollen. Beide Bestattungen setzen die Existenz der Umfassungsmauer voraus, wie eine Profilzeichnung des Ausgräbers deutlich wiedergibt **Abb. 25**. Die Bestattungen liegen zuunterst in einer ca. 80 cm tiefen humosen Schicht, welche direkt auf der Felsoberfläche aufliegt und mit viel Felsschrotabfall durchsetzt ist. Dieses Material entstand also während Planierungsarbeiten auf der felsigen Hügelkuppe, wohl zum Zeitpunkt der Errichtung einer der kleineren Vorgängerkirchen. Es macht den Anschein, dass für die beiden Gräber ebenfalls felsiger Untergrund weggeschrotet wurde, was bedeutet, dass bei der Bestattung dieser beiden Toten Bruchmaterial angefallen ist. Die Füsse des Erwachsenenskeletts stossen beinahe an die Umfassungsmauer – der Bezug der Bestattung zur Mauer ist offensichtlich. Die mit Felssplittern durchsetzte Schicht läuft in westlicher Richtung auf den hier ansteigenden Felsen aus. Ich gehe davon aus, dass sich etwa im Bereich der Schicht-Oberfläche **Abb. 25,5** bzw. weiter westlich direkt auf der Felsoberfläche das Gelniveau zur Zeit der beiden Grablegungen befand. Alle jüngeren, darüber liegenden Schichten zeigen nämlich keine Störung, welche beim Anlegen der Grabgrube entstanden sein müsste. Die Annahme des Ausgangsniveaus auf dieser Höhe zur Zeit der Anlage beider Gräber kann durch folgende Indizien untermauert werden: Einerseits entspricht die – im Vergleich zu heute eher geringe – Bestattungstiefe von 80 cm einem durchaus geläufigen Usus in früherer Zeit. Zweitens lag das Aussenniveau zurzeit von Bau II bzw. Bau III nur wenig höher als die Felsoberfläche. Aufgrund dieser Aspekte ist mit grosser Wahrscheinlichkeit anzunehmen, dass die Umfassungsmauer zum Zeitpunkt von Bau II resp. Bau III bereits existierte.

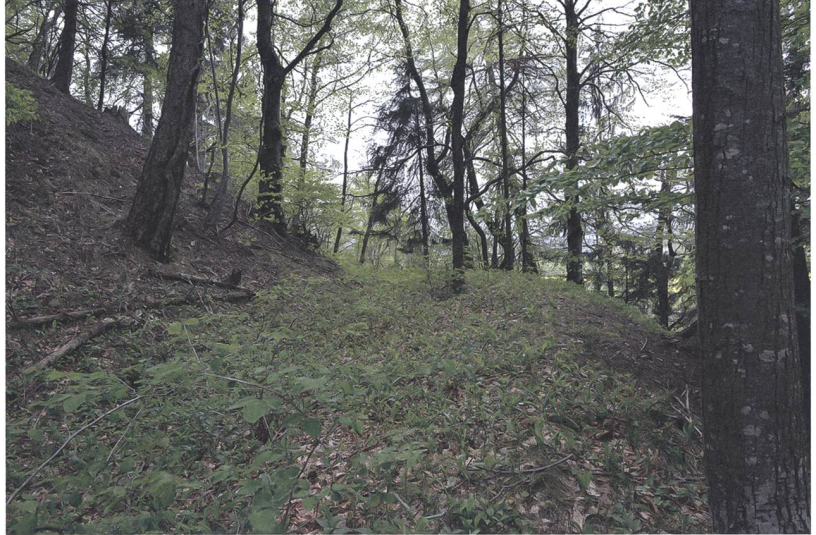
**Abb. 28:** Rhäzüns, Sogn Gieri. 2019. Die Berme mit Blick gegen Norden.

**Abb. 28.** Sie beginnt bei der steilen Rheinuferböschung im Südosten und führt in nordöstlicher Richtung um den Hügel herum. Andere Spuren sind an dieser Stelle nicht auszumachen. So muss es offenbleiben, ob dieser Berme ursprünglich eine weitere Bewehrung – in welcher Form auch immer – vorgelagert war, oder ob allenfalls die hohe, heute bewaldete Böschung bis hinauf zur Hügelkuppe zum Teil von Menschenhand überformt ist. Zur Datierung dieser Berme können keine Angaben gemacht werden.

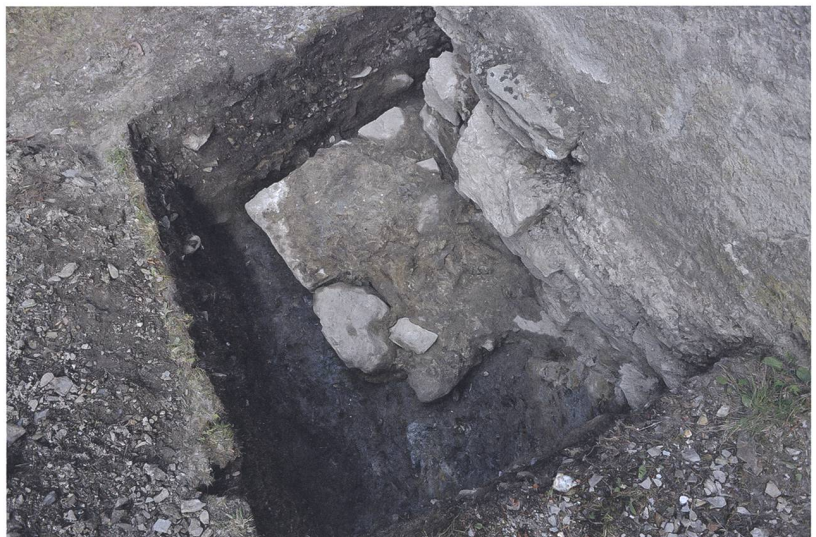
**Abb. 29:** Rhäzüns, Sogn Gieri. 2019. Unter der aktuellen Nordost-Ecke des Chores (Bau V) ragt das Fundament der Nordost-Ecke des Chores von Bau IV hervor. Blick gegen Südosten.

zu Bau IV gehörenden Chor beschäftigte 1961 auch die Ausgräber. Sie nahmen an, dass sich dessen Fundamente genau unter den heutigen Chormauern befinden, der Kirchenbau insgesamt also mit Bau V lediglich eine leichte Verkürzung des Schiffes erfahren hätte. Punktueller Sondierungen im Jahr 2019 vermochten nun die Frage nach dem Chor zu Bau IV zu klären. Dabei wurde ersichtlich, dass zwar die heutige Chorstmauer auf dem Fundament des Chores von Bau IV steht, nicht aber die heutigen Nord- und Südauern. Etwa 70 cm nördlich ausserhalb der heutigen Nordost-Ecke des Chores fand sich das Fundament der nordöstlichen Chorecke zu Bau IV **Abb. 29**. Auf der gegenüberliegenden Seite im Süden ragt das Fundament der früheren Chorstmauer etwa 20 cm über die heutige Südost-Ecke hinaus und bricht dann ab **Abb. 30**. Tiefergehende Sondierungen an dieser Stelle zeigen auf, dass hier sämtliche Steine des älteren Fundaments aus ihrer Grube entnommen worden sind, wohl um beim

darauf folgenden Neubau des Chores wieder verwendet zu werden. Die Ergebnisse der jüngsten Sondierungen können folgendermassen zusammengefasst werden: Die Schiffsmauern von Bau IV gingen ursprünglich ohne Choreinzug, d. h. fluchtgetreu in die Chormauern über. Der rekonstruierte Grundriss von Bau IV zeigt sich neu als langgezogenes Rechteck, wenn auch ein leicht verschobenes, rhomboides, da alle vier Gebäudeecken keine exakten rechten Winkel aufweisen. Die lichten Masse des gesamten Baues betragen 17,80 m in der Länge und 8,70–8,80 m in der Breite **Abb. 31**.

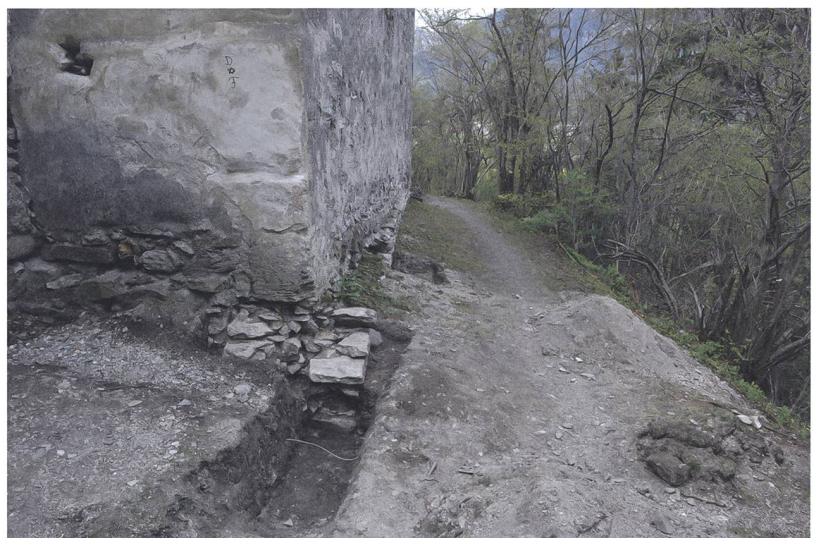
**Abb. 30:** Rhäzüns, Sogn Gieri. 2019. Das Fundament der östlichen Chormauer von Bau IV ragt über die aktuelle Südost-Ecke des Chores (Bau V) hinaus. Blick gegen Norden.

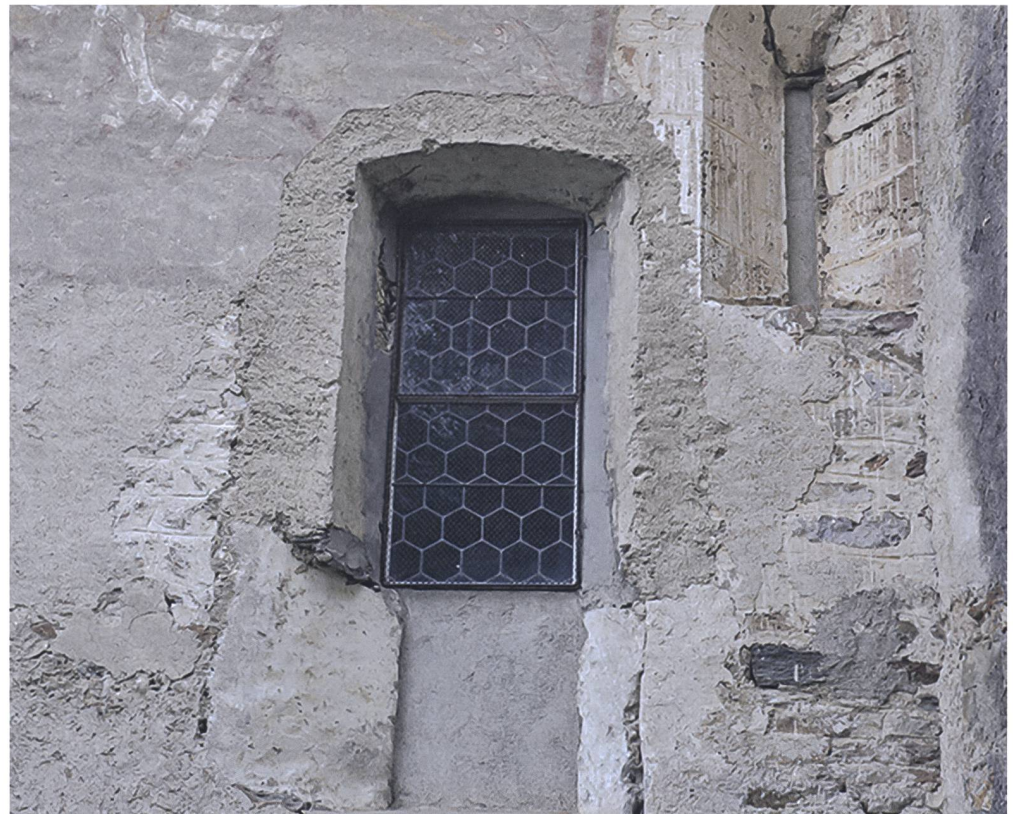
**Abb. 32:** Rhäzüns, Sogn Gieri. 2019. Ausschnitt der Südfassade des Schiffes mit sichtbarem älterem Mauerwerk und rundbogigem Schiffsfenster von Bau IV. Bildmitte: Jüngerer, mehrfach verändertes Fenster. Blick gegen Norden.

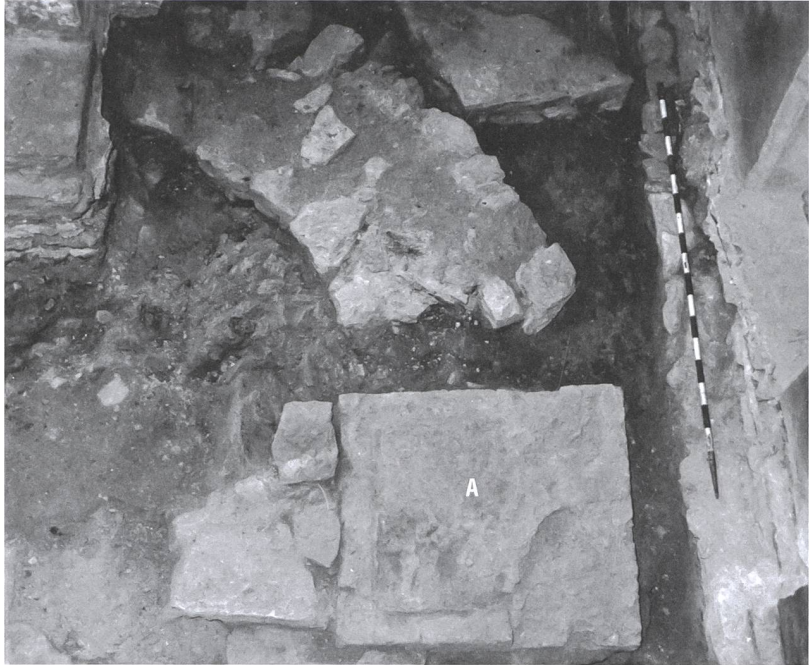
**Abb. 33:** Rhäzüns, Sogn Gieri. 1961. Das südliche Pfeilerfundament **A** am Übergang von Schiff und Chor von Bau IV. Blick gegen Osten.

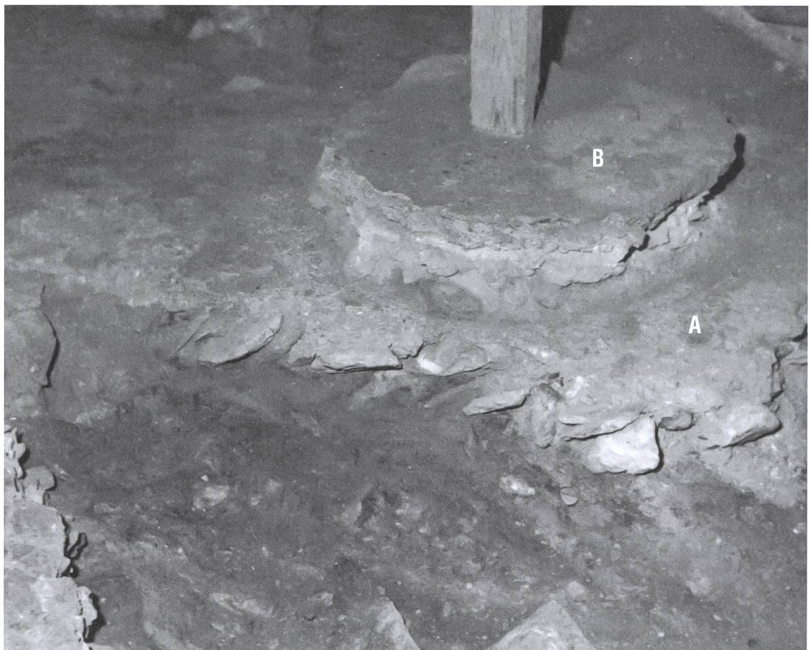
**Abb. 34:** Rhäzüns, Sogn Gieri. 1961. Ausschnitt des Schiffmörtelbodens **A** von Bau IV. Der Boden wurde auf eine schuppenartig verlegte Steinrollierung gegossen. Darüber ein Rest des Mörtelbodens **B** von Bau V. Blick gegen Südosten.

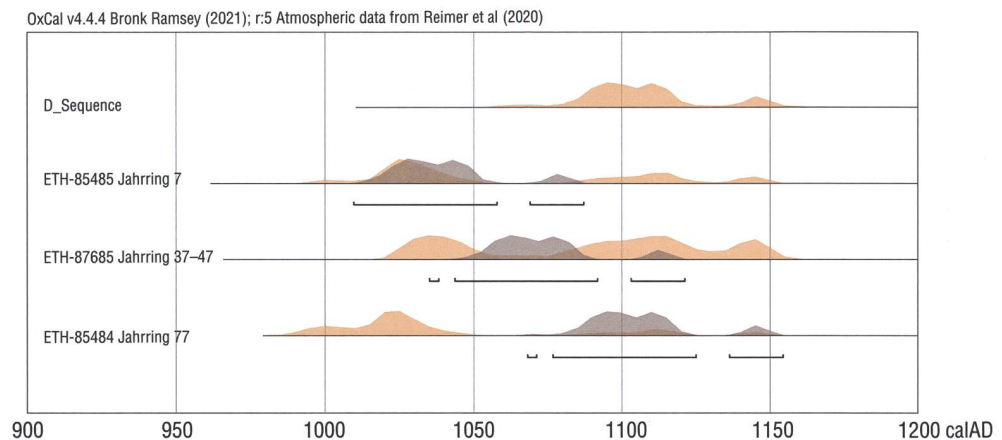
**Abb. 35:** Rhäzüns, Sogn Gieri. Das *wiggle-matching*-Ergebnis des hölzernen Türsturzes von Bau IV belegen die Datierung in die erste Hälfte des 12. Jahrhunderts. Kalibriert mit Oxcal v4.4.4.

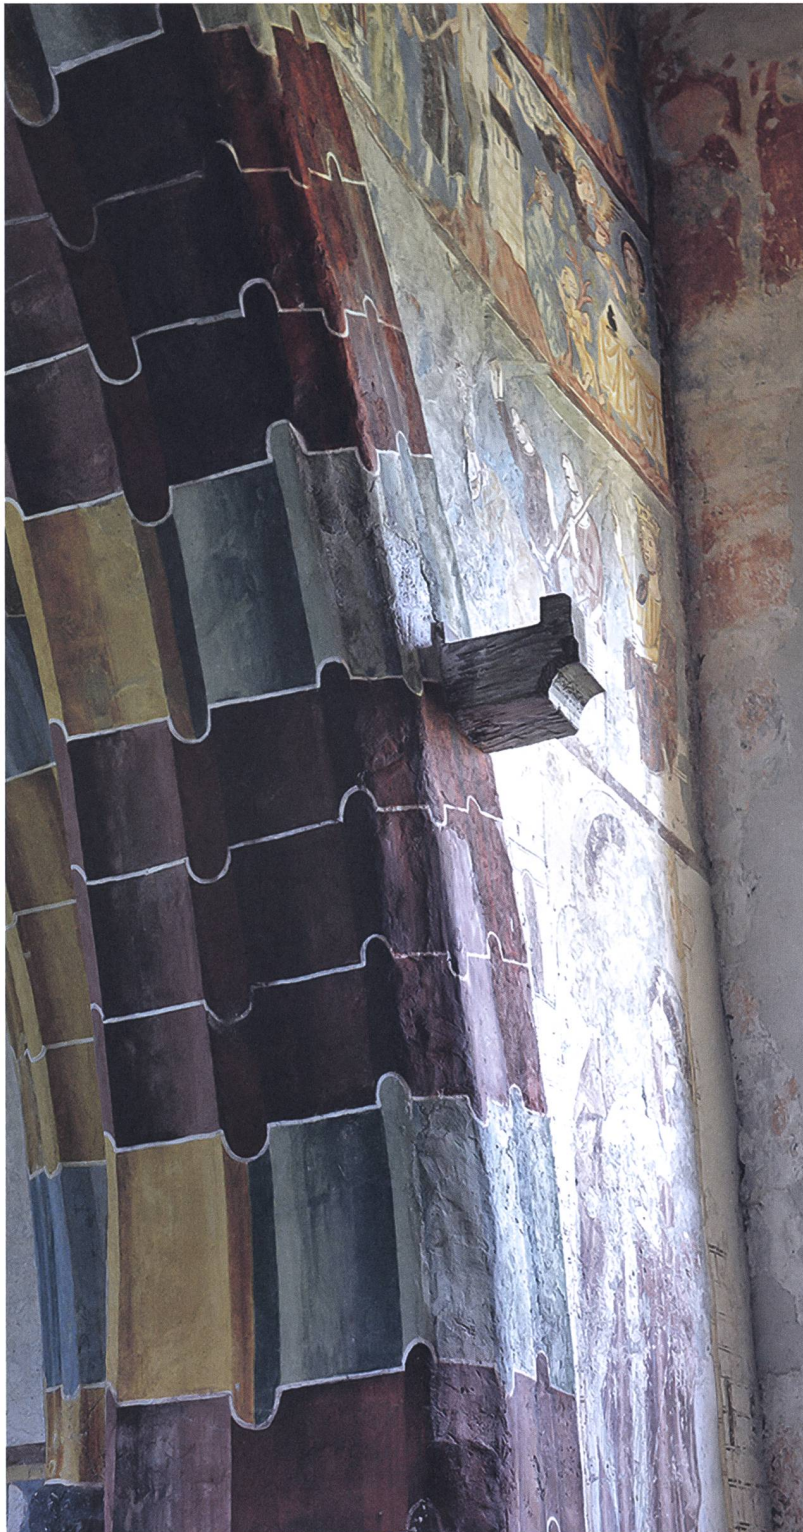
Abb. 37: Rhäzüns, Sogn Gieri. 2019. Hölzerne Konsole an der Südseite des Triumphbogens. Blick gegen Südosten.

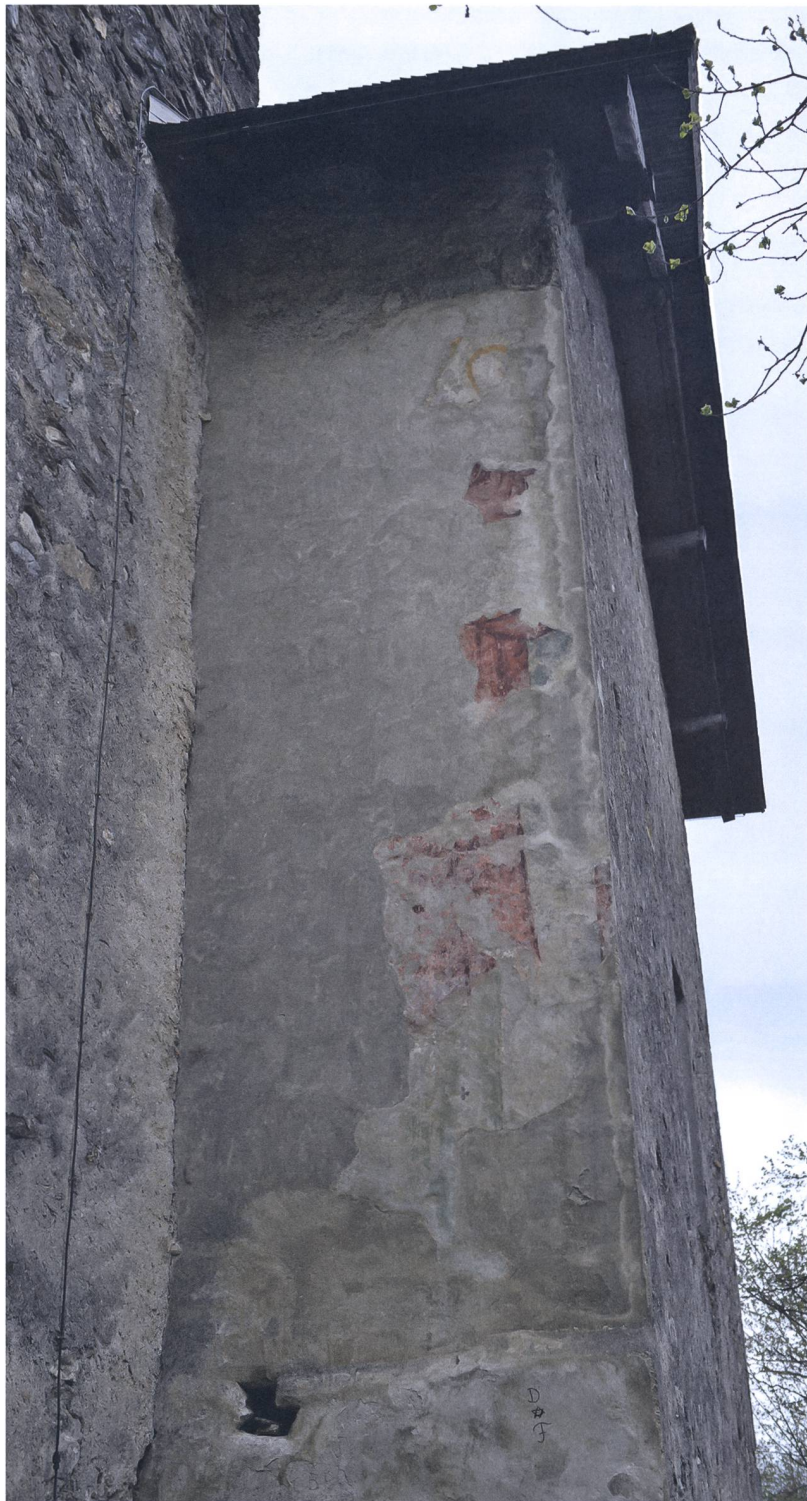
**Abb. 39:** Rhäzüns, Sogn Gieri. 2019. Fragmente einer überlebensgrossen Darstellung des Heiligen Christophorus (14. Jahrhundert) an der Südfassade des Chors. Blick gegen Norden.

sein. Der vormalig vom Chor in die Sakristei führende Durchgang dient seither als Zugang in den Turm. Mit dem Anbau des Glockenturms ist das südliche Chorfenster geschlossen worden. Hingegen wurde der Turm so angelegt, dass das grosse Christophorusbild aus dem 14. Jahrhundert, an der Südfassade des Chores weiterhin frei und sichtbar blieb.

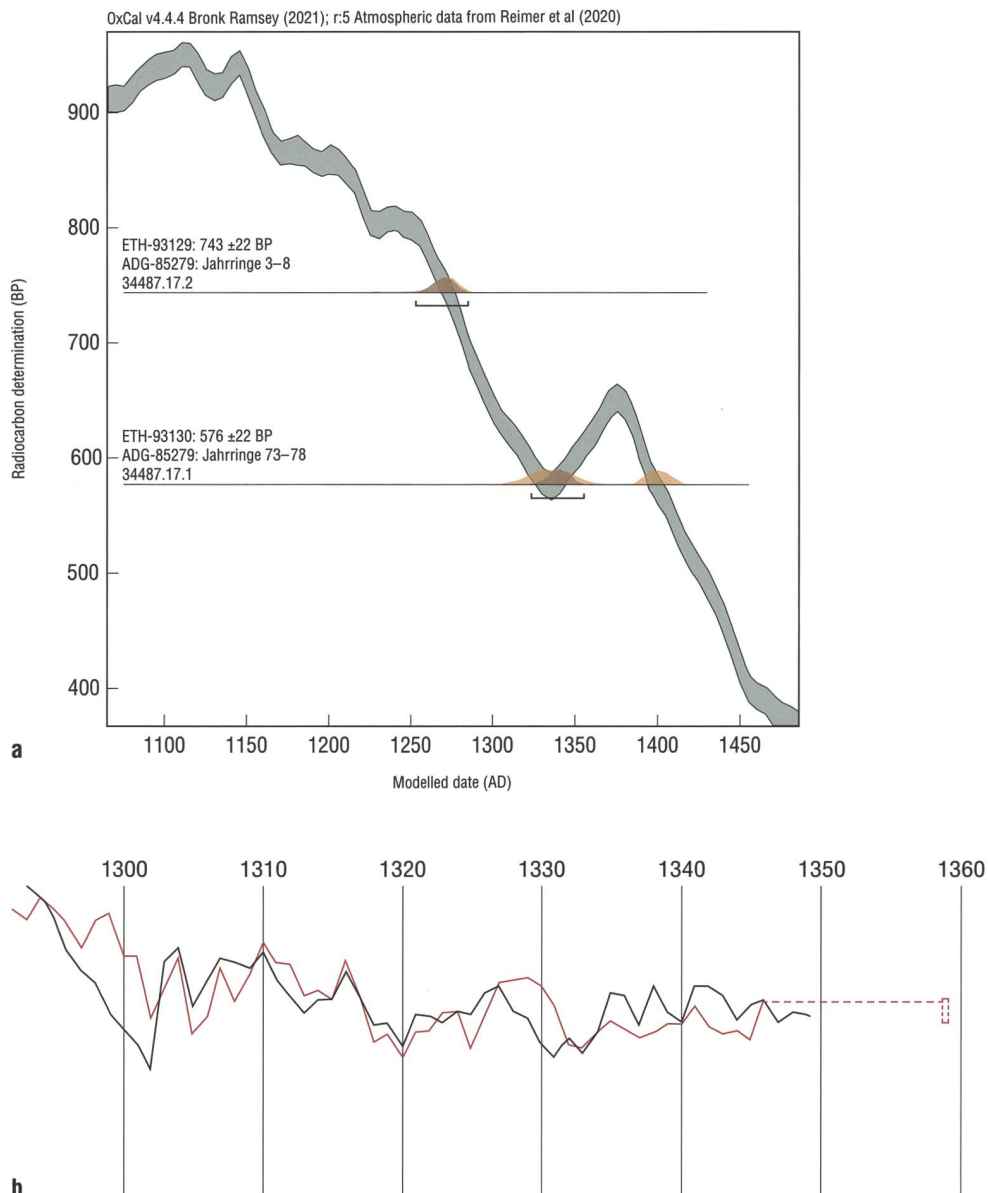
**Abb. 42:** Rhäzüns, Sogn Gieri.  
**a** Das wiggly-matching ergab für die äussersten erhaltenen Jahrringe des Stirnbalkens einen 2 Sigma-Bereich von 1329 bis 1357. Kalibriert mit OxCal, v4.4.4 (2021).  
**b** Die Synchronlage der Jahrringkurve des Stirnbalkens (ADG-85279) auf der Mittelkurve ADG-3968 (Valendas, Haus Joos) auf dem Endjahr 1346 (t-Wert: 5,0; 73,6 % Gleichläufigkeit; Überlappung: 53 Jahre). Bis zur unsicheren Waldkante konnten 13 Jahrringe gezählt werden. Somit wurde der Baum im Jahr 1359 oder wenige Jahre danach gefällt.
