Val Müstair. Müstair, Kloster

St. Johann

Patrick Cassitti

1. Klosterkirche, Untersuchung der Wandmalereien

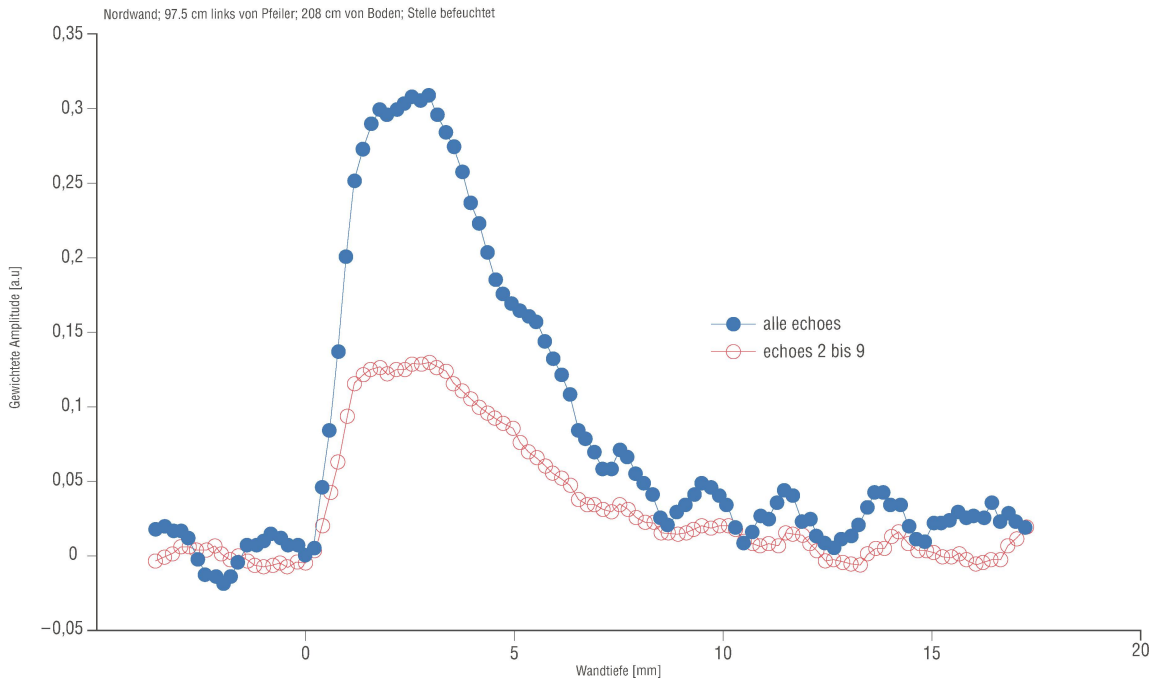
Abb. 4: Val Müstair. Müstair. 2022. Klosterkirche. KMR-Profil an Punkt 8 der Nordwand. Es zeigt das Vorhandensein einer oberen Schicht zwischen 0 und 4,5 mm hin, gefolgt von einer zweiten Schicht zwischen ca. 4,5 mm und ca. 7 mm. Die Oberflächenschichten nehmen Wasser auf, leiten es aber nicht an die darunterliegenden Schichten weiter.

Es konnte die Anwesenheit von Feuchtigkeit in den unteren Bereichen der Wand festgestellt werden, die wohl aus der Raumluft stammt. Es ergaben sich ausserdem deutliche Wechsel der Schichtstruktur in verschiedenen Bereichen, die sich auf vergangene Umbau- und Renovierungsmaßnahmen zurückführen lassen **Abb. 4**.

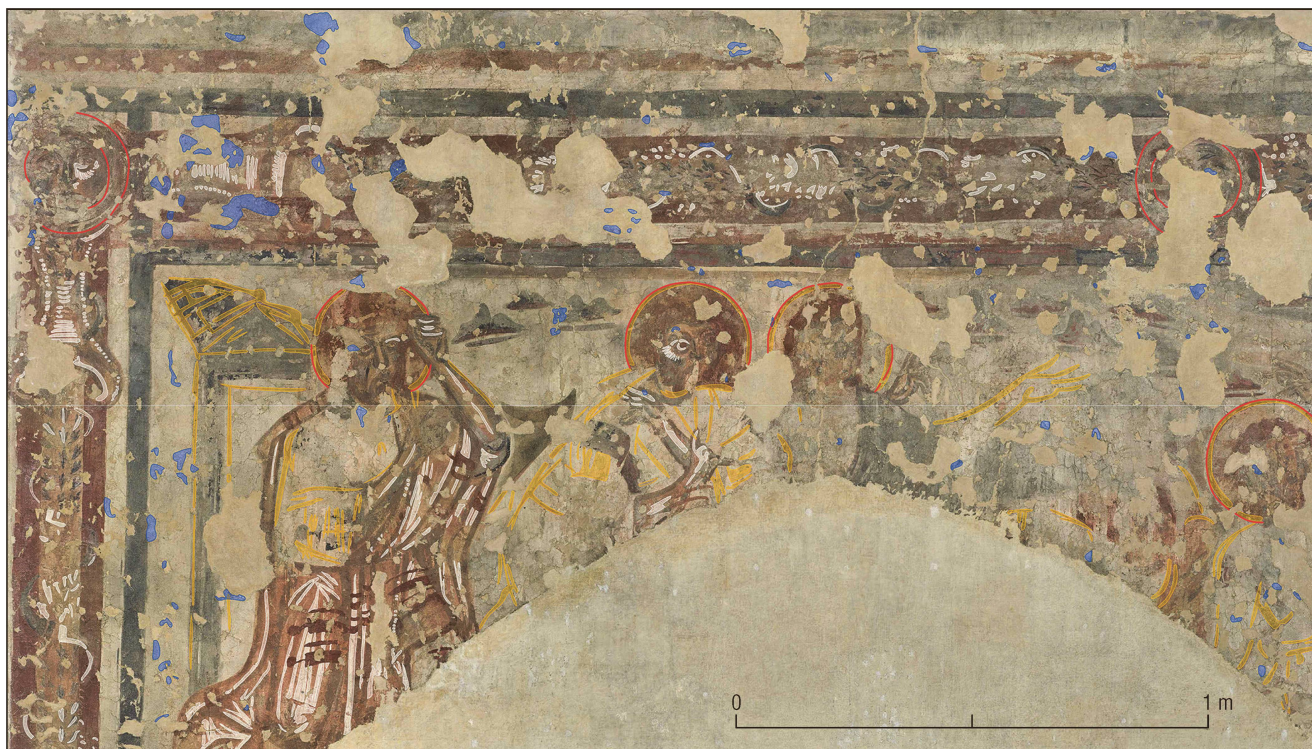
Abb. 5: Affoltern am Albis ZH. 2022. Sammlungszentrum Schweizerisches Nationalmuseum. Orthophoto mit Kartierung eines abgenommenen karolingischen Wandmalereifragments aus der Klosterkirche von St. Johann in Müstair.

Das Projekt wurde zwischen September 2019 und August 2021 realisiert. Es wurden ein visuelles Glossar erstellt, 28 Zustandsberichte zusammengestellt, 268 Kartierungen für die SNM-Objekte sowie 39 Kartierungen für die Überreste im Dachgeschoss der Klosterkirche vorgenommen **Abb. 5**. Zudem wurden 340 Messungen mit tragbaren Röntgenfluoreszenz- und FTIR-Geräten durchgeführt. 73 Proben wurden entnommen und analysiert, für jede Probe wurde ein individuelles Proben-Datenblatt erstellt. Es wurden ausserdem 23 Analytische Datenblätter und 28 Objekt-Datenblätter verfasst.
