**Artikel:** Travaux de construction et d'assainissement : Lac de Lucelle - assainissement 1975  
**Autor:** Voelke, Th.  
**DOI:** <https://doi.org/10.5169/seals-825205>

# Travaux de construction et d'assainissement

## Lac de Lucelle - Assainissement 1975

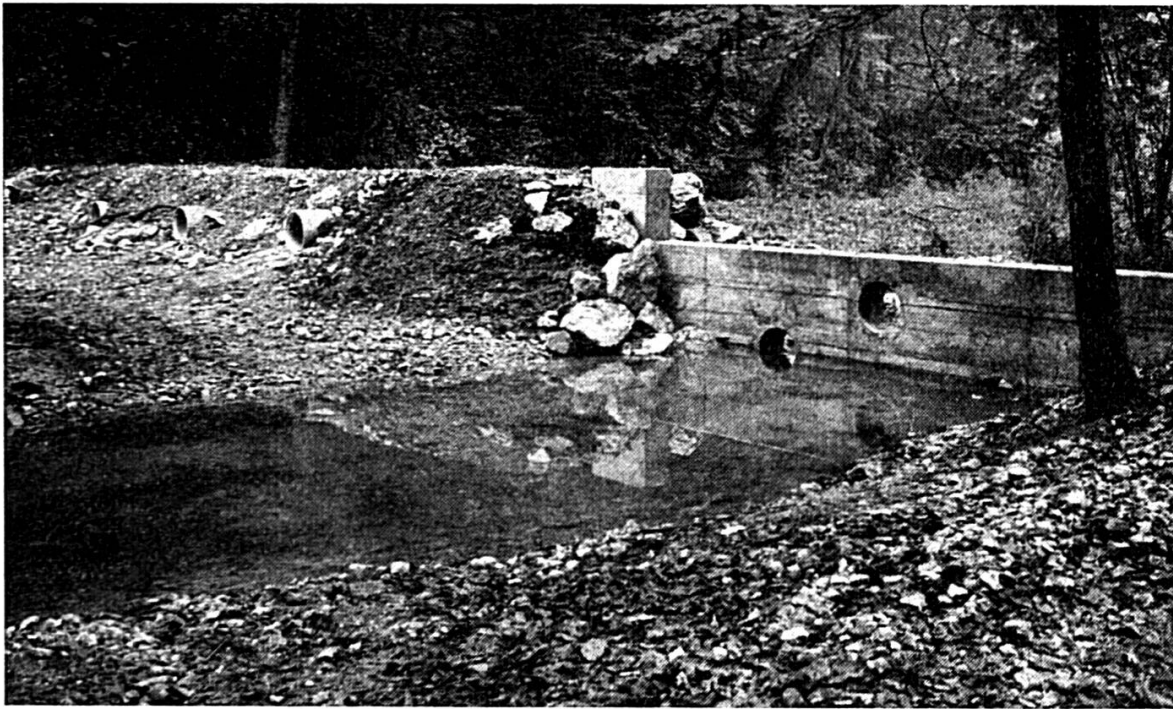
Cliché ADIJ No 722

Lac de Lucelle, piège à gravier vu de l'amont.

#### a) Aménagement d'un piège à gravier sur la Lucelle en amont du lac

Il a pour but de retenir une bonne partie des sédiments que charrie la Lucelle et de retarder ainsi l'enlèvement du lac. La conception très simple de l'ouvrage est la suivante :

- Le vallon au fond duquel coule la Lucelle est barré par un mur de 1 m. 40 de haut et de 12 m. de long ;

il est prolongé par une digue de 18 m. de long.

- Des ouvertures sont pratiquées dans le mur et dans la digue pour permettre le passage de la Lucelle en période normale.
- En cas de crue, les ouvertures sont insuffisantes et la Lucelle passe par-dessus le mur ; il se forme ainsi un petit lac en amont, la vitesse du courant est ralentie, ce qui permet à une partie des sédiments de se déposer.
- Le piège à gravier est situé à un endroit d'accès aisé, ce qui facilitera son curage.
