# Die Kirchen von Tamins : die Ergebnisse der archäologischen Untersuchungen in der evangelisch-reformierten Kirche

# DIE KIRCHEN VON TAMINS

Die Ergebnisse der archäologischen Untersuchungen in der evangelisch-reformierten Kirche

Archäologie Graubünden – Sonderheft 2

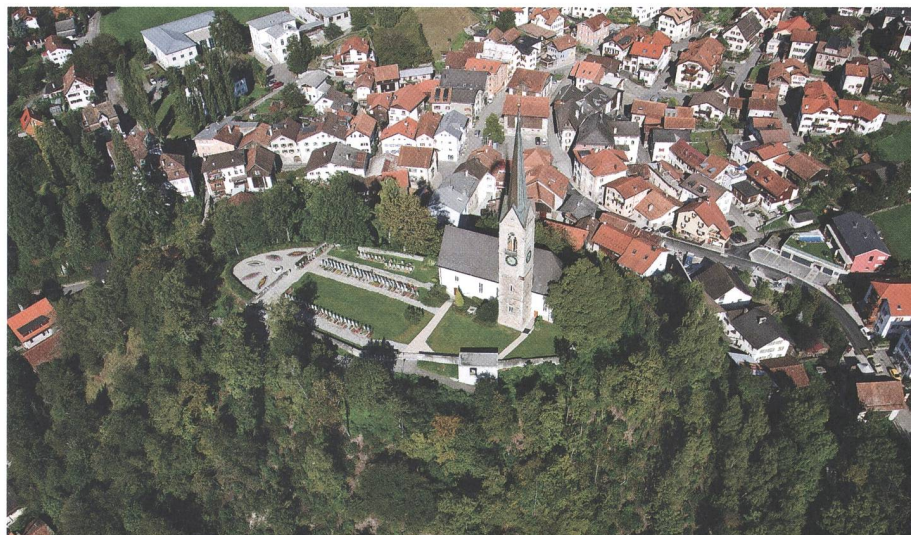
**Abb. 2:** Tamins, evangelisch-reformierte Kirche. Die Kirche mit dem Friedhof, im Hintergrund das Dorf Tamins. Flugaufnahme 2011. Blick gegen Nordwesten.

Die evangelisch-reformierte Kirche steht auf dem zum Rhein hin in die Ebene vorspringenden, allseitig steil abfallenden Hügel **Abb. 2**. Das mehr oder weniger ebene Plateau misst heute knapp 20000 Quadratmeter und ist das Ergebnis von mehrfach durchgeführten Planierungsmassnahmen, welche die ursprüngliche Topographie der Hügelkuppe weitgehend verunklärt haben.

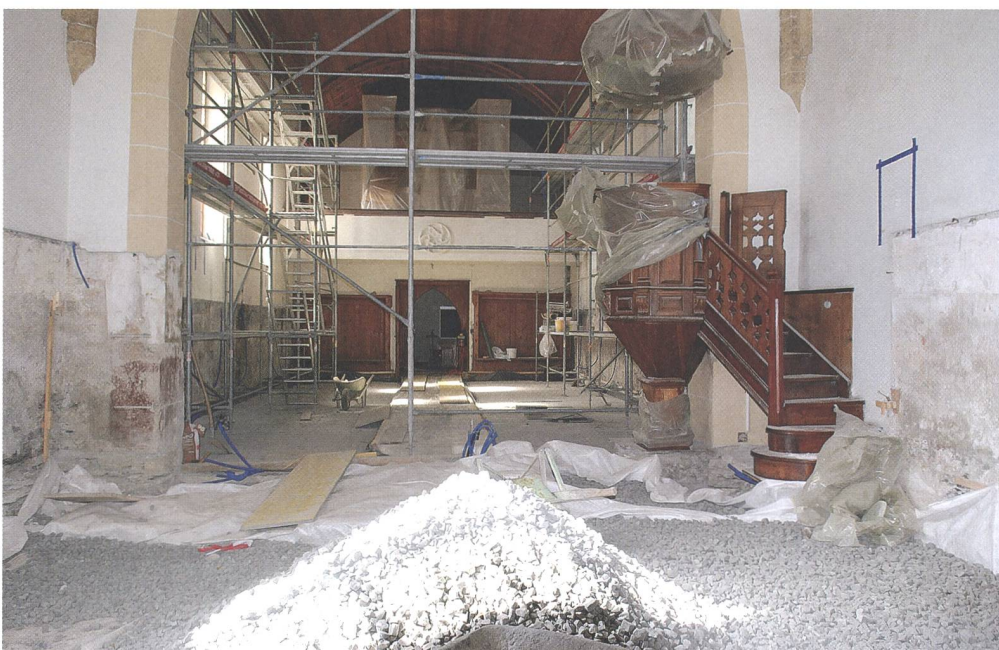
**Abb. 5:** Tamins, evangelisch-reformierte Kirche. Renovation 2010/11. Nach Abschluss der archäologischen Untersuchungen werden die Sondiergräben mit den freigelegten Mauern der Vorgängerkirchen zur Sicherung mit Sand eingedeckt. Blick gegen Osten.

Als erste bauliche Massnahmen wurden im Schiff und im Chor die Brusttäfer ausgebaut und die Bänke sowie die darunter liegende hölzerne Bodenkonstruktion, welche Schäden durch Fäulnis aufwies, entfernt **Abb. 4**. Der mit Steinplatten ausgelegte Mittelgang wurde nicht abgebaut, da dessen Zustand als gut bewertet wurde. An Grabungsflächen in der Kirche standen damit die Bereiche im Chor und nördlich und südlich des Mittelganges für die archäologischen Untersuchungen zur Verfügung, insgesamt etwa 130 Quadratmeter. Da für den neuen Bodenaufbau mit der Dämmschicht aus Schaumglas (Misapor) und der darauf gesetzten Betonplatte mit einer Mächtigkeit von 40 cm gerechnet wurde **Abb. 6**, waren ursprünglich keine tiefer greifenden Abklärungen geplant. Während der Untersuchungen zeigte es sich dann aber, dass zum Verständnis einzelner Befunde und zur Bestimmung von Koten (Bauniveaus, Böden, Mauerfundamente) in einzelnen Zonen unter diese Höhe gegraben werden musste. Nach Abschluss der Grabungen wurden die entsprechenden Sondagen mit Sand aufgefüllt **Abb. 5**.

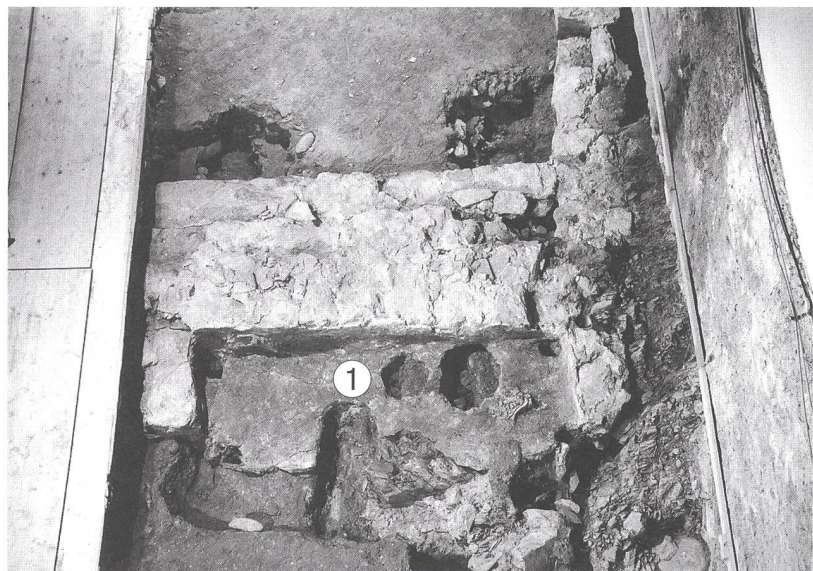
**Abb. 14:** Tamins, evangelisch-reformierte Kirche. Renovation 2010/11. Das als Nische ausgebildete Stiftergrab (1) an der Westseite von Kirche 3a (14. Jahrhundert). Blick gegen Osten.

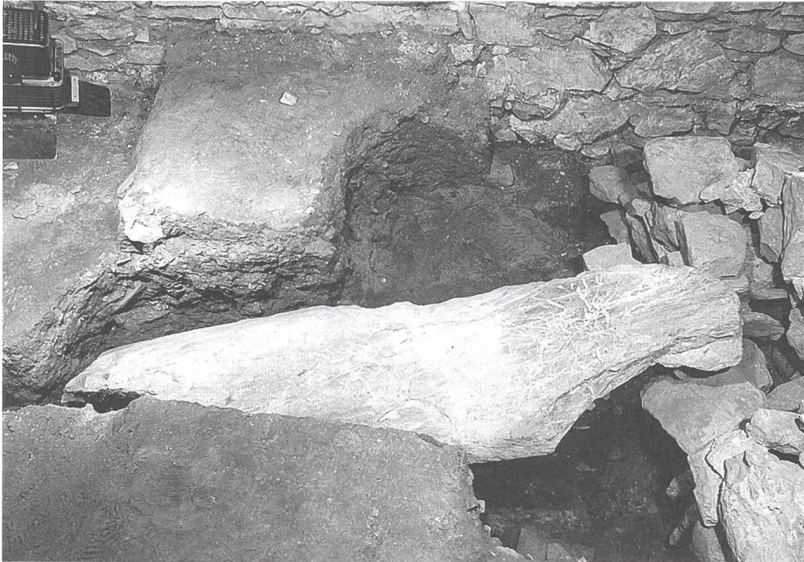
**Abb. 15:** Tamins, evangelisch-reformierte Kirche. Renovation 2010/11. An der Westseite von Kirche 3a (14. Jahrhundert) ist ein jüngeres Grab mit der Steinplatte abgedeckt worden, die vom Stiftergrab stammen könnte. Blick gegen Osten.

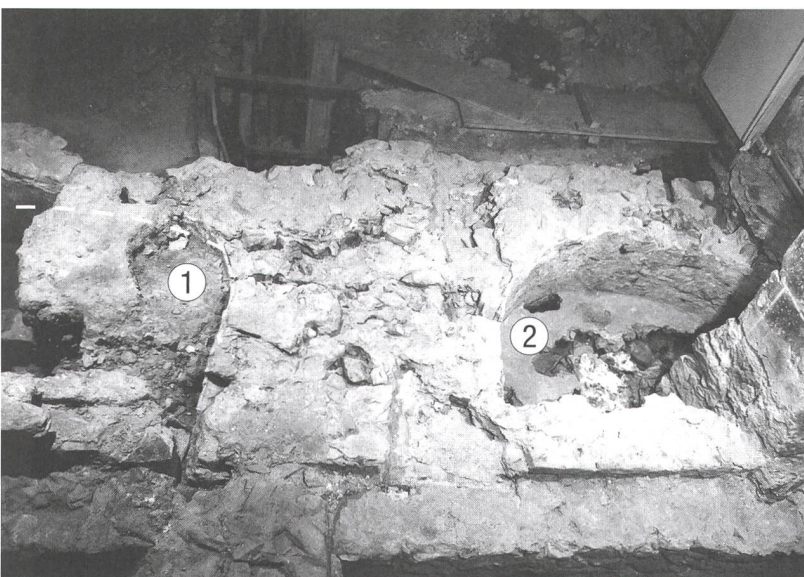
**Abb. 16:** Tamins, evangelisch-reformierte Kirche. Renovation 2010/11. Chorbereich von Kirche 3a (14. Jahrhundert) mit den beiden Apsiden (1,2). Blick gegen Osten.

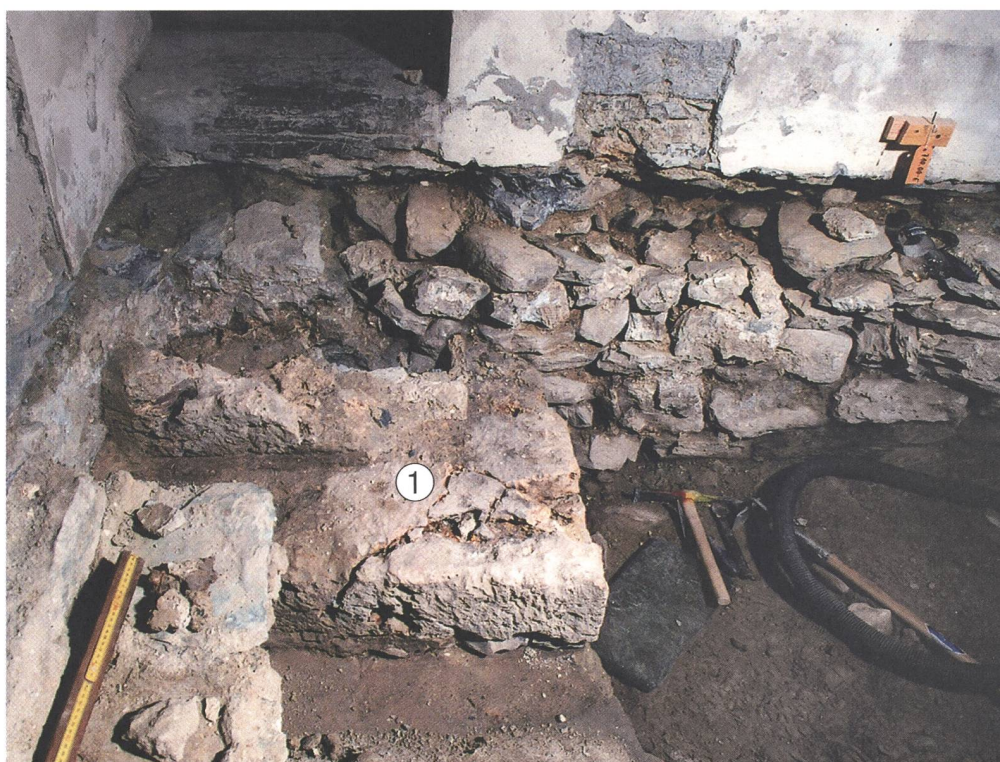
**Abb. 21:** Tamins, evangelisch-reformierte Kirche. Renovation 2010/11. Kirche 3b (2. Hälfte 14./Beginn 15. Jahrhundert).

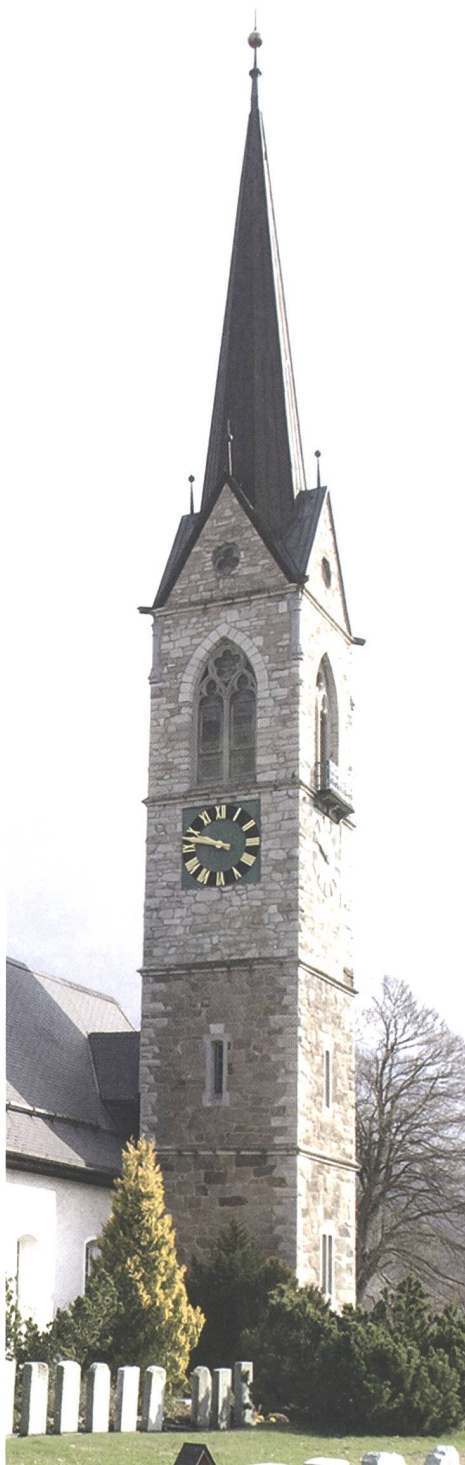
**Abb. 28:** Tamins, evangelisch-reformierte Kirche. Der Vergleich des Turmes im Projektplan Emanuel von Tscharners von 1898 und in der Ausführung von 1899 zeigt, wie der Bau nach den Vorschlägen Johann Rudolf Rahns angepasst worden ist.

Gliederung des Turmes in vier Geschosse deutlicher als beim Entwurf Emanuel von Tscharners, wo das Spitzbogenfenster der Schallöffnung noch in das Dachgeschoss einschneidet. Auf Balkone wollte man nicht ganz verzichten, eine Kompromisslösung war offenbar das Ergebnis. Gebaut wurde ein Balkon an der Südseite des Glockengeschosses in kleinerer und weniger wuchtiger Ausführung wie in der Skizze Rahns **Abb. 27**. Bezüglich der Zierelemente vermochte sich Rahn nicht ganz durchzusetzen. Gemäss seinem Vorschlag liess man die Bekrönung des Helmes mit Lukarnen und der staffelförmige Quaderrahmen der Wimperge weg. Die Spitze des Helmes bildete Rahns Skizze folgend eine Stange mit zwei Knöpfen und einem darüber gesetzten, vergoldeten Hahn. Vom Architektenplan übernommen wurden unter den weniger steil aufsteigenden Wimpergen die vier Ecksäulen und Wasserspeier, die nach Rahn als frühgotische Elemente nicht mit der spätgotischen Form des Turmes und des Chores in Einklang zu bringen waren.

Im Juli 1899 wurde mit dem Abbruch des alten Turmes begonnen. Die Kosten des neuen, fast 50 m hohen Turmes beliefen sich auf den, aus heutiger Sicht unglaublichen Betrag von 47 000 Franken! Die verbauten Steine stammten aus dem Taminser Steinbruch von *Fatschis*<sup>13</sup>, ergänzt durch das noch verwertbare Material vom abgebrochenen spätgotischen Turm. Auf der Helmspitze thronte der neue, vergoldete Turmhahn **Abb. 30**. Bei den Renovationsarbeiten in den Jahren 1976–1979 wurde er abgenommen und durch einen neuen ersetzt.<sup>14</sup> Jener von 1899 befindet sich heute im Depot des Rätischen Museums Chur.

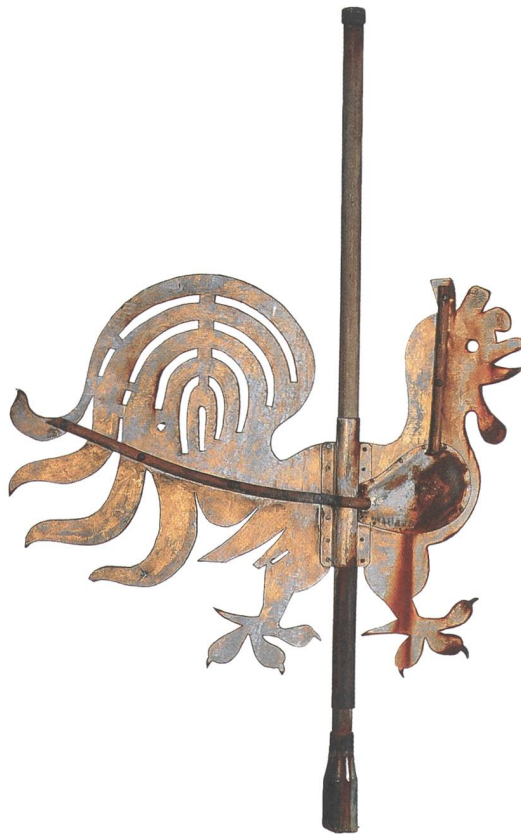
**Abb. 29:** Tamins, evangelisch-reformierte Kirche. Turmhahn aus der Zeit um 1700. Rätisches Museum Chur, Inv. Nr. H 1973 430. Mst. 1:4.

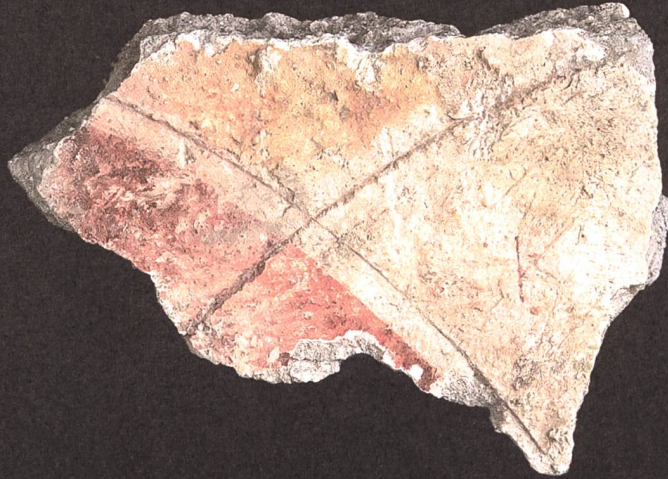
Abb. 33: Tamins, evangelisch-reformierte Kirche. Renovation 2010/11. Bemalter Verputz von Kirche 3 (14. Jahrhundert). Malereifragment mit zwei sich kreuzenden Zirkelschlägen. Mst. 1:2.

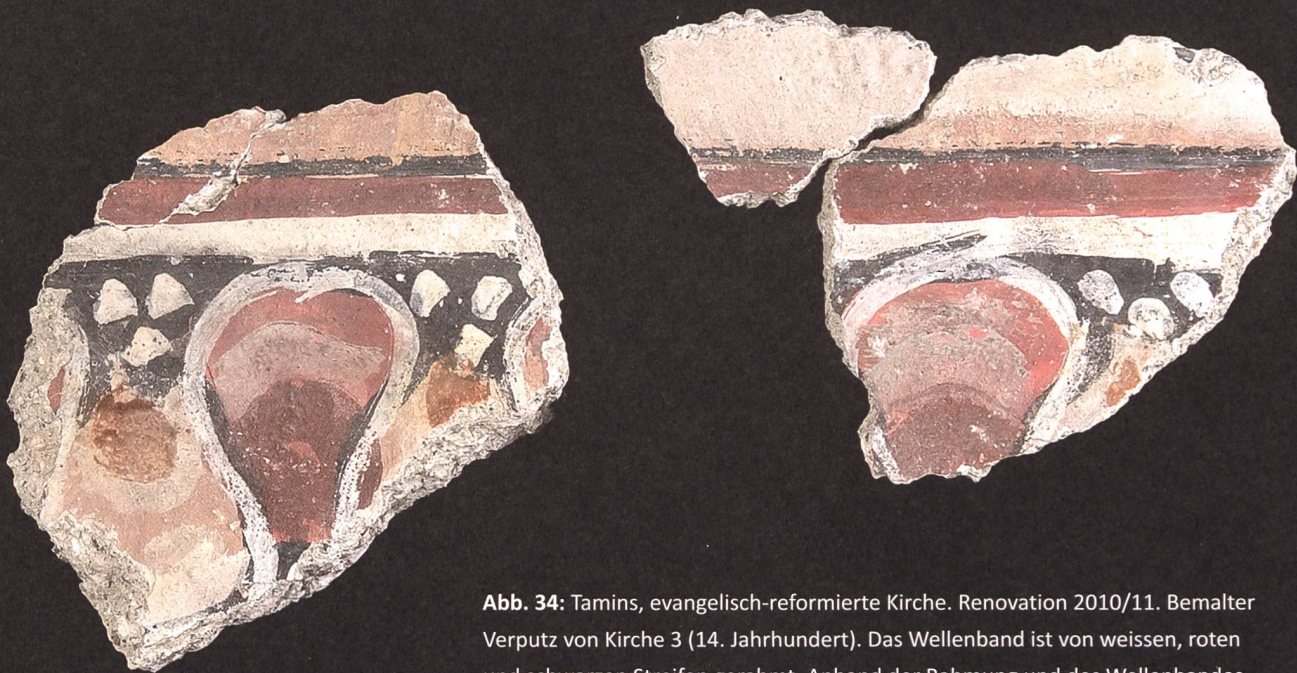
Abb. 34: Tamins, evangelisch-reformierte Kirche. Renovation 2010/11. Bemalter Verputz von Kirche 3 (14. Jahrhundert). Das Wellenband ist von weissen, roten und schwarzen Streifen gerahmt. Anhand der Rahmung und des Wellenbandes wird die flüchtige, schnelle Malweise deutlich. Mst. 1:2.

Einige Fragmente liessen sich zusammenfügen und zeigen dergestalt ein Wellenband auf schwarzem Grund **Abb. 34**. Das Band war unten und oben durch waagrechte Streifen in Weiss, Rot und Schwarz gerahmt. Die Rahmung unterteilte vermutlich einst die gesamte Ausmalung in ihre einzelnen Bildzonen und -felder. Das Wellenband selbst ist mit weissem Pinselstrich schwungvoll gemalt, die einzelne Welle mit verschiedenen Rot- oder Orangetönen ausgemalt. Die unterschiedliche Abstufung der Farbtöne erreichte der Maler mithilfe von Lasuren, in diesem Falle durch stark verdünntes Weiss, das über das Rot bzw. Orange gelegt worden war. Zwischen den einzelnen Wellen lagen jeweils drei weisse Punkte. Nebst dem Wellenband konnte an Ornamentalem eine Art Mäander in Rot auf gelbem Grund und mehrere Fragmente mit einem roten Gittermuster auf hellem Kalk beobachtet werden. Eine kronenförmige Blume mit drei Knospen war plastisch ausgeformt, was auf ihre Lage in der Apsis zurückzuführen ist: Auf der Rückseite des

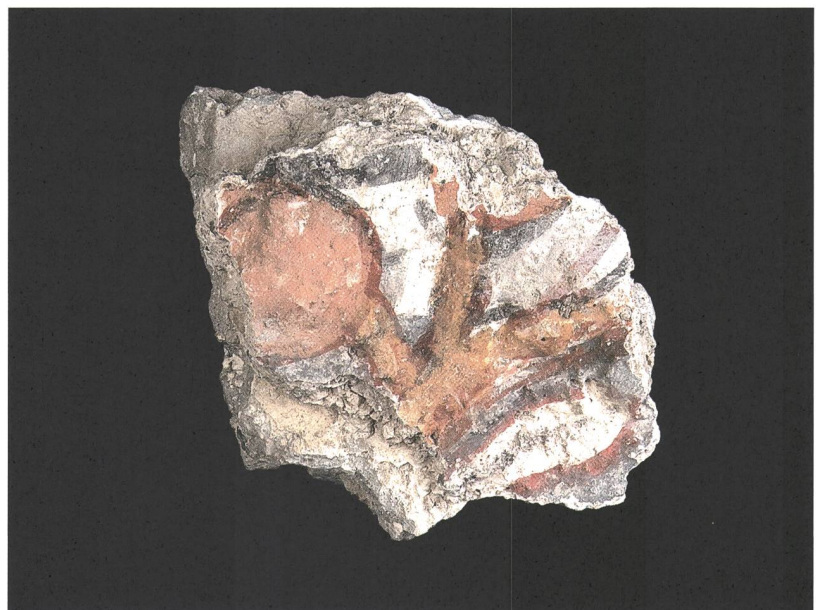
**Abb. 35:** Tamins, evangelisch-reformierte Kirche. Renovation 2010/11. Bemalter Verputz von Kirche 3 (14. Jahrhundert). Plastisch ausgeformte, kronenförmige Blume mit drei Knospen. Mst. 1:2.

Fragmentes war die Rundung von einem Bogen zu erkennen **Abb. 35**.

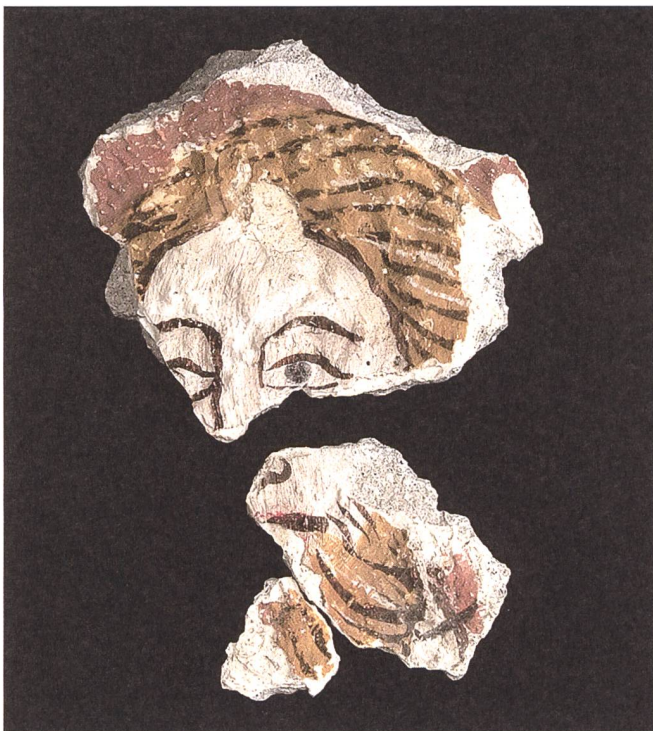
**Abb. 37:** Tamins, evangelisch-reformierte Kirche. Renovation 2010/11. Bemalter Verputz von Kirche 3 (14. Jahrhundert). Fragmente eines Kopfes. Mst. 1:2.

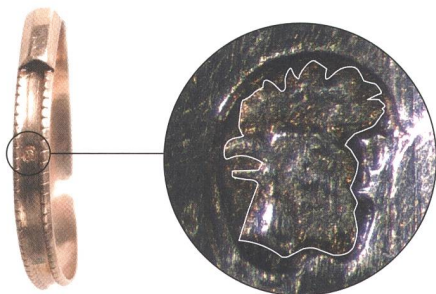
**Abb. 40:** Tamins, evangelisch-reformierte Kirche. Renovation 2010/11. Liebesring aus Gold, 19. Jahrhundert, aus einem gestörten Grab im Chor. Mst. 2:1. Rechts: vergrösserter und weiss umrissener Stempel in Form eines Hahnenkopfes, so genannte *petite garantie*.

Der Fingerring ist als Liebesring bestimmt worden.<sup>24</sup> Der 2 mm breite Goldblechring besitzt beidseitig gekerbte Ränder und ist mit einer Öse versehen **Abb. 40**. Durch diese war das um den Ring geschlungene Haar des Geliebten gesteckt. Solche Ringe waren in der ersten Hälfte des 19. Jahrhunderts weit verbreitet und auch in Graubünden beliebt. Die Datierung wird durch den Goldstempel auf der Aussenseite bestätigt. Stempel mit Hahnenkopf der vorliegenden Form wurden in Frankreich zwischen 1798 und 1819 auf Gegenständen aus Gold als sogenannte *petite garantie* angebracht.<sup>25</sup>

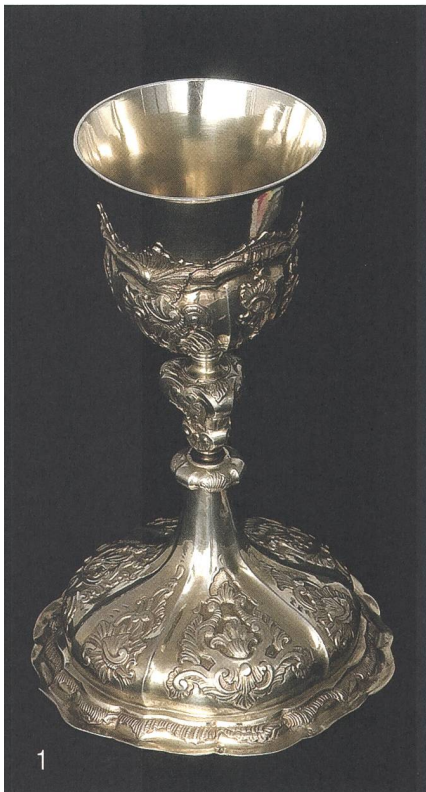
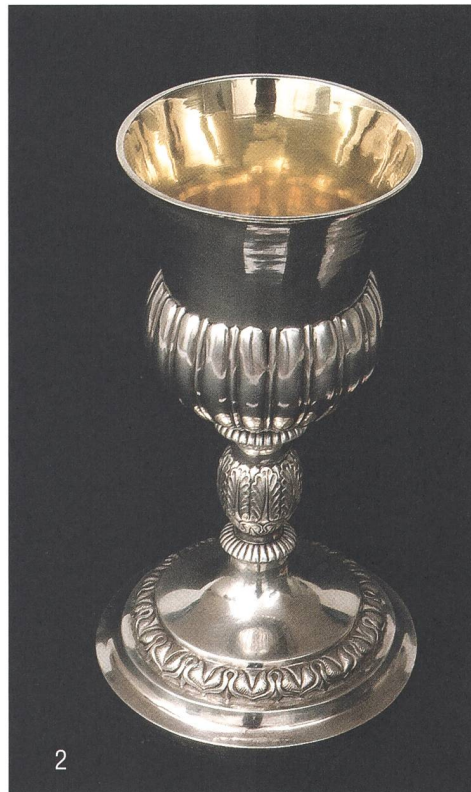
**Abb. 43:** Tamins, evangelisch-reformierte Kirche. Kircheninventar.

- 1 Vergoldeter Abendmahlskelch mit Augsburger Beschauarke aus der Zeit 1747–1749.
- 2 Abendmahlskelch aus Silber mit Augsburger Beschauarke von 1807.

Im Besitz der Kirchengemeinde sind zwei, aus Silber getriebene und vergoldete Abendmahlskelche und zwei sechseckige Zinnkannen verblieben **Abb. 43; 46**. Erwin Poeschel hat sie in Band IV der Kunstdenkmäler des Kantons Graubünden beschrieben, aber nur einen der beiden abgebildet.<sup>33</sup> Die Kelche sind aufgrund der Beschauarken in Augsburg (D) hergestellt worden **Abb. 43**. Der ältere stammt aus dem Zeitraum 1747–49, der jüngere von 1807.

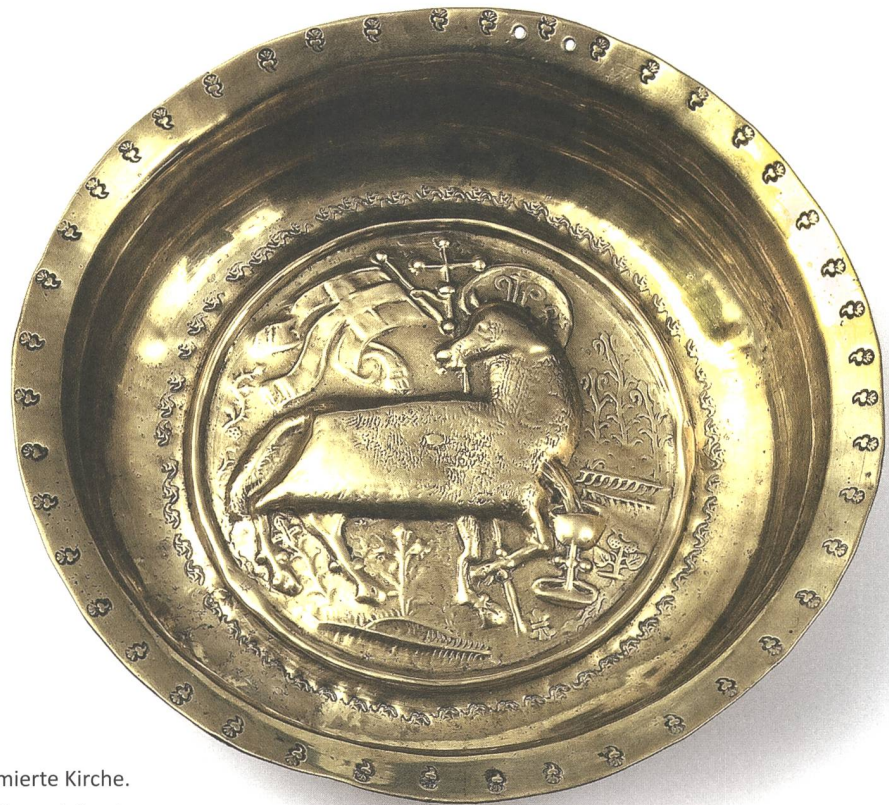
**Abb. 44:** Tamins, evangelisch-reformierte Kirche. Taufschale, sogenannte Beckenschlägerschüssel aus Messing (16. Jahrhundert). Im Spiegel das Lamm Gottes (Agnus Dei). Rätisches Museum Chur, Inv. Nr. IX B 123 705. Mst. 1:3.

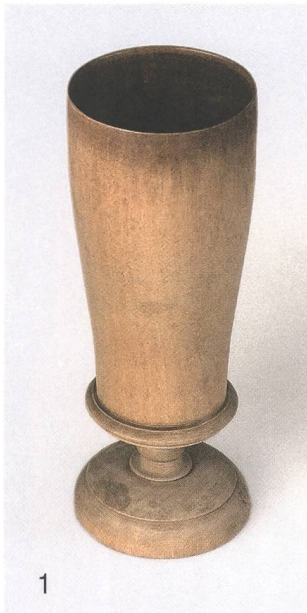
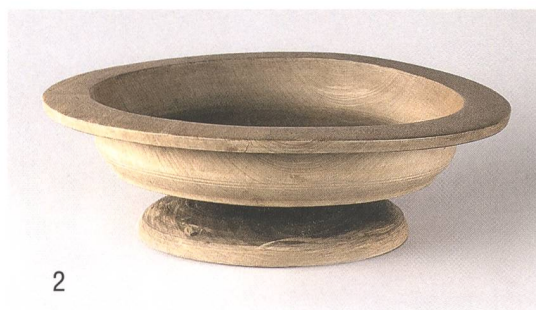
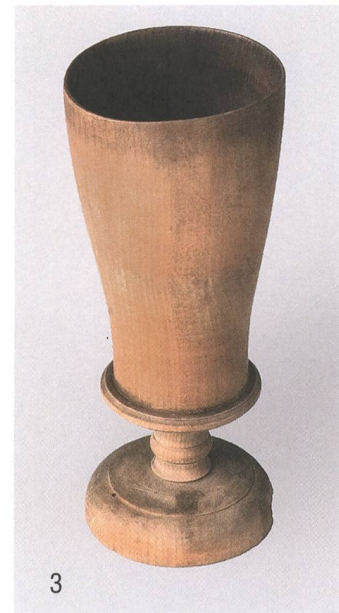
**Abb. 45:** Tamins, evangelisch-reformierte Kirche. Zum Kircheninventar gehören zwei Abendmahlskelche aus Nuss- (1) und aus Buchenholz (3) sowie ein Brotteller (2) aus Buchenholz. Alle drei Gefäße datieren vermutlich ins 17. Jahrhundert. Rätisches Museum Chur, Inv. Nr. H.1972.701; H.1972.702; H.1972.703. Mst. 1:3.
