Umfang der archäologischen Untersuchungen

Zeitschrift: **Archäologie Graubünden. Sonderheft**

Band (Jahr): **2 (2013)**

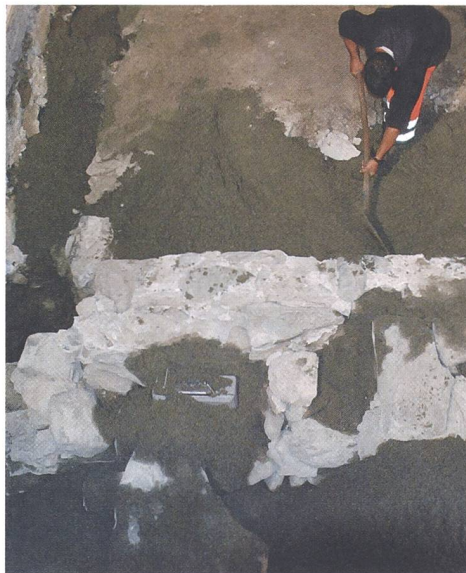
Abb. 5: Tamins, evangelisch-reformierte Kirche. Renovation 2010/11. Nach Abschluss der archäologischen Untersuchungen werden die Sondiergräben mit den freigelegten Mauern der Vorgängerkirchen zur Sicherung mit Sand eingedeckt. Blick gegen Osten.

Als erste bauliche Massnahmen wurden im Schiff und im Chor die Brusttäfer ausgebaut und die Bänke sowie die darunter liegende hölzerne Bodenkonstruktion, welche Schäden durch Fäulnis aufwies, entfernt **Abb. 4**. Der mit Steinplatten ausgelegte Mittelgang wurde nicht abgebaut, da dessen Zustand als gut bewertet wurde. An Grabungsflächen in der Kirche standen damit die Bereiche im Chor und nördlich und südlich des Mittelganges für die archäologischen Untersuchungen zur Verfügung, insgesamt etwa 130 Quadratmeter. Da für den neuen Bodenaufbau mit der Dämmschicht aus Schaumglas (Misapor) und der darauf gesetzten Betonplatte mit einer Mächtigkeit von 40 cm gerechnet wurde **Abb. 6**, waren ursprünglich keine tiefer greifenden Abklärungen geplant. Während der Untersuchungen zeigte es sich dann aber, dass zum Verständnis einzelner Befunde und zur Bestimmung von Koten (Bauniveaus, Böden, Mauerfundamente) in einzelnen Zonen unter diese Höhe gegraben werden musste. Nach Abschluss der Grabungen wurden die entsprechenden Sondagen mit Sand aufgefüllt **Abb. 5**.
