Die Wandmalereien der Rhäzünser Meister

Zeitschrift: **Archäologie Graubünden. Sonderheft**

Ursina Jecklin-Tischhauser

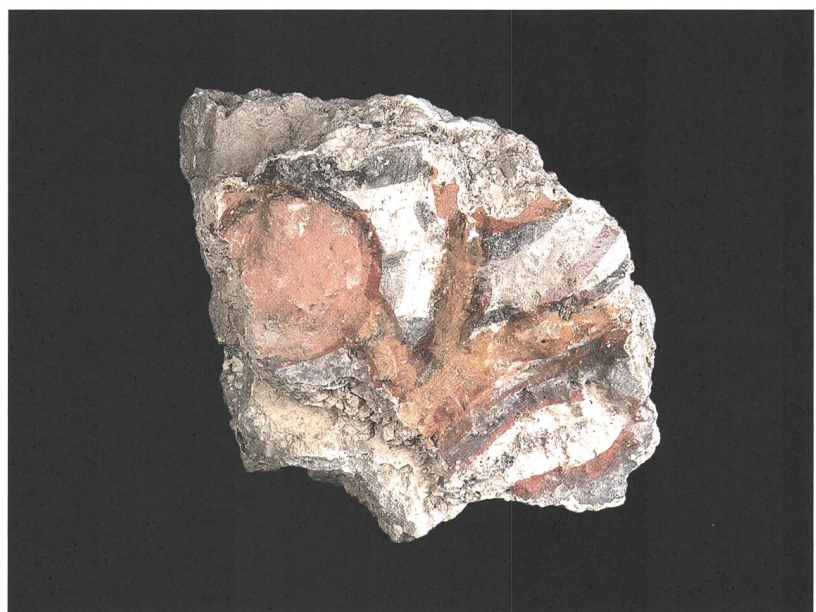
Abb. 35: Tamins, evangelisch-reformierte Kirche. Renovation 2010/11. Bemalter Verputz von Kirche 3 (14. Jahrhundert). Plastisch ausgeformte, kronenförmige Blume mit drei Knospen. Mst. 1:2.

Fragmentes war die Rundung von einem Bogen zu erkennen **Abb. 35**.
