Radiologische Untersuchung des Skeletts von Jörg Jenatsch

Frank Rühli,
Roger Seiler,
Martin Häusler

Anlässlich der erneuten Exhumierung 2012 wurden der Schädel und die erhaltenen Knochen des Jörg Jenatsch zugeschriebenen Skelettes im Kantonsspital Graubünden geröntgt und computertomographisch untersucht und dokumentiert **Abb. 1**.¹ Es wurde dafür ein Toshiba Aquilon CT-Gerät der modernsten Generation verwendet. Dies erlaubt auch zukünftige morphologische Studien des Skelettes und die Erstellung eines virtuellen dreidimensionalen Modelles, welches mit einem 3-D-Printer zu einem beliebigen späteren Zeitpunkt wieder ausgedruckt werden kann.²

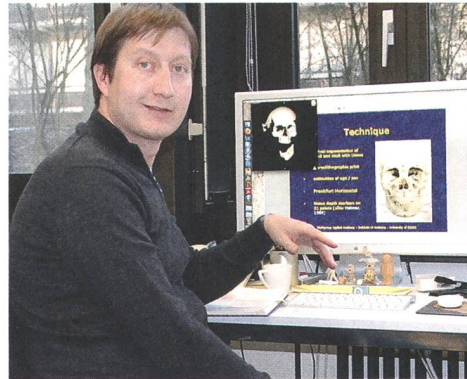
Abb. 1: Institut für Evolutionäre Medizin der Universität Zürich, 2013. Frank Rühli bei der Auswertung der computertomographischen Bilder. Links oben auf dem Bildschirm der Schädel des Jenatsch.

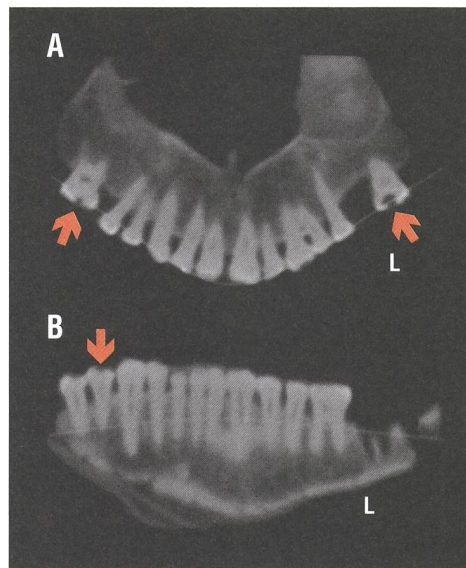
Abb. 3: Übersicht des Gebisses von (A) Oberkiefer und (B) Unterkiefer basierend auf der Computertomographie von 2012. Deutlich sichtbar sind die tiefen kariösen Läsionen der zweiten Oberkieferbackenzähne sowie der abraderte Zahnhöcker mit freigelegtem Dentin im Unterkiefer (Pfeile).

telbar nach der Ausgrabung 2012 konnten diese Partien jedoch noch fotografisch dokumentiert werden,⁴ was vermuten lässt, dass die oberen Weisheitszähne beidseits nicht angelegt oder zumindest nicht durchgebrochen waren. Die zweiten Oberkieferbackenzähne weisen, links mehr als rechts, ausgedehnte Karieshöhlen auf, welche von den Kauflächen ausgehen **Abb. 3**. Links hat dies eventuell schon zu einer leichten Entzündung an der Wurzelspitze geführt. Die davor liegenden ersten Oberkieferbackenzähne gingen schon zu Lebzeiten verloren, worauf der verschlossene Alveolarknochen hinweist. Auf der rechten Seite ist die ursprüngliche Zahnlücke bereits durch Wanderung und Kippung der Nachbarzähne teilweise ausgeglichen, so dass der entsprechende Zahn schon vor längerer Zeit, d. h. mehrere Monate bis Jahre vor dem Tod ausgefallen sein muss. Erkrankung von weiteren Zähnen, insbesondere eine auf den Zahnschmelz beschränkte Karies, ist computertomographisch aufgrund der zu geringen Auflösung nicht nachweisbar. Kleinere Abbrüche der Schneidekanten des ersten Vorbackenzahns, des Eckzahns und des mittleren Schneidezahns im Oberkiefer rechts könnten nach dem Tod entstanden sein. Auffällig ist die dichte Verschattung der beiden Kieferhöhlen, was eventuell dadurch erklärt werden könnte, dass sie mit Erdmaterial aufgefüllt sind **Abb. 4**.

spitzen sind meist etwas abgeschliffen und das Zahnbein (Dentin) kleinflächig eröffnet, die Schmelzbedeckung der Kaufläche aber weitgehend erhalten **Abb. 3**. Im Frontzahnbereich sind die Schneidezahnkanten abgeschliffen, das Zahnbein ist linear freigelegt. Zusammenfassend kann das Gebiss trotz Verlusten im Backenzahnbereich als funktionstüchtig und mit, mindestens im Front- und Vorbackenzahnbereich, robustem Zahnhalteapparat angesehen werden **Abb. 5**.

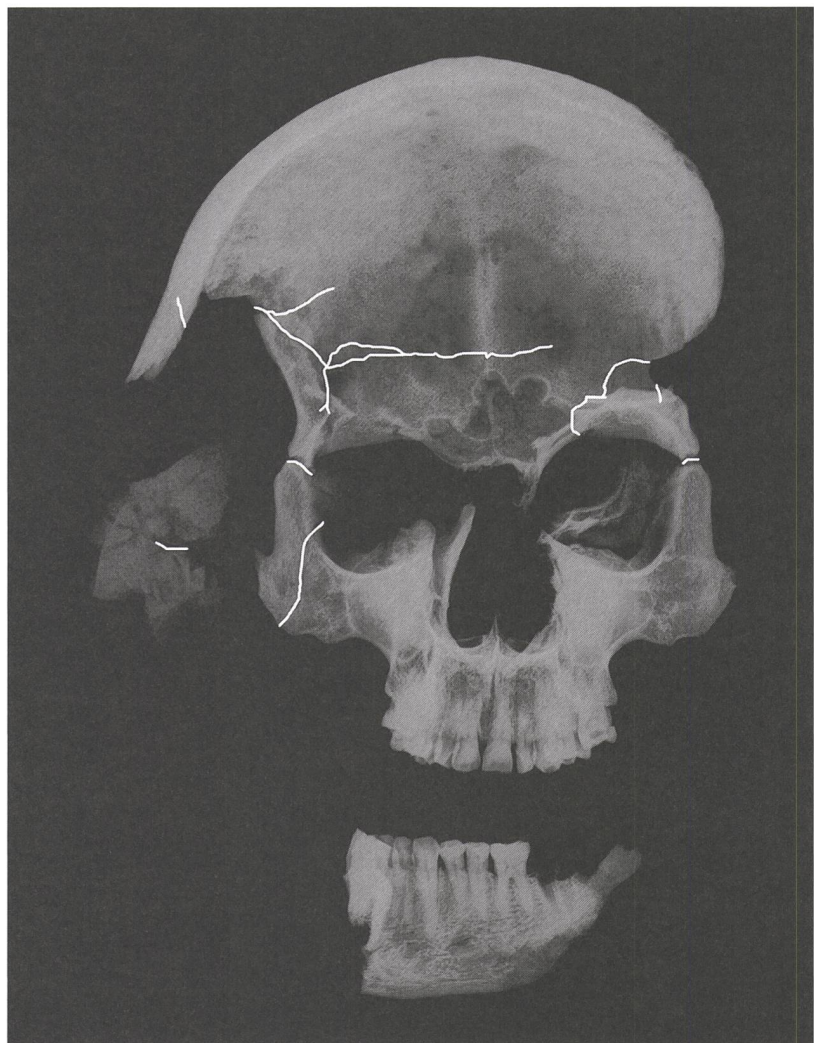
Abb. 6: Konventionelles Röntgenbild (2012) des Schädels von vorne. Bruchspalten wurden mit weissen Linien hervorgehoben. Mst. 1:2.

Erik Hug hat sich für die Identifizierung des Schädels als desjenigen von Jörg Jenatsch vor allem auch auf die Verletzungen gestützt, welche er mit den Ereignissen bei der Ermordung Jenatschs in Verbindung brachte. Zweifellos ist im Bereich der rechten Schläfe der obere Teil eines grossflächigen, annähernd kreisförmigen Biegungsbruches mit einem Durchmesser von 7,3 cm sichtbar **Abb. 2**. Eingedrückte Knochenfragmente sind im vorderen oberen und hinteren oberen Bereich des Bruchsystems erhalten. Das konventionelle Röntgenbild des Schädels lässt mehrere von der rechten Schläfe radiär ausstrahlende Bruchspalte erkennen **Abb. 6**. Der längste Ausläufer reicht quer über das Stirnbein bis über die Mitte der linken Augenhöhle. Diese typischen Zeichen weisen auf das grossflächige Einwirken von stumpfer Gewalt auf den frischen Knochen hin und können nicht durch Erddruck oder andere Einwirkungen während der Bodeneinlagerung bzw. beim Ausgraben entstanden sein.

Die linke Schläfengegend ist nicht erhalten. Durch den seitlichen oberen linken Augenhöhlenrand verlaufen aber zwei weitere Frakturlinien, welche auf eine Gewalteinwirkung auch auf dieser Seite hindeuten.
