Anlage 2b : Bau der Kirchenannexe Ende des 7. Jahrhunderts

Zeitschrift: **Archäologie Graubünden. Sonderheft**

7.1 Südannex E

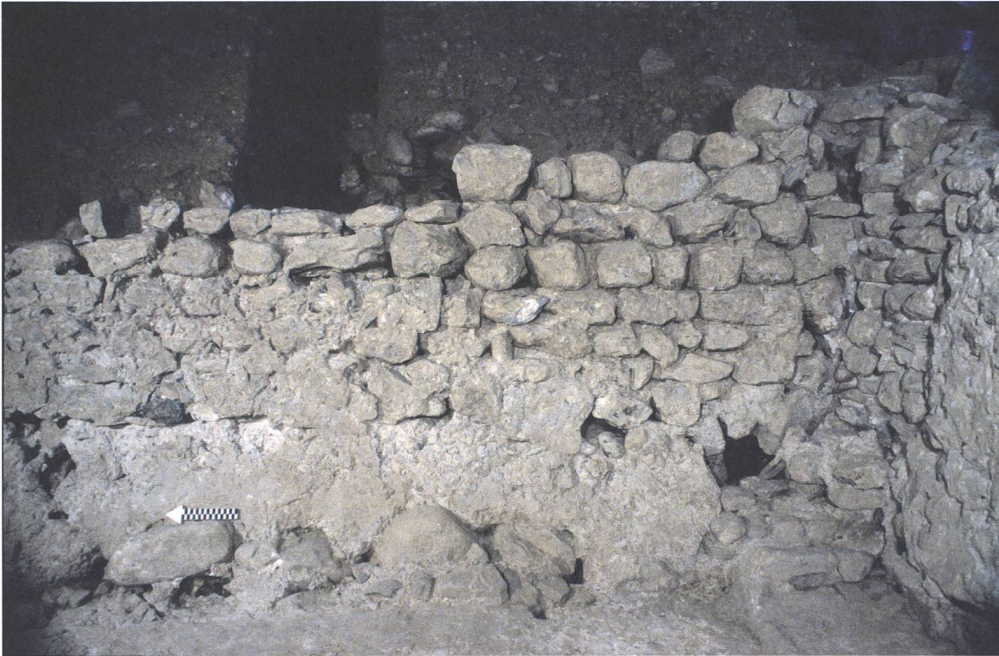
Abb. 139: Tomils, Sogn Murezi. Südannex E. Blick an die südliche Hälfte der Ostmauer (1029).

Die Ostmauer (1029) ist heute noch beinahe über ihre ursprüngliche Länge von 6,20 m und mit einer maximalen Höhe von 1,90 m vorhanden **Abb. 139; Abb. 140**. Direkt im Anschluss an die Kirchenmauer (979) hat sie sich über eine Länge von 90 cm nur noch mit einer Höhe von 60 cm erhalten, denn in der ersten Hälfte des 9. Jahrhunderts wurde das Mauerwerk an der Stelle für einen Treppenaufgang ins Obergeschoss herausgebrochen (vgl. **Kap. 10.4.2**). Die Stärke der Ostmauer (1029) beträgt 50–60 cm. Im Norden stößt sie an die bereits existierende Kirchenmauer (979), gegen Süden war sie mit der

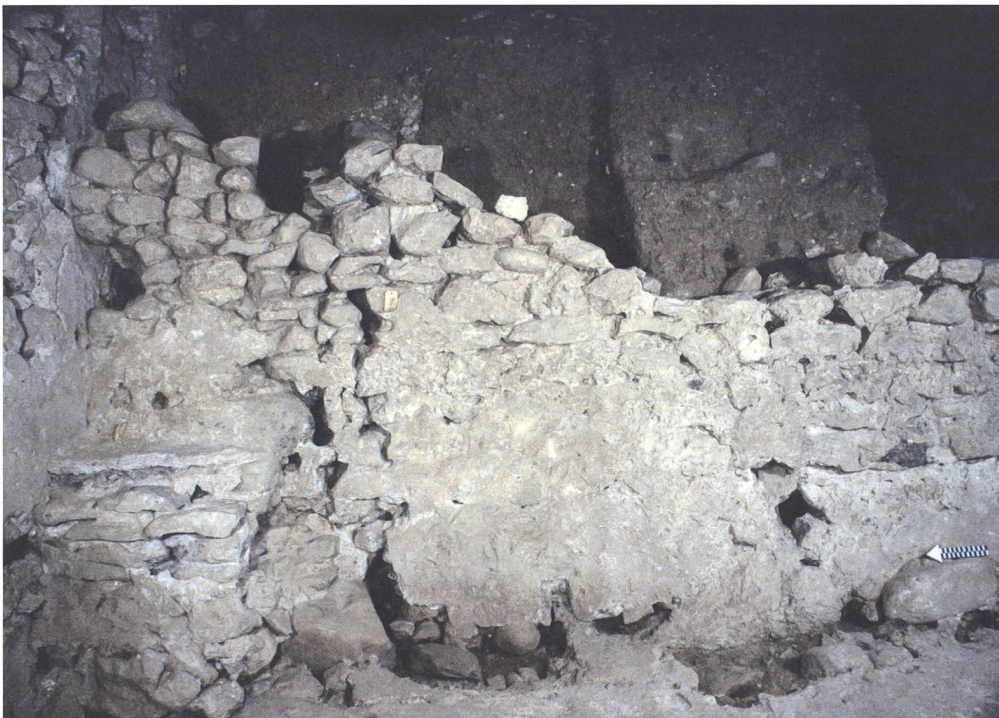
Abb. 140: Tomils, Sogn Murezi. Südannex E. Blick an die nördliche Hälfte der Ostmauer (1029).

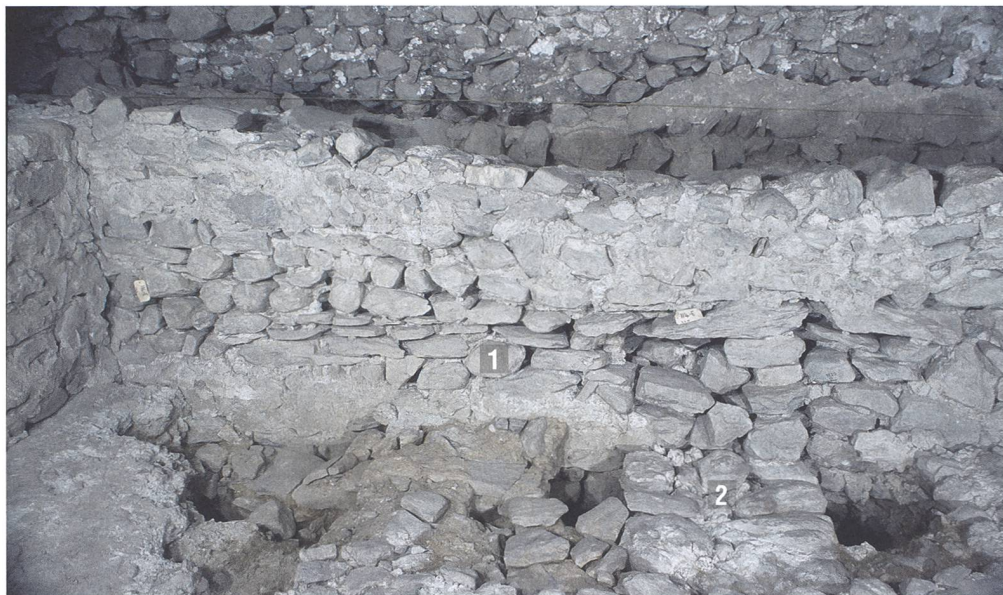
Abb. 143: Tomils, Sogn Murezi.
Südanne E. Blick nach Süden
auf die in Resten erhaltene
Südwestecke des Annexbaus.
1 Südmauer (1028),
2 Westmauer (1027).

Aufgehendes besitzt eine Stärke von 60 cm. Sicher stand die Westmauer analog der Ostmauer (1029) nicht im Verband mit der Kirchenmauer (979), hingegen nachweislich mit der Südmauer (1028) **Abb. 143**.

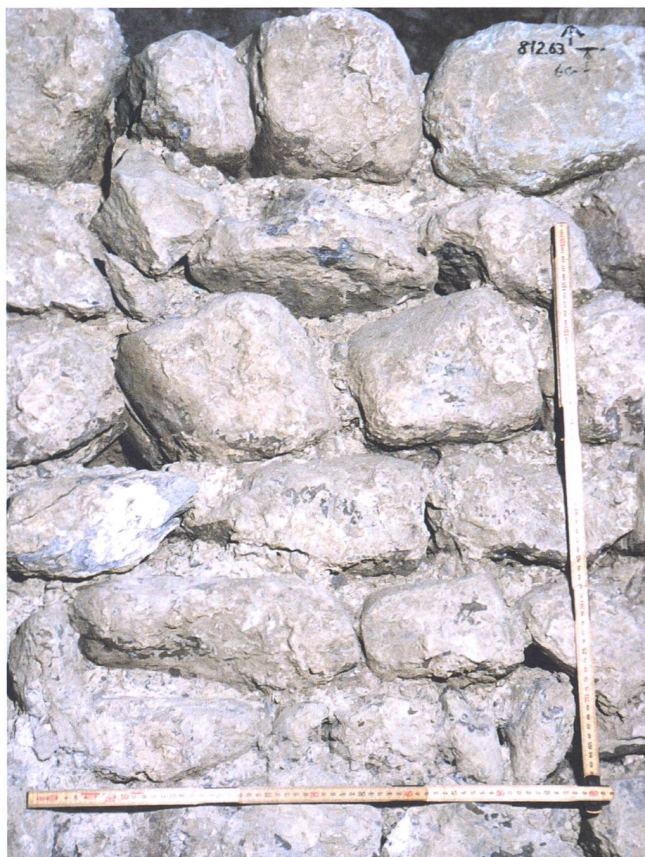
Abb. 144: Tomils, Sogn Murezi. Südannex E. Mauerwerk der Ostmauer (1029). Blick nach Osten.

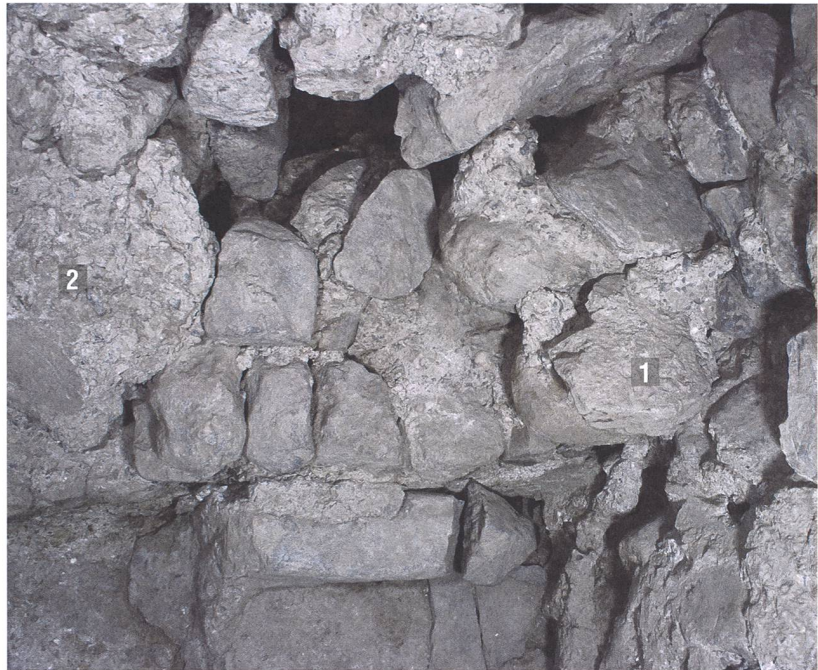
Abb. 146: Tomils, Sogn Murezi. Südannex E. Blick auf die Sitzbankreste (1046) in der Südostecke: 1 Sitzbank, 2 Flickmauerwerk (1051) der Sitzbank. Blick nach Osten.

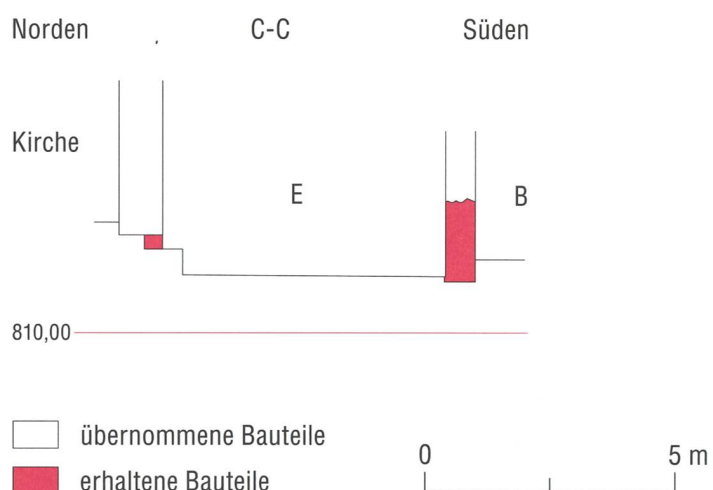
Abb. 147: Tomils, Sogn Murezi. Anlage 2b. Schnitt C-C durch den Südannex E mit der Kirche im Norden und Hof B im Süden (vgl. **Abb. 135**). Die Kirchensüdmauer wird mit neuem Mauerwerk (1053) unterfangen. Blick nach Osten. Mst. 1:150.

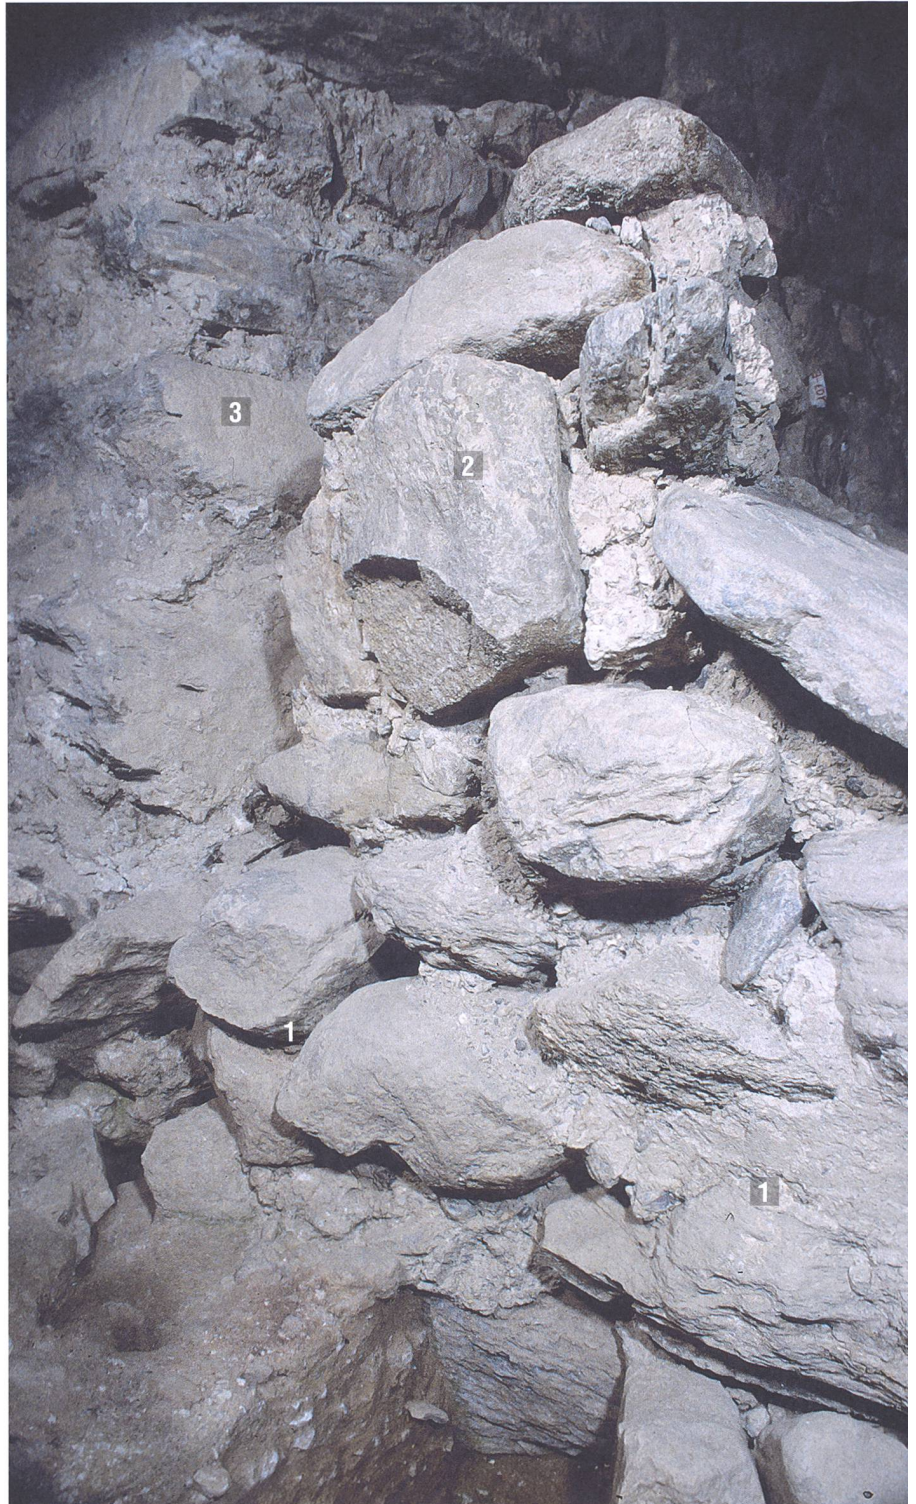
Abb. 158: Tomils, Sogn Murezi. Westannex. **1** Die Ostmauer (81/832) von Gebäude C wird über **2** ein neues Mauerstück (82) an **3** die Kirche angepasst. Blick an die Südwestecke der Kirche.

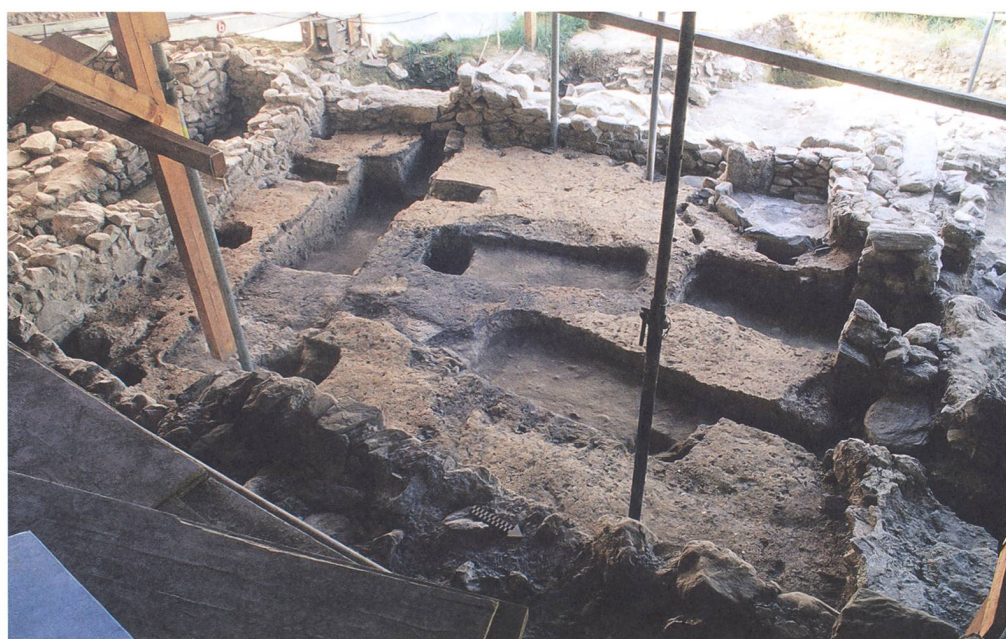
Abb. 161: Tomils, Sogn Murezi. Westannex, Raum G. Der Lehm Boden (342) hat sich grossflächig erhalten, ist jedoch durch Grabgruben gestört. Blick nach Westen.

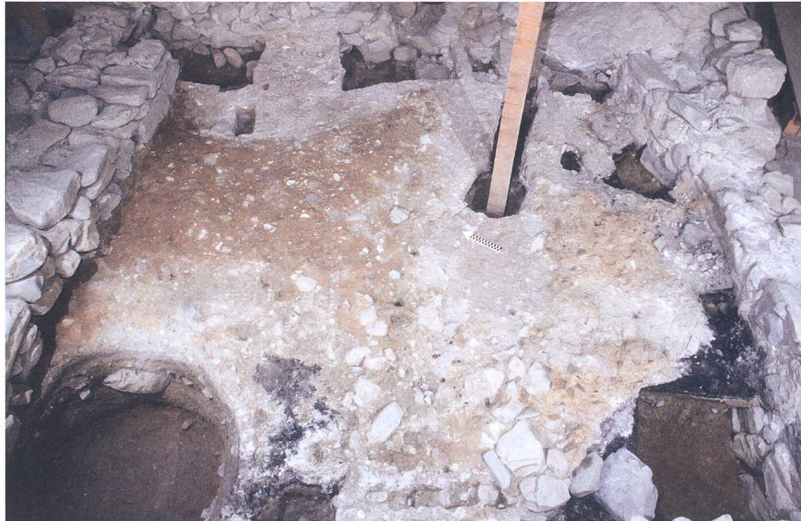
Abb. 170: Tomils, Sogn Murezi.
Westannex, Raum F. Isolations-
schicht aus Asche und Holz-
kohle (767). Blick nach Norden.

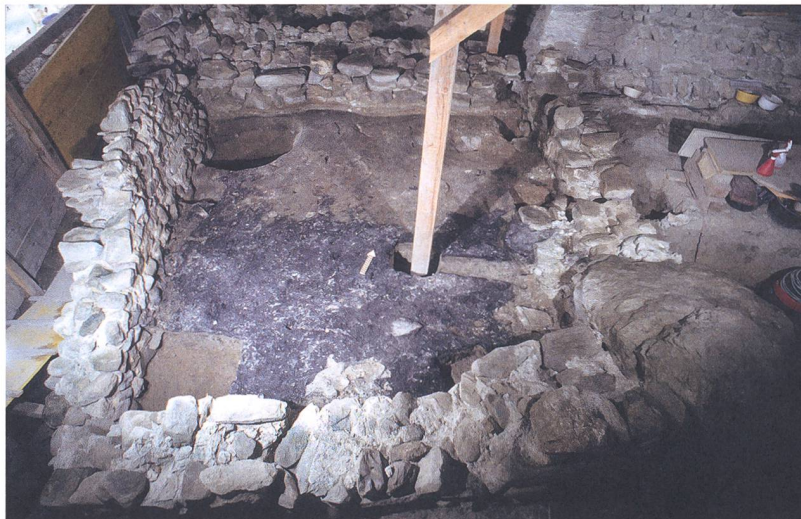
Abb. 171: Tomils, Sogn Murezi.
Westannex, Raum F. Profil
mit Lehm Boden (298) über
der asche- und holzkohlehal-
tigen Isolationsschicht (767).
Rechts im Bild die niederge-
legte Nordmauer (338) von
Gebäude C, über die anschlie-
ssend die Bodenkonstruktion
(298) von Raum F verlegt wor-
den ist. Blick nach Westen.

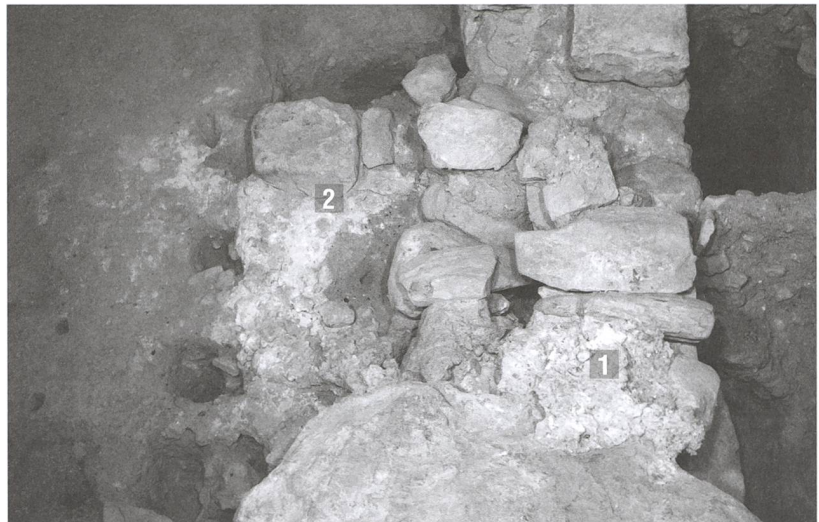
Abb. 172: Tomils, Sogn Murezi. Westannex, Raum F. **1** Reste des Einganges (1097) und **2** der vorgelagerten Stufe (1098). Blick nach Norden.

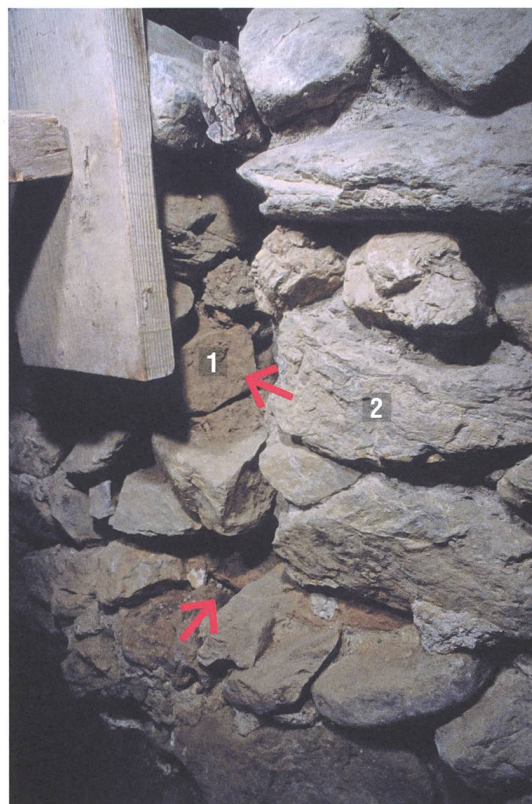
Abb. 173: Tomils, Sogn Murezi. Westannex, Raum F. Die Westmauer (536) mit **1** der Öffnung (1096). Gut zu erkennen ist das nördliche Gewände (Pfeile). **2** Zumauerung (1095). Blick nach Nordosten.

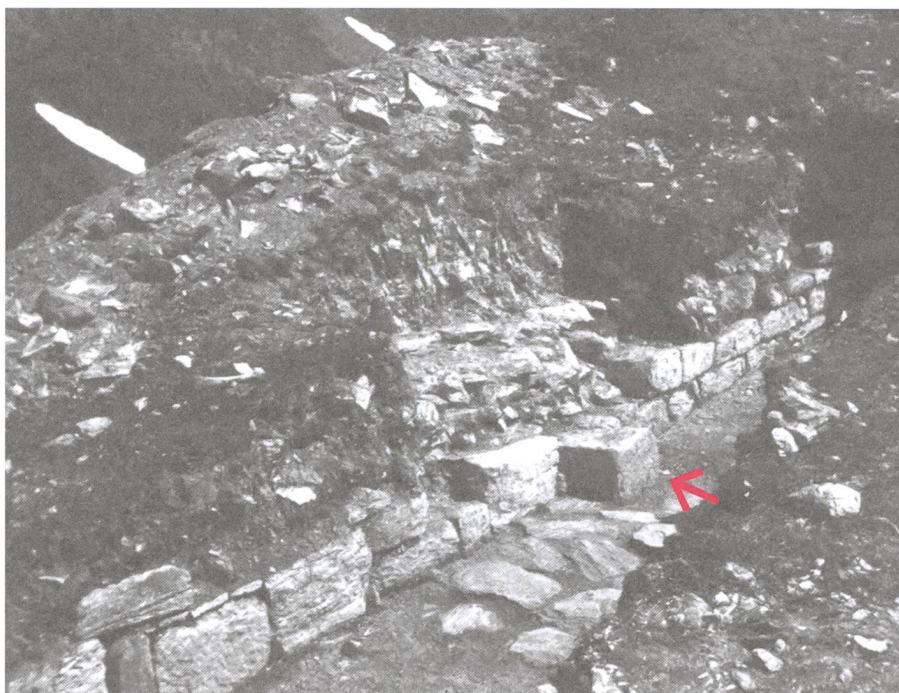
Abb. 176: Bivio, Septimerpass Hospiz. Gebäude A (vgl. **Abb. 189**). Fundament an der Nordwand (Pfeil). Blick nach Nordosten.

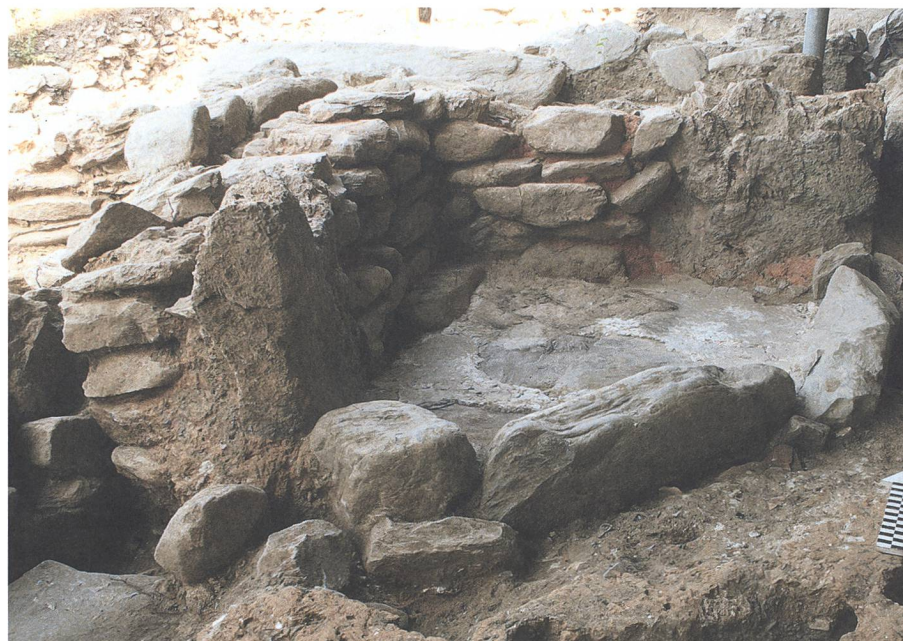
Abb. 179: Tomils, Sogn Murezi. Westannex, Raum G. Feuerstelle (797) in der nord-westlichen Raumecke. Blick nach Norden.
