Anlage 3a : der Dreiapsidensaal aus der 2. Hälfte des 8. Jahrhunderts

Zeitschrift: **Archäologie Graubünden. Sonderheft**

Band (Jahr): **8 (2019)**

Abb. 191: Tomils, Sogn Murezi.
Anlage 3a. Dreiapsidensaal.
(2. Hälfte 8. Jahrhundert).
Mst. 1:150.

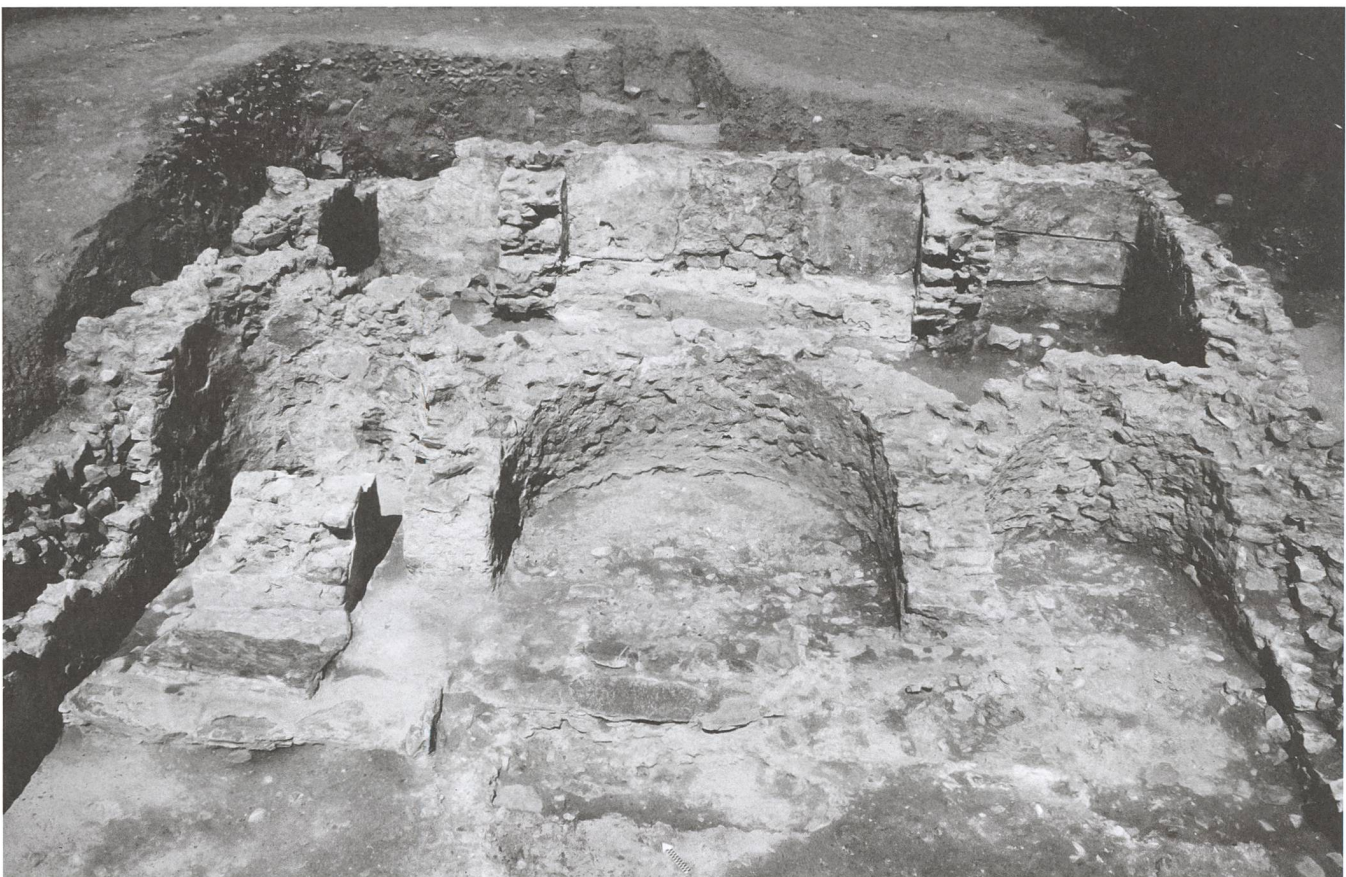
Abb. 192: Tomils, Sogn Murezi. Der Dreiapsidensaal während den Ausgrabungsarbeiten. Hinter den Apsiden die Ostpartie der Vorgängerkirche (Anlage 2a, um 650). Blick nach Osten.

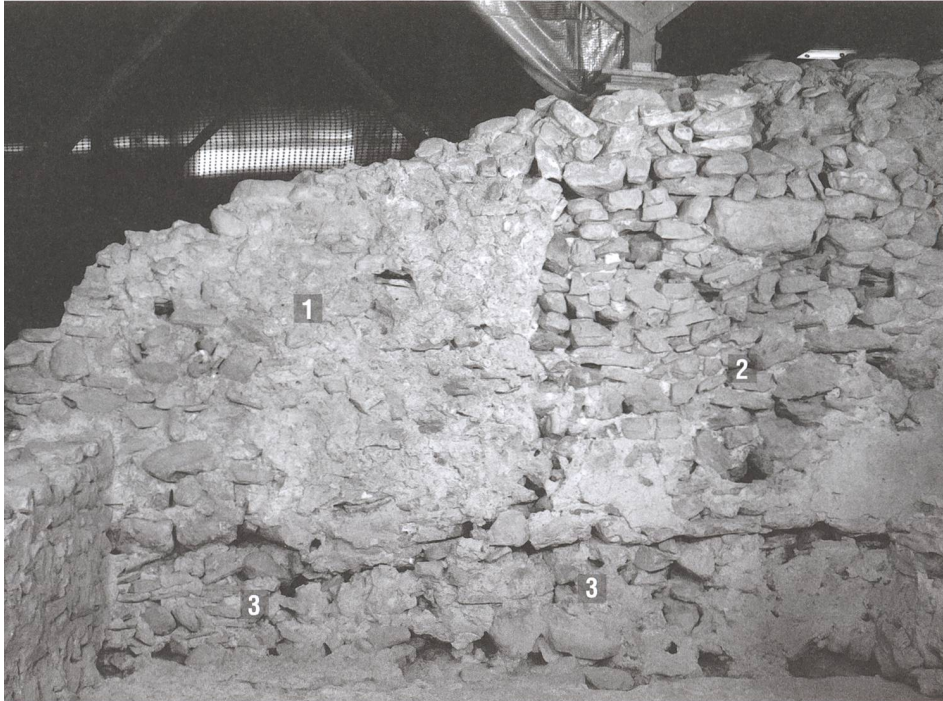
Abb. 196: Tomils, Sogn Murezi. Dreiapsidensaal. Blick an die Kirchensüdfassade. 1 Mauerwerk (964) des südlichen Apsschenkels bindet in 2 die Südmauer (979) der ersten Kirche ein. Im unteren Bereich ist 3 der Standort der einstigen Sitzbank (1046) abzulesen. Blick nach Norden.

(982) **Abb. 205** (vgl. **Abb. 196**), die Apsiswände gegen den Kirchenraum hin zusätzlich einen weissen Kalkanstrich. An einigen Stellen sind minimale orange und schwarze Farbreste auf den gekalkten Wänden zu beobachten. In der mittleren Apsis ist ferner direkt über dem Boden ein 10 cm hohes schwarzes Band zu sehen, welches das innere Apsisrund umläuft **Abb. 204**.

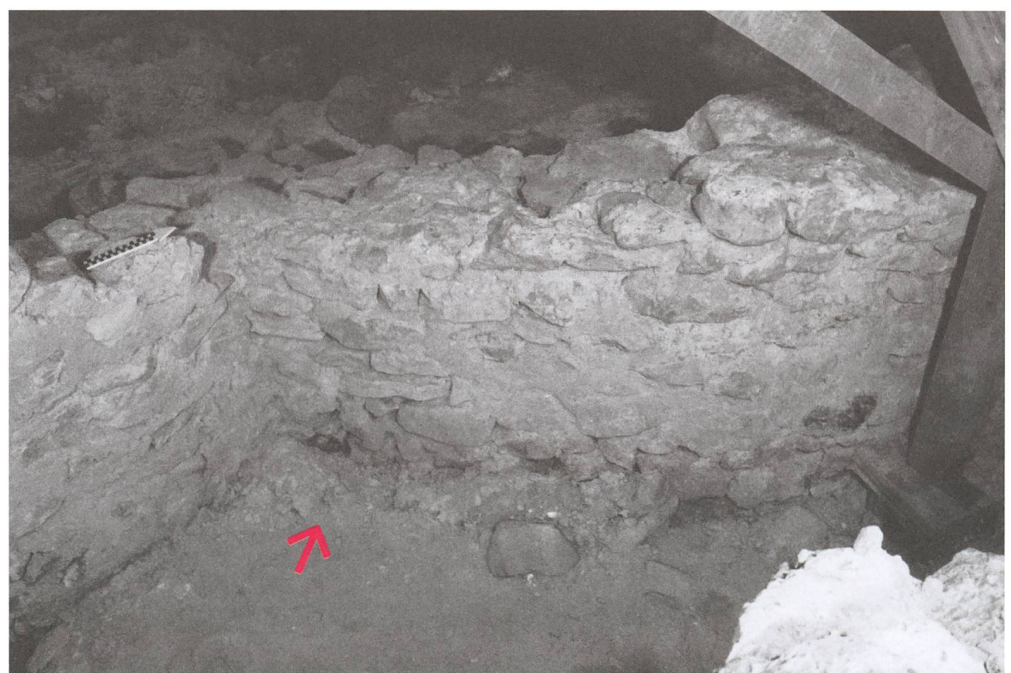
Abb. 198: Tomils, Sogn Murezi. Dreiapsidensaal. Mörtelhaufen entlang der Apsidenmauern geben das Bauniveau an (Pfeil). Blick nach Nordwesten.

Das sichtbare Mauerwerk hingegen besteht mehrheitlich aus horizontalen Steinlagen **Abb. 203** (vgl. **Abb. 198**), die ab und an von unregelmässigen Stellen mit kleinformati- gen Steinen oder von einzelnen hochkant gestellten Exemplaren unterbrochen werden. Für die frei aufgeführten Mauerteile diente ein kalkiger und harter Mörtel mit

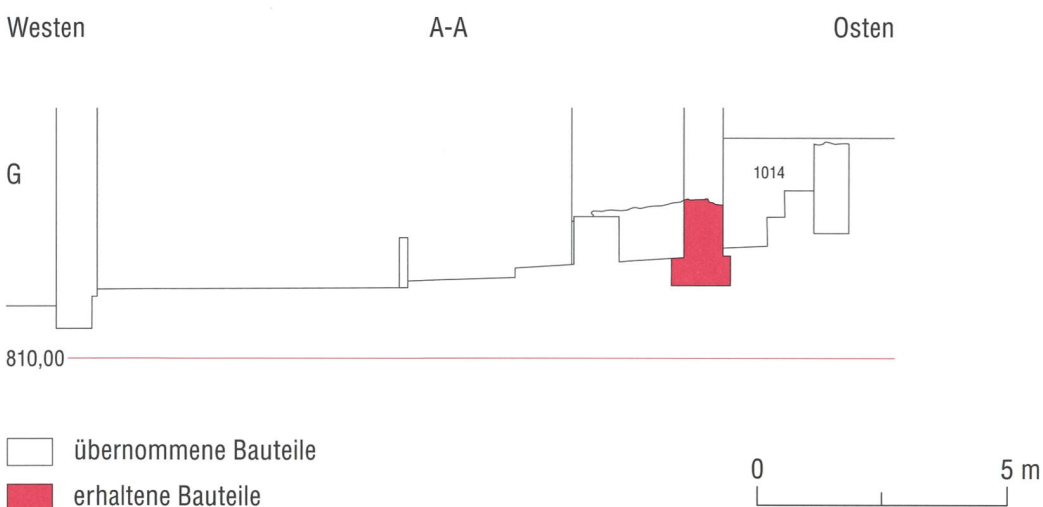
Abb. 199: Tomils, Sogn Murezi. Anlage 3a. Dreiapsidensaal. Schnitt A-A durch die Kirche (vgl. **Abb. 193**). Im Osten hinter der Apsis die mit Abbruchschutt (1014) zugedeckten Reste des älteren Altarraumes mit Sitzbank (Anlage 2a, um 650). Blick nach Norden. Mst. 1:150.

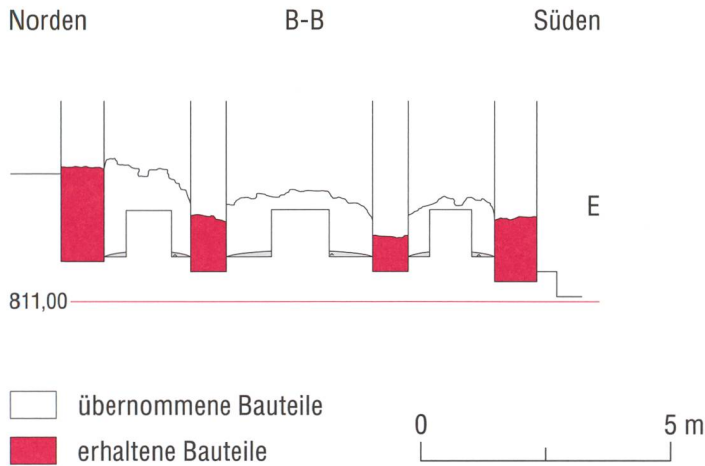
Abb. 200: Tomils, Sogn Murezi. Anlage 3a. Dreiapsidensaal. Schnitt B-B durch die drei Apsiden und den Südanne E (vgl. **Abb. 193**). Blick nach Osten. Mst. 1:150.

Die Nordapsis hat sich bis zu 1,90 m, die mittlere und die südliche Apsis bis zu 1,20 m hoch erhalten **Abb. 200**. Ihre Fundamente besitzen eine Stärke von 1–1,20 m, das aufgehende Mauerwerk ist 70–80 cm stark. Die mittlere Apsis weist einen leicht

In den drei Apsiden stand einst je ein mit Mörtel und Steinen gemauerter Blockaltar (vgl. **Abb. 193**; **Abb. 200**). In der Südapsis konnte der Altar (989) anhand seines Negativs im Mörtelboden rekonstruiert wer-

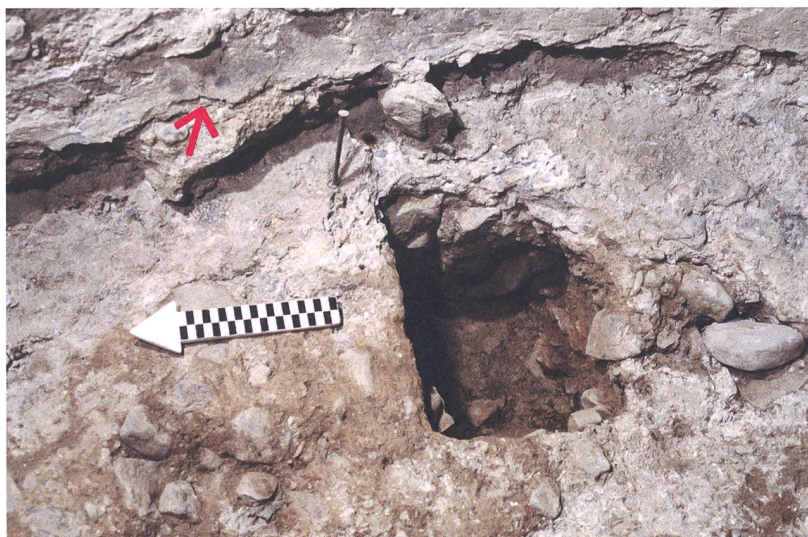
Abb. 204: Tomils, Sogn Murezi. Dreiapsidensaal. Sondierung im Scheitel der Mittelapsis. Ein schwarzes Band (Pfeil) umläuft das innere Apsisrund direkt über dem Boden. Blick nach Osten.

In der Mittelapsis knapp über dem Fussboden ist ein schwarzes Band an der Wand zu erkennen, welches das innere Apsisrund umläuft (vgl. **Abb. 204**). Dabei könnte es sich um die *veneda* handeln, ein Gemisch aus schwarzer Farbe und Kalk, welches als Untermalung an die Wände gebracht worden war, um anschliessend auf diesem Lokaltönen die eigentliche Malerei mit ihren Lichthöhungen und Schattierungen aufzumalen.²³⁶ Andere Stellen lassen auf dem Verputz letzte Reste von roter Farbe erken-

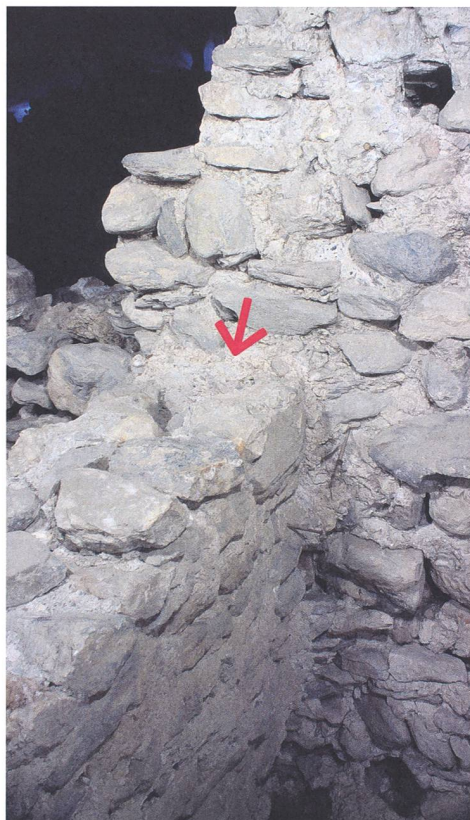
Abb. 205: Tomils, Sogn Murezi. Südannex E. Reste von Verputz (1055) an der Kirchensüdfassade (Pfeil). Blick nach Norden.

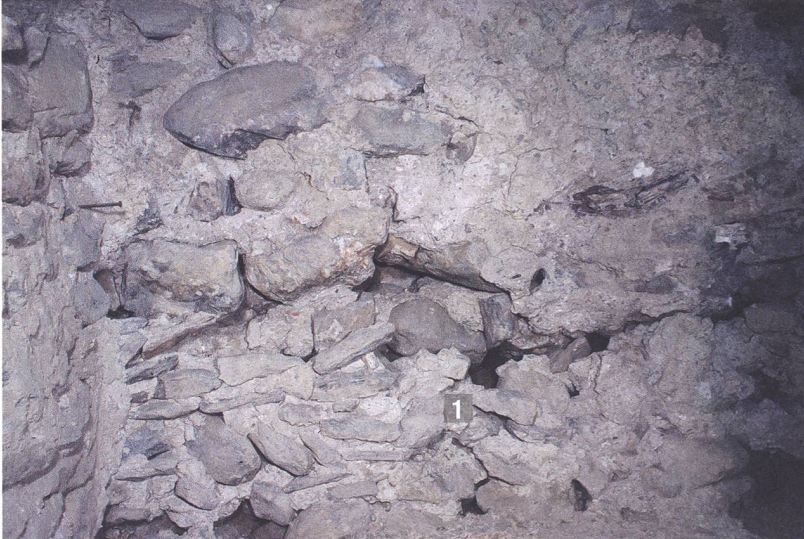
Abb. 206: Tomils, Sogn Murezi. Südannex E. Der einstige Standort der 1 Sitzbank (1046) ist an der Nordwand abzulesen. Blick nach Norden.

de der Ausbruch in der Nordwand des Südannexes wieder geschlossen (vgl. **Abb. 202**). Die Sitzbank (1046) entlang der Nordwand blieb intakt und wurde offensichtlich weiter benutzt. Heute ist die Bank nicht mehr erhalten, an mehreren Stellen entlang der Nordwand ist aber zu erkennen, wo der karolingerzeitliche Verputz (1055) der Apsis einst auf die Sitzfläche gebördelt hat **Abb. 206**.

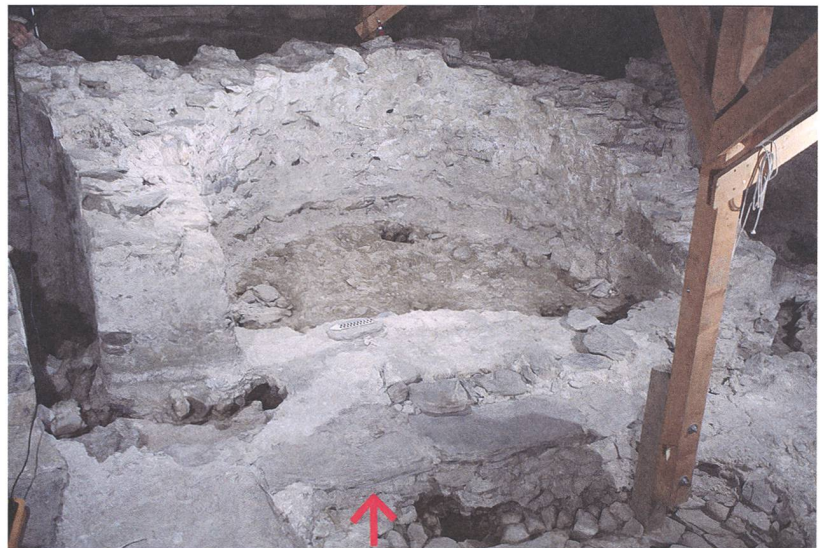
Abb. 211: Tomils, Sogn Murezi. Dreiapsidensaal. Reste der Stufe (986) in den Altarraum (Pfeil). Blick nach Osten.

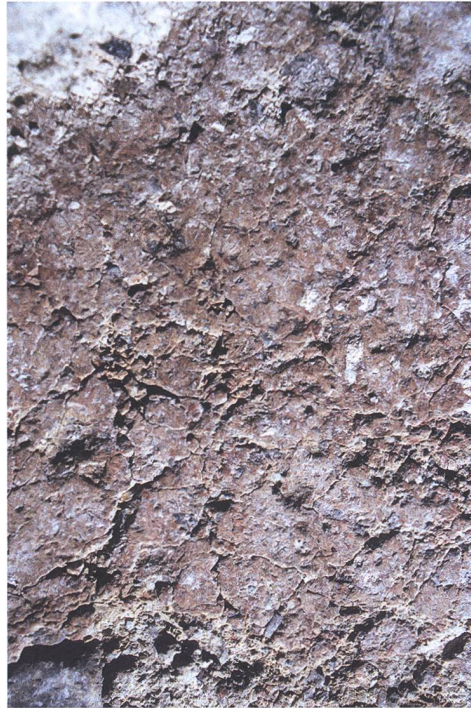
Abb. 212: Tomils, Sogn Murezi. Dreiapsidensaal. Makroaufnahme des karolingerzeitlichen Mörtelbodens (24) mit Ziegelmehlschicht auf der Oberfläche.

Von der Vorzone gelangte man über eine 19 cm hohe Stufe (986) in den Altarraum. Sie bestand auf ihrer gesamten Länge aus jeweils zwei bis drei sorgfältig übereinander gelegten und mit Mörtel gefügten Steinen **Abb. 211** (vgl. **Abb. 199**). Der Fussboden (981) im Altarraum bestand aus einem Mörtelstrich über einer Rollierung. Gegen die Stufe hin war diese zweilagig, gegen die Apsiden-Scheitel hin nur mehr einlagig, womit ebenfalls ein möglichst ebenes Bodenniveau angestrebt worden war. Der Mörtelstrich in der karolingerzeitlichen Kirche entspricht in der Art seiner Zusammensetzung demjenigen in der ersten Kirche (vgl. **Kap. 6.1.4**). Auf dem noch nicht vollständig abgebundenen Mörtelguss des Bodens wurde zum Schluss Ziegelmehl verteilt. An den wenig begangenen Stellen war die rote Oberfläche des Bodens noch gut erhalten **Abb. 212**.

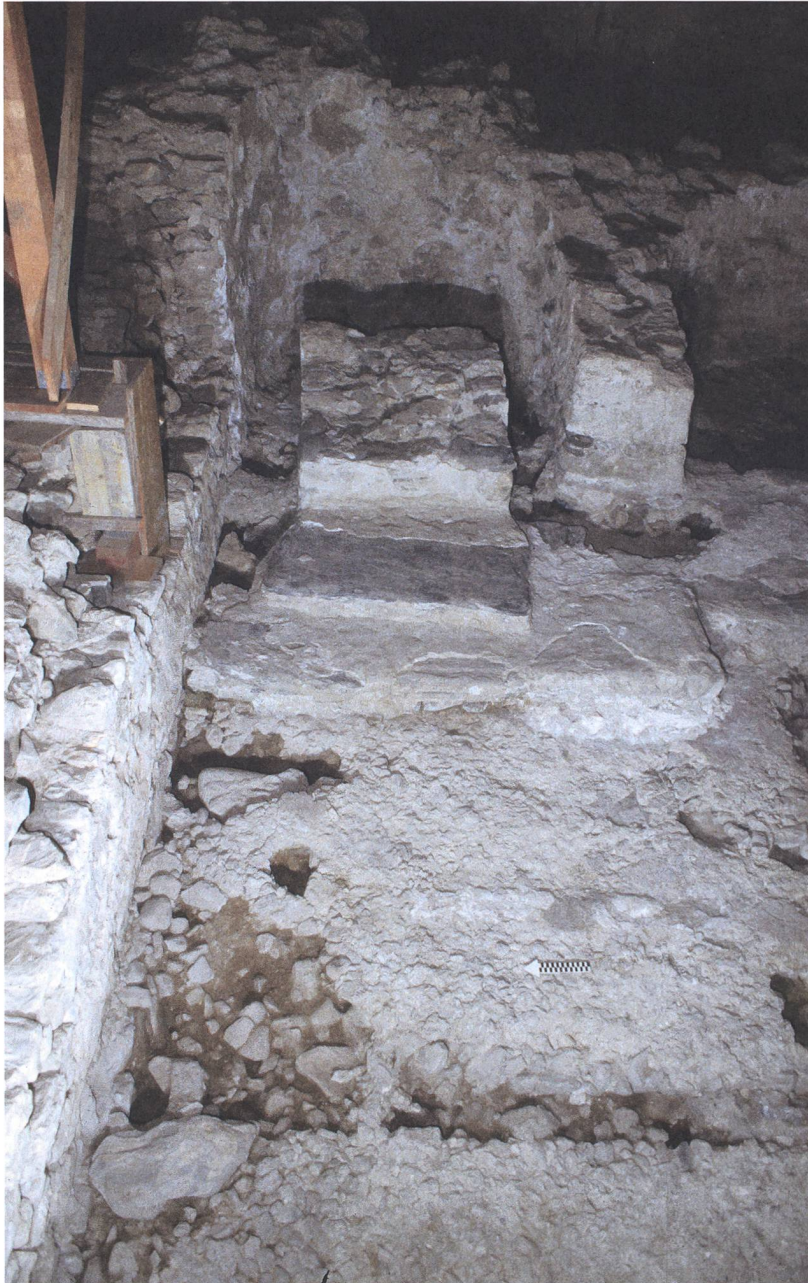
Abb. 215: Tomils, Sogn Murezi. Dreiapsidensaal. Nordapsis. Erhaltener Blockaltar aus dem 15. Jahrhundert Blick nach Osten.

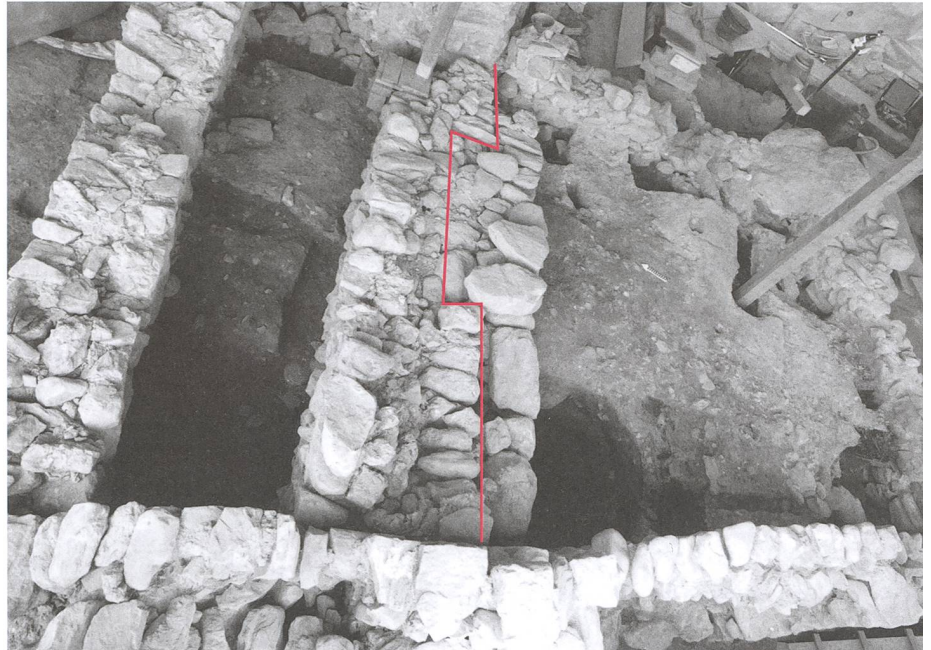
Abb. 223: Tomils, Sogn Murezi. Westannex, Raum F. Binnenmauer (534) mit Nische. Ihr wurde in der Zeit um 800 eine zweite Mauer (535) vorgeblendet und die Nische (rot) mit deren Mauerwerk verschlossen. Blick nach Osten.
