Der Brand um 900

Zeitschrift: **Archäologie Graubünden. Sonderheft**

Band (Jahr): **8 (2019)**

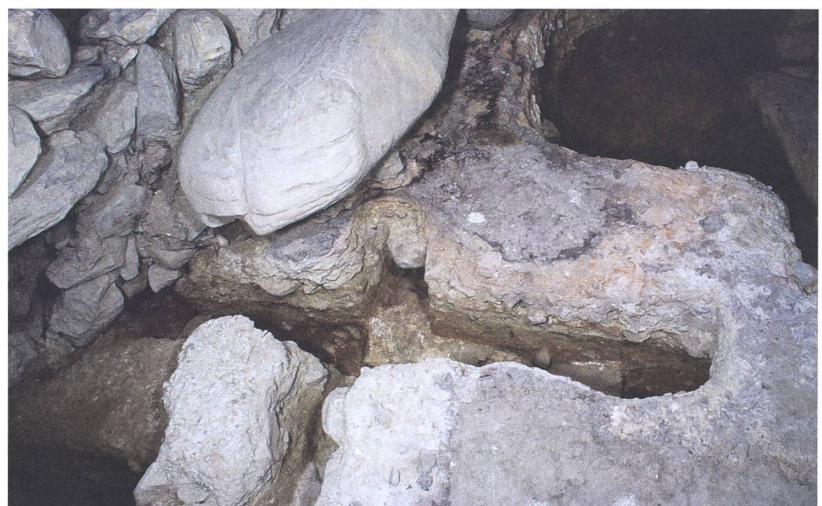
Abb. 312: Tomils, Sogn Murezi. Anlage 4b. Raum J. Brandschicht (1091) auf dem Mörtelboden (1090). Blick nach Westen.

Der Brand zog ferner die Nordmauer (772) von Raum H respektive die Südmauer des Backraumes L derart stark in Mitleidenschaft, dass sie bis auf die heute erhaltene Höhe abgebrochen werden musste. Über dem Brandhorizont (592) wurde anschließend der Brand- und Abbruchschutt (771) der betroffenen Bauten verteilt. Der Schutt war auch über der abgebrochenen Mauerkrone der Nordmauer (772) zu fassen. Gegen Süden dehnt sich das Schuttpaket bis zur Südmauer (806) von Raum H hin aus. Im Hof I und in Raum J war die Brandschicht (592) nurmehr 2–4 cm dünn.
