Zeitschrift: **Archäologie Graubünden. Sonderheft**

Band (Jahr): **8 (2019)**

Anlage 8: Das Gebäude aus der Mitte des 14. Jahrhunderts

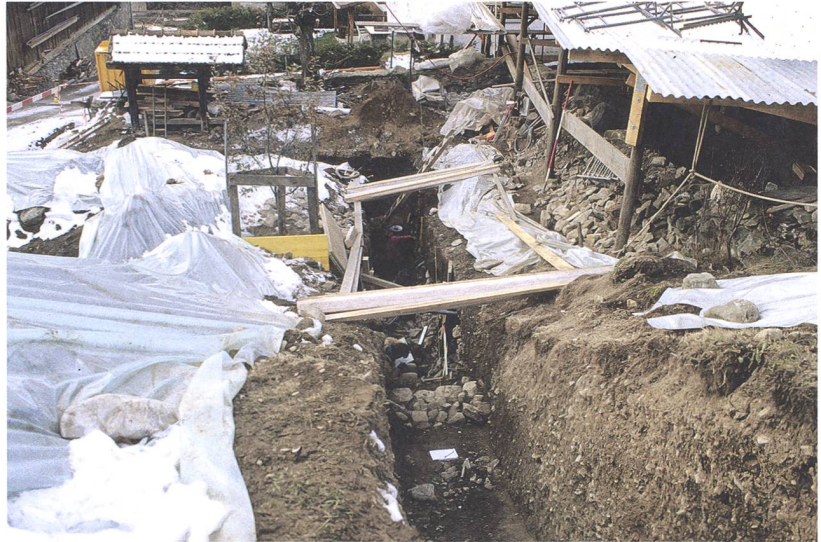
Abb. 418: Tomils, Sogn Murezi. Die Reste des an die Friedhofsmauer (50) angebaute Gebäudes aus dem 14. Jahrhundert kamen beim Aushub eines Leitungsgrabens zutage. Blick nach Westen.

Um die Mitte des 14. Jahrhunderts wird ausserhalb des kirchlichen Bezirks, an der Südseite der Friedhofsmauer, ein stattlicher, mindestens zweistöckiger Profanbau mit einem ostseitigen Anbau errichtet **Abb. 417**. Die Gebäudereste traten beim maschinellen Aushub für einen Leitungsgraben **Abb. 418** zutage. Trotz der geringen Breite des Grabens war die Untersuchung und Rekonstruktion der angetroffenen Befunde möglich. Das Gebäude konnte jedoch nicht flächig ausgegraben werden; die Lage der südlichen Gebäudemauer ist nicht bestimmt worden.

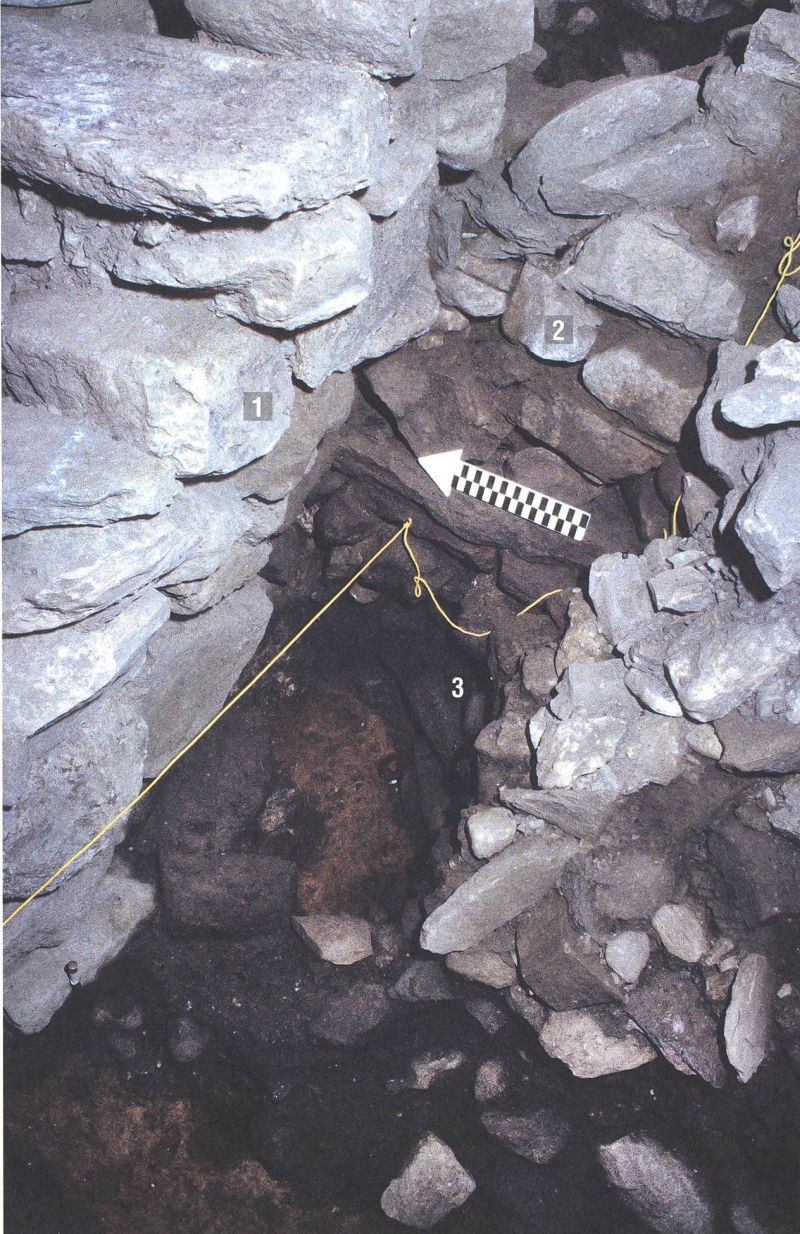
Abb. 425: Tomils, Sogn Murezi. **1** Nordmauer (958), **2** Binnenmauer (233),
3 Brandschutt (228). Blick nach Nordosten.

werden konnte. Die rund 80 cm starke Mauer wurde direkt auf den Brandschutt (228) gestellt **Abb. 425**. Mit deren Bau entstanden zwei 2,50 m breite Räume (vgl. **Abb. 417**). Ihre Längenmasse sind nicht bestimmt, da im Grabungsbereich zur 2,90 m langen Binnenmauer keine südliche Begrenzung gefasst werden konnte. Ein Bodenauftrag wurde nicht festgestellt, man ging auf dem mit Humus vermischten Brandschutt (228).
