Anlage 9 : Erneuerung des Altarraums

Zeitschrift: **Archäologie Graubünden. Sonderheft**

Band (Jahr): **8 (2019)**

Abb. 426: Tomils, Sogn Murezi. Anlage 9. Die Erneuerungen im Altarraum erfolgten vermutlich im 15. Jahrhundert. Mst. 1:200.

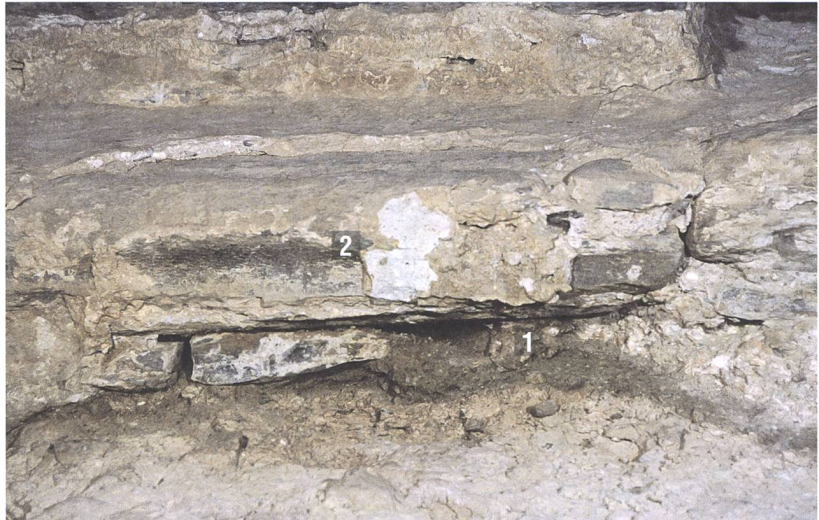
Abb. 427: Tomils, Sogn Murezi. 1 Bauschutt (1023), 2 Steinplatte der Chorstufe (992). Blick nach Osten.

Die einzelnen Arbeitsschritte sind heute gut an den Befunden ablesbar. Zu Beginn wurde der karolingerzeitliche Altar (987) in der Nordapsis bis auf wenige Reste abgebrochen. Diese haben sich im romanischen Blockaltar erhalten (vgl. **Abb. 215**). Anschliessend wurde humus- und mörtelhaltiger Bauschutt (1023) auf dem Mörtelboden (24) vor der älteren Chorstufe (986) und in der Apsis verteilt **Abb. 426**. Dieser überlagerte auch das vorspringende Fundament der romanischen Kirchennordmauer. Auf dem Schutt (1023) wurde in einem weiteren Schritt direkt vor der Chorstufe (986) eine 2,50 m lange, 60 cm breite und 15 cm hohe Steinplatte verlegt **Abb. 427**. Diese stiess im Norden an die verputzte Nordwand (26) der romanischen Kirche. Dies ist ein Hinweis darauf, dass die Abänderungen in der Apsis nachträglich erfolgt sind. Der Einbau der Steinplatte störte die ältere Chorstufe, lag jedoch mit deren Oberkante auf derselben Höhe. Der Chorraum wurde mithilfe dieses neuen Chorstufenabschnitts (992) nach Westen vergrössert.

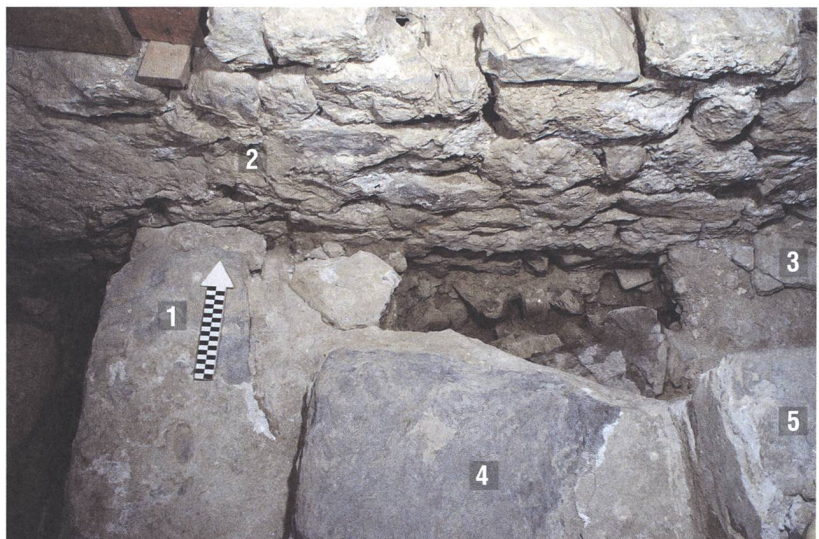
Abb. 428: Tomils, Sogn Murezi. 1 Chorstufe (992), 2 verputzte Nordwand (26) der romanischen Kirche, 3 jüngster Mörtelboden (994) in der Nordapsis, 4 Altarstufe (1019), 5 Blockaltar (990). Blick nach Norden.

noch knapp 70 cm hoch. Der romanische Blockaltar war demnach 10 cm breiter und 55 cm tiefer als sein frühmittelalterlicher Vorgänger **Abb. 428**. Der Altar wurde mit Steinen und Mörtel gebaut und zum Schluss mit einem weissen Kalkputz (991) versehen. Eine weitere Steinplatte war ihm als Altarstufe (1019) vorgelagert. Diese ist 80 cm × 1,30 m gross und ca. 12 cm hoch.

In einem der letzten Schritte versah man die gesamte Nordapsis mit einem neuen Verputz (983), anschliessend wurde noch der Mörtelboden (994) eingezogen. Dieser besass keine Rollierung, sondern bestand lediglich aus einem dünnen Mörtelguss von ca. 2 cm, der direkt auf den älteren karolingerzeitlichen Boden aufgetragen wurde. Die Abfolge von Verputz- und Mörtelbodenschicht zeigt sich im Profil; der Verputz der Apsiswand und des Altars ziehen noch auf den karolingerzeitlichen Boden herab, während der jüngere Mörtelguss bereits mit den verputzten Mauern rechnet. Ferner ist der Mörtelboden (994) bis hin zur Mittelapsis und dort um die ebenfalls neu errichtete Altarstufe (993) zum Hauptaltar zu verfolgen (vgl. **Abb. 428**). Die Veränderungen an der Nord- und an der Mittelapsis haben demnach gleichzeitig stattgefunden.

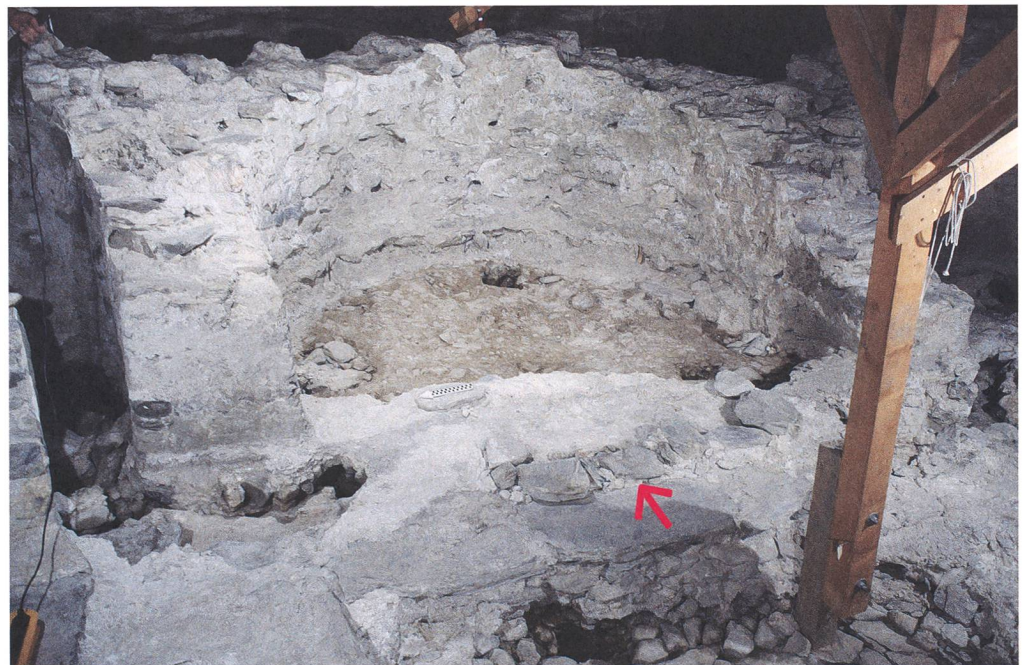
Abb. 430: Tomils, Sogn Murezi.
Reste der Altarstufe (993)
in der Hauptapsis (Pfeil).
Blick nach Osten.

Die knapp 90 cm breite und 1,50 m lange, mit Steinen und Mörtel gefügte Stufe **Abb. 430** vor dem Hauptaltar hat sich mit der untersten Steinlage direkt auf dem älteren Mörtelboden respektive der Chorstufe aus der zweiten Hälfte des 8. Jahrhunderts erhalten. Der Hauptaltar wurde nicht ersetzt, sondern die Altarstufe (993) dem karolingerzeitlichen Altar (988) vorgelagert **Abb. 431**. Gut zu sehen ist heute, wie der Mörtel der Altarstufe (993) an die Reste des Altares aus karolingischer Zeit zieht **Abb. 432**.

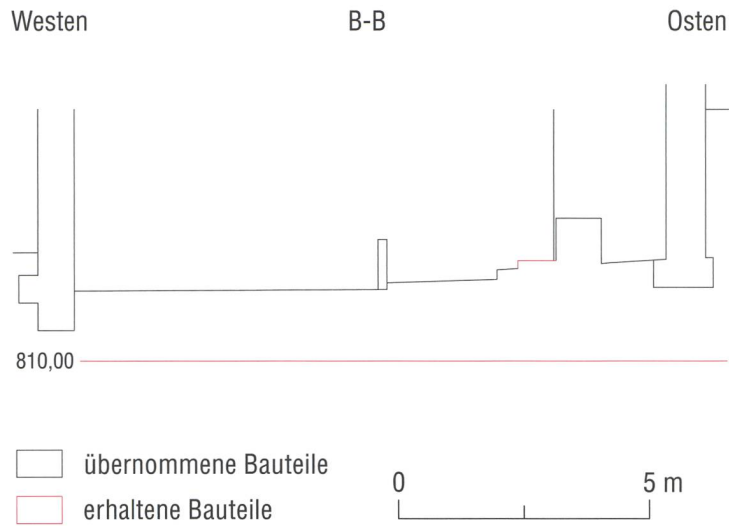
Abb. 431: Tomils, Sogn Murezi. Anlage 9. Schnitt B-B (vgl. **Abb. 426**) durch die mittlere Apsis der Kirche mit der neu verlegten Altarstufe (993) vor dem karolingerzeitlichen Blockaltar. Blick nach Norden. Mst. 1:150.

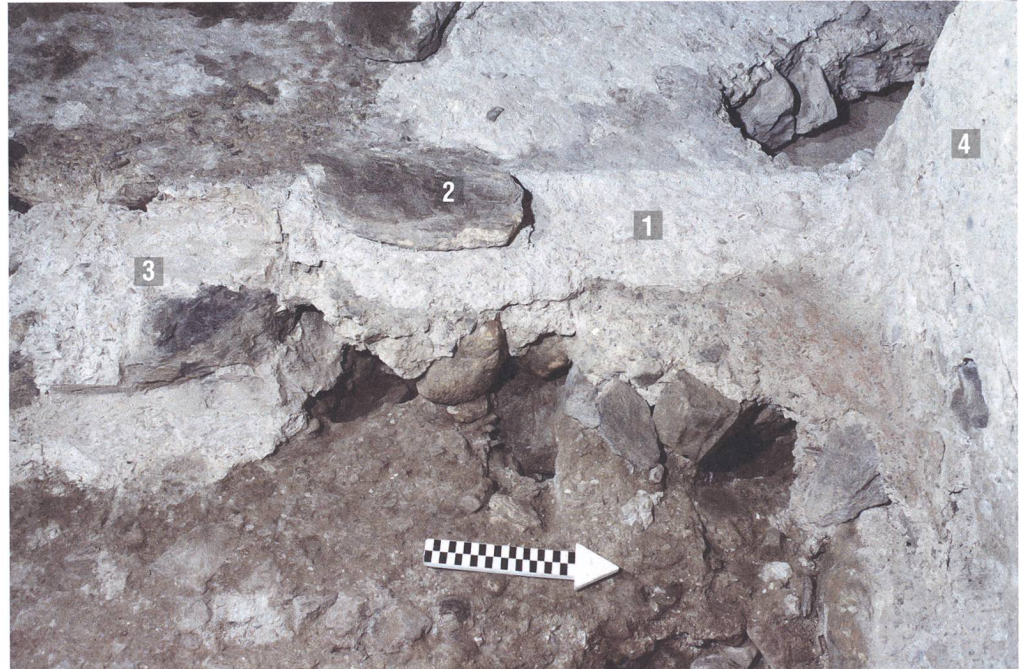
Abb. 433: Tomils, Sogn Murezi.
1 Mörtelstreifen (1022), 2 in
den Mörtel verlegte Stein-
platte, 3 Standort des Haupt-
altars, 4 nördlicher Schenkel
der Hauptapsis. Blick nach
Westen.

Nördlich des Altares wurde auf dem neuen Boden (994) zusätzlich Mörtel verteilt. Der ca. 20 cm breite Mörtelstreifen (1022) zieht vom Altar bis hin zum Apsisschenkel. In den noch feuchten Mörtel wurde ausserdem eine Steinplatte verlegt **Abb. 433**. Möglicherweise sind der Mörtelstreifen und die Steinplatte die Reste einer ehemaligen Abschrankung **Abb. 434**. Das südliche Pendant ist heute aufgrund der Störung im Mörtelboden an dieser Stelle nicht mehr zu beobachten. Zum Schluss wurden auch die Wände der mittleren Apsis neu verputzt.

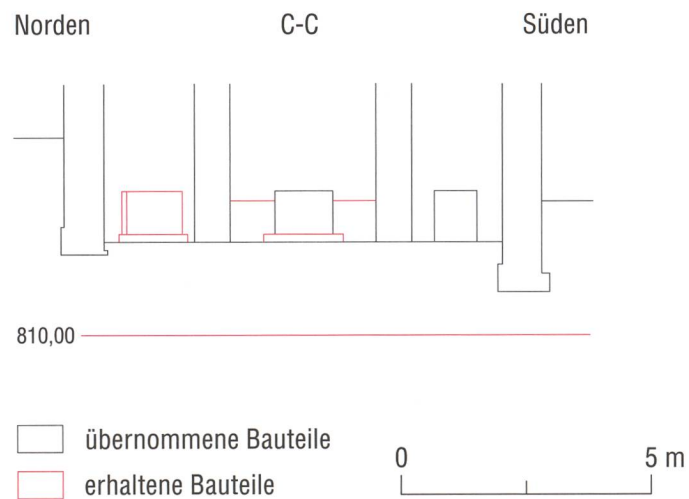
Abb. 434: Tomils, Sogn Murezi.
Anlage 9. Schnitt C-C (vgl.
Abb. 426). Schnitt durch
den Altarraum der Kirche mit
rekonstruierter Schranke
seitlich des Hauptaltars.
Blick nach Osten. Mst. 1:150.
