Profanierung der Friedhofsmauer

Zeitschrift: **Archäologie Graubünden. Sonderheft**

Band (Jahr): **8 (2019)**

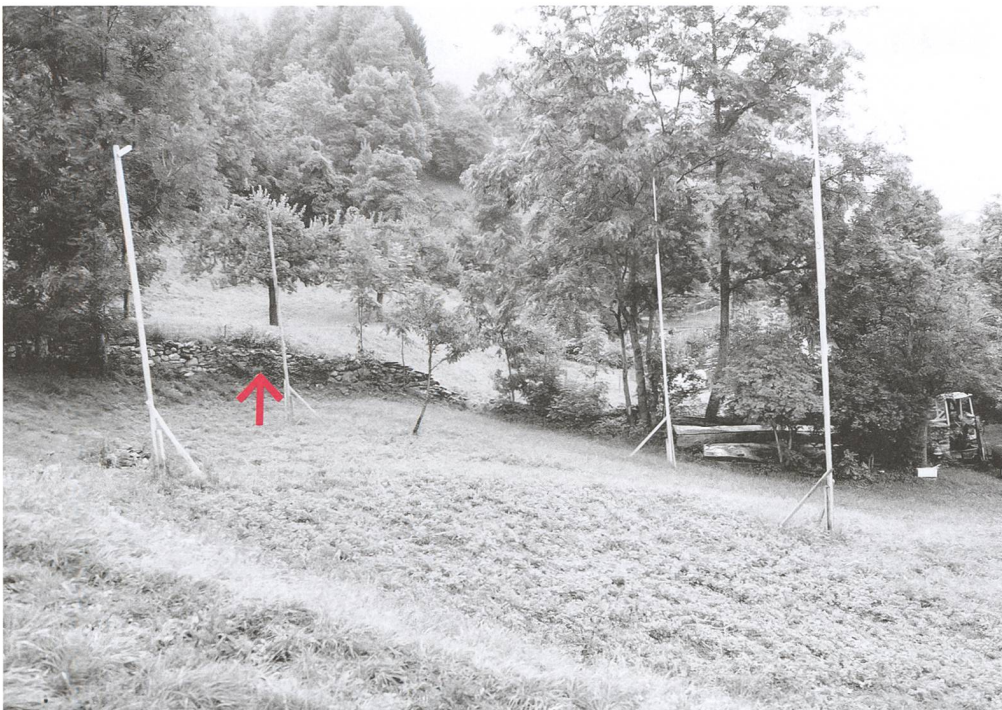
Abb. 449: Tomils, Sogn Murezi. Die Parzelle Sogn Murezi vor dem Beginn der Ausgrabungsarbeiten. Im Hintergrund (Pfeil) sind die Reste der Trockenmauer (335) zu erkennen, die über längere Partien auf den Resten der Friedhofsmauer (50) aus dem 13. Jahrhundert errichtet worden ist. Blick nach Südosten.

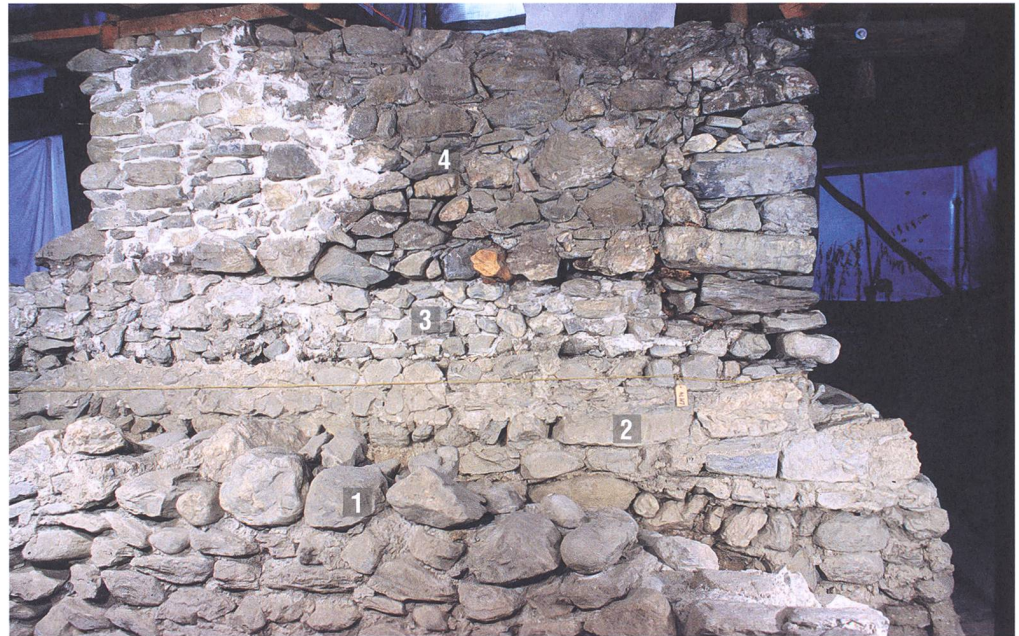
Abb. 450: Tomils, Sogn Murezi. **1** Reste der Südmauer des frühmittelalterlichen Südannexes E, **2** abgebrochene Friedhofsmauer (50), **3** erneuerter Mauerabschnitt (334), **4** neuzeitliche Trockenmauer (335), in Teilbereichen mit modernem Mörtel gesichert. Blick nach Süden.

Unter der Trockenmauer (335) und auf der Friedhofsmauer (50) liegen im Südbereich die zwei Mauerstücke (334) und (959), die zeitlich nicht näher einzuordnen sind **Abb. 452**. Der Mauerabschnitt (334) war von der Mauer (959) überlagert und ist demnach älter als diese. Bei beiden Partien handelt es sich um mit Steinen und Mörtel gefügtes Mauerwerk. Ob es sich um Renovationen der Friedhofsmauer (50) während der Benutzungszeit des Friedhofes handelt, war nicht zu klären.
