Die Ausgrabungen bei Sogn Pieder : 1975-1979

Zeitschrift: **Archäologie Graubünden. Sonderheft**

Die Ausgrabungen bei Sogn Pieder (1975 – 1979)

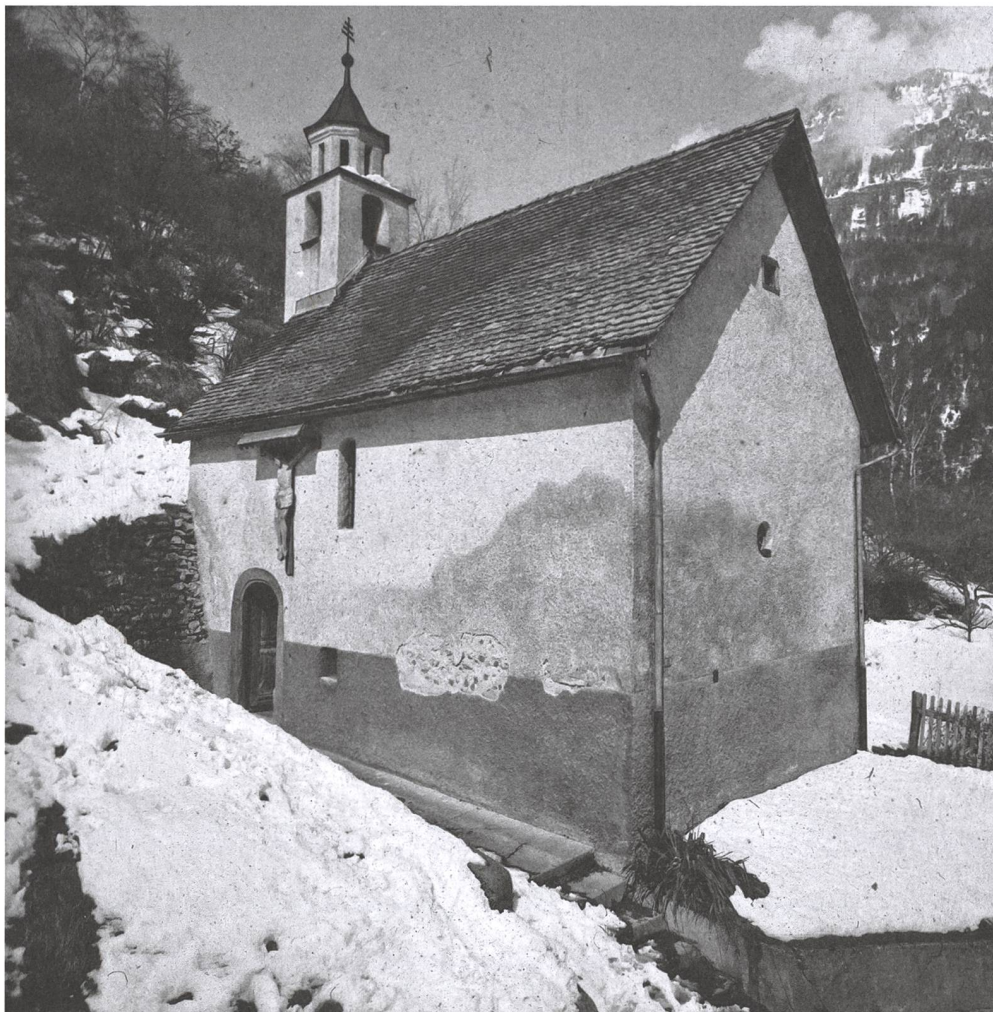
Abb. 12: Domat/Ems, Sogn Pieder. Zustand der Kirche im Jahr 1975 vor Beginn der archäologischen Untersuchungen. Blick nach Westen.

Zu Beginn der 1970er-Jahre wurden an der Kirche Sogn Pieder beträchtliche Feuchtigkeitsschäden festgestellt, 40 Jahre nach der letzten Renovation von 1932. Die Katholische Kirchgemeinde beschloss deshalb 1975 die umfassende Sanierung und Restaurierung des Gebäudes **Abb. 12; Abb. 14**. Dabei sollte neben der Trockenlegung des Mauerwerks mit Drainagegräben auch der Hangdruck durch eine massive, der Westseite vorgesetzte Stützmauer aufgefangen werden. Begleitet wurden diese Arbeiten vom ersten kantonalen Denkmalpfleger Alfred Wyss (1960–1978, †2016)

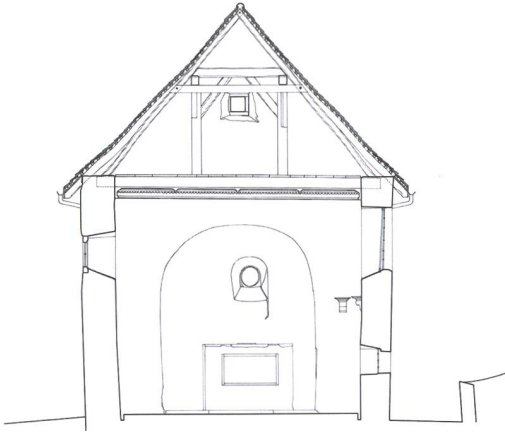
Nordfassade

Ostfassade

Südfassade

Westfassade

Abb. 13: Domat/Ems, Sogn Pieder. Die 1975 durch das Architekturbüro Fontana erstellten Pläne der Kirche vor Beginn der archäologischen Untersuchungen. Mst. 1:150.

Vor Beginn der Untersuchungen erstellte das Architekturbüro Fontana Planaufnahmen des Istzustandes des Gotteshauses **Abb. 13**. Danach wurde das ganze Mobil- iar samt den an den Wänden aufgestellten Heiligenfiguren aus der Kirche geschafft. Letztere liess die Kirchgemeinde zusammen mit der ausgebauten, barocken Kassetten- decke für die Neumontage nach Abschluss der Kirchenrenovation instandsetzen. An den Restaurierungsarbeiten waren Paul Stöckli, Stans NW und die Willy Arn AG in Lyss BE beteiligt. Das Brusttäfer der 1930er-Jahre wurde ebenfalls abgenom- men, jedoch nicht wieder eingebaut. Die Restaurierung der gotischen und baro-

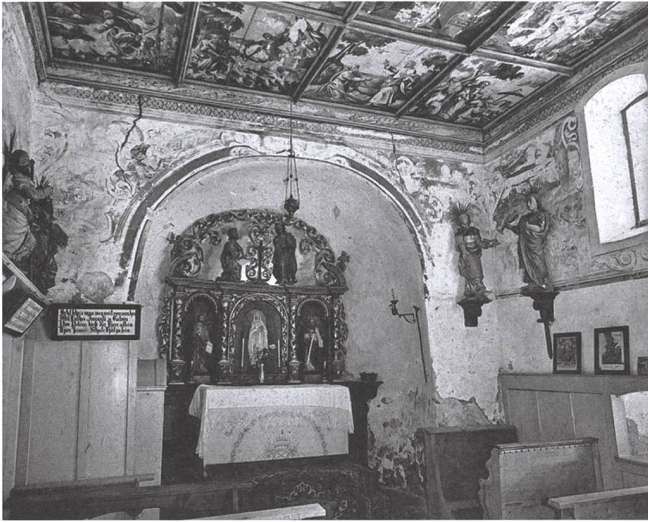
Abb. 14: Domat/Ems, Sogn Pieder. Schiff und Chor im Jahr 1976 vor Beginn der archäologischen Untersuchungen. Blick nach Osten.

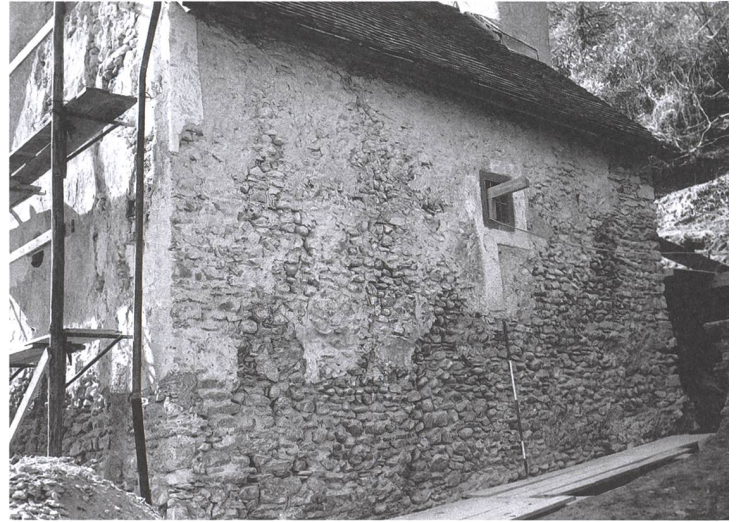
Abb. 15: Domat/Ems, Sogn Pieder. Nordfassade während der Freilegung des Mauerwerkes. Blick nach Süden.

Als beratender Partner seines Büros für Bau- forschung und Mittelarchäologie stand er dem Team zudem während der ganzen Dauer der Ausgrabungen zur Verfügung. Seine Mitarbeiter Hans Rudolf Courvoisier († 2013), Markus Hochstrasse († 2008) und Peter Holzer untersuchten und dokumentierten 1975/76 das gesamte Mauerwerk der Kirche **Abb. 15**.

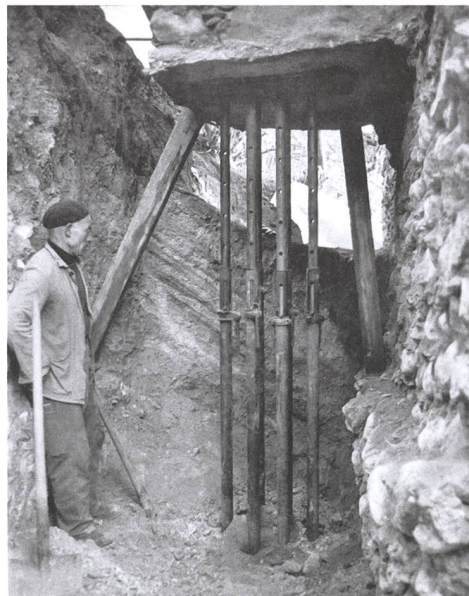
Abb. 16: Domat/Ems, Sogn Pieder. Für den Bau der Stützmauer und der Entwässerung wurde hangseitig vor der Westfassade ein bis zum Fundament reichender Graben ausgehoben. Der Turm musste bis zum Abschluss der Arbeiten mit Bauspriesen gestützt werden. Blick nach Norden.

Bereits im Graben, der anfangs Dezember 1975 an der Westseite der Kirche angelegt worden war, stiessen die Ausgräber auf Bestattungen **Abb. 16**. Noch vor Wintereinbruch wurde auch entlang der Nordseite ein Graben geöffnet. Neben weiteren Gräbern konnten dort auch bauliche Strukturen festgestellt werden. Über Winter wurden die Arbeiten ausserhalb der Kirche eingestellt, zur Untersuchung kam in dieser Zeit im Innenraum der Boden des Schiffs und des Chors¹³ **Abb. 17**. Unter dem karolingerzeitlichen Mörtelstrich stiess man hier erstmals auf Reste des vorkarolingischen Gebäudes, dessen Mauern sich nach Norden über den Kirchengrundriss fortsetzten. Als im Frühjahr 1976 direkt an der Südfassade wieder Bestattungen und Baureste zum Vorschein kamen, wurde entschieden die Untersuchungen in der Fläche auszuweiten, begonnen wurde mit dem *Südfeld* **Abb. 17**. Gleichzeitig wurde talseitig das *Ostfeld* geöffnet. Da sich die angetroffenen, archäologischen Strukturen weiter nach Norden und Süden ausdehnten, vergrösserte man die Ausgrabungsfläche im gleichen Jahr mit dem *Nord-* und dem *Nordostfeld* und 1977 mit der *Süderweiterung*. Die vollständige Erfassung der Gebäuderuinen gelang auch dazumal nicht, weshalb 1978 die Grabungsfläche noch um die *Felder 1–4*
