Anlage 1 : das herrschaftliche Gebäude aus dem 7. Jahrhundert

Zeitschrift: **Archäologie Graubünden. Sonderheft**

Band (Jahr): **9 (2020)**

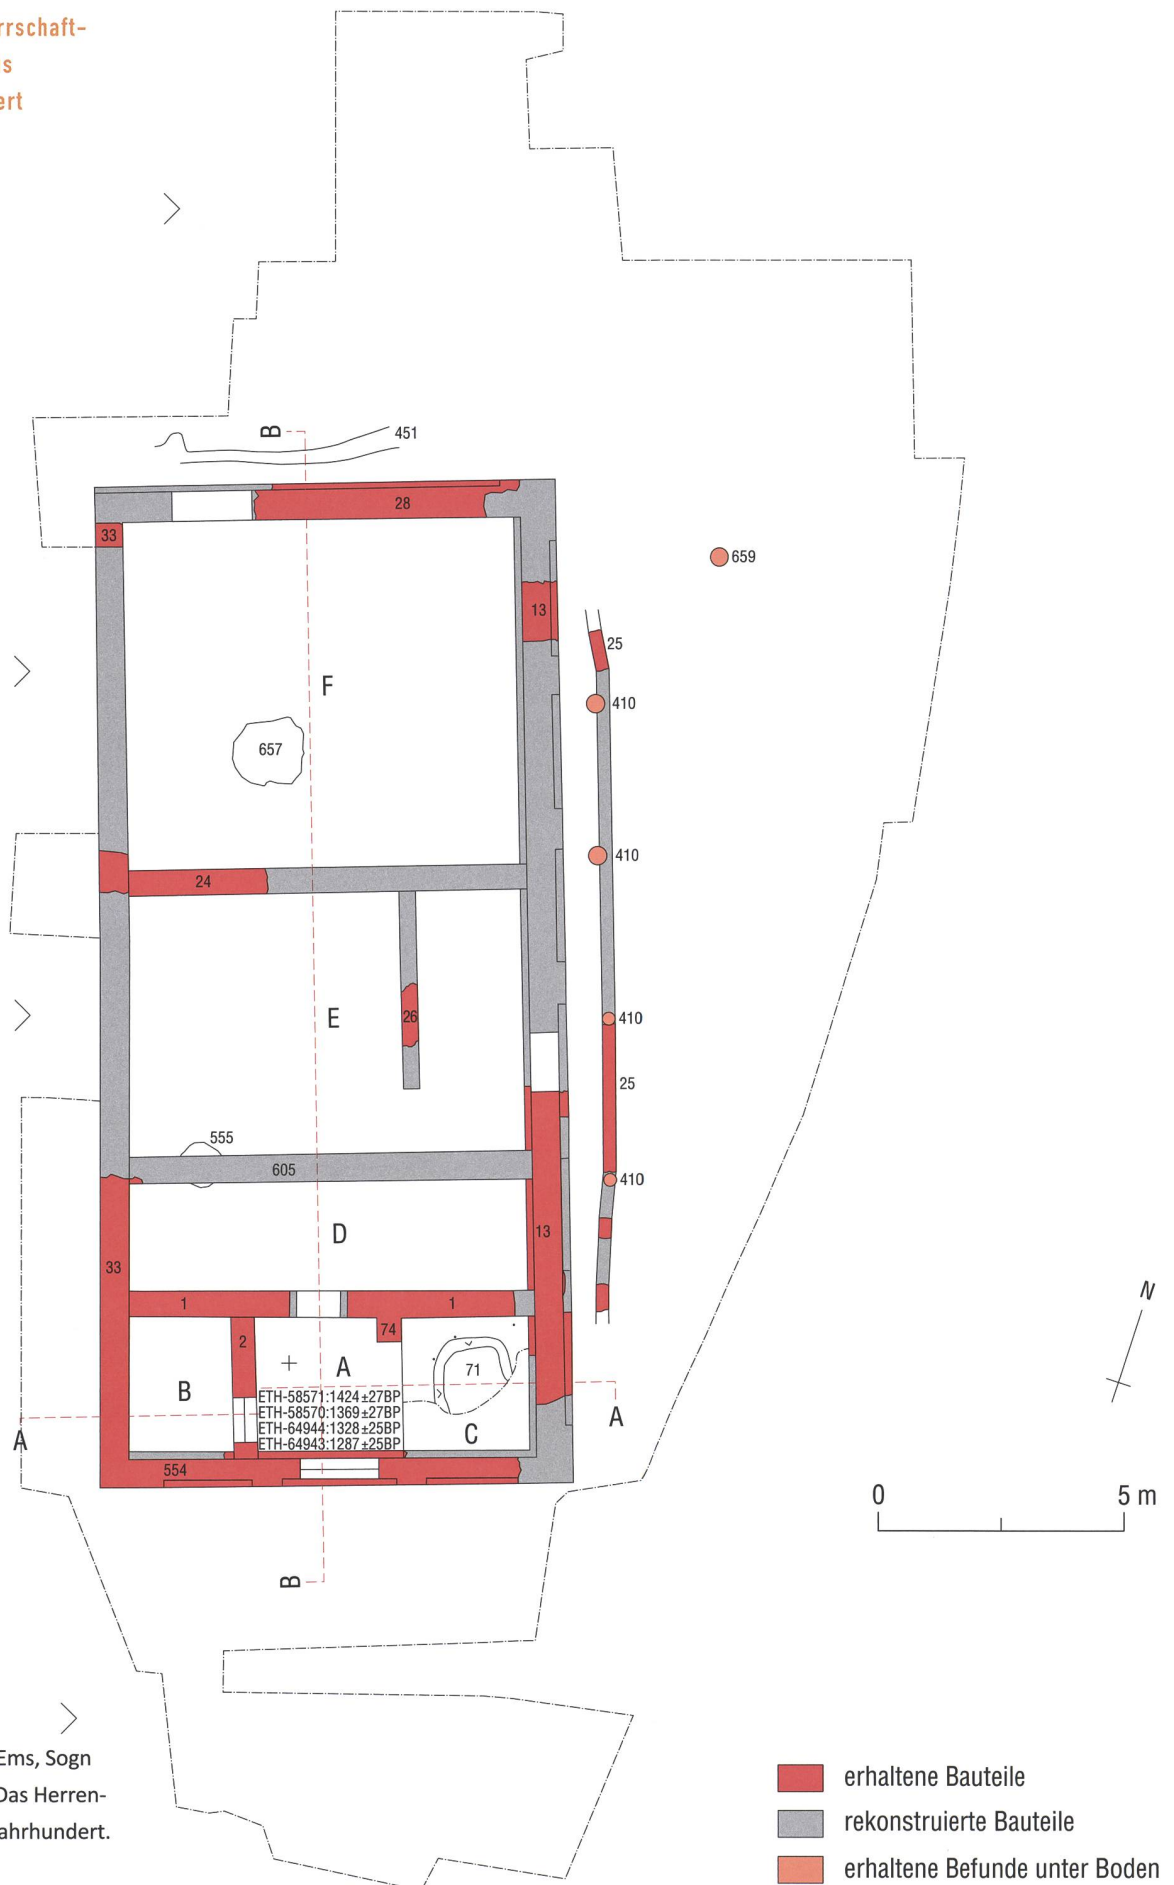
Abb. 22: Domat/Ems, Sogn Pieder. Anlage 1. Das Herrenhaus aus dem 7. Jahrhundert. Mst. 1:150.

Wie viel Zeit zwischen dem Abgang der Holzgebäude und dem Bau von Anlage 1 lag, ist nicht genau zu bestimmen. Aufgrund der typologischen Datierung der Riemenzunge und dem Zeitbereich, der für Bau 1 durch ¹⁴C-Daten ermittelt ist (vgl. **Kap. 7.9**), kann von einem kurzen zeitlichen Abstand ausgegangen werden. Für den Bau des herrschaftlichen Gebäudes musste das Gelände an der Ostseite der Tuma Casté, wo die steile Hügelflanke in den weniger stark geneigten Abhang übergeht, zuerst vorbereitet werden (**Abb. 9; Abb. 22**). Als erste Massnahme wurde das ansteigende Gelände auf der Fläche des geplanten, 10 × 20 m grossen Gebäudes planiert. Auch an dessen Nord- und Südseite wurde in den Hang eingeschnitten um ein einigermaßen flaches Umgebungsgelände zu schaffen. Das anstehende Material bestand im bergseitigen Bereich aus dem verdichteten, harten Bergsturzmaterial (588), im östlichen Teil aus einem Lehmpaket (553), das ebenfalls beim Bergsturzeignis abgelagert worden war.¹⁶ Vollständig eben war das Baugelände nach den Vorbereitungsarbeiten nicht. Im bergseitigen Teil verzichtete man auf den vollständigen Abtrag, vermutlich wegen einzelner grosser Felsblöcke im Anstehenden (**Abb. 22** (555), 657)). Aus diesem Grund weisen auch nur die drei kleinen und aufwendig gestalteten Räume A, B und C im Südteil des Bausebene Böden auf **Abb. 23**, während in den als Treppenhaus, Lebensmittellager und Remise genutzten Räumen D, E und F das Bodenniveau hangwärts deutlich ansteigt (vgl. **Kap. 7.5**). Das abgetragene Bergsturzmaterial schüttete man talseitig an und errichtete dazu eine etwa 30 cm hohe, trockene geschichtete Stützmauer (25), die im Abstand von etwa einem Meter entlang der Ostmauer (13) des Gebäudes verlief **Abb. 22**. In dieser Mauer konnten fünf, mit

Auf dem Grundrissplan **Abb. 22** sind die dokumentierten Reste der Mauern eingezeichnet. Die Westmauer wurde nicht auf der ganzen Länge freigelegt. Abschnitte sind am Süd- und Nordende und im mittleren Bereich dokumentiert. Von der Südwestecke, die in den karolingerzeitlichen Kirchenbau integriert wurde, stand noch ein 3,20 m hohes Mauerstück **Abb. 27**. Die anderen Mauern waren bis auf eine Höhe von maximal 70 cm erhalten.

te der westliche Teil mit einer Länge von 7,90 m dokumentiert werden, deren Fortsetzung bis zur Ostmauer war nach dem Abgang des Gebäudes vollständig ausgerissen worden **Abb. 22**. Die Mauer war 30 cm tief in die Grube gesetzt und insgesamt noch gut 40 cm hoch erhalten.

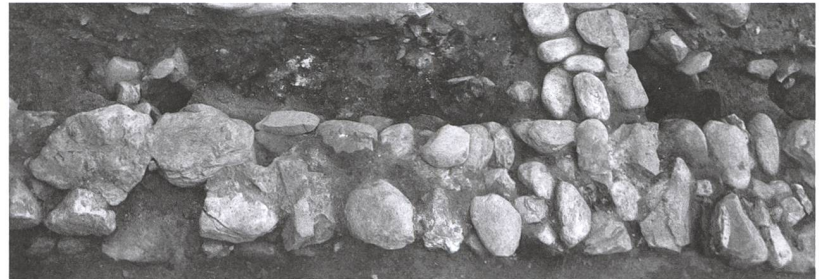
Abb. 25: Domat/Ems, Sogn Pieder. Anlage 1. Aufsicht auf die Abbruchkrone der Nordmauer (28) des Herrenhauses.

Das Mauerwerk des Gebäudes war zweischalig mit Bruch- und Bollensteinen aufgeführt worden; die Füllung bestand aus kleinformatigen Steinen und Mörtelabfall **Abb. 25**. Im Fundamentbereich konnten an einzelnen Stellen schräg gestellte Steine beobachtet werden, im Aufgehenden überwogen Bollensteine von langrechteckiger Form, die grösstenteils lagig gesetzt waren

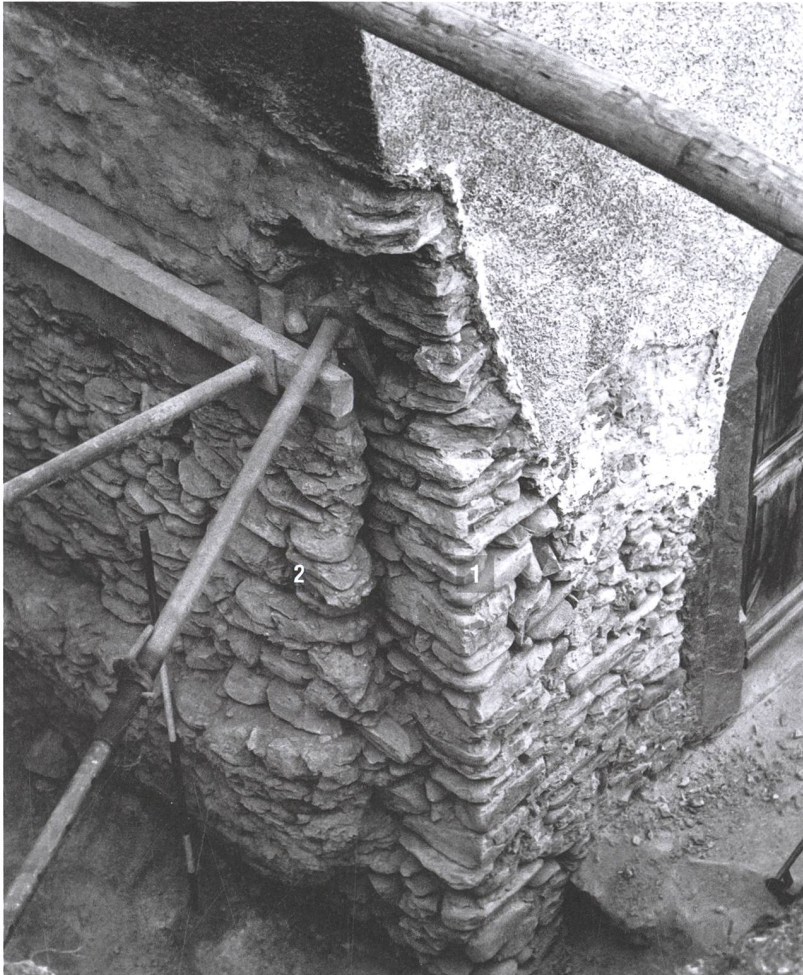
Abb. 27: Domat/Ems, Sogn Pieder. Beim Bau der karolingerzeitlichen Kirche wurde von Anlage 1 ein Teil der Westmauer übernommen. Erhalten blieb die Südwestecke 1. Die anschließende Partie der Westmauer musste wegen Feuchtigkeitsschäden immer wieder erneuert werden. Die vorspringende Mauer 2 samt Fundament ist im Spätmittelalter (Anlage 3) errichtet worden. Blick nach Nordosten.

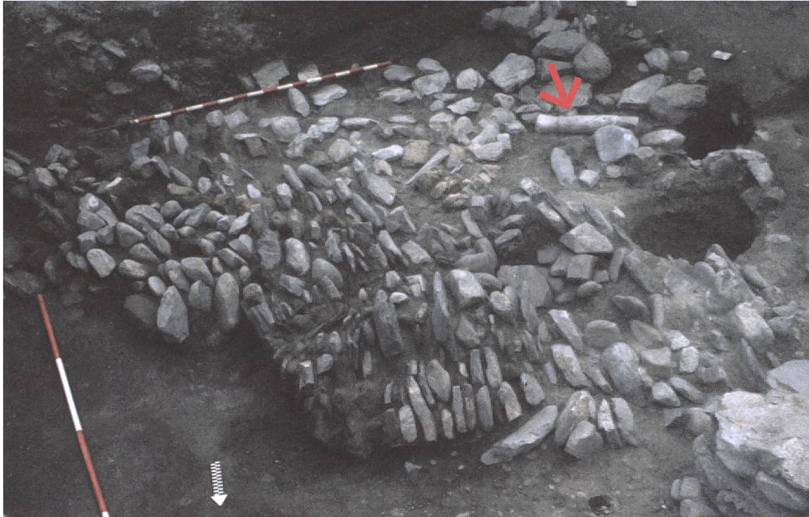
Abb. 28: Domat/Ems, Sogn Pieder. Anlage 1. Teile der umgekippten Ostmauer und eine Fenstersäule (Pfeil) in Fundlage. Blick nach Süden.

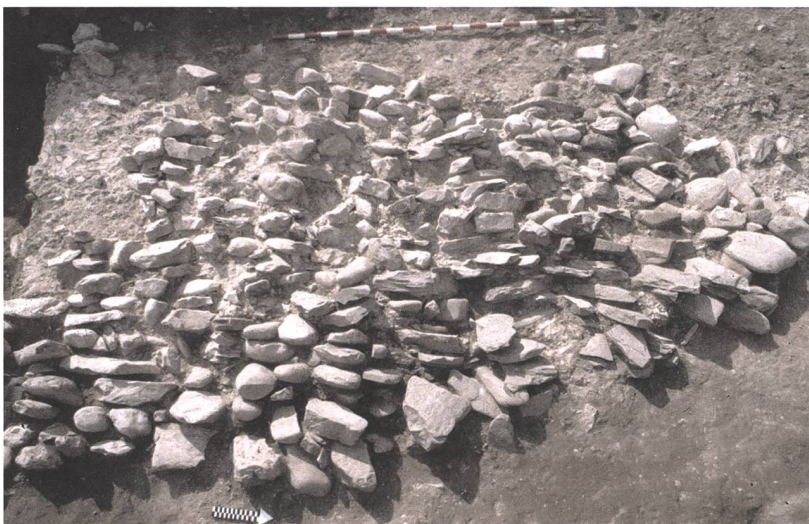
Abb. 29: Domat/Ems, Sogn Pieder. Anlage 1. Ausschnitt der umgekippten Ostmauer im originalen Mörtelverband. Blick nach Westen.

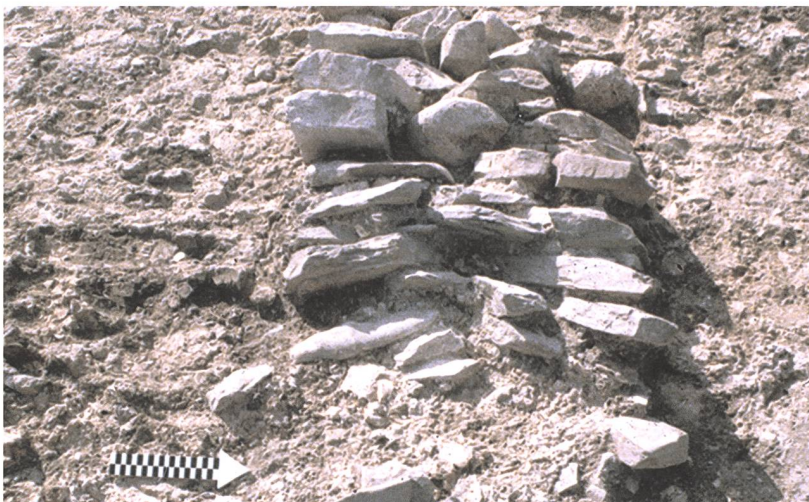
Abb. 30: Domat/Ems, Sogn Pieder. Anlage 1. Mauerwerk einer Lisene der umgekippten Ostmauer. Deutlich sichtbar die sorgfältige Schichtung der Bruchsteine. Blick nach Westen.

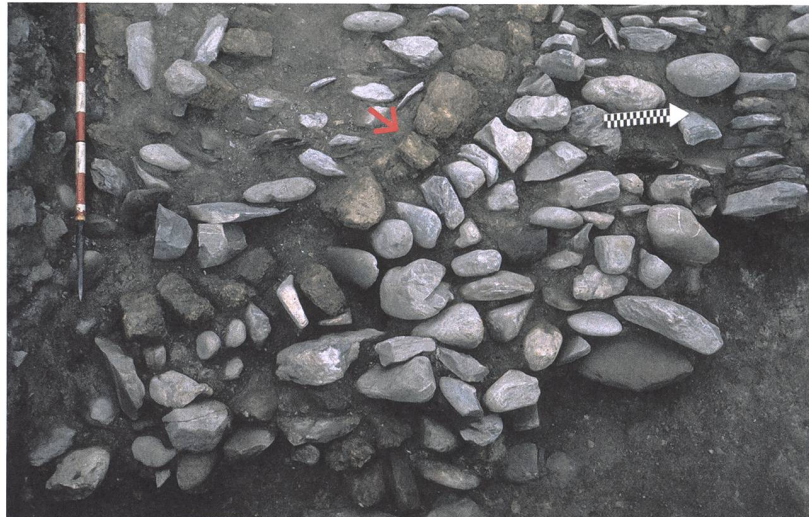
Abb. 32: Domat / Ems, Sogn Pieder. Anlage 1. Vorsichtig werden die Mauersteine der umgekippten Ostmauer abgebaut und die darunter liegende Innenseite der Verputzschicht für die Festigung mit Kieselsäureester vorbereitet. Blick nach Südosten.

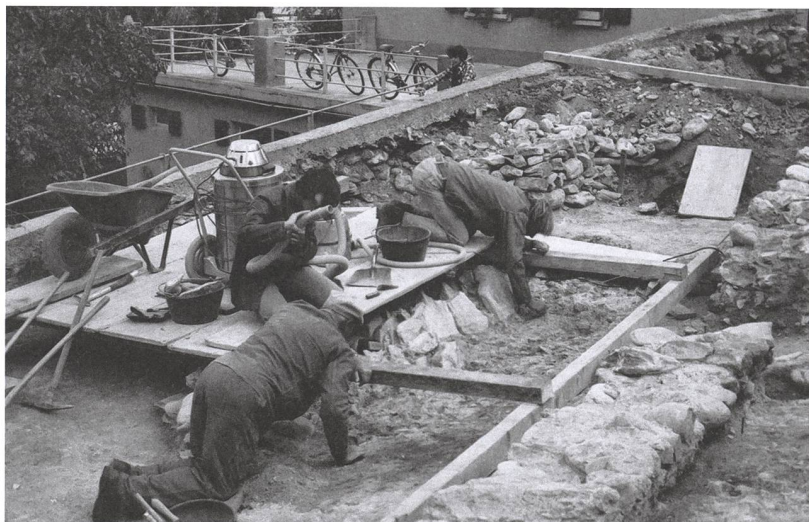
Abb. 33: Domat / Ems, Sogn Pieder. Anlage 1. Ostmauer. Der gefestigte und mit Holzbalken armierte Verputz (Innenseite) der Fassade wird mit Polyurethanschaum zu einem kompakten Schichtenpaket verklebt und anschliessend en bloc vom Untergrund gelöst. Blick nach Norden.

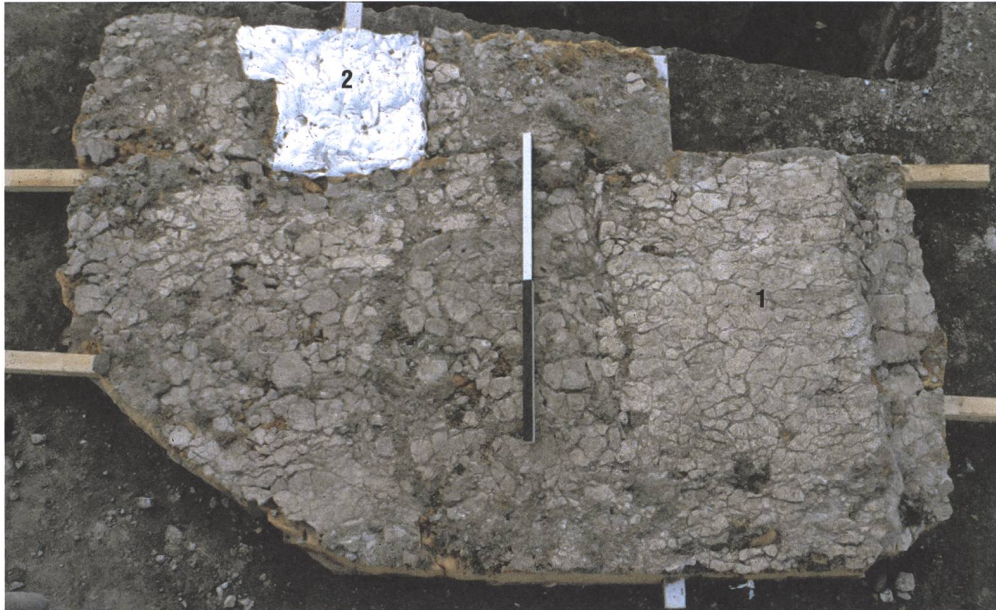
Abb. 34: Domat / Ems, Sogn Pieder. Anlage 1. Ostmauer. An der Aussenseite der en bloc geborgenen Verputzfläche ist rechts **1** die Lisene und links oben (weiss) **2** die Fensteröffnung **G** der Arkade 5 (vgl. **Abb. 35**) sichtbar.

anhaftenden Verputzes erkannt worden waren, liessen die Ausgräber in den Jahren 1977 und 1978 vier Teilbereiche en bloc bergen.¹⁷ Dabei wurde gleich vorgegangen wie 1975 in Chur bei der Sicherung der Wandmalereien im römischen Gebäude auf dem Areal Ackermann.¹⁸ In einem ersten Schritt erfolgte der Abtrag der Mauersteine bis auf die Verputzschicht **Abb. 32**. Deren darauffolgende Tränkung mit Kieselsäureester bewirkte die Verfestigung der Verputzschicht. Nach der Aushärtung kam zur Stabilisierung ein etwa 20 cm dicker, mit Holzbalken armierter Guss aus Polyurethanschaum darauf **Abb. 33**. Die so gefestigten Fassadenstücke konnten dann ohne grosse Schwierigkeiten vom Untergrund gelöst und abtransportiert werden **Abb. 34; Abb. 36;**

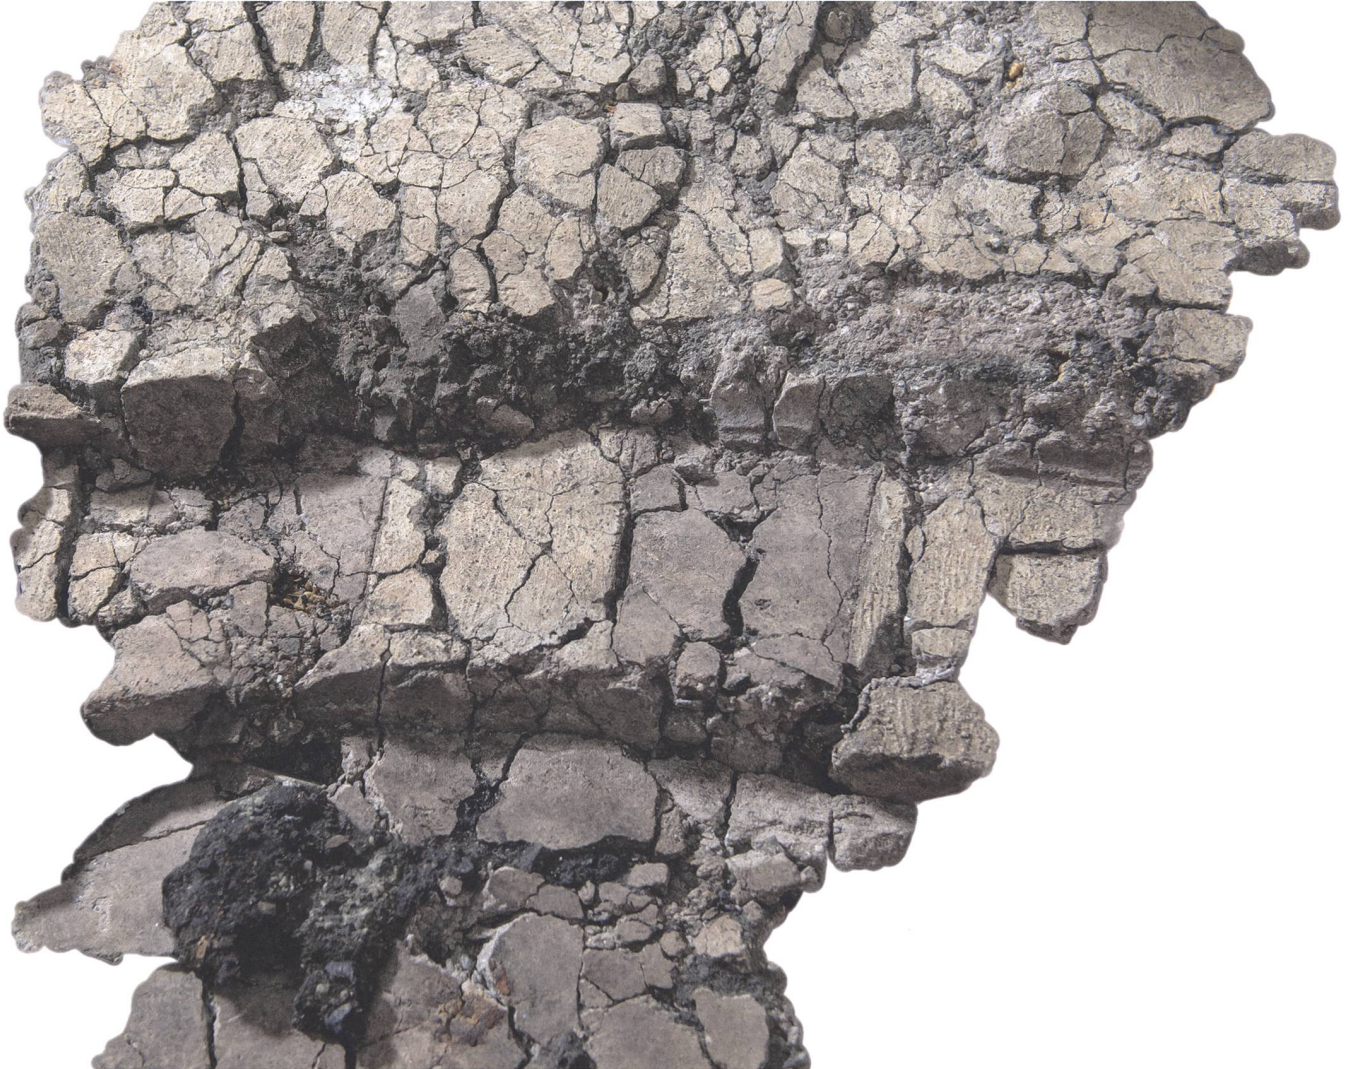
Abb. 39: Domat/Ems, Sogn Pieder. Anlage 1. Ostmauer. Vergrößerter Ausschnitt von **Abb. 38**. Mst. 1:3.

Dank der Untersuchung der en bloc geborgenen Verputzkontinente durch den Restaurator Ivano Rampa, Almens, sind wir auch über den Arbeitsablauf und die Farbgebung an der Ost- und damit auch der anderen Fassaden informiert **Abb. 35**; **Abb. 36**; **Abb. 38**; **Abb. 39**. Nach dem Bau der Aussenmauern wurde auf die Fassaden eine ca. 2 cm dicke, graubraune Verputzschicht aufgetragen und mit der Maurerkelle glatt abgestrichen **Abb. 39**; **Abb. 40**. Die Lisenen und die anschliessenden Flächen über den Arkaden erhielten danach eine mit dem Pinsel aufgetragene, körnige Kalkschlämme. In den gestuften Bogen der Ar-

kaden und Fenster wurden vorgängig in den noch feuchten Grundputz die Vorritzungen für die Abgrenzung der Keilsteine imitierenden Felder angebracht. Jene der Arkaden sind 10 cm breit bemessen **Abb. 38**; **Abb. 39**, die Felder an den Fenstern sind mit 5 cm halb so breit bei gleicher Tiefe der Stufe (10 cm) **Abb. 42**. Jedes zweite Feld wurde dann mit der körnigen Kalkschlämme bestrichen, während man die dazwischen liegenden Felder unverändert mit dem graubraunen Grundputz beliess. In den etwa 4 cm breiten Streifen der Untersicht der Arkaden und Fenster wurde auf die weissen Felder verzichtet. Auch an der Innenseite der Fensteröffnungen fehlt die Auszeichnung der Keilsteine.

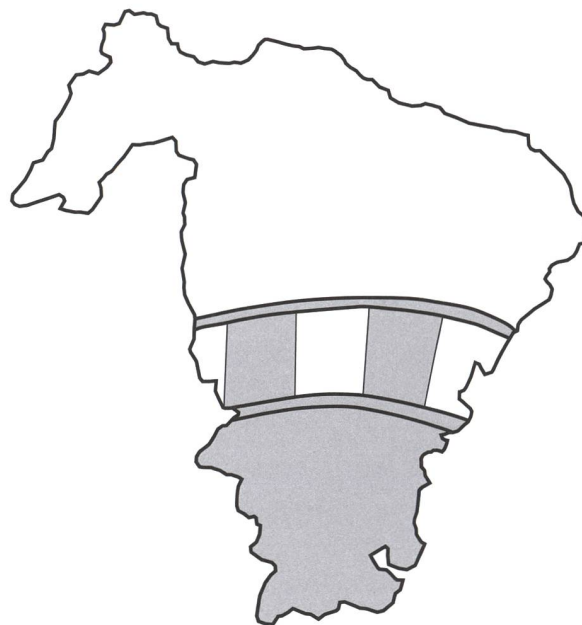
Abb. 40: Domat/Ems, Sogn Pieder. Anlage 1. Ostmauer. Auf dem en bloc geborgenen Fassadenstück ist der Aufbau und die farbliche Gestaltung ersichtlich (vgl. **Abb. 38**). Mst. 1:10.

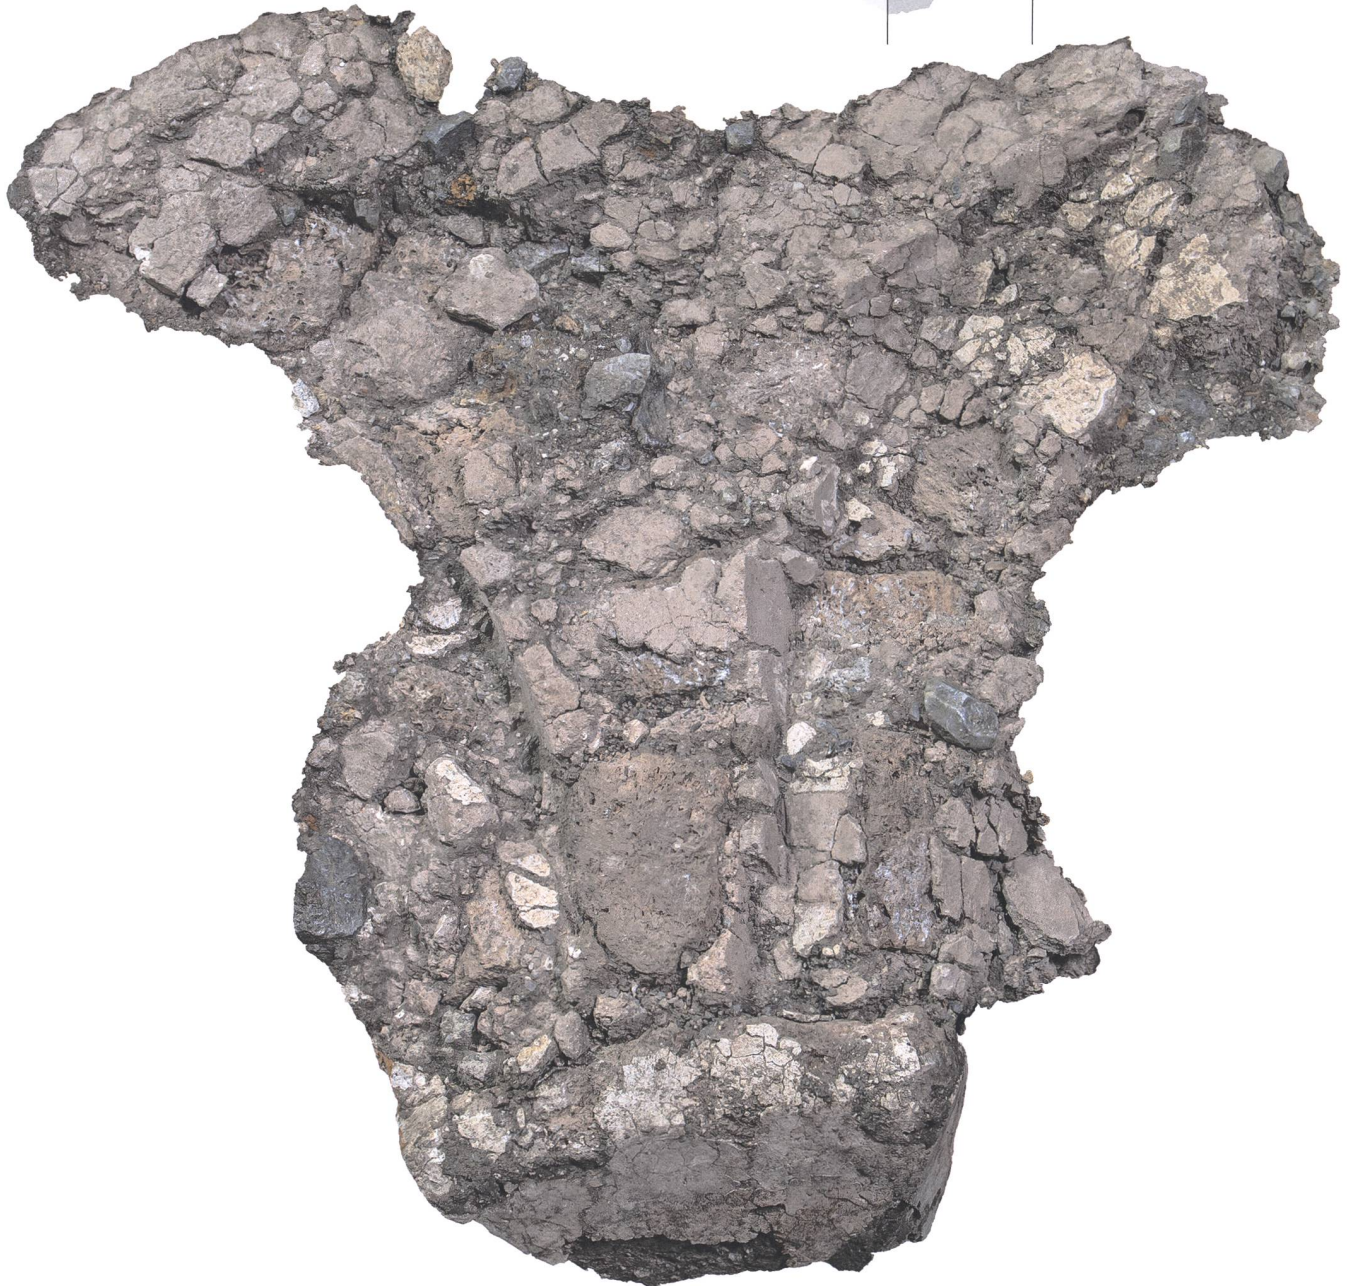
Abb. 42: Domat / Ems, Sogn Pieder. Anlage 1. Ostmauer. Aussenseite des Mittelteils des Doppelfensters von **Abb. 41**. In der Fläche über den Fensteröffnungen und in deren Untersicht ist der glatte, graubraune Grundputz belassen. Der Kämpfer ist weiss getüncht, im vertieften Bogen über den Öffnungen wechseln weisse und graubraune Quader ab. Mst. 1:5.

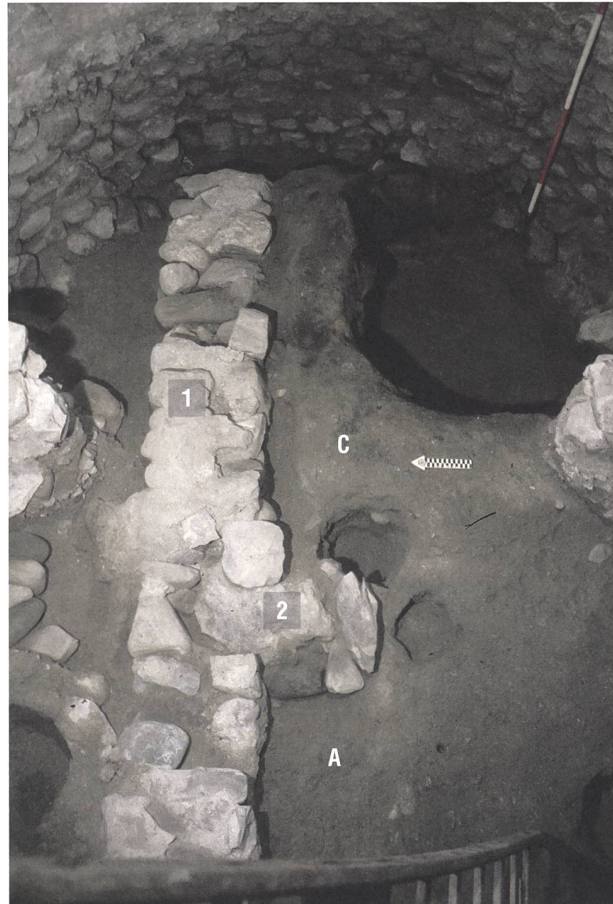
Abb. 46: Domat/Ems, Sogn Pieder. Anlage 1. Raum A. Reste des Verputzes (Pfeil) in der Nordwest-Ecke. Blick nach Nordwesten.

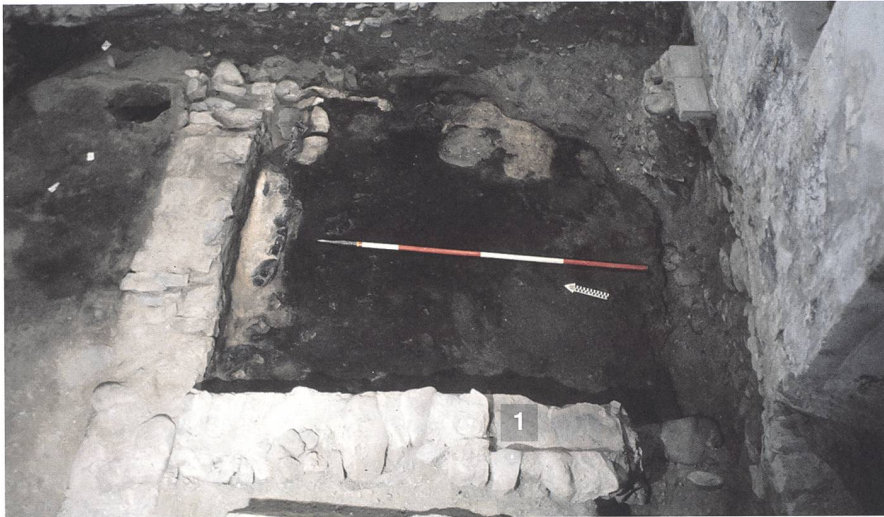
Abb. 47: Domat/Ems, Sogn Pieder. Anlage 1. Raum A war mit dem höher liegenden Raum B durch einen Eingang 1 mit zwei Stufen verbunden. Blick nach Osten.

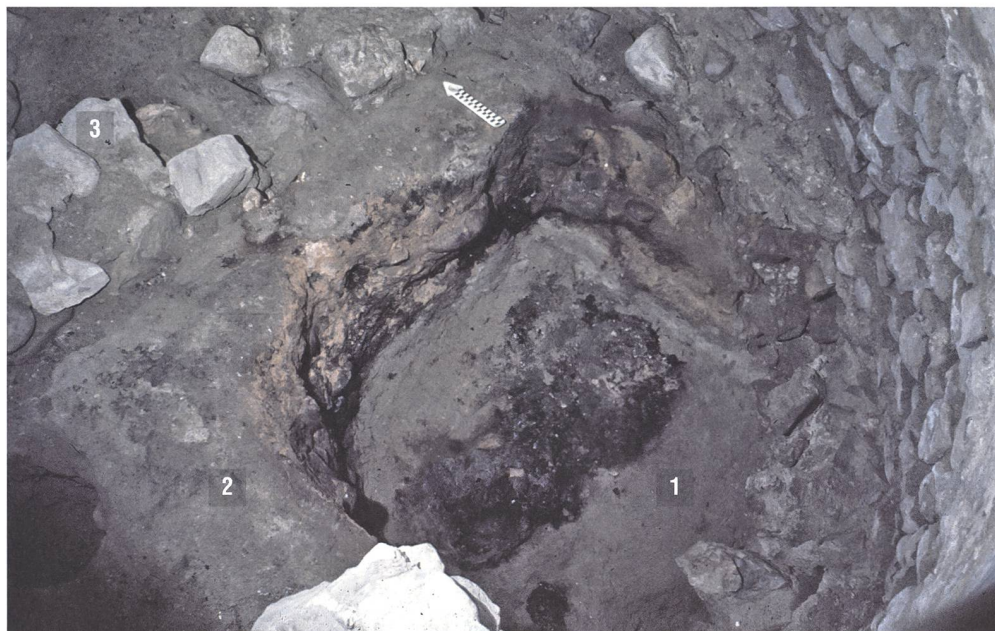
Abb. 50: Domat/Ems, Sogn Pieder. Anlage 1. Raum C. An den Wänden der 1 Grube (71) ist im oberen Bereich die Brandrötung deutlich zu sehen. Den 2 Boden in Raum C bildet die Planie (602), die an die 3 Binnenmauer (1) stößt. Blick nach Nordosten.

stochene Wände waren im oberen Bereich stark brandgerötet, während die untersten 20 cm und die Grubensohle keine Spuren von Hitzeeinwirkung zeigten **Abb. 50; Abb. 52**. Der obere Teil der Grube war mit dem nach dem Abbruch des Gebäudes eingebrachten Mauerschutt angefüllt. Im unteren Bereich bestand die Verfüllung aus dem feinen, brandigen Material (627), aus dem diverse, durch Brand geschädigte Funde geborgen werden konnten **Taf. 1,2–Taf. 4,35**. Deren grosse Bedeutung ist daraus ersichtlich, dass aus den Benutzungsschichten und dem Abbruchschutt zur Anlage 1 nur wenige Gegenstände des alltäglichen Lebens geborgen wurden. Aus der Grube sind Werkzeuge und Teile von solchen zu erwähnen, darunter ein Hammer **Taf. 2,10** ein Sensenring **Taf. 1,7**, ein möglicher Schiebeschlüssel **Taf. 1,8** und Beschläge **Taf. 1,9; Taf. 2,11**. Weitere Eisenfunde waren so stark ausgeglüht, dass deren ursprüngliche Form nicht

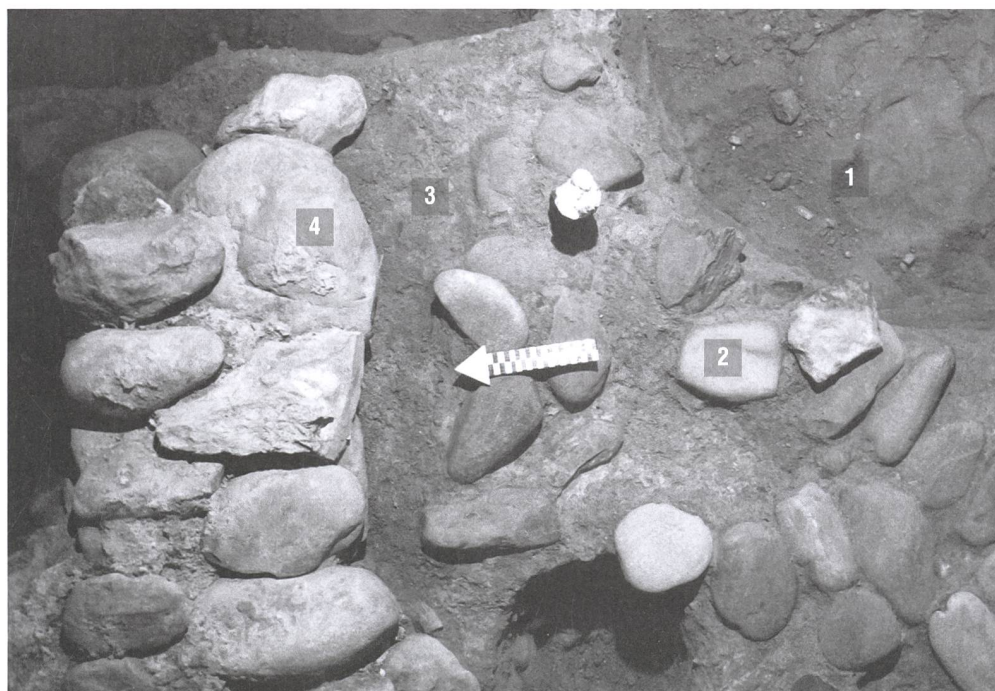
Abb. 51: Domat/Ems, Sogn Pieder. Anlage 1. Raum C. Um die 1 Grube (71) sind 2 Bollensteine (73) in ein 3 Lehbett gesetzt. 4 nördliche Binnenmauer (1). Blick nach Osten.

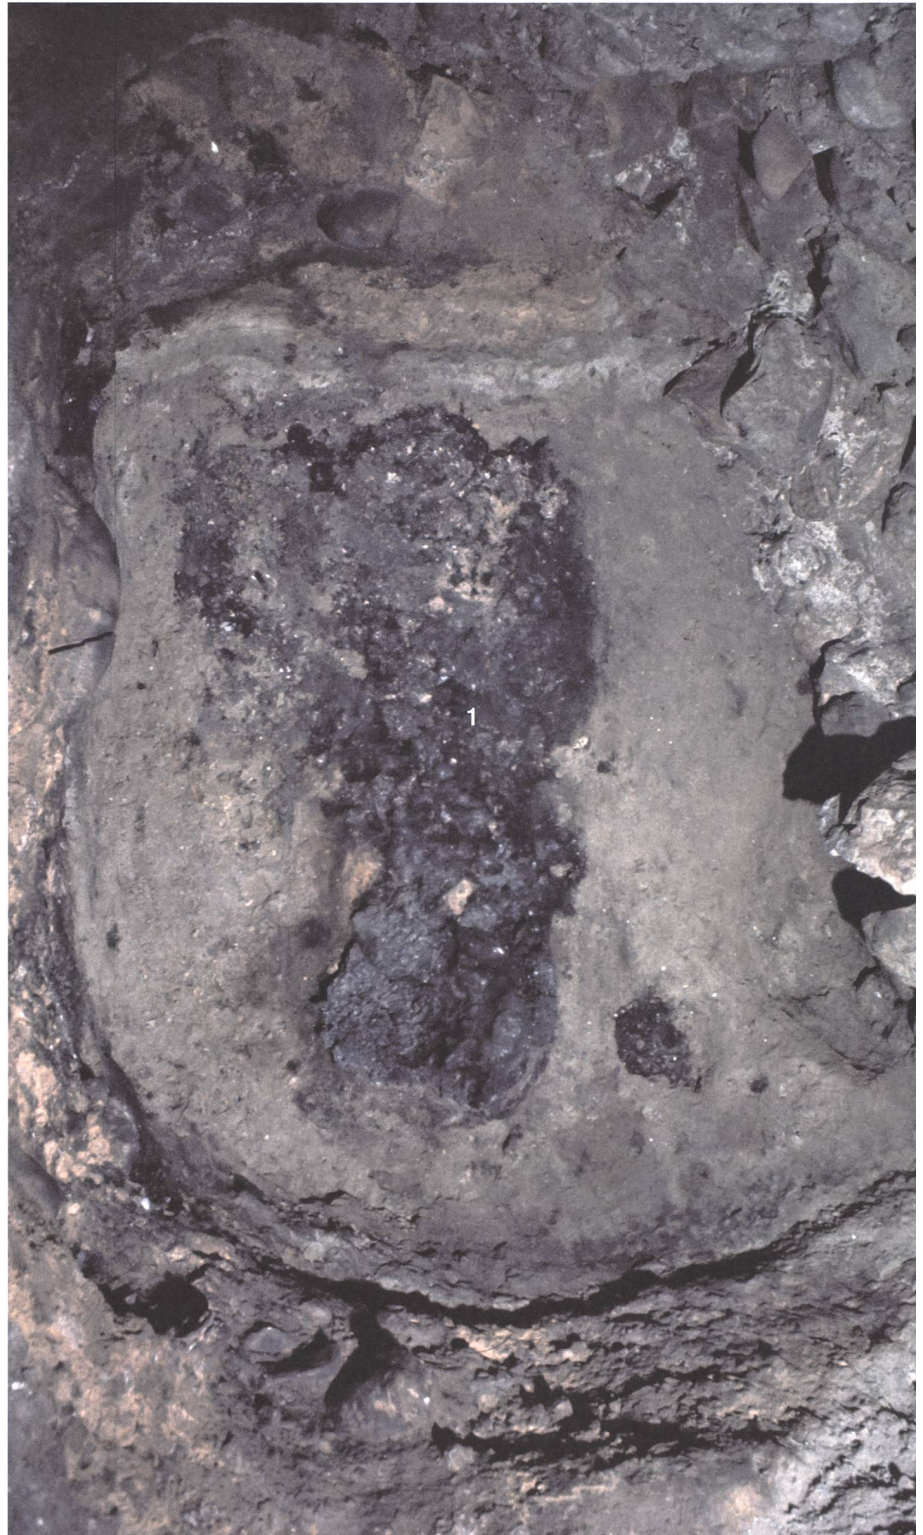
Abb. 52: Domat / Ems, Sogn Pieder. Anlage 1. Raum C. Auf der Sohle der Grube (71) zeichnen sich die **1** Reste der samt Inhalt verbrannten Holztruhe ab. Blick nach Westen.

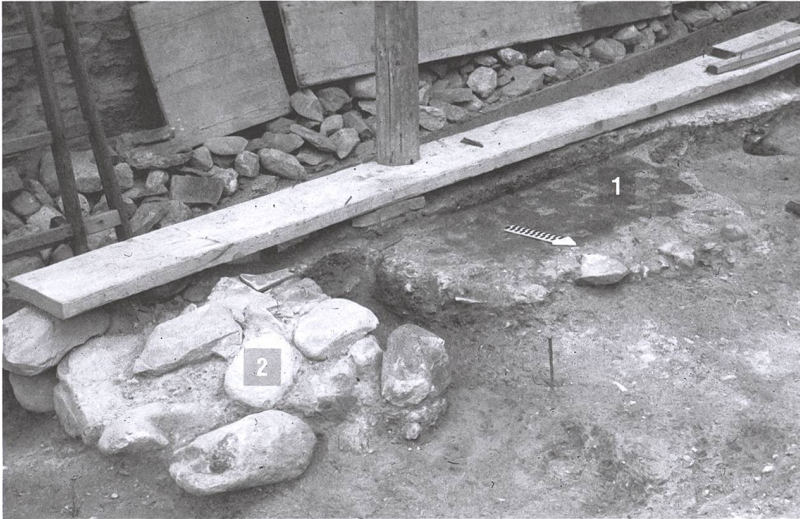
Abb. 53: Domat/Ems, Sogn Pieder. Anlage 1. Raum E. 1 Rest des Mörtelbodens (310), der mit der 2 Ostmauer (13) rechnet. Blick nach Südwesten.

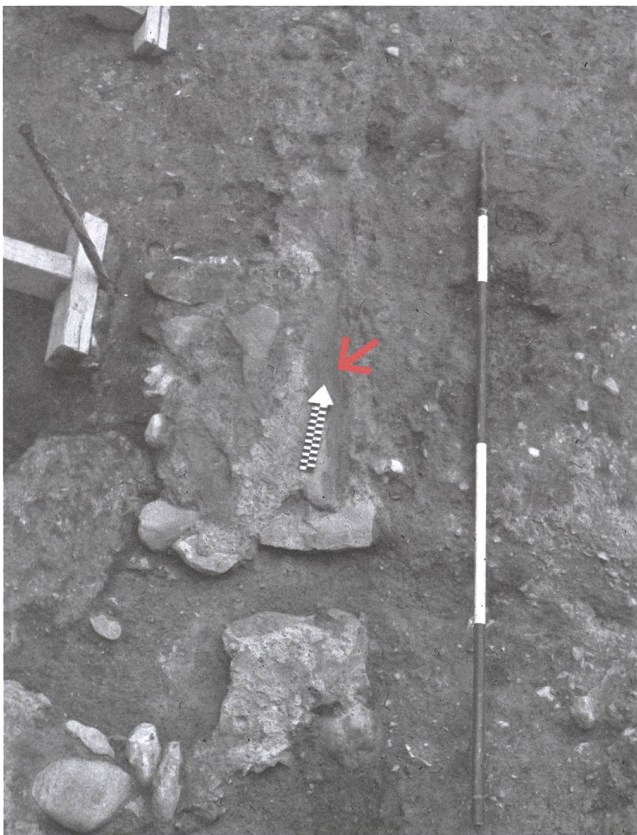
Abb. 54: Domat/Ems, Sogn Pieder. Anlage 1. Raum E. Mörtelboden (310) mit dem Abdruck eines Balkens (Pfeil), dessen Funktion nicht geklärt ist. Blick nach Norden.

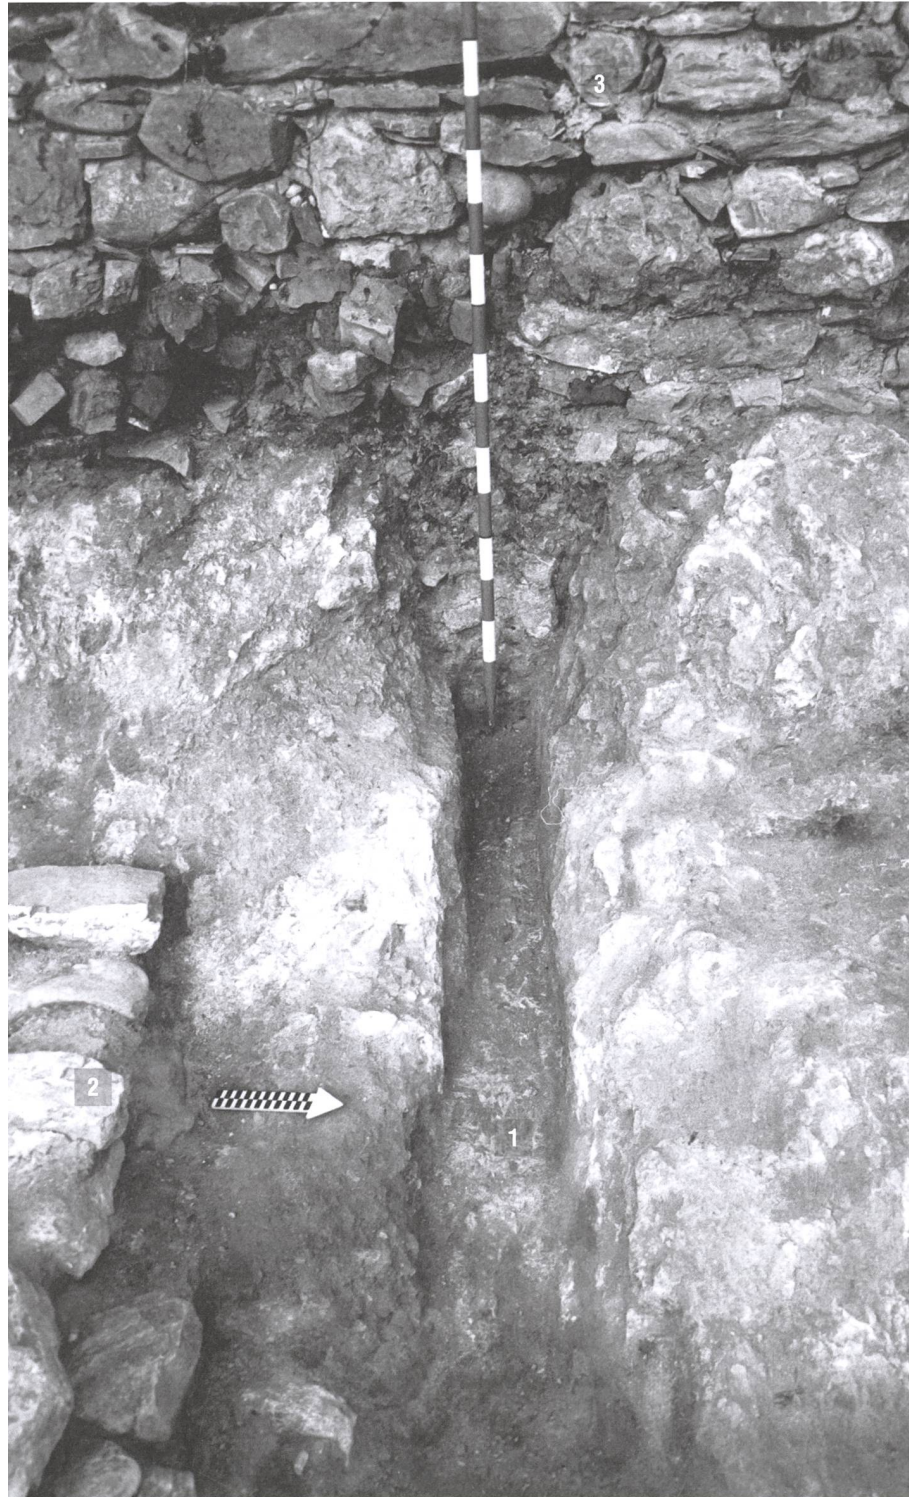
Abb. 56: Domat/Ems, Sogn Pieder. Anlage 1. Die 1 Rinne (451) diente der Entwässerung des Hanges an der Nordseite des Gebäudes. 2 Nordmauer (28) von Raum F. 3 neuzeitliche Hangstützmauer. Blick nach Westen.

Im Abstand von etwa einem Meter verlief parallel zur Nordmauer die in das anstehende Bergsturzmaterial vertiefte, 3 m lange Rinne (451) **Abb. 20**; **Abb. 22**; **Abb. 56**. Ihren Anfang nahm sie im steilen Hangbereich bei der Nordostecke des Gebäudes und lief dann mit kontinuierlichem Gefälle bis in den flacheren Bereich aus. Da sie den Brandschutt der Holzbauten durchschlägt und mit dem Abbruchschutt von Anlage 1 gefüllt ist, muss sie während der Benutzungszeit des Gebäudes gegraben worden sein. Auf der Sohle der 25–30 cm breiten und maximal 60 cm tiefen Rinne lag eine harte sandig-lehmige Ablagerung. Vermutlich verursachte das andauernd einsickernde Hangwasser Schäden am Mauerwerk, weshalb versucht wurde, dieses Problem durch einen Entwässerungsgraben zu lösen. Diese Gefährdung blieb offenbar auch in der Benutzungszeit von Anlage 2 bestehen, denn an dieser Stelle wurde vor dem Bau von Mauer (34) zu deren sicherer Verankerung ein Einschnitt in den Hang angelegt und zur Entfeuchtung als Sockel eine Steinschüttung aufgehäuft (vgl. **Kap. 9.3**).

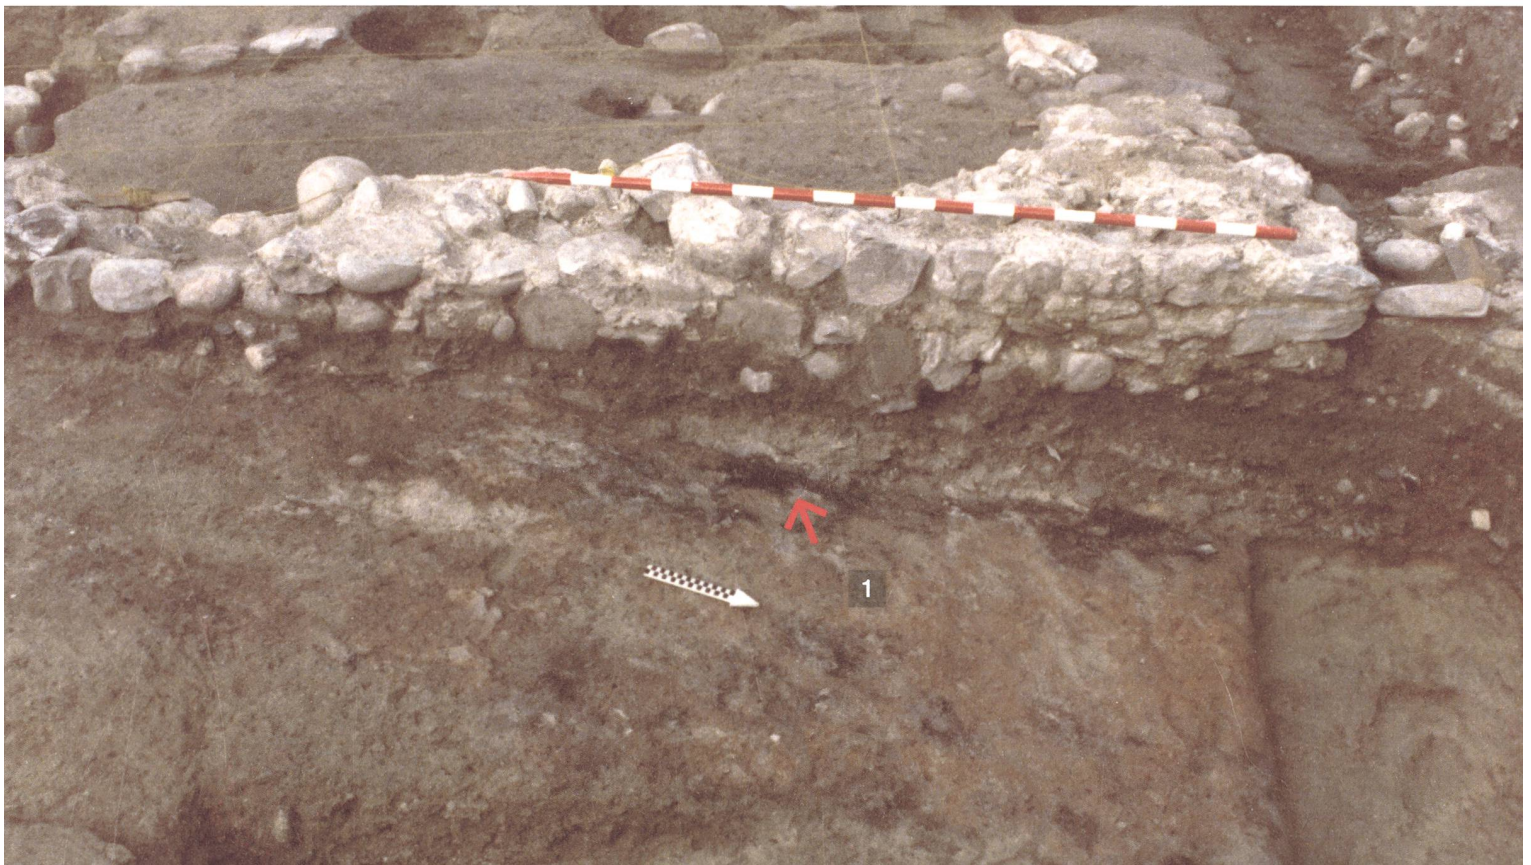
Abb. 60: Domat/Ems, Sogn Pieder. Anlage 1. Unter der Mauer des Wohnhauses von Anlage 2 liegt auf dem brandgeröteten 1 Aussen-niveau von Anlage 1 die Brandschicht (618) (Pfeil). Blick nach Westen.

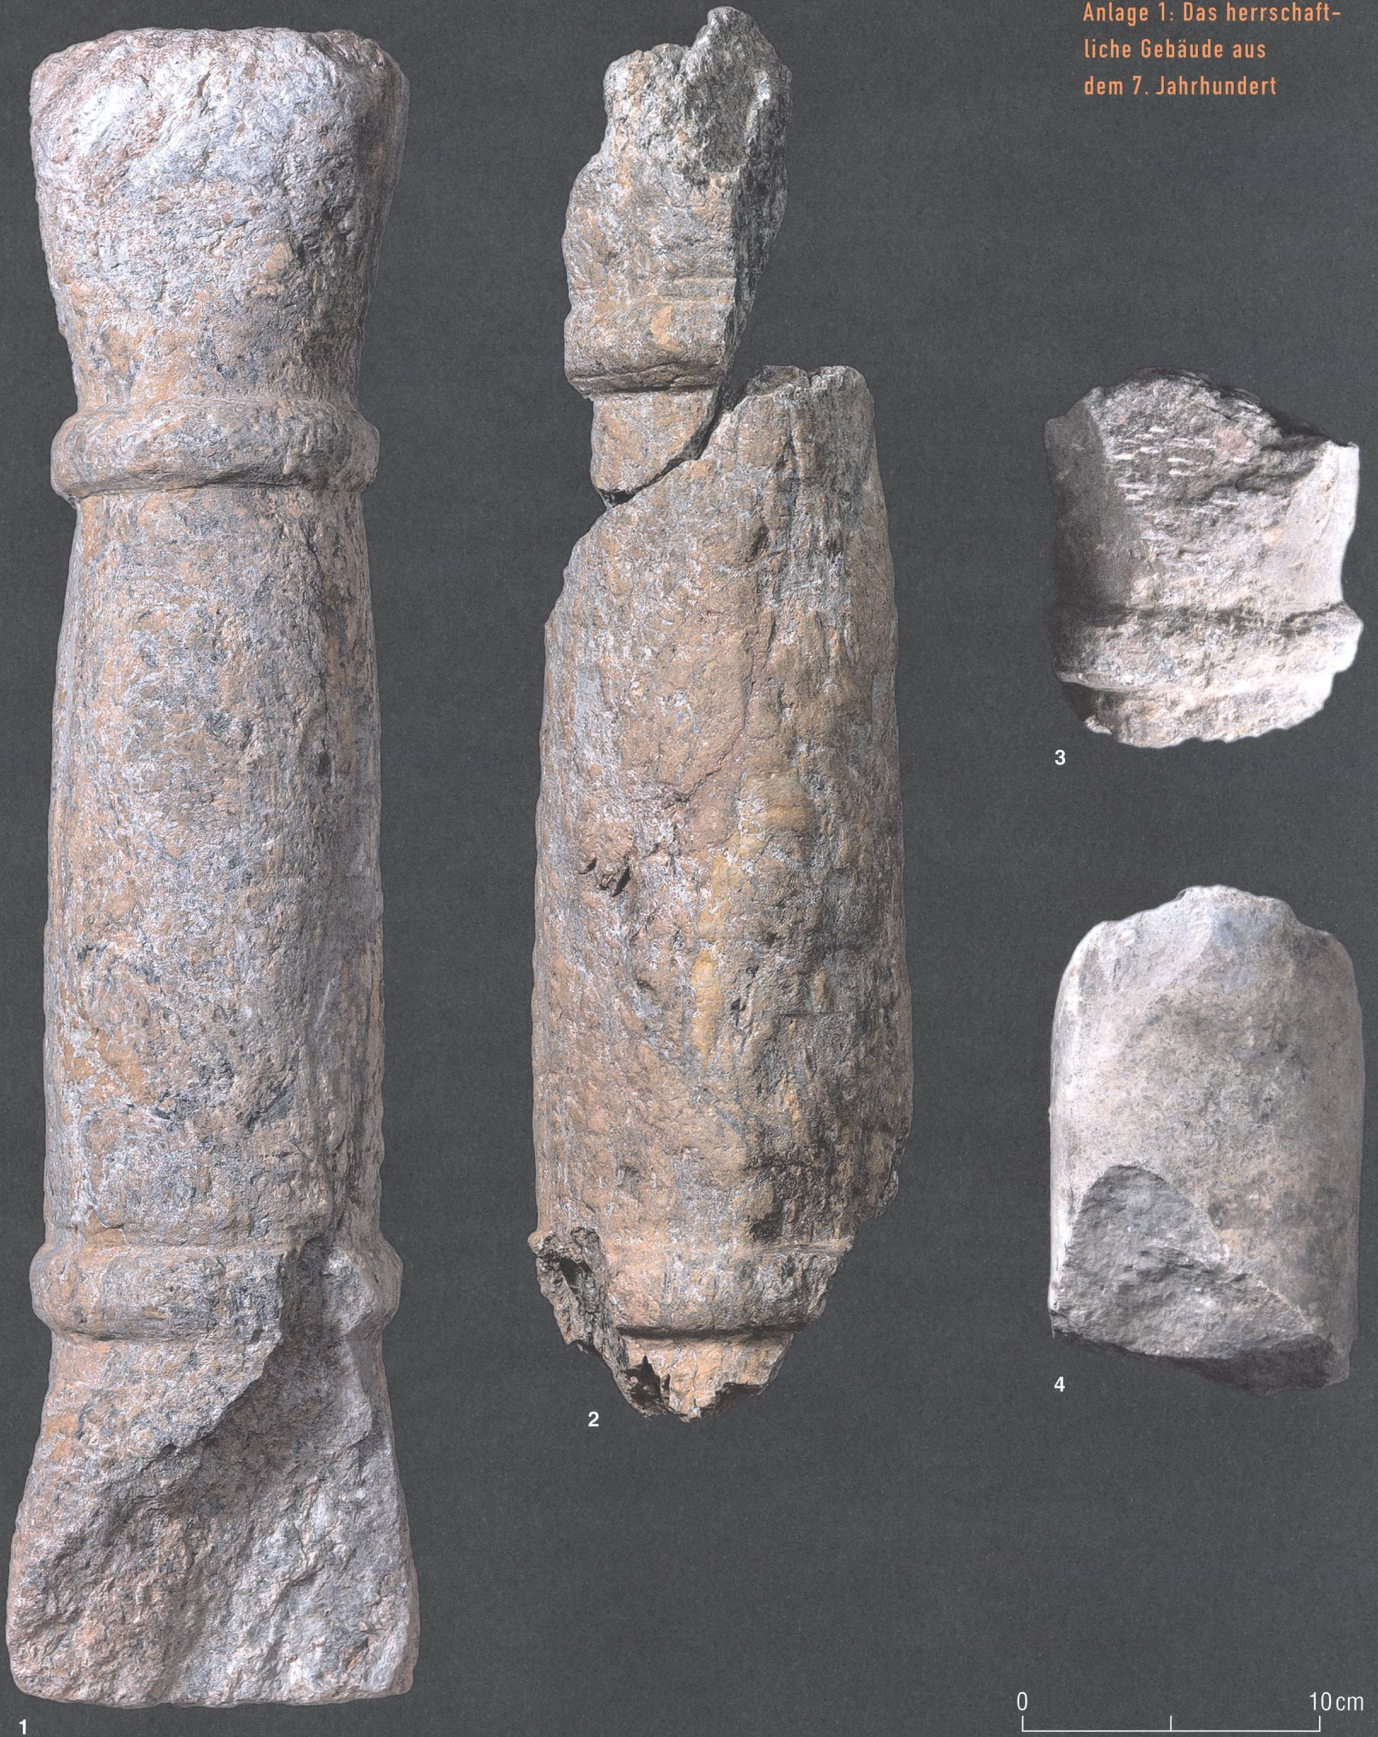
Abb. 64: Domat / Ems, Sogn Pieder. Anlage 1. Aus Speckstein gefertigte Säulen von Doppelfenstern: **1 Taf. 5,57; 2 Taf. 5,54; 3 Taf. 5,55.** Unbestimmtes Architekturteil aus Kalkstein: **4 Taf. 5,56.** Mst. 1:2,5.

Kapitell sind trapezförmig, in der Höhe messen sie 13 cm. An der Unter- bzw. Oberseite liegen in der Mitte 3 cm tiefe und 2 cm breite Löcher zur Verankerung der Säule. Der Schaft der nur teilweise erhaltenen zweiten Säule **Abb. 64,2; Taf. 5,57** ist um 1,6 cm länger als jener der ersten, deren Gesamtgröße dürfte aber gleich gewesen sein. Von einer dritten Säule, die vermutlich zu einem gleichartigen Fenster gehört, blieb nur das Bruchstück des Schaftes mit dem Wulst erhalten **Abb. 64,3; Taf. 5,55**. Bei dem vierten Fragment aus Kalkstein bleibt unbestimmt, ob es zu einer Säule oder einem anderen Architekturteil gehört **Abb. 64,4; Taf. 5,56**.
