Anlage 1 : das herrschaftliche Gebäude aus dem 7. Jahrhundert

Zeitschrift: **Archäologie Graubünden. Sonderheft**

Band (Jahr): **9 (2020)**

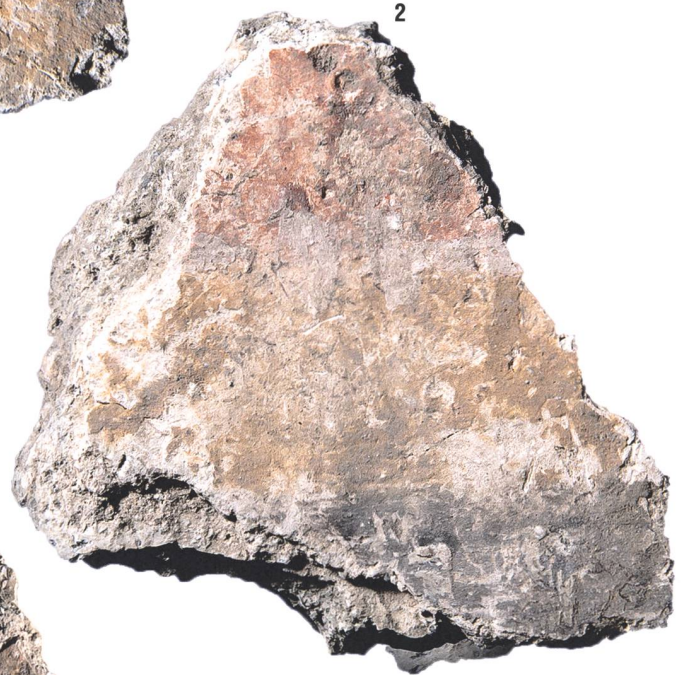
2

Zweischichtiger Verputz. Grundputz mit dünner Malschicht. Auf einer dicken Tünche wurde ein rotes und gelbes Band gemalt. An die gelbe Fläche schliesst eine graue an. Auf der Naht von Rot zu Gelb liegt wie bei **Abb. 65,1** eine mit Malhorn applizierte Linie und darauf eine Abfolge von runden und länglichen Perlen. – Malputz 3 mm.

Auf dem Fragment **Abb. 65,1** ist zudem eine Perlenabfolge zu erkennen, die mit einem Malhorn aufgetragen worden ist. Auch **Abb. 65,2** dürfte einst mit Perlen verziert gewesen sein, da die Dekoration aber schon stark vergraut ist, sind die Umrisse nicht mehr gut zu erkennen. Die Wandmalerei in der Klosterkirche St. Johann in Müstair ist zwar jünger als jene von Domat/Ems, sie weist aber ebenfalls einen Rahmen aus einem roten und gelben Band auf und besitzt ebenso einen Perlfries **Abb. 68**.

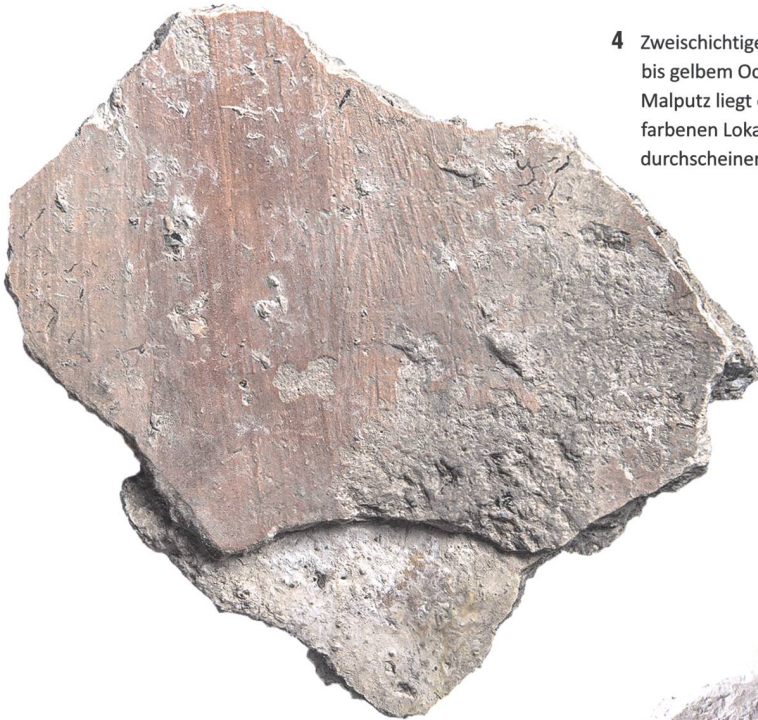
4 Zweischichtiger Verputz. Der Grundputz ist geweißt und trägt Farbspuren von rotem bis gelbem Ocker, das vielleicht mehr darstellte als eine Sinopie. Auf dem dünnen Malputz liegt eine Wandmalerei, in der ein heller Rosaton links neben dem rotockerfarbenen Lokalton liegt. Letzterer ist rosafarbenem Pinselauftrag partiell und etwas durchscheinend überstrichen. – Malputz 3 mm.

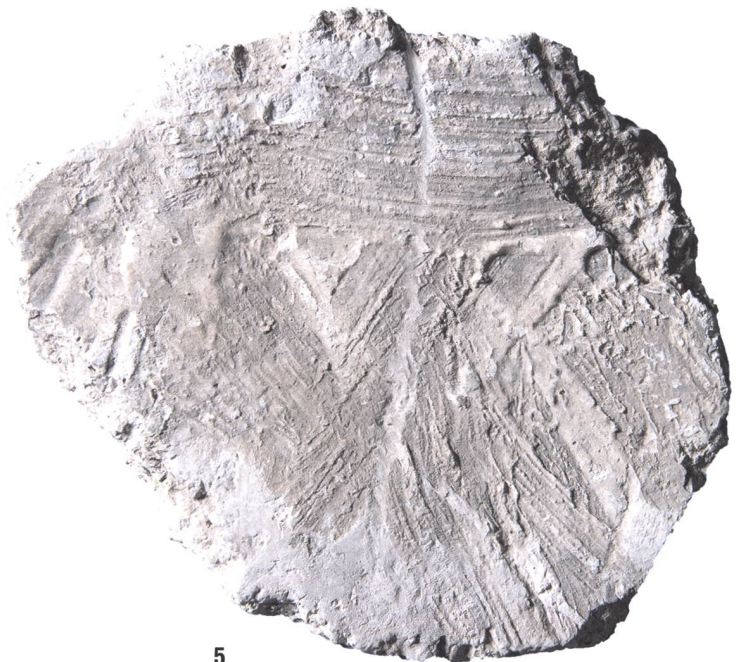
5 Verputz mit Farbauftrag. Auf einer grauen Grundfarbe wurde mit breitem Pinsel eine weisse Kalkschlämme kreuz und quer aufgetragen. Das Weiss füllt einen bestehenden Riss. – Malputz 4 mm.

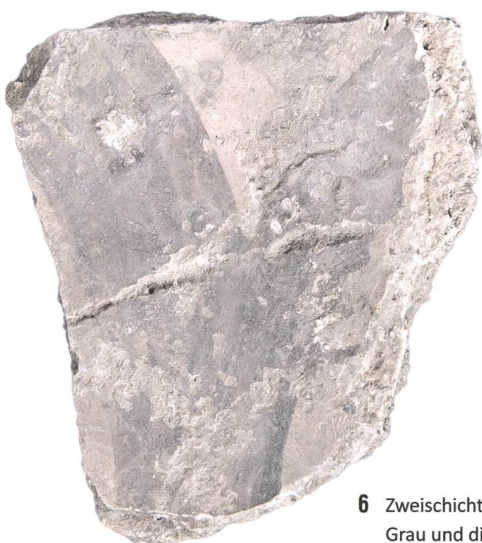
6 Zweischichtiger Verputz. Auf weissem Kalkgrund sind mit hellem Grau und differenzierter Pinselführung zwei sich teilende Äste aufgemalt (Ranken?). – Malputz 3 mm.

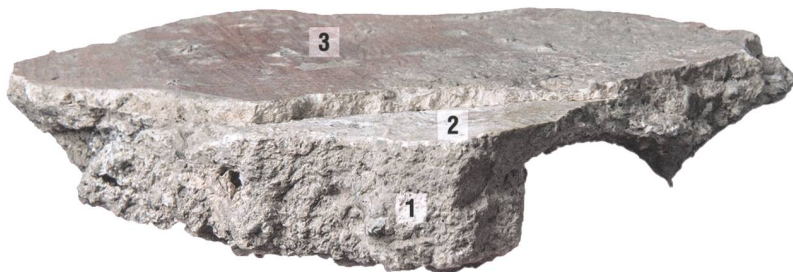
Abb. 66: Domat/Ems, Sogn Pieder. Anlage 1. Verputzfragment. **1** Grundputz; **2** dünne Kalktünche; **3** 3 mm starker Malputz mit roter Bemalung.

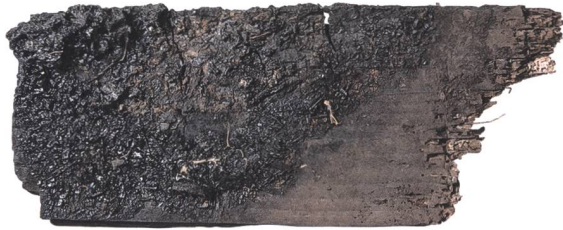
Abb. 69: Domat/Ems, Sogn Pieder. Anlage 1. Raum C. Verfüllung (627) von Grube (71). Brett aus Fichtenholz mit anhaftendem Textilresten und Wolle **Taf. 3,24**. Mst. 1:2.

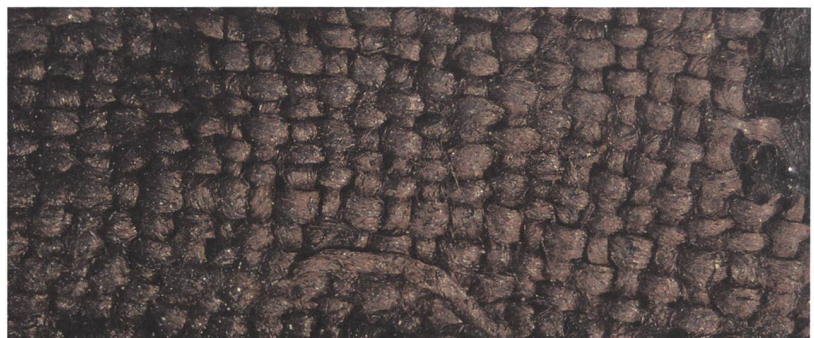
Abb. 83: Domat/Ems, Sogn Pieder. Anlage 1. Raum C. Verfüllung (627) von Grube (71). Spinnemustertes Leinengewebe. Mst. 8:1.

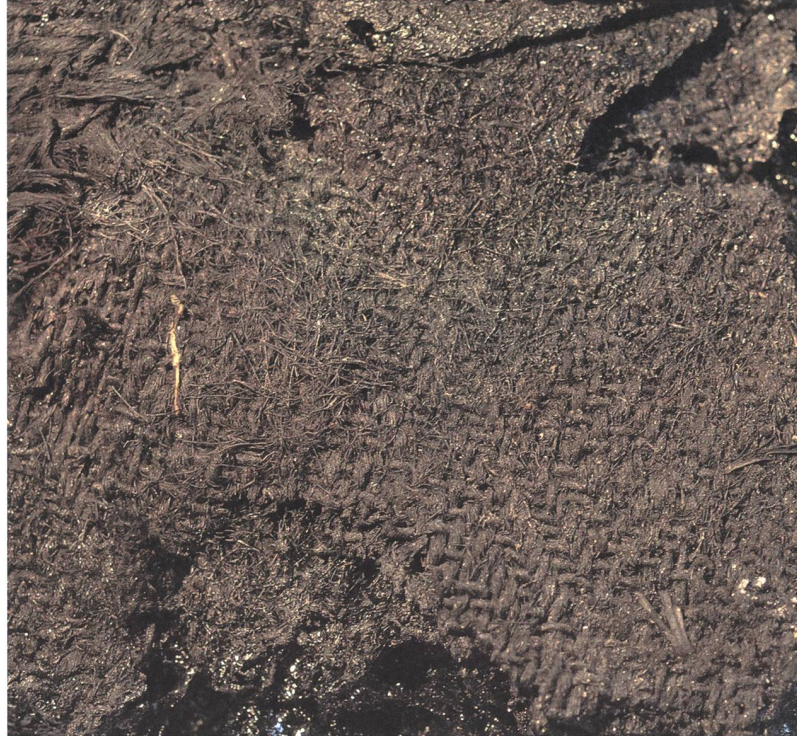
Abb. 88: Domat / Ems, Sogn Pieder. Anlage 1. Raum C. Verfüllung (627) der Grube (71). Wollgewebe. Der grobe Gleichgratkörper und der feine Diamantkaro mit sichtbaren Rauten der Gewebebindung. Mst. ca. 3:1.

Zwei Wollgewebe sind in Domat/Ems dokumentiert worden, ein grober Gleichgratkörper – auch an der Schnalle **Taf. 1,4** – und ein feiner Diamantkaro **Abb. 88**. Sie sind dort noch gut erkennbar, wo die Hitze nicht zu gross war und die Fasern nicht geschmolzen sind. Der Diamantkaro aus einem geraden Körper (Körper 2/2) mit einem Rapport von 20/18 Fäden ist im Frühmittelalter in ganz Europa quasi Standard und verschwand im Hochmittelalter aus der Palette der Wollgewebe, sobald der horizontale Webstuhl den vertikalen Gewichtwebstuhl ablöste und Meterware statt gemusterte Gewebe produziert wurden. Eines der jüngsten Belege ist ein Abdruck im karolingischen Fresko im Südfenster der Kirche St. Johann in Münstair.⁶⁸ Ein Handwerker hat sich offensichtlich abgestützt und den Abdruck (des Ärmels?) im noch feuchten Fresko hinterlassen. In wenigen Fällen können wir auch über die Farbe der Gewebe Auskunft geben: Ein Diamantkaro aus Langenthal-Unterhard BE war nicht vollständig oxidiert und noch flexibel. Die Farbanalyse des sichtbar sehr dunklen Stoffes zeigte intensiv blau gefärbte Wolle.⁶⁹ Blau wurde ebenfalls in Nordeuropa bei den Diamantkaros belegt, während in den merowingischen Gräbern aus der Basilika von Saint-Denis in Paris auch ein violett gefärbter Stoff bestimmt wurde, hergestellt mit blau-

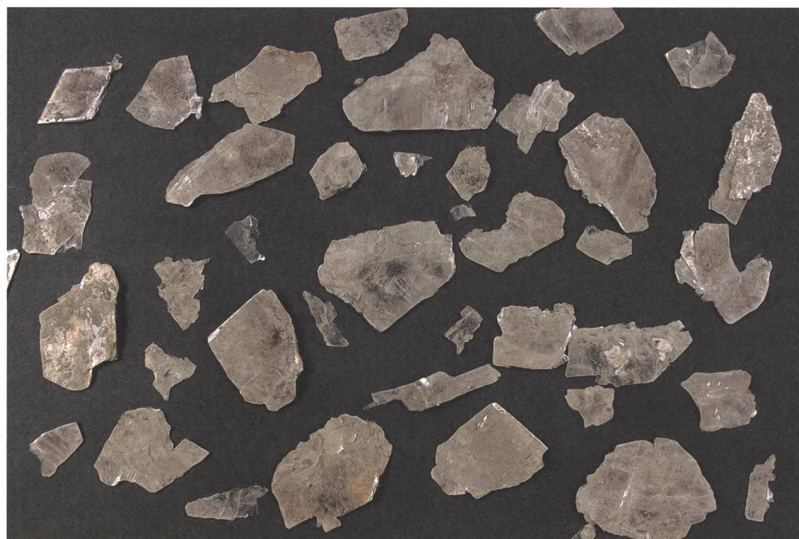
Abb. 110: Disentis/Mustér, Kloster St. Martin, Westhof. Muskovitblättchen. Mst. 1:4.

des Klosters St. Martin in Disentis/Mustér wurden in einer Grube des 6. Jahrhunderts Bruchstücke mit bis zu 10 cm Kantenlänge solcher Blätter gefunden¹¹⁴ **Abb. 110**. Und von der frühmittelalterlichen Kirchenanlage 2a von Sogn Murezi in Tomils, die um 650 erbaut worden ist, liegen ebenfalls Muskovitblätter vor.¹¹⁵ Von frühmittelalterlichen Orten ausserhalb Graubündens sind bisher keine entsprechenden Funde bekannt bzw. publiziert.

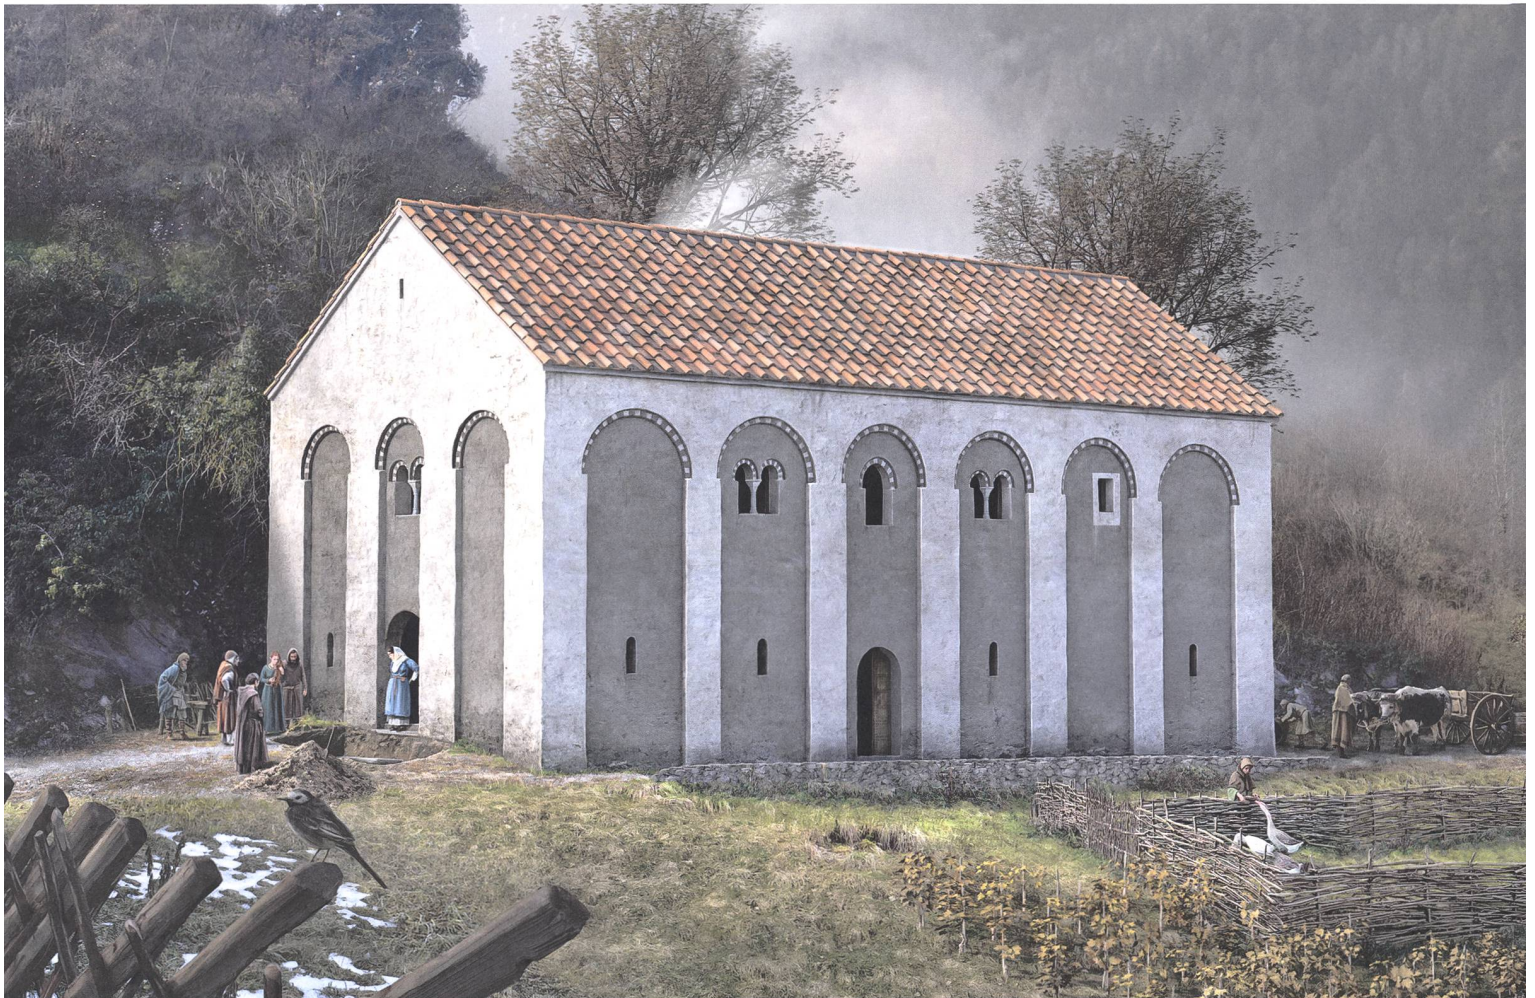
Abb. 111: Domat/Ems, Sogn Pieder. Anlage 1. Aussenansicht des Herrenhauses als Lebensbild.

Abb. 111. Dieser Befund ist für die Schweiz einzigartig, sind doch für die Zeit der Merowinger zwar einzelne Bauteile aus Kirchen, vornehmlich von Schranken und Säulen²¹, erhalten, zur plastischen und farblichen Gestaltung der Fassaden von Profanbauten²² waren mangels Erhaltung aber bisher keine Aussagen möglich.

Dank der im originalen Mörtelverband verstürzten Ostmauer von Anlage 1 ist die Fassadengestaltung des Gebäudes weitgehend rekonstruierbar **Abb. 111; Abb. 112**. Die Fassadenhöhe betrug mindestens 6,40 Meter. Zur Dachkonstruktion können hingegen nur Vermutungen angestellt werden. Das Hauptgebäude der deutlich jüngeren Bischofsresidenz im Kloster St. Johann (um 1035) in Müstair, beispielsweise wies ein Satteldach und eine Dachneigung von 35 Grad auf.¹²²

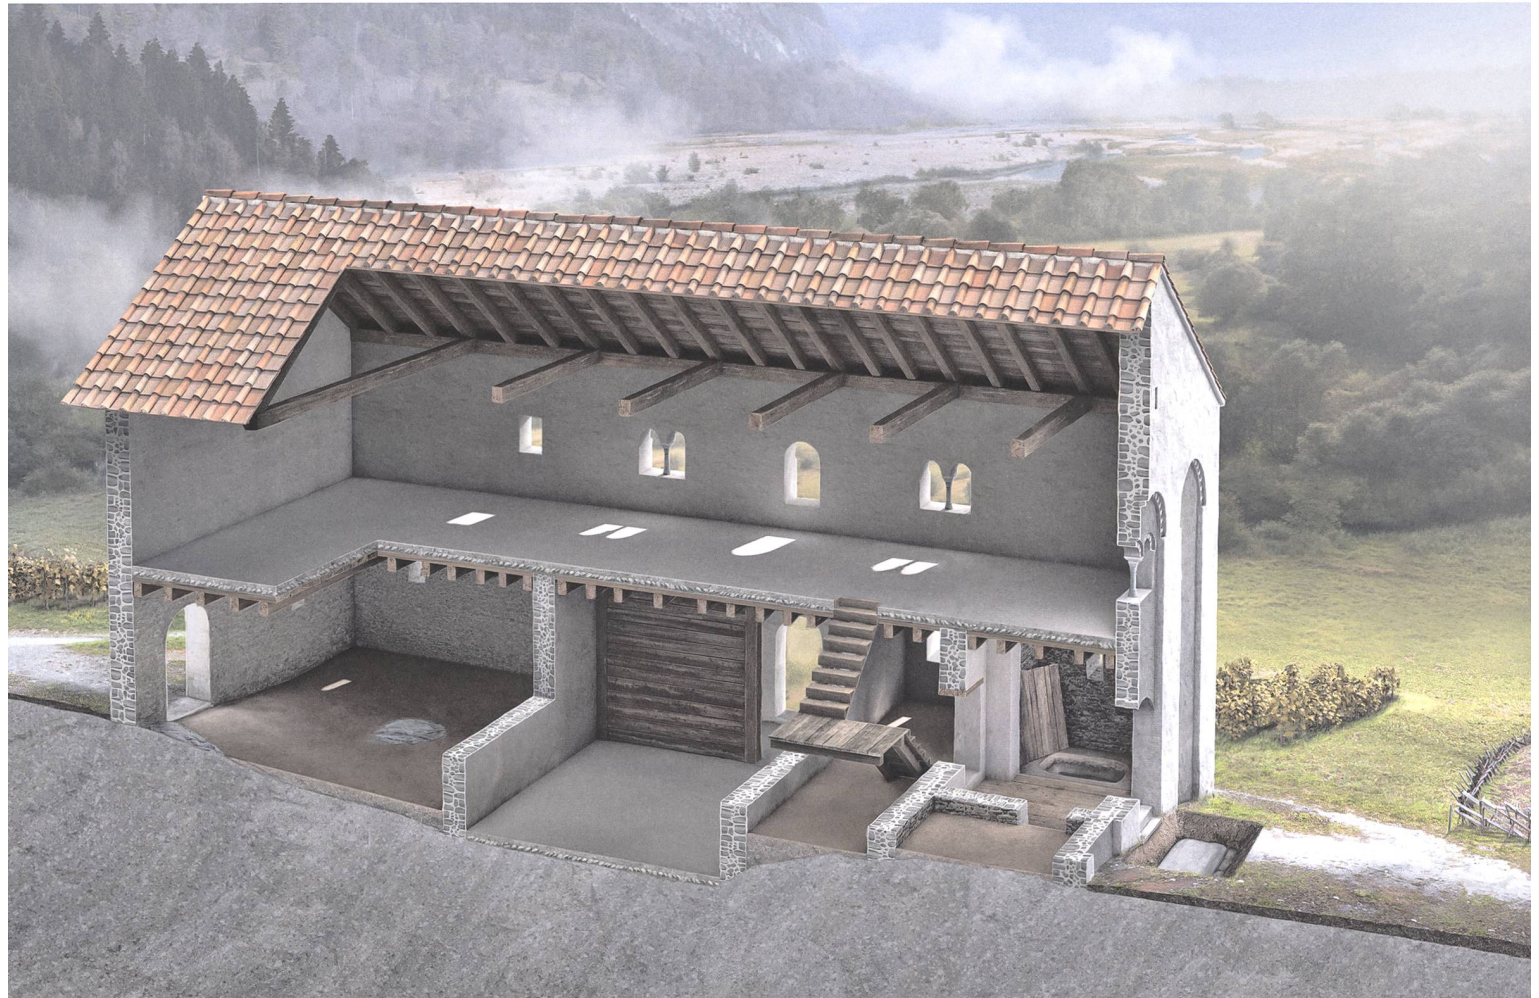
Abb. 112: Domat/Ems, Sogn Pieder. Anlage 1. Innenansicht des Herrenhauses als Lebensbild.

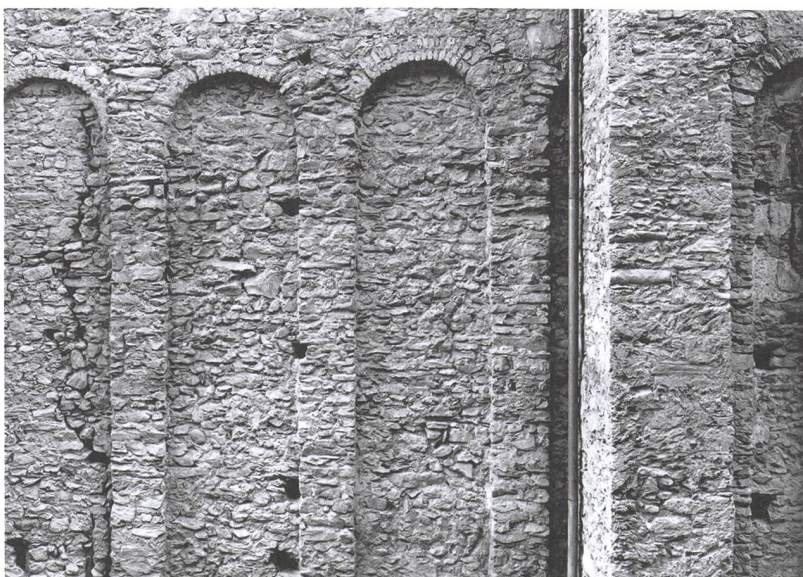
Abb. 113: Chur, Kirche St. Martin. Blendarkaden an der karolingerzeitlichen Südfassade.

Die Gliederung der Fassaden mit Lisenen und Blendarkaden findet gute Vergleiche bei frühmittelalterlichen Kirchen in Churrätien und südlich der Alpen **Abb. 113–Abb. 118**.¹²⁴ In der karolingischen Pfalzarchitektur lassen sich hingegen bis anhin keine Hinweise auf eine derartige Fassadengestaltung finden.¹²⁵ Die Herkunft dieses architektonischen Gestaltungselementes ist in der spätantiken-frühchristlichen Architektur Oberitaliens zu suchen, wo mit dem zwischen 425 und 450 erbauten Mausoleum der Galla Placidia in Ravenna ein eindruckliches Vergleichsbeispiel erhalten ist.¹²⁶ Das Gebäude von Anlage 1 steht damit in einer, sich auf spätantike Vorbilder berufende und in Churrätien bis in die Karolingerzeit fortdauernde Bautra-

Wo dies bei den kirchlichen Vergleichsbeispielen ersichtlich ist, fassen die Lisenen jeweils auf unterschiedlich hohen Sockelbändern. Zu nennen sind die Kirchen S. Carpofo in Mesocco, St. Johann in Müstair, die Heiligkreuzkapelle in Müstair und die Kapelle S. Lucio in San Vittore, **Abb. 113–Abb. 117**. Anders ist dies – zumindest auf der Südseite – beim Gebäude von Anlage 1 in Domat/Ems. Die Lisenen und Blendfelder reichten hier bis auf die Höhe des Aussenniveaus (vgl. **Abb. 111**). Dies könnte mit dem hangwärts ansteigenden Terrain zu erklären sein. Wie die Gestaltung diesbezüglich an der Ostseite war, ist anhand der Befunde nicht zu klären.

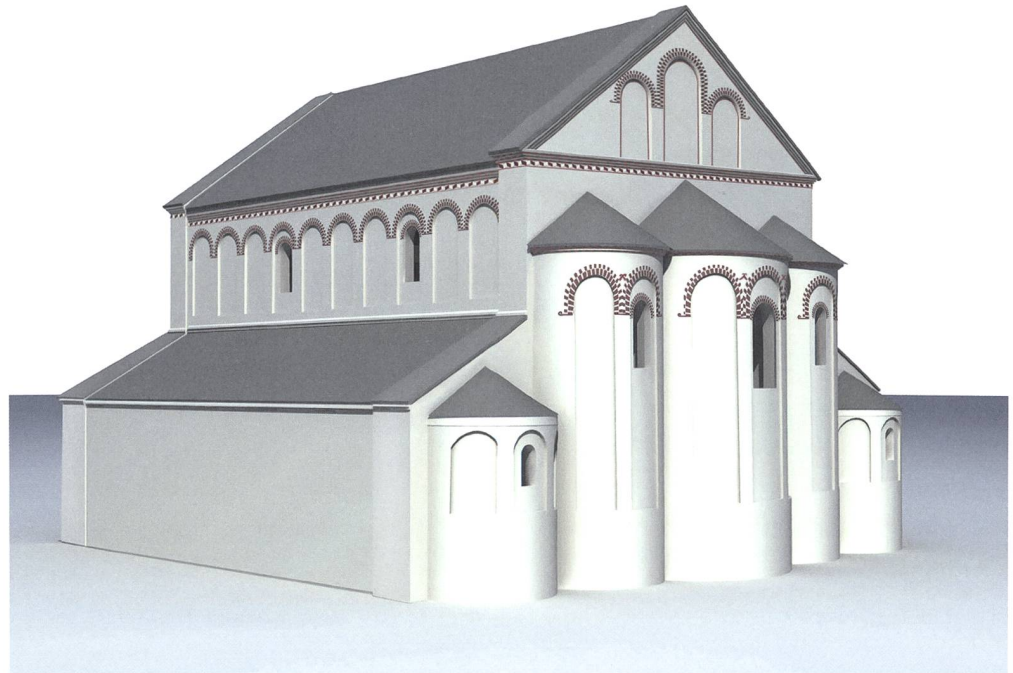
Abb. 115: Müstair, Klosterkirche St. Johann. Rekonstruktion des karolingerzeitlichen Baubestandes. Nicht nur die Blendbögen, sondern auch der Fries weist eine architekturbetonende Backsteinimitation auf.

Die Lisenen und die Fassaden oberhalb der Blendarkaden besaßen einen weissen Kalkanstrich, während die zurückversetzten Blendfelder graubraun gehalten waren (vgl. **Kap. 7.3.1.3**). Auch in den Bogen über den Fenstern und den Blendfeldern wurde diese Farbkombination aufgenommen. Sie zeigen jeweils ein Backsteinimitationsmuster mit den beiden, sich abwechselnden Farben. Ziegelkopf-Imitationen sind bei den karolingerzeitlichen Kirchen in Graubünden weit verbreitet. Sie sind jedoch normalerweise in Rot und Weiss gehalten (vgl. **Abb. 115–Abb. 117**).¹²⁸ Die abwechselnd graue und weisse Farbgebung der

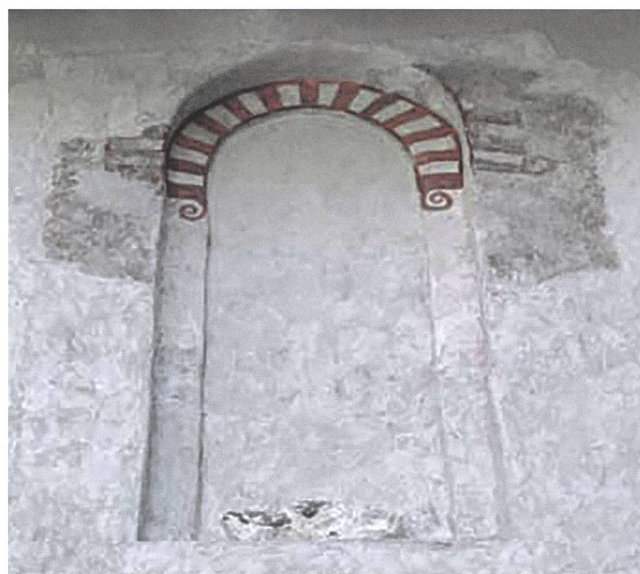
Abb. 116: Alvaschein, Mistail. Kirche St. Peter. Zugemauertes Fenster mit Begleitmalerei aus karolingischer Zeit in der Nordmauer.

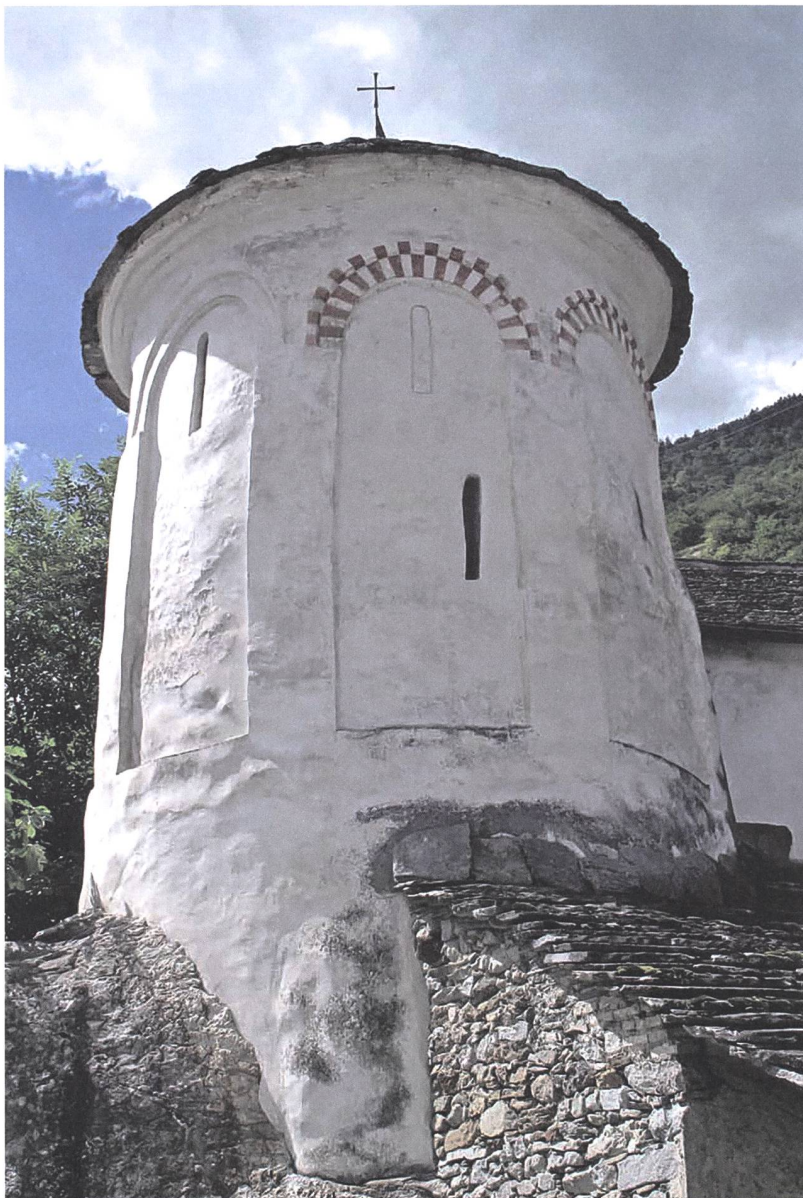
Abb. 117: San Vittore, Kapelle S. Lucio. Die Lisenen des karolingerzeitlichen Rundbaus stehen auf einem hohen Sockelband; die einmal getreppten Bogen über den Blendfeldern weisen ein Backsteinmuster auf.

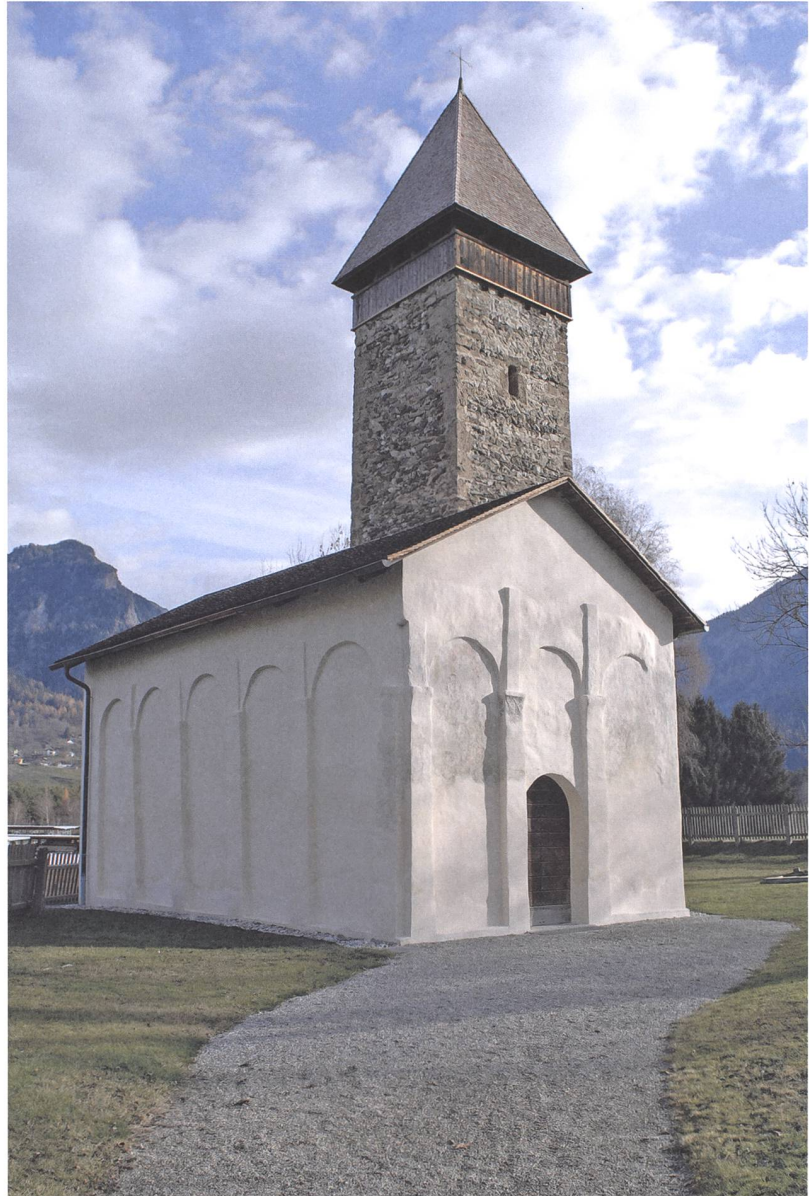
Abb. 118: Cazis, Kirche St. Martin. Bei diesem Bau handelt es sich um eine der letzten noch weitgehend erhaltenen Kirchen aus vor- karolingischer Zeit auf dem Gebiet der heutigen Schweiz. Die Fassaden sind durch Pilaster und Blendfelder gegliedert. Der Campanile wurde um 1100 angebaut.

Keilsteine weisen hingegen die Arkaden der Kirche St. Martin in Cazis auf **Abb. 118**.¹²⁹ Da diese vermutlich wie Anlage 1 in Domat/Ems in vorkarolingische Zeit datiert, kann bei der Fassung ein älterer Stil vermutet werden.

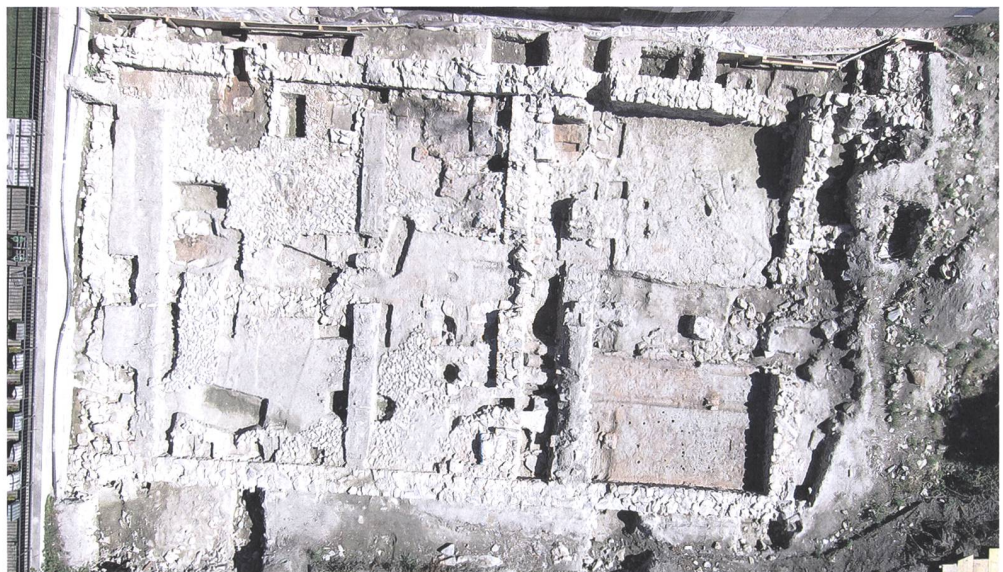
Abb. 119: Zizers, Schlossbungert. *Curtis* aus dem 8.–10. Jahrhundert. Grundrissmasse: 21 × 11,80 m. Das Gebäude war durch Binnenmauern in mehrere Räume unterteilt.

Zwei profane Steinbauten aus dem Frühmittelalter, die Ähnlichkeiten mit dem Gebäude von Anlage 1 aufweisen, sind einerseits die *curtis* von Zizers, Schlossbungert und andererseits das Pfalzgebäude auf dem Lindenhof in Zürich. Der Herrenhof von Zizers besass eine langschmale Form von 21 × 11,8 Meter im Lichten und war im Erdgeschoss in mehrere Räume unterteilt, die in einer ersten Phase teils als Wohnräume und/oder Küche, teils als Lager und später auch als Stall genutzt worden waren **Abb. 119**.¹⁵⁷ Von ähnlicher architektonischer Form wie der Herrenhof in
