# Anlage 2b : Umbauten am Mönchshof zwischen dem 10. und 12. Jahrhundert

Zeitschrift: **Archäologie Graubünden. Sonderheft**

Band (Jahr): **9 (2020)**

# Anlage 2b: Umbauten am Mönchshof 9 zwischen dem 10. und 12. Jahrhundert

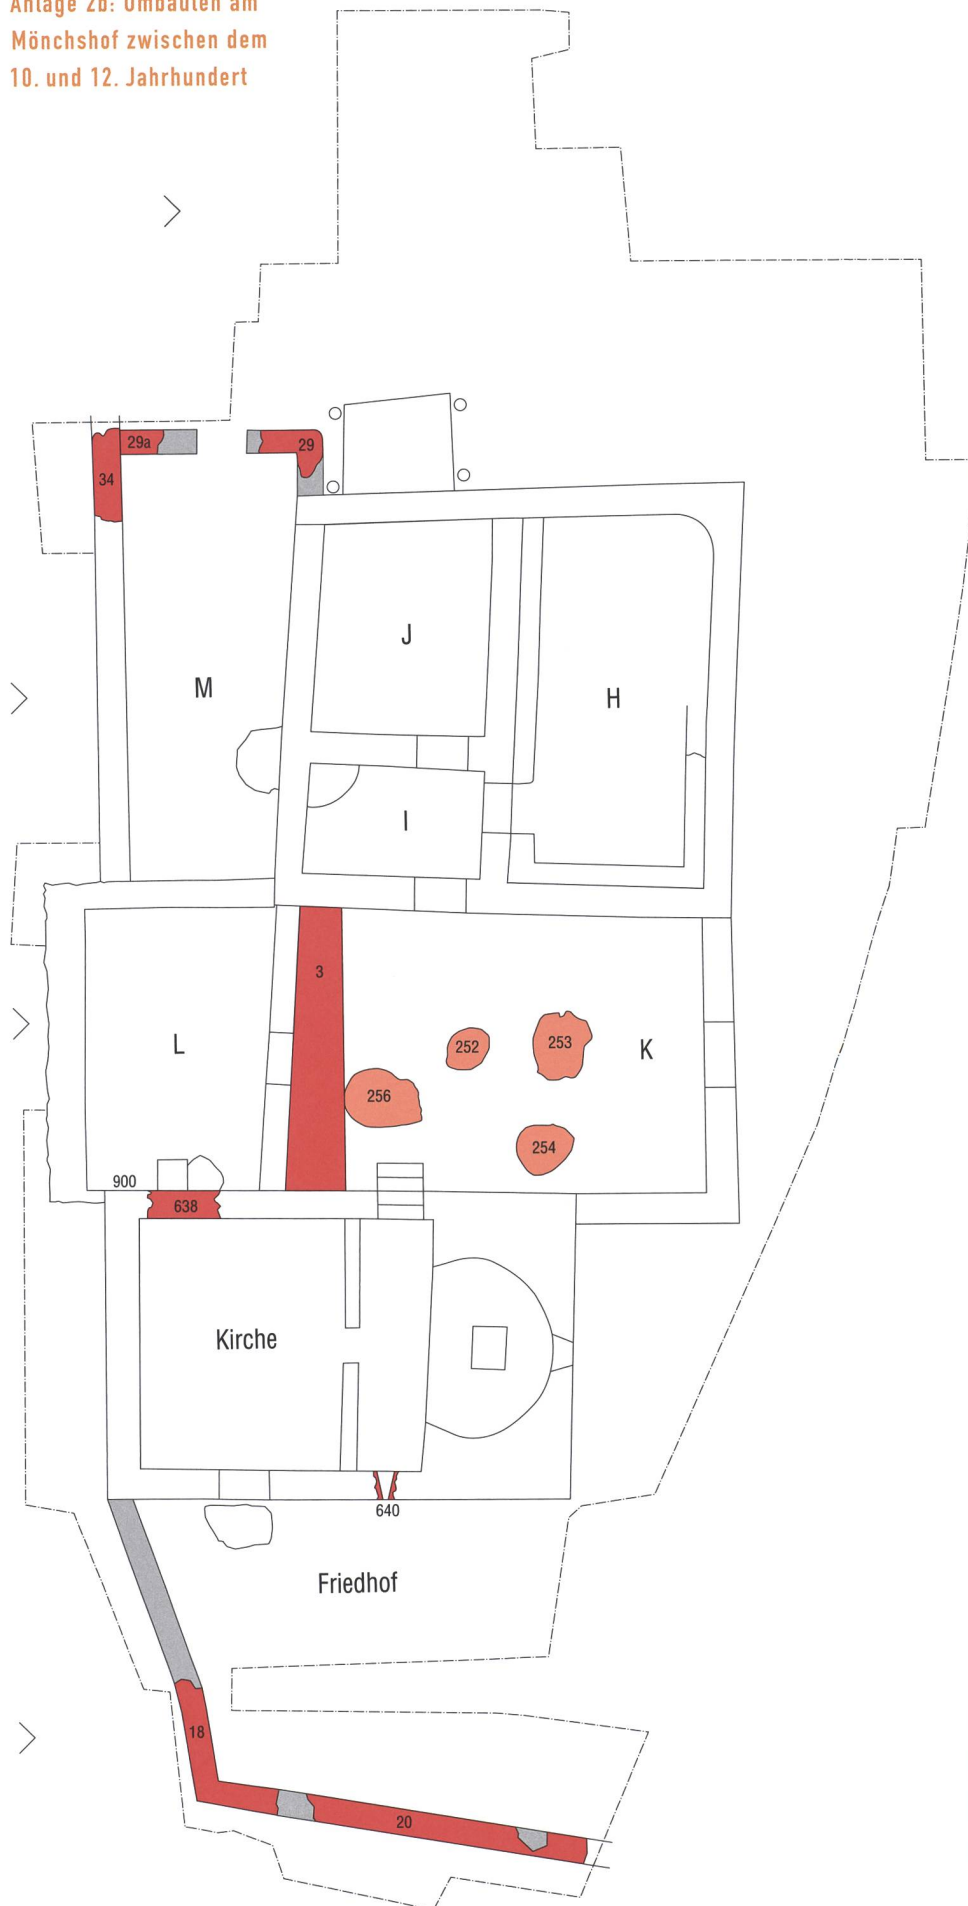
Abb. 180: Domat/Ems, Sogn  
Pieder. Anlage 2b. Mst. 1:150.

- übernommene Bauteile
- erhaltene Bauteile
- rekonstruierte Bauteile
- erhaltene Befunde unter Boden

Im Hochmittelalter erfolgten mehrfach Renovierungen und Umbauten an der Kirche und an den Profanbauten **Abb. 180**. Das Areal des Hofes wurde dabei als Bauplatz genutzt. Die baulichen Eingriffe konnten am Mauerwerk der noch bestehenden Kirche dokumentiert werden. Welche Renovierungen an den Wohn- und Wirtschaftsbauten durchgeführt wurden, war hingegen nicht mehr zu bestimmen, da die Mauern nach der Aufgabe der Anlage bis auf eine geringe Höhe abgebrochen worden waren.

das nur 6 × 6 m grosse Areal für die Bestattungen nicht mehr, weshalb der Friedhof nach Osten erweitert wurde (vgl. **Abb. 180**; **Abb. 186**). Erstmals wurden auch an der Ostseite der Kirche, unmittelbar vor der Apsis, Gräber angelegt (vgl. **Kap. 10.2.1.2**). Die Erweiterung der Bestattungszone erforderte auch den Neubau der gemauerten Umfriedung. Von der neu erstellten Umfassung blieben die West- und die Südmauer (18, 20) erhalten. Die Ostmauer, die den Friedhof talseitig begrenzte, ist den Bodeneingriffen beim neuzeitlichen Strassenbau

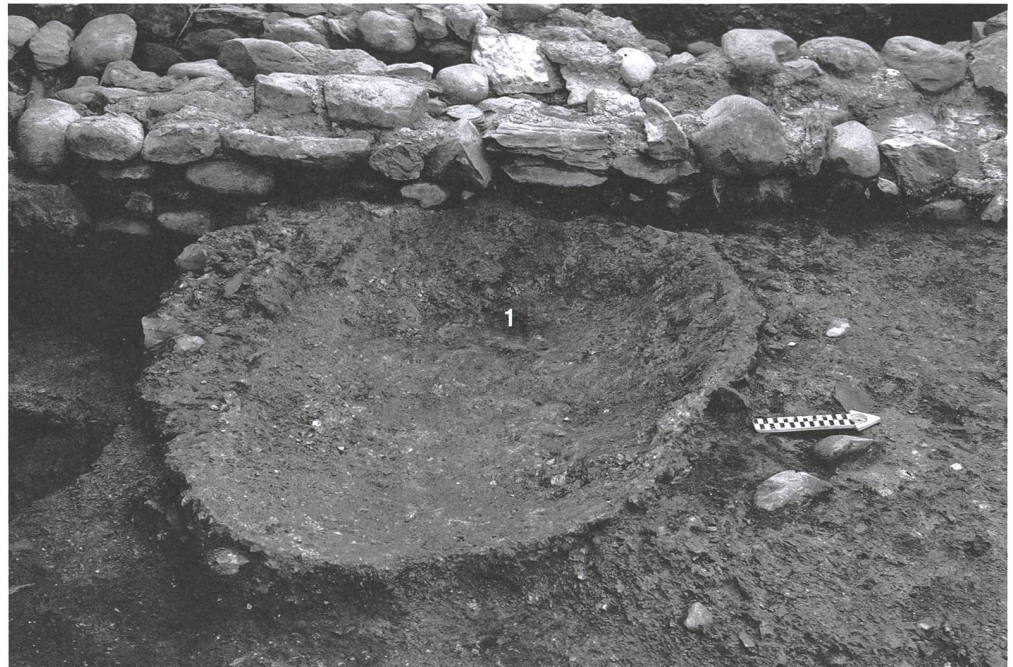
**Abb. 182:** Domat/Ems, Sogn Pieder. Anlage 2b. Hof K. Die **1** Mörtelanmachwanne (256) auf dem Bauplatz. Blick nach Westen.

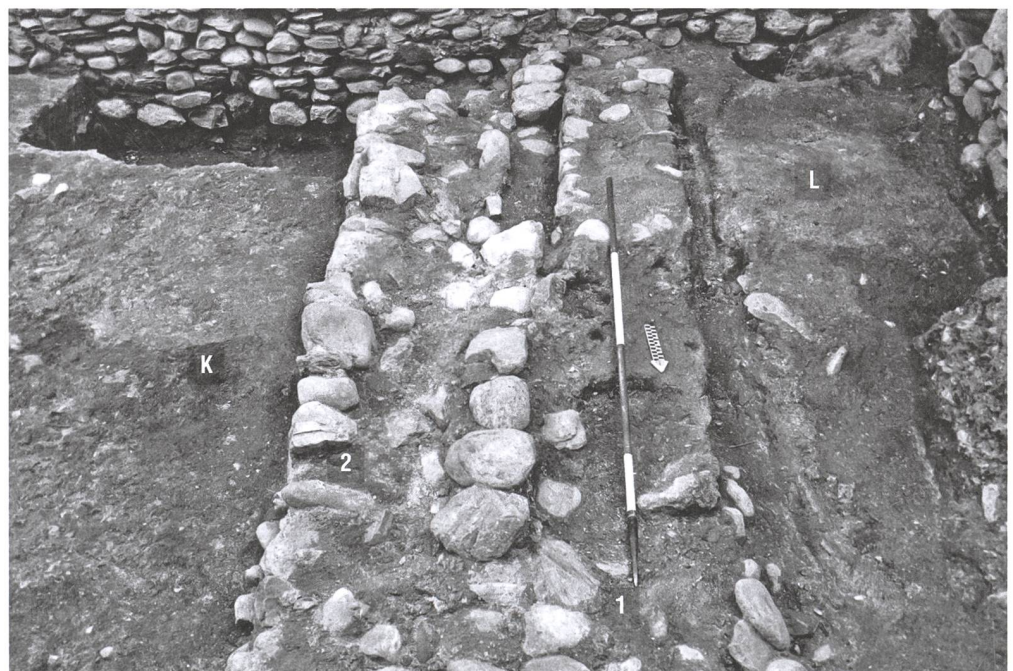
**Abb. 183:** Domat/Ems, Sogn Pieder. Anlage 2b. Gebäude L/Hof K. Vor die bestehende **1** Mauer (4) wurde **2** Mauer (3) als Stütz-/Spannmauer für die Kirche und den Wohntrakt gestellt. Blick nach Süden.

Von den Renovationsarbeiten war auch das vermutlich als Lager und/oder Werkstatt genutzte Gebäude L an der Westseite des Hofes betroffen. Direkt vor die Ostmauer (4) setzte man die 90–120 cm breite Mauer (3) **Abb. 183** (vgl. **Abb. 180**), eingespannt zwischen die Fassaden der Kirche und des Wohnbaus. Aufgrund der massiven Ausführung wird sie als Stützmauer, primär zur Kirche gedeutet. Die oben beschriebene

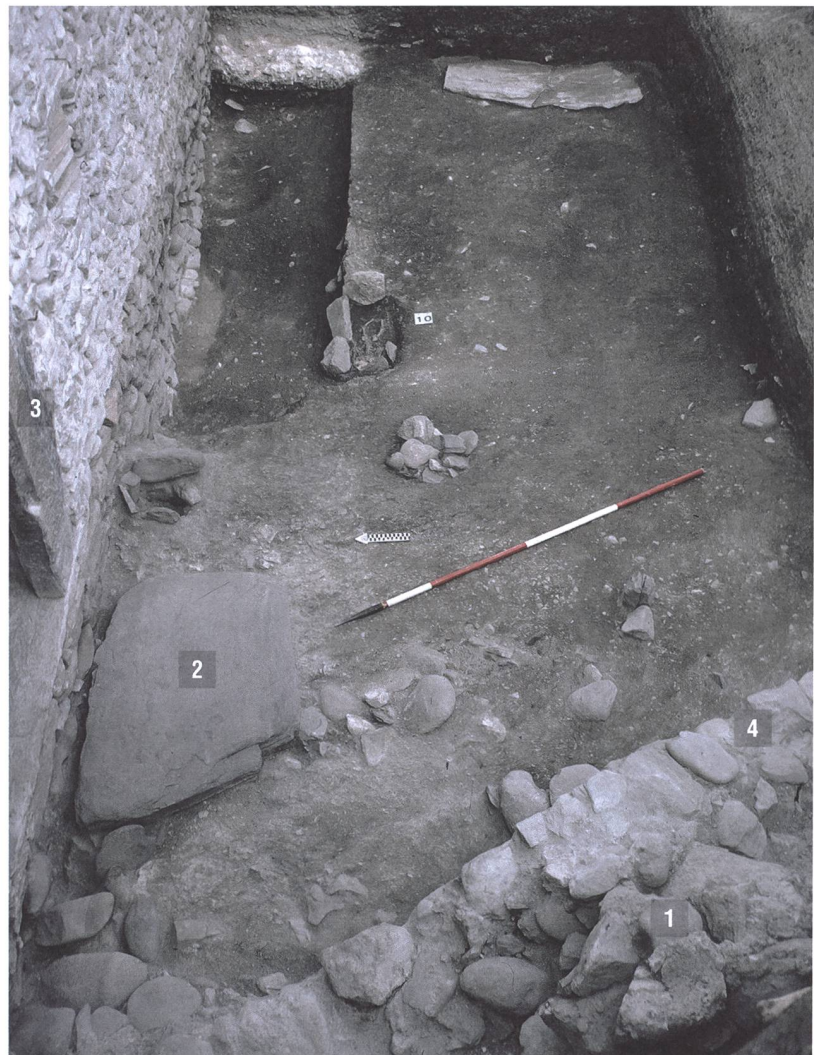
**Abb. 184:** Domat/Ems, Sogn Pieder. Anlage 2b. Friedhof. **1** neu errichtete Friedhofmauer (8); **2** Steinplatte (92) als Antritt zum Eingang; **3** Kirchenportal (637) der Anlage 4; **4** moderne Hangstützmauer (750). Blick nach Osten.

zum Opfer gefallen. Aufgrund der Topografie – der Terrassenrand verläuft etwa 3 m östlich der Kirche – reichte das Friedhofareal aber höchstens noch bis auf die Flucht der Ostmauer des Hofes und des Wohnhauses. Der Eingang ins Friedhofsgelände muss sich an der Ostseite befunden haben, in der Südmauer konnte keine Öffnung festgestellt werden. Bei der Neugestaltung des Friedhofs wurde das Bodenniveau mit dem Eintrag von humosem Material (80) um etwa 20 cm angehoben. Vor den Eingang der Kirche setzte man eine Steinplatte (92), die als Antritt vom Friedhofsgelände zum Eingang führte **Abb. 184**.

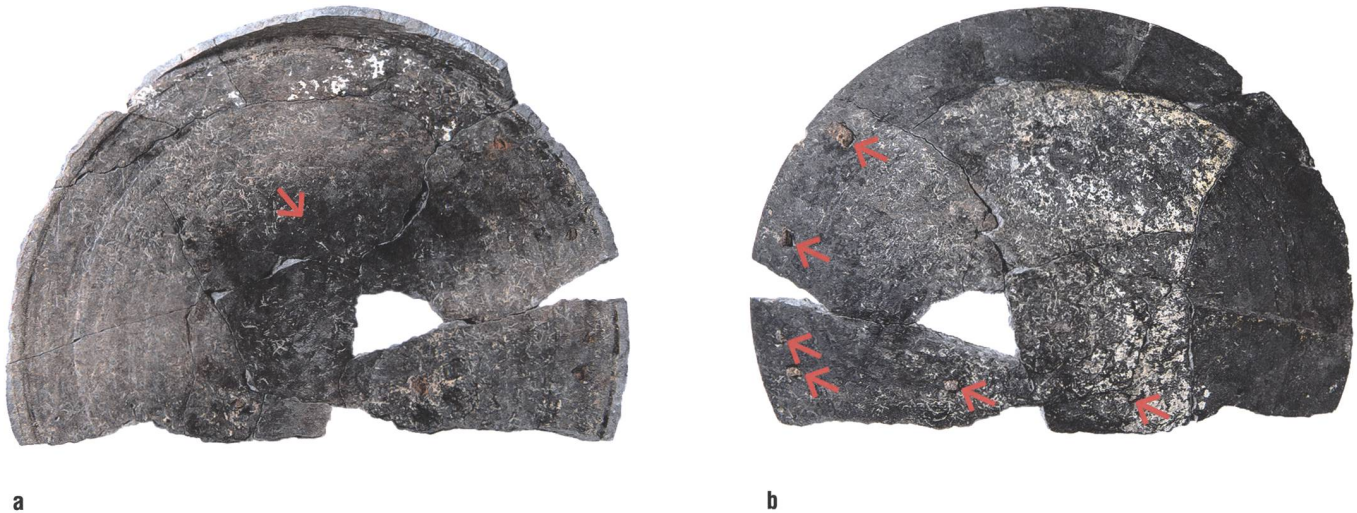
**Abb. 185:** Domat/Ems, Sogn Pieder. Anlage 2b. Bodenfragment des Lavetopfes **Taf. 8,93**. **a** Innenseite mit angebrannten Speiseresten (Pfeil); **b** Aussenseite mit eisernen Klammern (Pfeile). Mst. 1:4.

wendung als Kochgefässe schliessen. Im Innern des Topfs **Taf. 8,93** waren auf dem Boden verkohlte Essensreste angebrannt (vgl. **Abb. 185**). Die Scherbe **Taf. 7,86**, besass als einzige keine Spuren von Hitzeeinwirkung.

Der hochmittelalterliche Kochtopf **Taf. 8,93** weist zahlreiche Löcher und Flickungen auf (vgl. **Abb. 185**). Die feinen, runden Löcher von ca. 3 mm Durchmesser sind von aussen gebohrt worden. Mit Metallstiften waren in diesen annähernd symmetrisch angeordneten Löchern Metallbänder befestigt, die zur Aufhängevorrichtung gehörten, an welcher der Topf über das Feuer gesetzt wurde.
