# Die vordere Burg

Zeitschrift: **Archiv des Historischen Vereins des Kantons Bern**

## Die vordere Burg.

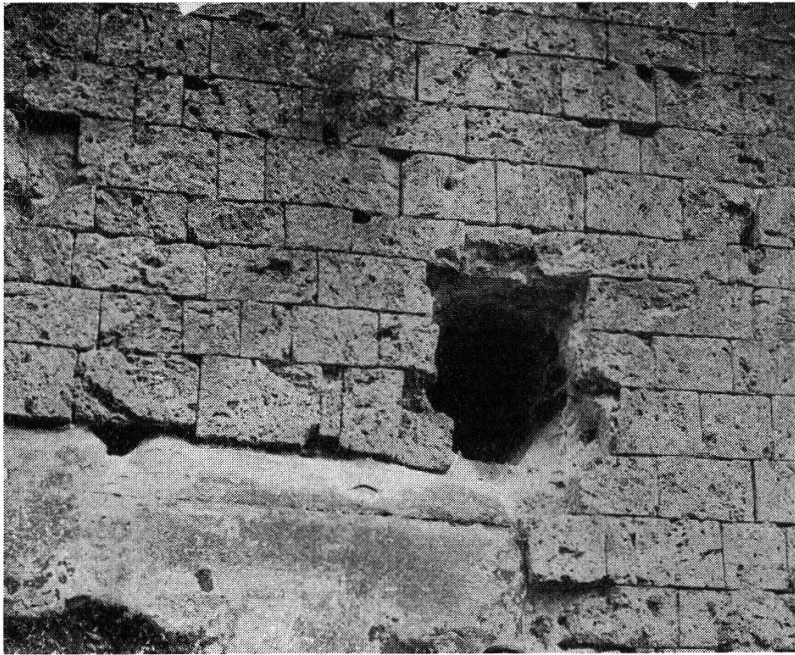
Nr. 12

Vordere Burg (Schildmauerpartie und Schatzgräberloch)

(Abbildung Nr. 12), freilich bei der Renovation der Burg zum Teil wieder zugemauert wurde.

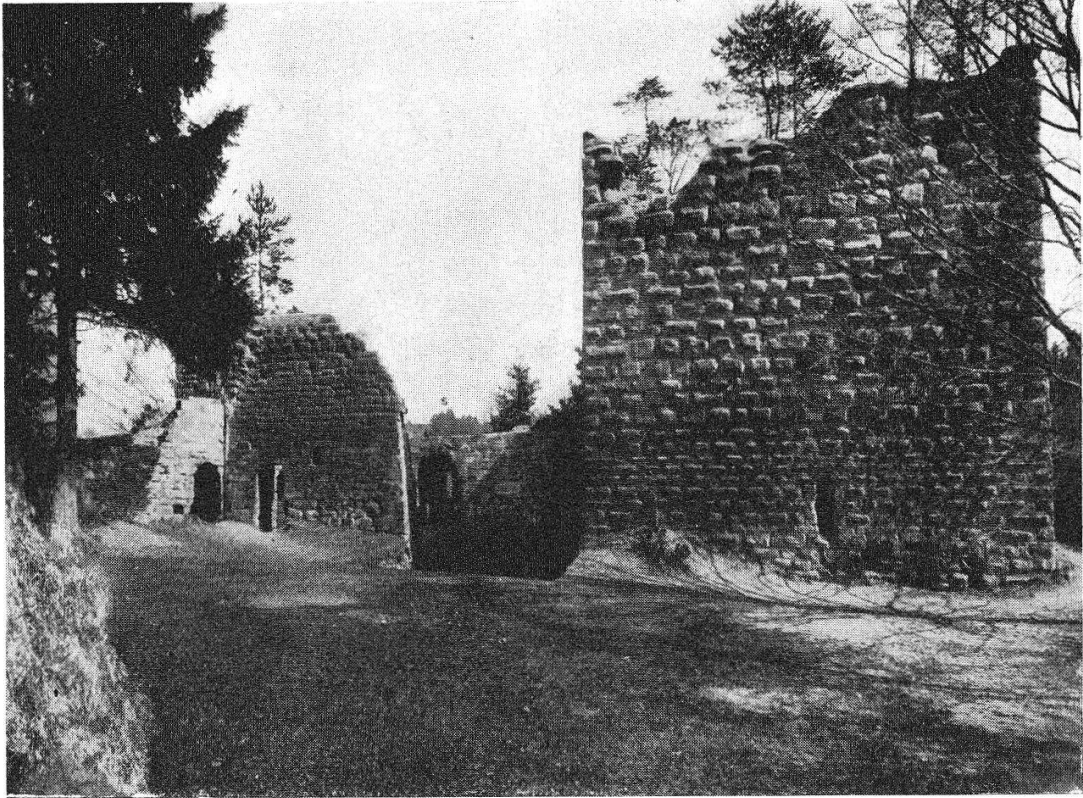
Nr. 13

Die vordere Burg (Wehrturm und Wohnhaus, Hofseite)

<sup>42</sup>) Siehe oben Abbildung Nr. 13.

Sicher nachweisbar aber ist noch die Vermauerung des Ausfallspörtchens dieses Hauses. Es führt am Ostfuss desselben durch die nördliche Ringmauer (Abbildung Nr. 13, links) und lag ursprünglich, wie wir schon einmal andeuteten<sup>69)</sup>, bedeutend tiefer. Wann es verschlossen und um ein Stockwerk höher gesetzt wurde, erfahren wir nicht. Nach seinen frühern Umrissen aber lässt sich die einstige Lage noch deutlich erkennen.

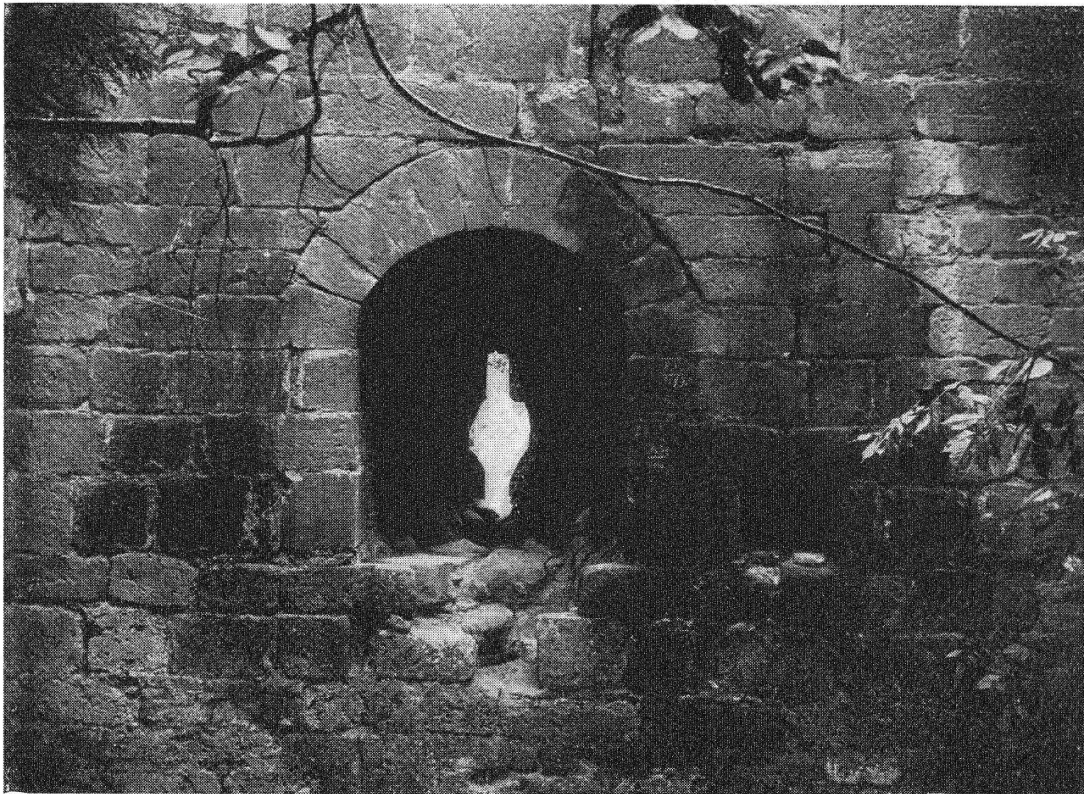
Westliche Schießscharte des vordern Turmes

<sup>17)</sup> Auf den Abbildungen Nr. 15 und 16 lassen sich noch einige Steinmetzzeichen auf der Mauer erkennen, rechts oben.

Das zweite Geschoss, welches sich von der Burghofseite aus als Parterre ausnimmt, zeichnet sich durch zwei schöne Schießscharten aus, wovon die eine hofwärts schaut, die andere auswärts gerichtet ist. Die innere (Abbildung Nr. 15) liegt heute infolge Zuschüttung des einstigen Burggrabens bloss 1 Meter über dem vorgelagerten Boden, so dass sie zur Not als Turmeinschlupf benützt werden kann. Die äussere aber überragt das tiefer gelegene Vorgelände schon um viele Meter (Abbildungen Nr. 16 und 17). Beiderorts erweitert sich die bloss 15 cm weite und 1,2 m

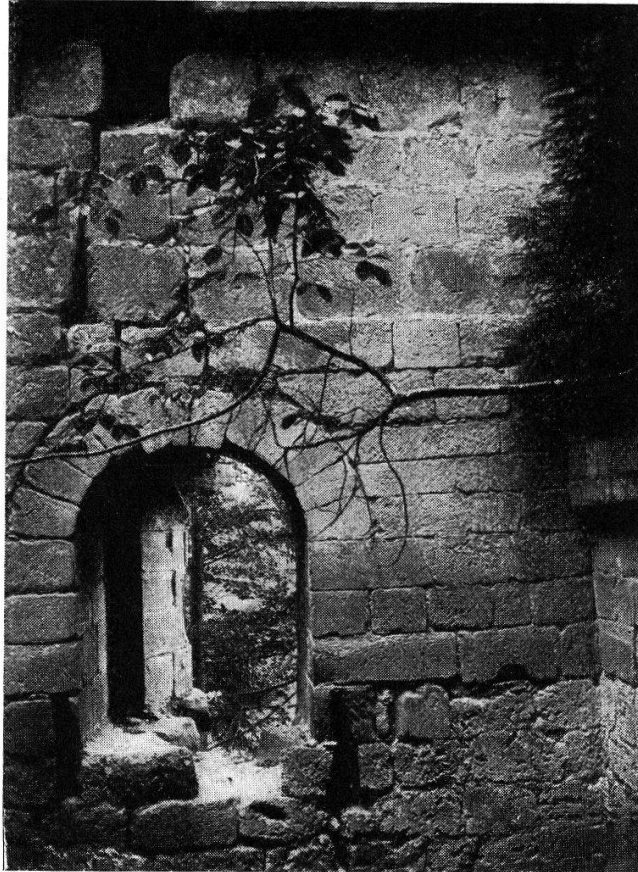
Nr. 16

## Oestliche Schießscharte des vordern Turmes

(Nach dem 1. Absturz der Turmwand)

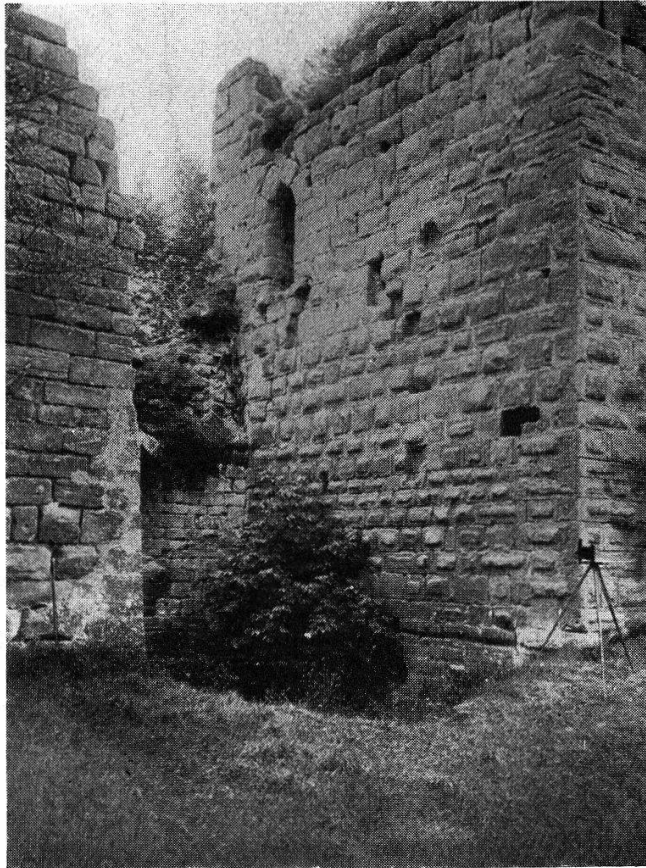
Nr. 18

Der vordere Turm mit dem Eingangspförtchen  
(Mit Balkenlagern der einstigen Treppe)

von dieser Seite her geringe Gefahr drohte. Erhebliche Teile sind schon eingestürzt, und sie würde wohl ganz verschwunden sein, wenn sie nicht früher einmal an der Abbruchstelle (Abbildung Nr. 18) untermauert worden wäre<sup>44</sup>). Wann und zu welchem Zwecke es geschehen, erfahren wir nicht. Vermutlich diente das Haus nach dem Zerfall, als man das „innerhalb des Schlosshofes wachsende“ Gras wiederum zu nützen anfang (1689), längere Zeit als Viehhürde<sup>45</sup>); so wird die Mauer wohl zur Sicherung der Tiere gestützt worden sein. Noch in unserer Zeit wurden in diesem Gebäude vorübergehend Schafe verwahrt. Auf der Seite des grossen Turmes, also auf der vierten Seite, hatte das Haus keine besondere Mauer nötig, weil der Turm als Abschluss diente. Bloss Holzverschläge scheinen die Wohnräume von der Turmtreppe abgetrennt zu haben (III, 5).

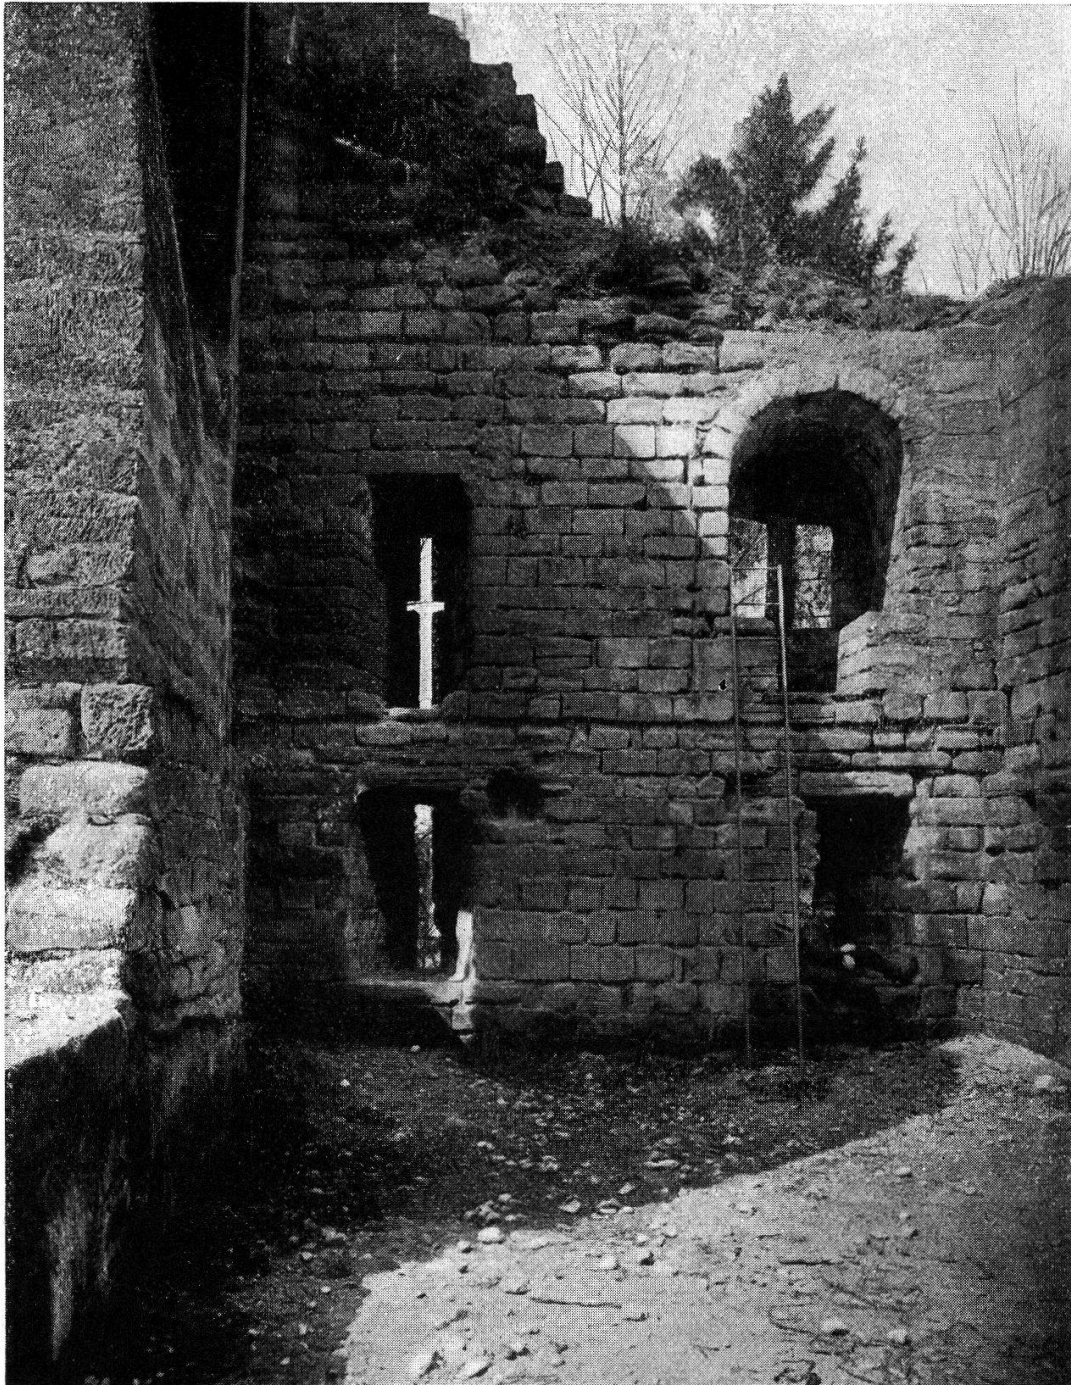
## Nordwand des vordern Wohnhauses

<sup>54)</sup> Auf der Abbildung Nr. 21 ist dies speziell gut zu sehen (links oben).
