# Ergebnisse der Ausgrabung

Zeitschrift: **Appenzellische Jahrbücher**

Band (Jahr): **113 (1985)**

## Ergebnisse der Ausgrabung

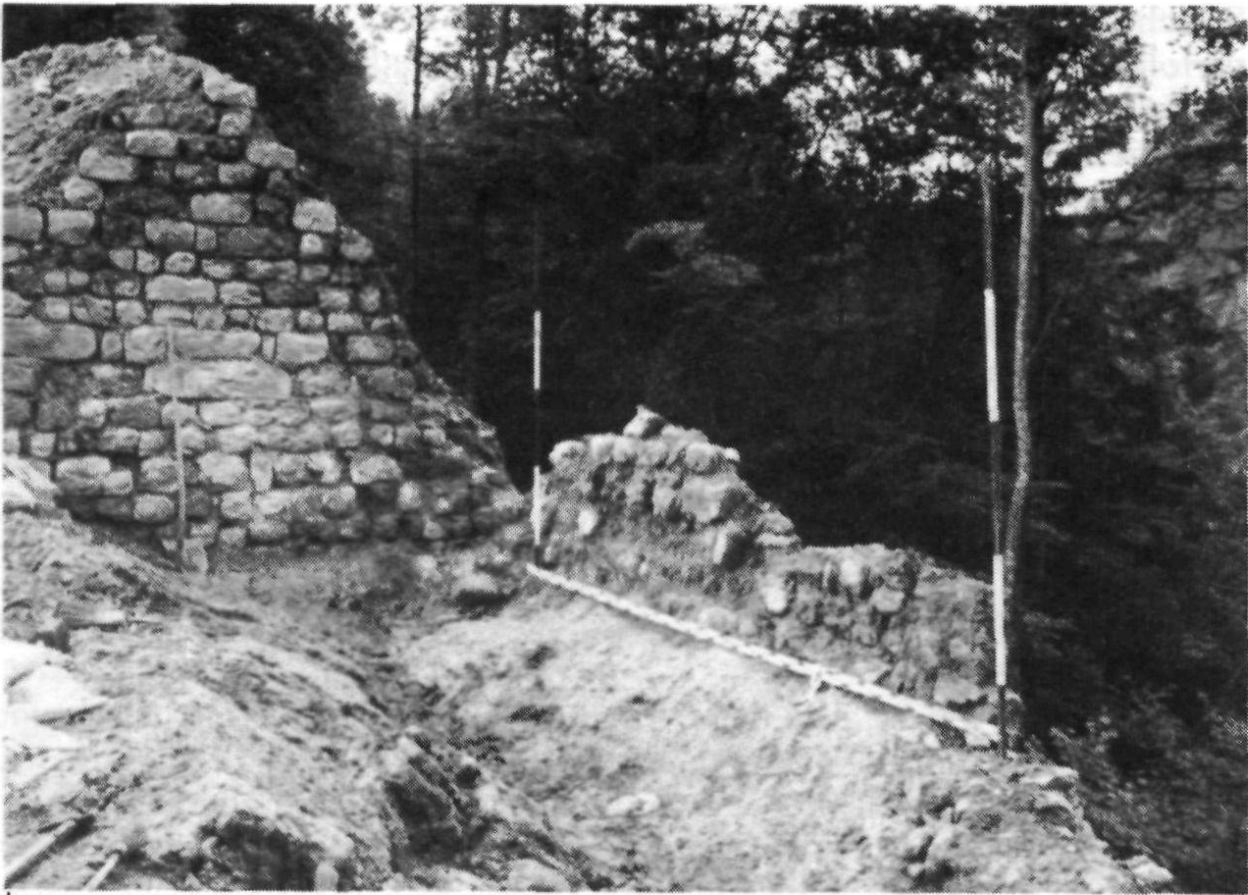
gegen NW geneigte  
Felsoberfläche

Innenseite der nordwestlichen  
Wand mit Fundamentverstärkung

Merkwürdig war es, dass dieses Fundament, vom äusseren Mauerhaupt aus gegen das Gebäudeinnere gemessen, eine Stärke von 3.50 m aufwies. Beim genaueren Betrachten erkannten wir ausserdem innerhalb dieser Mauerwerksmasse ein dichter gebautes, etwas schief stehendes Stück einer älteren, 80 cm starken Mauer, deren Häupter sich noch auf etwa 1.70 m Höhe verfolgen liessen. Offenbar war sie in die spätere dicke Mauereinfüllung mit eingebaut worden. Gerade über dem älteren Mauerrest fanden wir noch die untersten drei bis vier Lagen des auf der Gebäudeinnenseite aufgehenden Mauerhauptes. Zwischen diesem und der äusseren Basis massen wir 2 m bis 2.20 m Stärke der aufgehenden nordwestlichen Mauer von Gebäude II.

Wir haben also: ein äusseres Mauerhaupt, dahinter ein ca. 3.50 m breites Fundament aus Einfüllmaterial, und darüber aufgebaut das innere Haupt der nordwestlichen Wand.

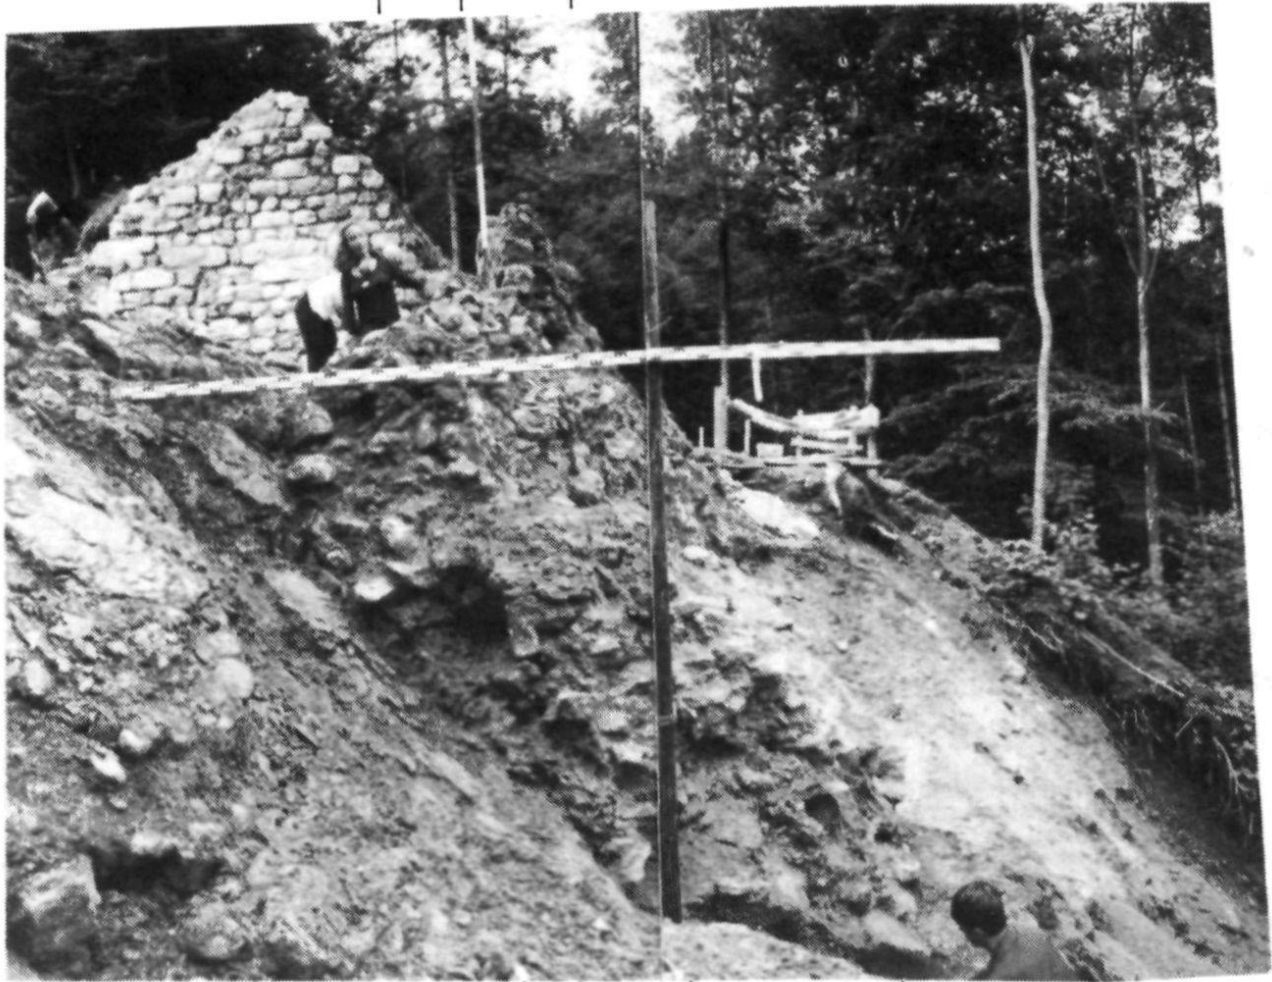
Gebäude II verschiedene Bauperioden  
der nordwestlichen Mauer P19

verrutschte ältere Mauer

neue äussere Mauer  
2.00m stark

äusseres Mauerhaupt  
nicht verrutscht

äussere Fundamentverstärkung und  
neues äusseres Mauerhaupt

innere Fundamentverstärkung, locker gebaut

natürliche gegen NW geneigte im Abgleiten begriffene Felsoberfläche

Wir stellen uns vor, dass das schief stehende Mauerstück zu einem früheren Gebäude gehörte, das abzurutschen drohte und wohl nicht mehr bewohnbar war. Um den neuen Bau zu sichern, wurde auf dem wenig widerstandsfähigen Felsen eine ansehnliche Stufe für das neue äussere Mauerhaupt eingespitzt und dahinter die 3.50 m starke Fundamentsicherung angebracht, in welche die verrutschte frühere Mauer einbezogen wurde. Erst darüber baute man das neue innere Mauerhaupt auf, dessen Basis 3.70 m höher lag als das äussere Fundament. Mit diesem Mauerhaupt im Verband wurde die südwestliche, 2.30 m starke Mauer gebaut, die auf ihrer Innenseite zum Teil auf dem Felsen, zum Teil auf der beschriebenen Fundamentverbreiterung ruhte.
