Zeitschrift: **Archäologie im Kanton Bern : Fundberichte und Aufsätze = Archéologie dans le canton de Berne : chronique archéologique et textes**

Band (Jahr): **1 (1990)**

Mittelalter / Neuzeit

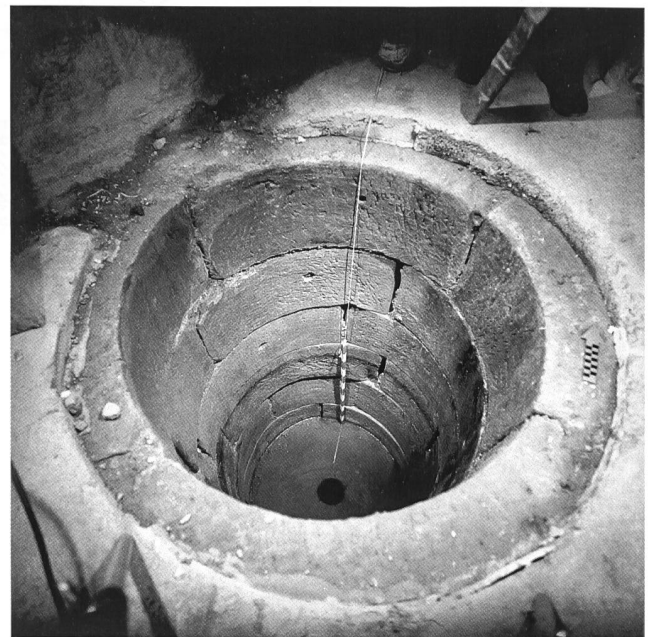
Abb.62: Bern, Junkerngasse. Sodbrunnen. Zustand nach Abtragung der oberen Ringe.

Der Brunnen konnte im Keller sichtbar belassen werden.

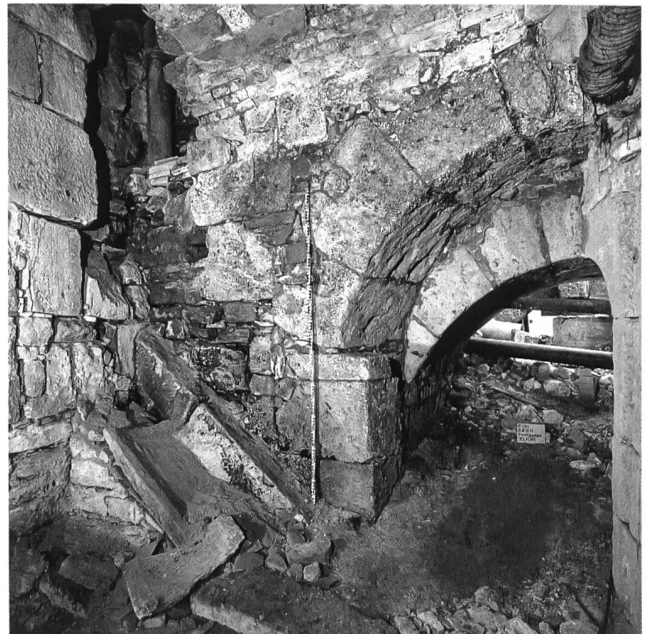
Abb.64: Bern, Postgasse. Einblick gegen Osten mit geöffnetem Ehgraben.

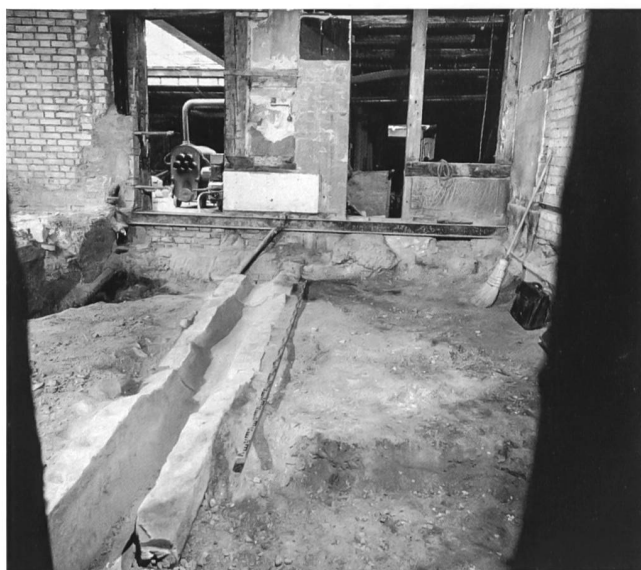
Abb.79: Bern, Marktgasse 38. Sandsteinkanal nach Süden.

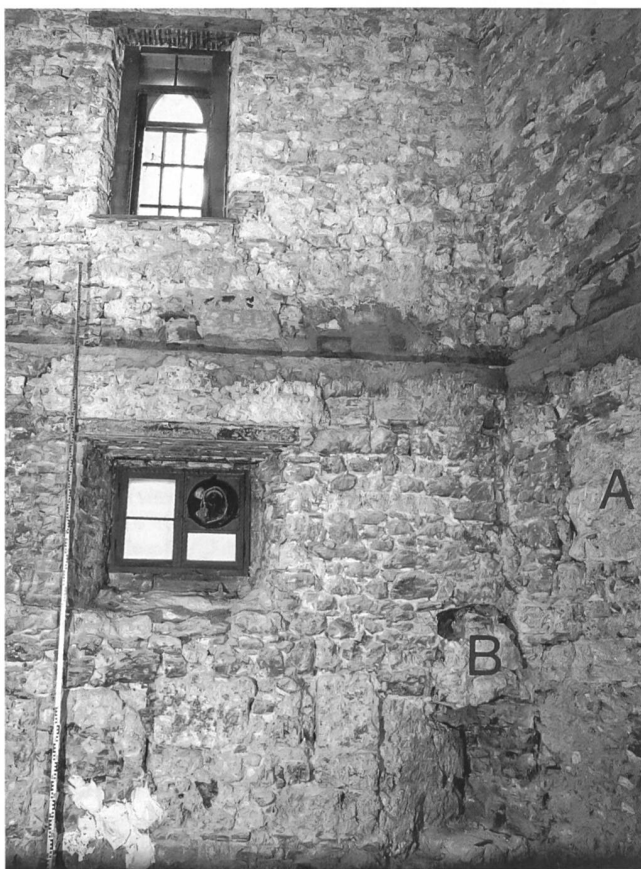
- I Ostwand des Turmes als «Palas-Westwand» in Kalkbruchsteinmauerwerk mit Ansatz eines Rundturmes (vgl. die Darstellung auf dem Merian-Plan).
- II Älteres Fenster nach Süden mit Turmerdgeschoss.
- III Doppelgeschossiger Turm mit Stichtonnengewölbe in Tuff.
- IV Drittes Turmobergeschoss in Backstein, Tuff und Kalkbruchstein.

Abb. 85: Biel, Burggasse 27. Mittlerer Nordturm der Burg, Inneres nach Norden. A Palaswand, B Rundturmansatz.

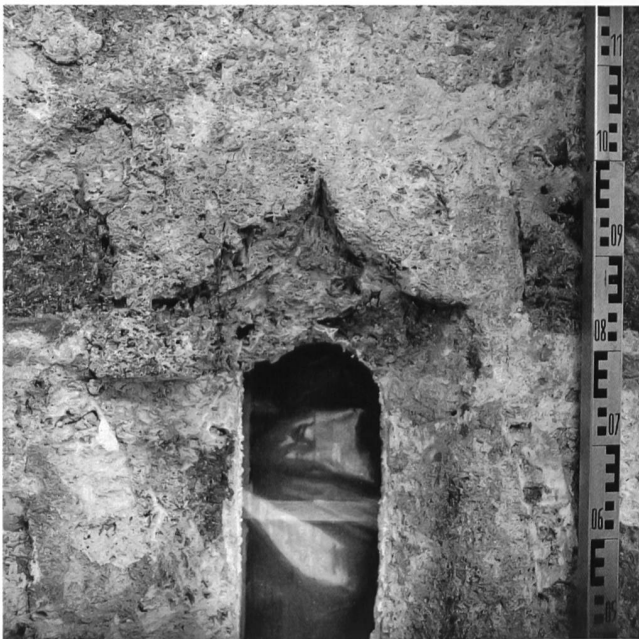
Abb.93: Blauen, Pfarrkirche St.Martin. Befund Turmfenster.

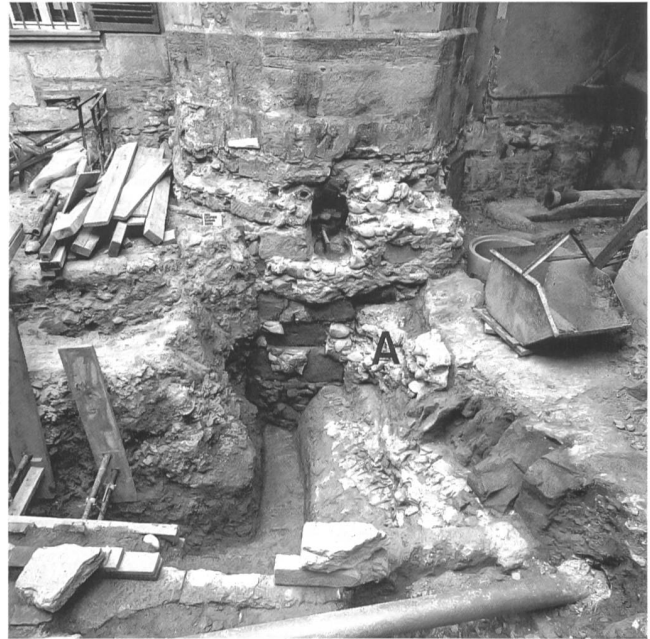
Abb.104: Laupen, Schloss. Der Treppenturm des «Neuen Schlosses» gründet im Burgraben der Kernburg. A Wehrmauer am östlichen Grabenrand.

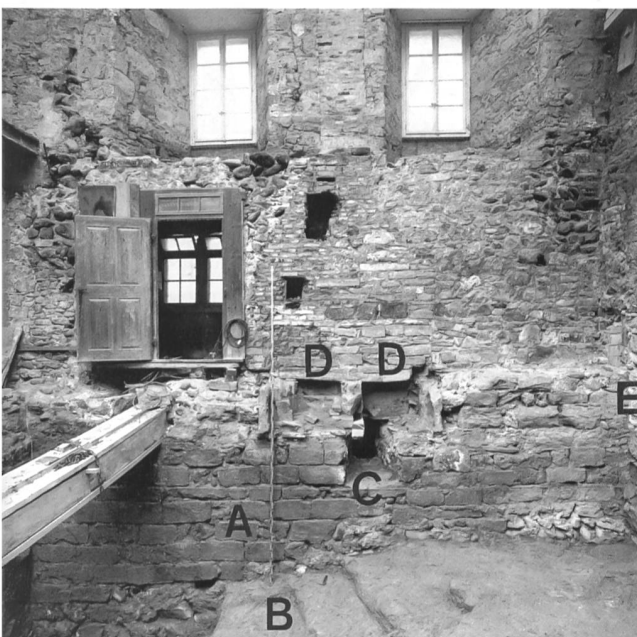
Abb.105: Laupen, Schloss. Südliche Wehrmauer (A) nach Abbruch der ehemaligen Pfistererei. Blick nach Süden in den einstigen Binnengraben (B). Im Sandsteinmauerwerk ist ein Fensterschlitz (C) erkennbar, darüber neuere Einbauten von Backöfen (D), rechts der Anstoss des Palas (E).

Der Abbruch und die Tieferlegung der in der ehemaligen Pfisterei eingerichteten Heizzentrale samt ihrer an den Palas ostseitig angefügten Gebäudehülle hatte 1986 eine flächige archäologische Untersuchung des entsprechenden Bereiches zur Folge. Nebst interessanten alten Backofenkonstruktionen brachte sie den ersten flächigen Aufschluss

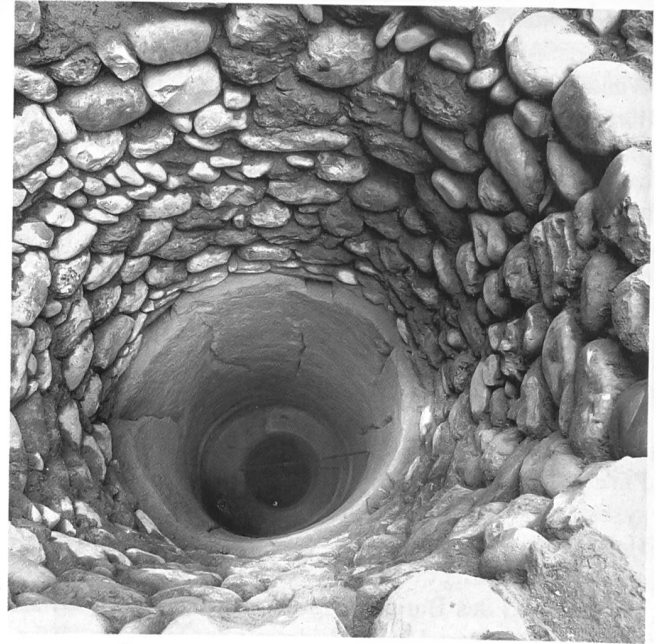
Abb.108: Detail des Sodbrunnens von Abb.107. Unterer Bereich direkt aus dem Felsen gehauen.

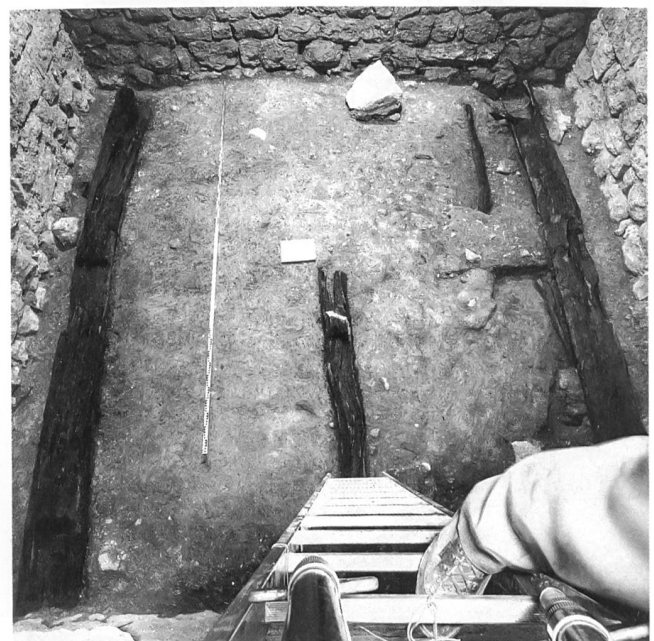
Abb.114: Nidau, Schloss. Übersicht der erhaltenen Eichenschwellen des Holzturmes.
