**Zeitschrift:** Archäologie im Kanton Bern : Fundberichte und Aufsätze = Archéologie dans le canton de Berne : chronique archéologique et textes

**Band:** 1 (1990)

# Mittelalter / Neuzeit

## Aegerten, Kirche Bürglen Rettungsgrabung 1987: Der mittelalterliche bis neuzeitliche Friedhof der Kirche Bürglen

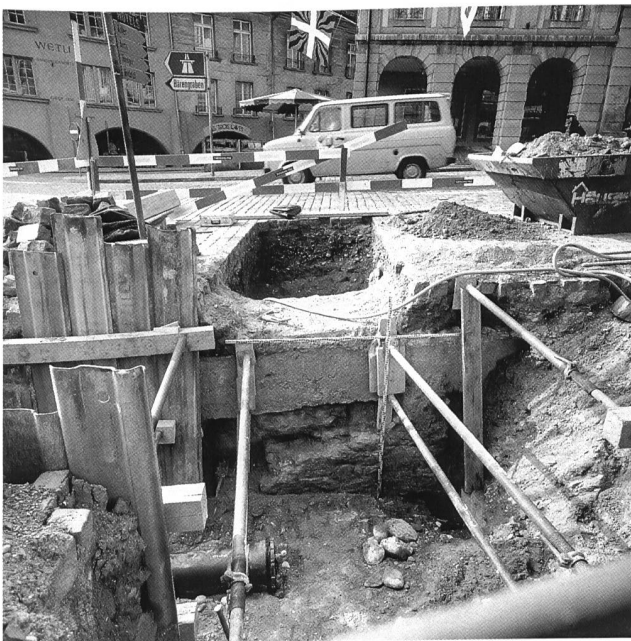
Abb.61: Bern, Gerechtigkeitsgasse. Ältere Stadtbachführungen. Blick nach Süden.

Bei Werkleitungserneuerungen der Gas- und Wasserversorgung der Stadt Bern wurden am unteren Ende der Gerechtigkeitsgasse im April und Mai 1985 ältere Stadtbachkanäle sowie ein nicht sicher deutbarer, in der Relativchronologie indessen eindeutig an den mit Granitplatten gefügten Bachkanal gemauerter Sockel freigelegt. Er könnte zu der bis zur Staldenkorrektur von 1760–66 an diesem Ort zu lokalisierenden alten Staldenwache gehören, die zu Beginn des 17. Jahrhunderts entstand (Die Kunst-

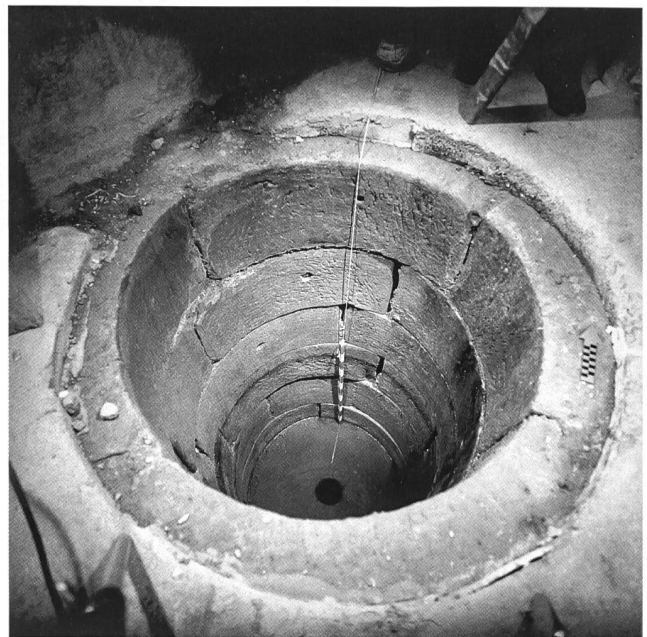
Abb.62: Bern, Junkerngasse. Sodbrunnen. Zustand nach Abtragung der oberen Ringe.

Beim Abtiefen eines Kellergeschosses wurde im einstigen offenen Bereich zwischen älterem Hinter- und jüngerem gassenseitigem Vorderhaus ein Sodbrunnen von 1,06 m Innendurchmesser entdeckt und im August 1985 etappenweise freigelegt. Einige der kreissegmentförmigen Sandsteinquaderlagen mussten wegen dem neuen Kellerniveau abgetragen werden. Sie fanden als Ergänzung auf den

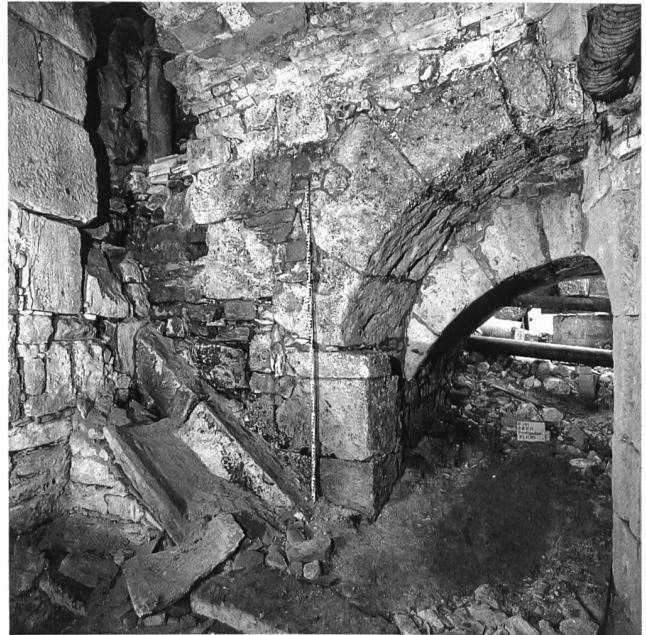
Abb.65: Bern, Postgasse. Unterführungsgewölbe des Stadtbachs. Ansicht von Norden.

Beim Stollen handelt es sich um den mittelalterlichen Vorgänger der Unterführung des Stadtbaches von der Gerechtigkeitsgasse her unter der Postgasse hindurch in den Mühlegraben, der als gemauerte Tuffbrücke konstruiert wurde. Brücke und östlich anschliessende Partien sind 1962 bereits angeschnitten und durch Paul Hofer aufskizziert worden; es gelang, die damaligen Befunde jetzt präzise zu vermessen. Mangels Beifunden oder formierter Teile lässt sich der Befund nur grob zeitlich eingrenzen. Vom Bautechnischen her käme für den Kernbau eine Datierung ins 14./15. Jahrhundert in Frage.

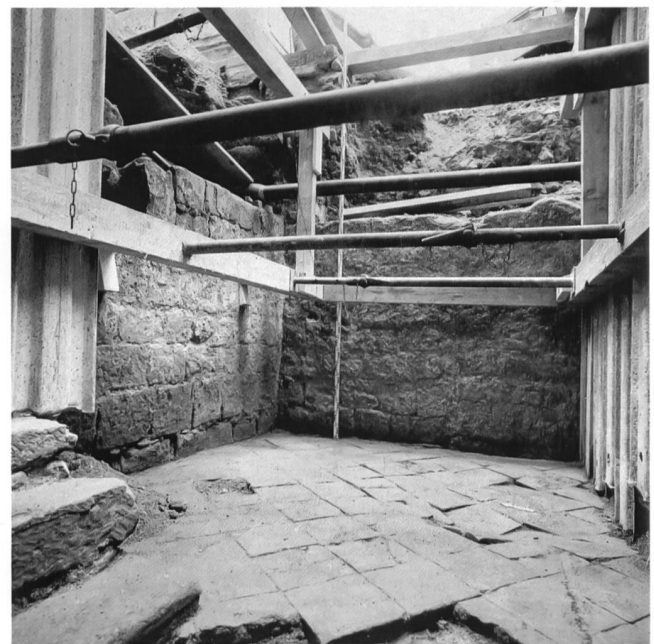
Abb.67: Bern, Münsterplatz. Spätmittelalterlicher Keller (Diebold Schilling) vor dem heutigen Mosesbrunnen. Blick nach Osten.

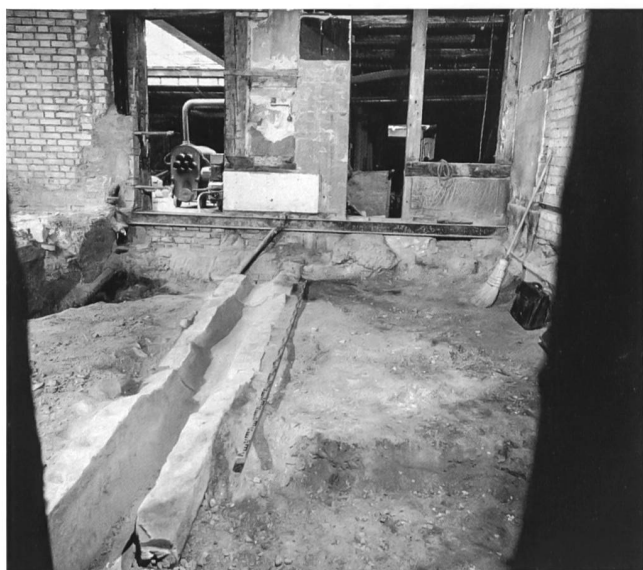
Abb.79: Bern, Marktgasse 38. Sandsteinkanal nach Süden.

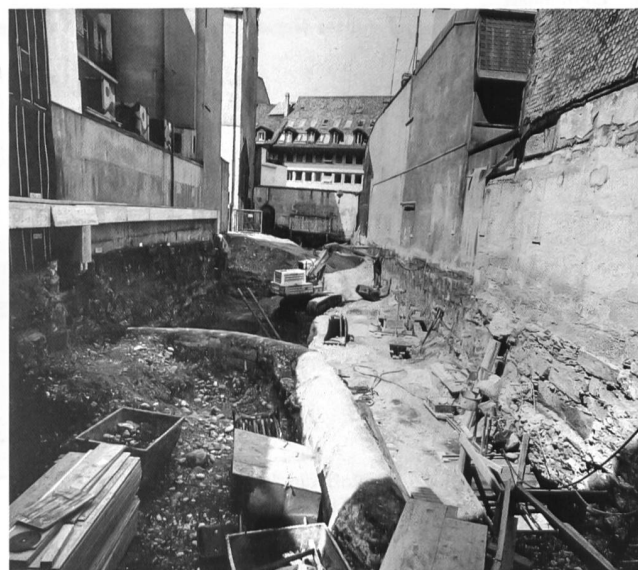
Abb.80: Bern, Spitalgasse 38. Ehgrabenaufschluss nach Norden.

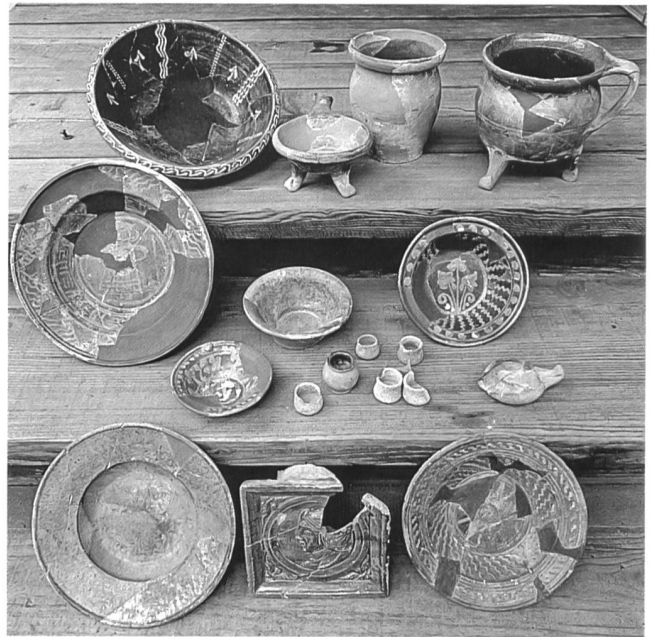
Abb. 83: Biel, Burggasse 17. Auswahl der Gebrauchskeramik nach der Restaurierung, ein reichhaltiges Material für ein stadthistorisches Museum in Biel steht bereit.

und Formensprache der Bieler Töpfer in Renaissance und Barock. Zum Tafelgeschirr gehören breitrandige Teller, deren Form gleichzeitigem Zinngeschirr abgesehen ist, Näpfe, Schüsselchen und Schüsseln. In die Küche verweisen uns Häfen und Krüge, dreibeinige Brat- und Kochpfannen (Grapen), aber auch Saucenpfännchen, Teigbecken und Wähenplatten fehlen nicht. Eine Siebschüssel (sog. «Saier») mit Tüllengriff und Haken zur Verankerung über einem grösseren Gefäss gehört offensichtlich zur haus-eigenen Käseproduktion des 16./17. Jahrhunderts. In dieselbe Richtung weist der Fund eines Caquelons. Zum Gasthausbetrieb sind zahlreiche Talglichtchen zu rechnen; sie leuchteten den Gästen den Weg zu ihren Zimmern. Dutzende von Schröpfnäpfcchen zeugen von der medizinischen Praxis. Diese zuvor erwärmten Töpfchen setzte der Bader seinen Klienten vorab auf den Rücken, wo sie durch Abkühlung eine blutsaugende Wirkung entfalten konnten. Schliesslich sind reliefverzierte Blattkacheln von Kachelöfen zu erwähnen, die in einer Herberge nicht fehlen dürfen.

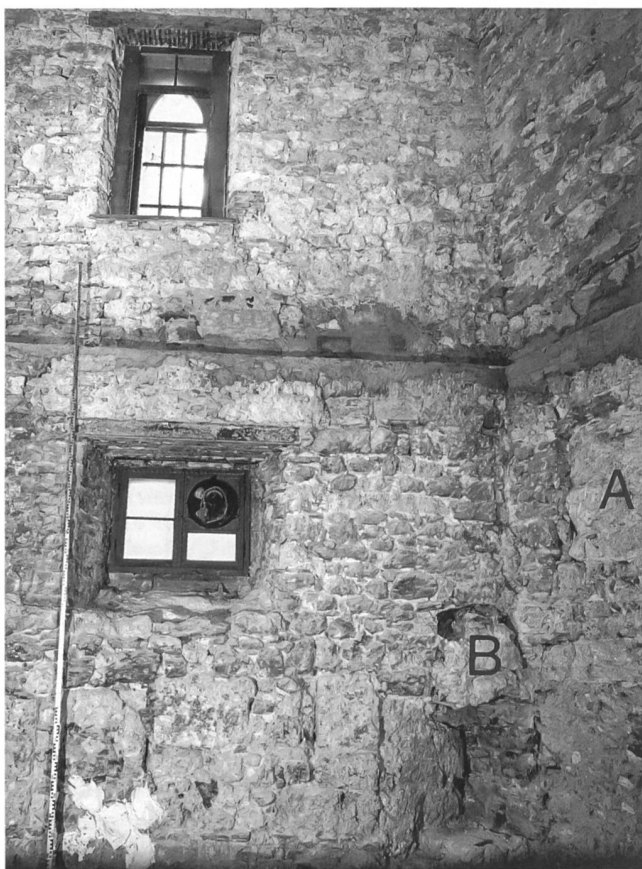
- I Ostwand des Turmes als «Palas-Westwand» in Kalkbruchsteinmauerwerk mit Ansatz eines Rundturmes (vgl. die Darstellung auf dem Merian-Plan).
- II Älteres Fenster nach Süden mit Turmerdgeschoss.
- III Doppelgeschossiger Turm mit Stichtonnengewölbe in Tuff.
- IV Drittes Turmobergeschoss in Backstein, Tuff und Kalkbruchstein.

Abb. 85: Biel, Burggasse 27. Mittlerer Nordturm der Burg, Inneres nach Norden. A Palaswand, B Rundturmansatz.

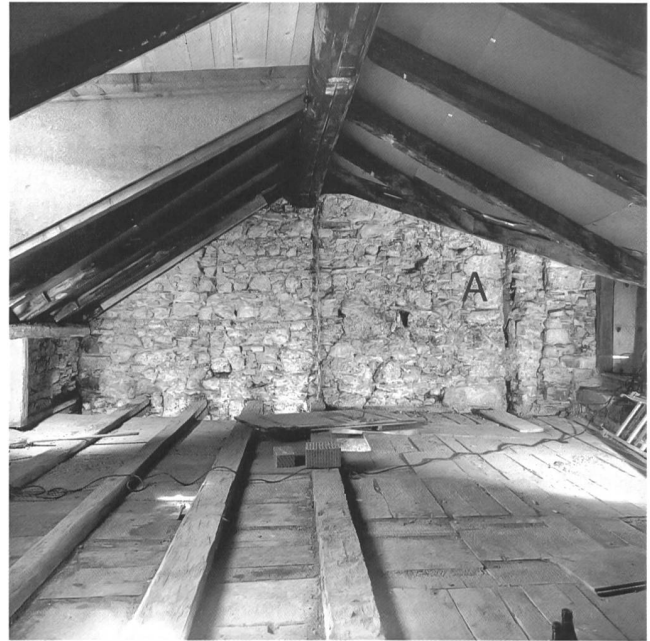
Abb. 88: Biel, Obergasse 16. Blick von Osten an den im Obergeschoss sichtbaren Wohnturm (Obergasse 14) mit Eckquadrierung (A).

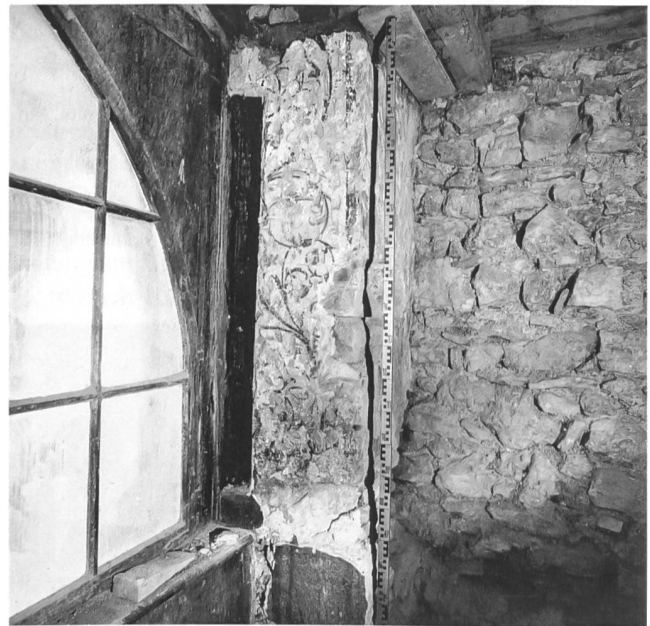
Abb. 90: Biel, Obergasse 16. Rankenmalerei in Fenstergewände des laubenseitigen Erdgeschosses, wohl 16. Jahrhundert.

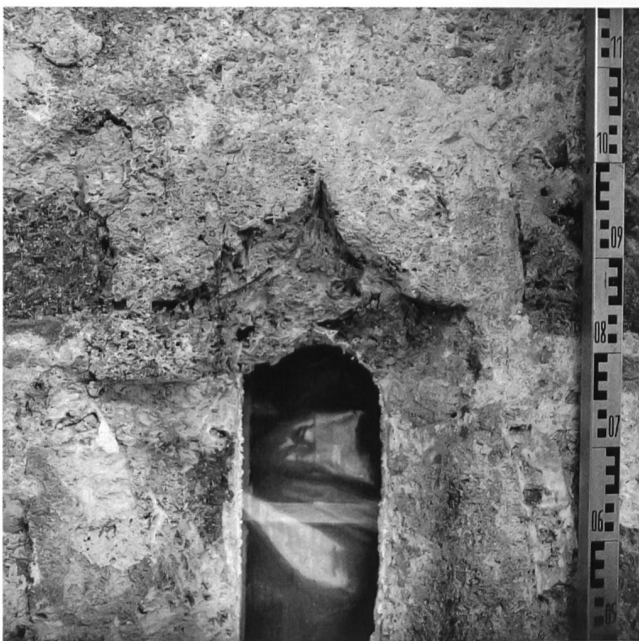
Abb.93: Blauen, Pfarrkirche St.Martin. Befund Turmfenster.

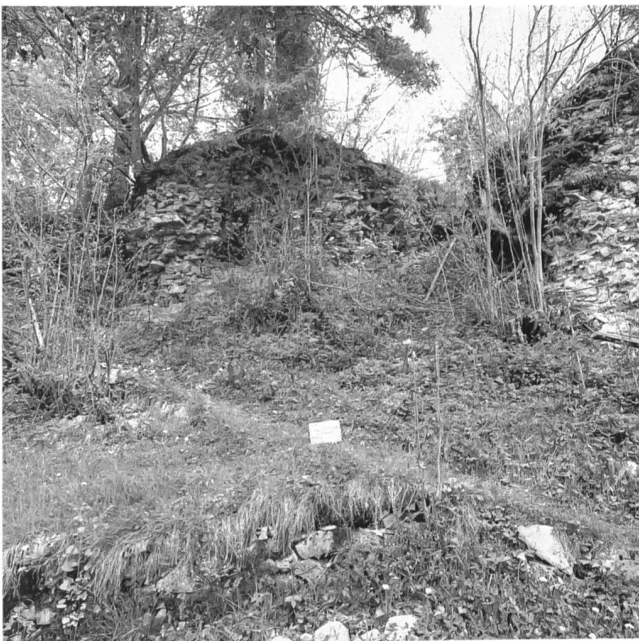
Abb.97: Därstetten, Ruine Weissenburg. Donjon vor der Sanierung.

Für die 1984 durchgeführte Sanierung und teilweise Aufmauerung der Mauerreste auf der Ruine Weissenburg mussten zunächst oberflächliche Freilegungen des Mauerwerks insbesondere der südlichen Ringmauer erfolgen.

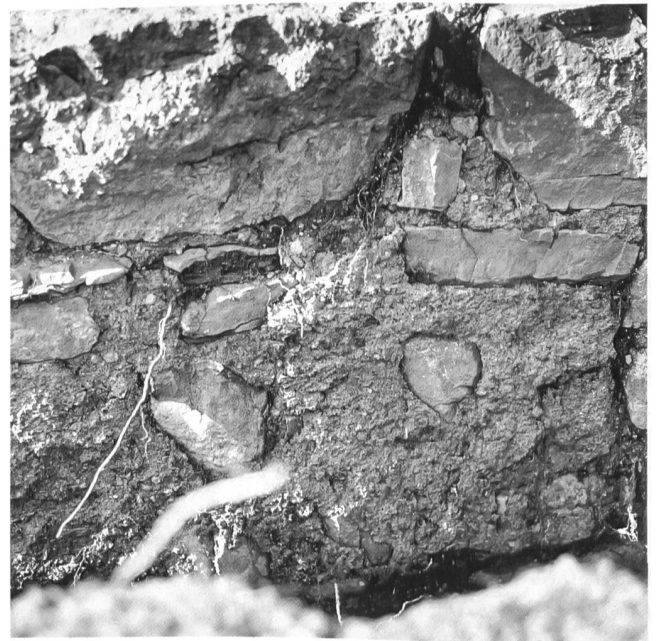
Abb.98: Därstetten, Ruine Weissenburg. Originaler Verputz am Donjon.

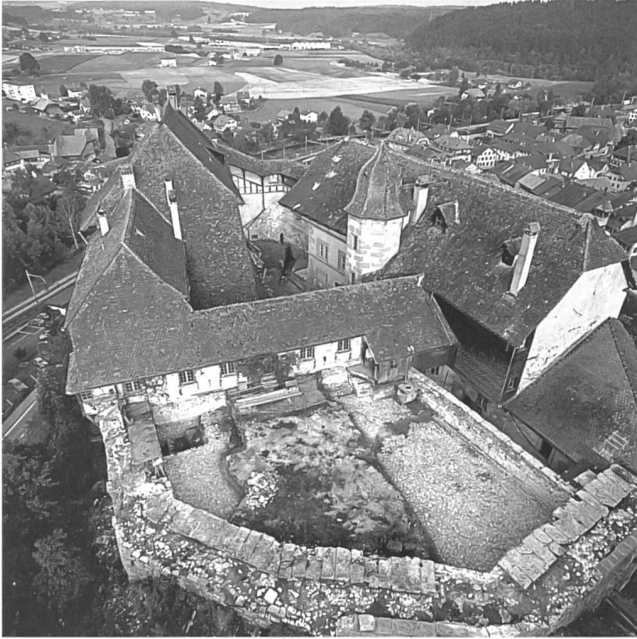
Abb.103: Laupen, Schloss. Die Gesamtaufnahme von Osten zeigt die elliptische Grundform der von dicken Ringmauern geschützten Hauptburg. Im Vordergrund die Ostbastion während der Grabung 1983.

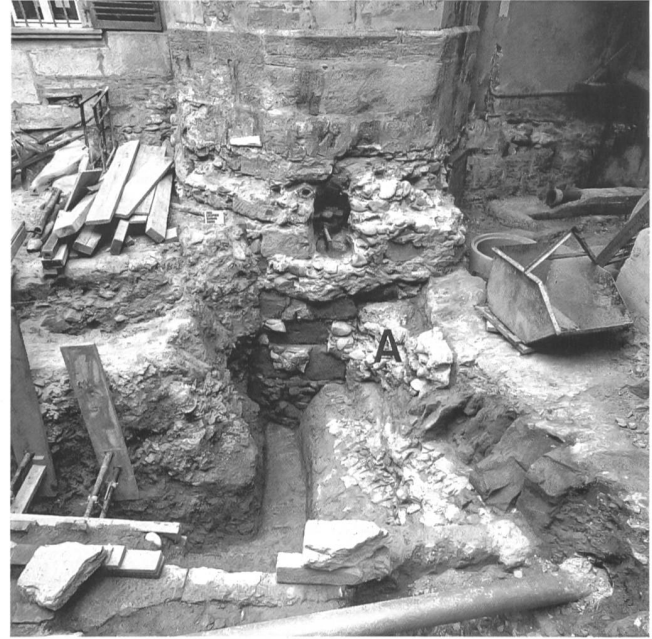
Abb.104: Laupen, Schloss. Der Treppenturm des «Neuen Schlosses» gründet im Burgraben der Kernburg. A Wehrmauer am östlichen Grabenrand.

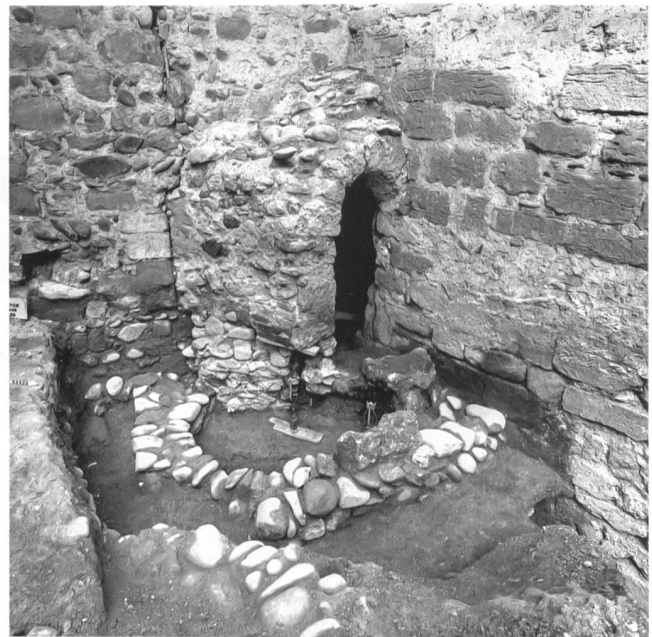
Abb.106: Laupen, Schloss. Das als «Hexenkämmerli» bezeichnete Gefängnis des 17. Jahrhunderts im Schlosshof. Davor das Fundament eines mittelalterlichen Backofens; nicht ganz von der Hand zu weisen die Deutung als Treppenturm.

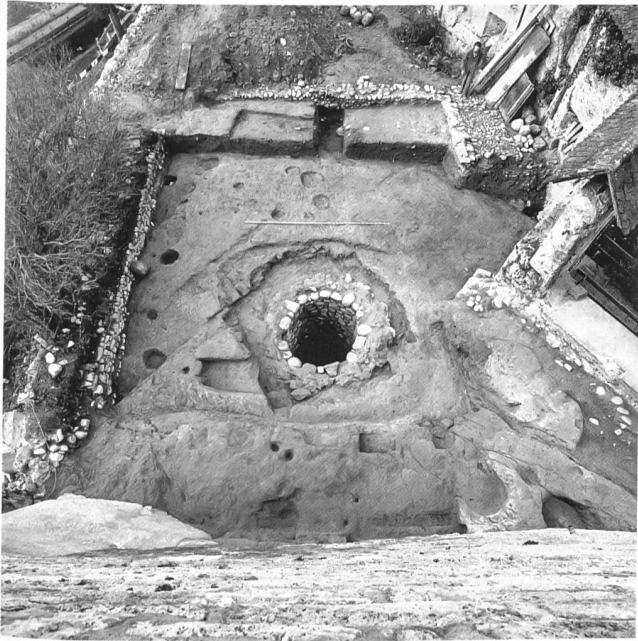
Abb.107: Laupen, Schloss. Übersicht auf die Grabung im unteren Hof mit Resten des Remisengebäudes, dem dritten Sodbrunnen sowie Pfostengruben der ältesten Bebauung.

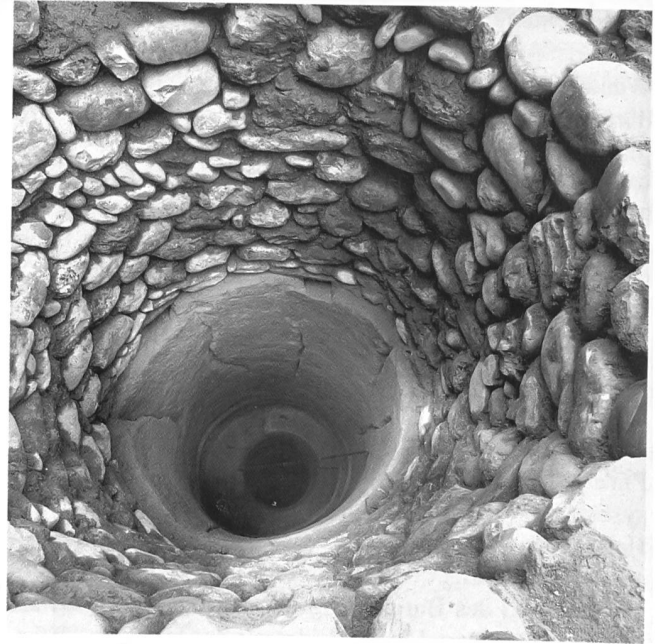
Abb.108: Detail des Sodbrunnens von Abb.107. Unterer Bereich direkt aus dem Felsen gehauen.

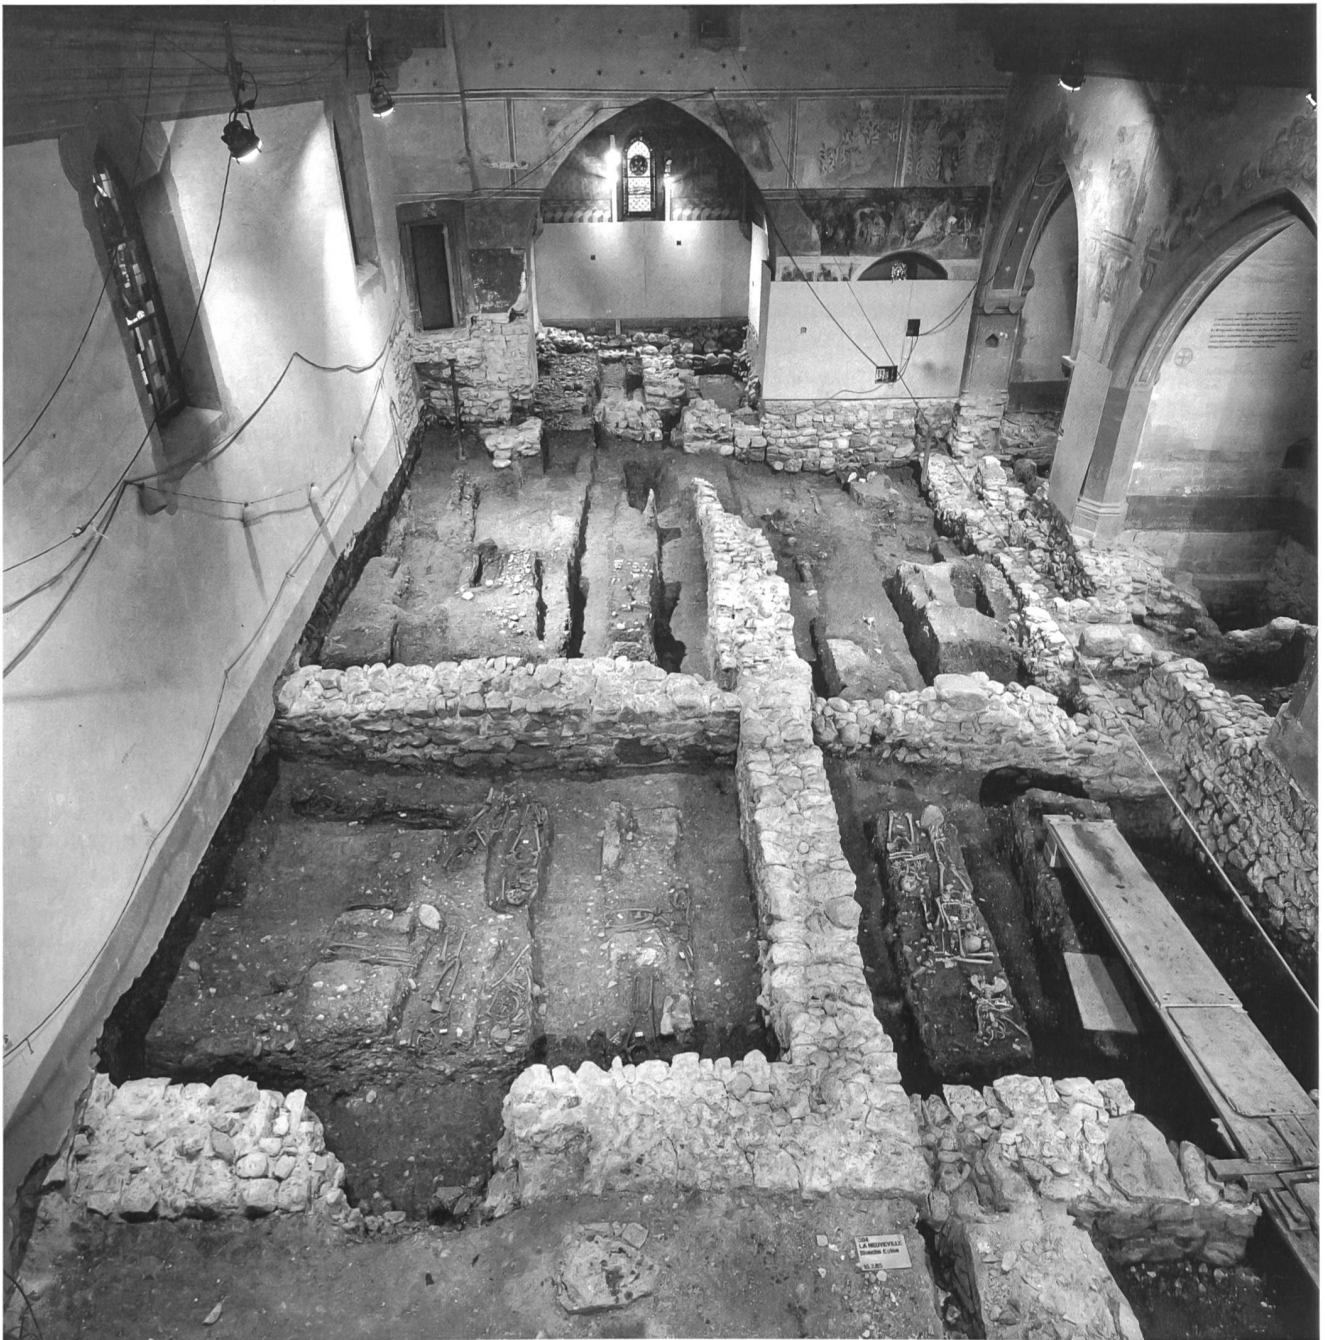
Fig.110: La Neuveville, Blanche Eglise. Vue générale des fouilles, prise de l'ouest, à l'intérieur de l'église. Les fondations sont particulièrement visibles.

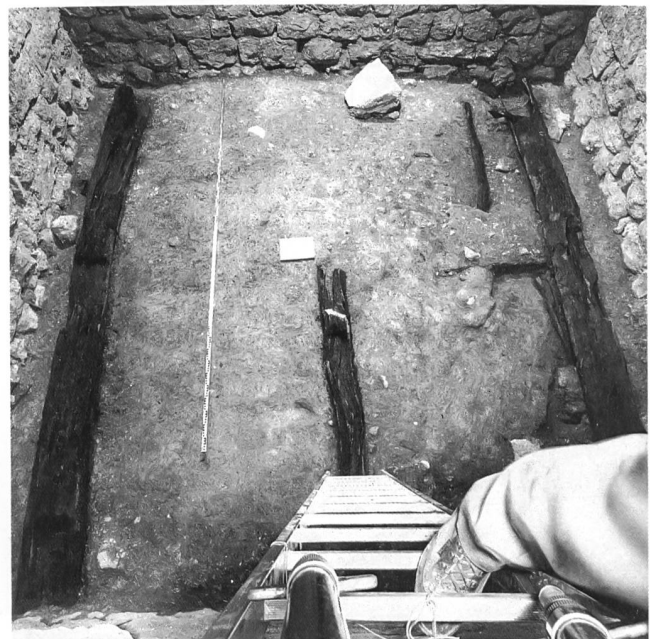
Abb.114: Nidau, Schloss. Übersicht der erhaltenen Eichenschwellen des Holzturmes.

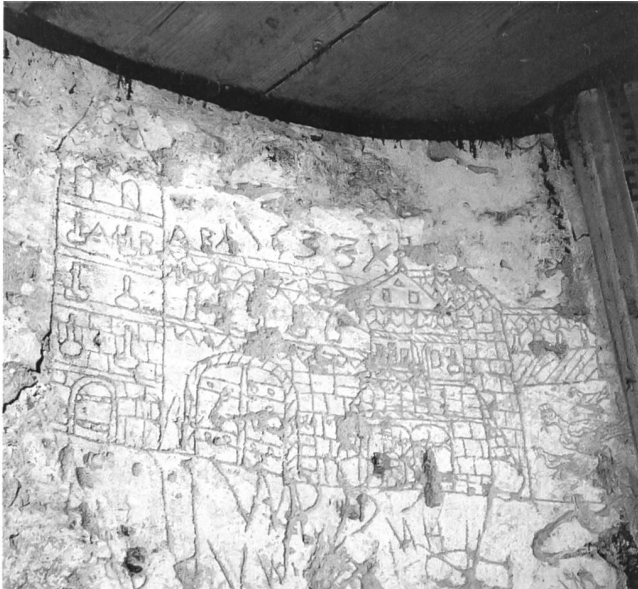
Abb. 119: Nidau, Schloss. In den Zellen des Gefängnisses beim Ostturm fanden sich zahlreiche Wandkritzeleien. Hier eine in Sgraffitto-Technik gezeichnete Schlossanlage eines unbekanntes Gefangenen des Jahres 1633.

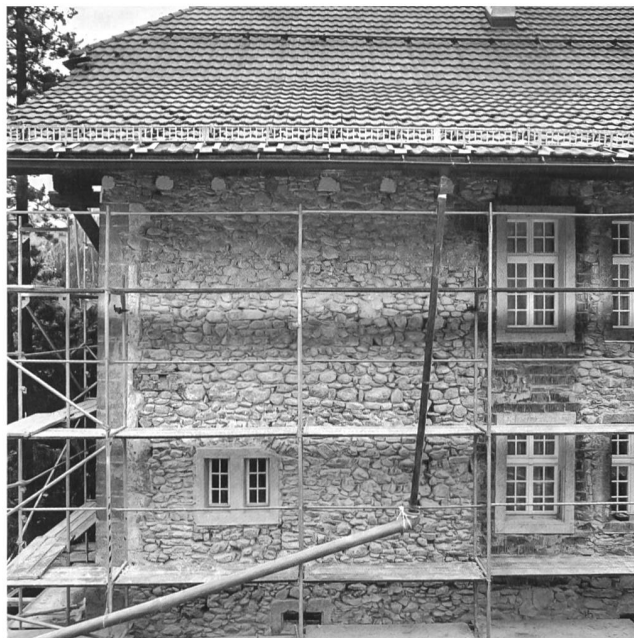
Abb.121: Saenen, Pfarrhaus. Baugeschichtliche Aufschlüsse Nordfassade.

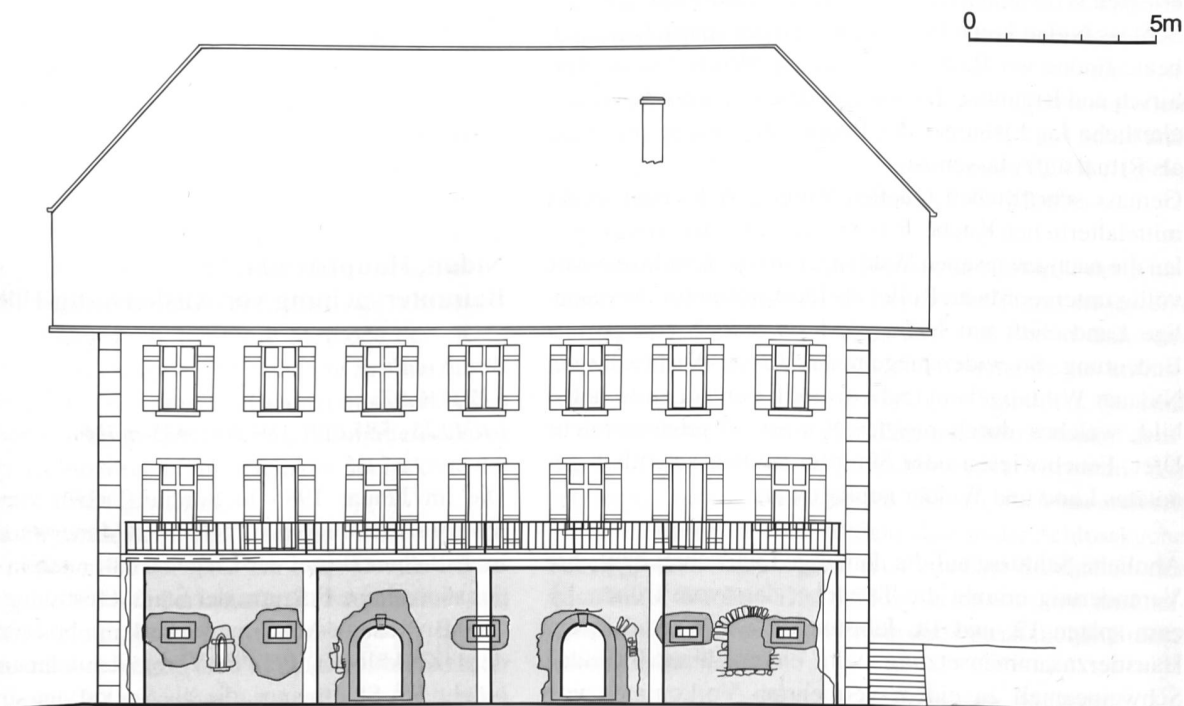
Abb.120: Saenen, Pfarrhaus. Baugeschichtliche Aufschlüsse am Sockelgeschoss der Südfassade. M. 1:200. Mittelalterliche Substanz (heller Raster) und Veränderungen des 18. Jahrhunderts (dunkel) im Bereich des Erdgeschosses.

- I Im Grundriss winkelförmiger Bau in lagigem Bollensteinmauerwerk mit 20 m langer Südfassade, in welcher neben grossen Torbogen spitzbogige Luzidenfensterchen sitzen. Aufgrund Mauercharakter und Fensterform wohl 14. Jahrhundert.
- II Umbauten des Spätmittelalters, bzw. der frühen Neuzeit.
- III Pfarrhaus-Einbau von 1736.
- IV Renovation und Umbau von 1956.

haus angesiedelten Etappenortes. Grundriss, abgerückte Lage westlich am Fusse des Kirchhügels sowie die formierten Teile machen deutlich, dass es sich nicht um ein Pfarrhaus handeln kann. Der Bau stand wohl in direktem Zusammenhang mit dem erwähnten Priorat und bildete eine Sust zu Pferdewechsel und Warenumschlag.

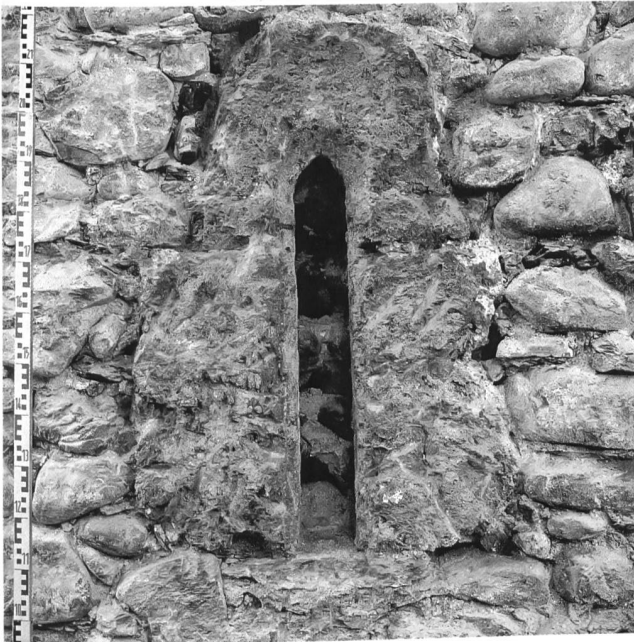
Abb.122: Saanen, Pfarrhaus. Gotische Luzide der Südfassade.

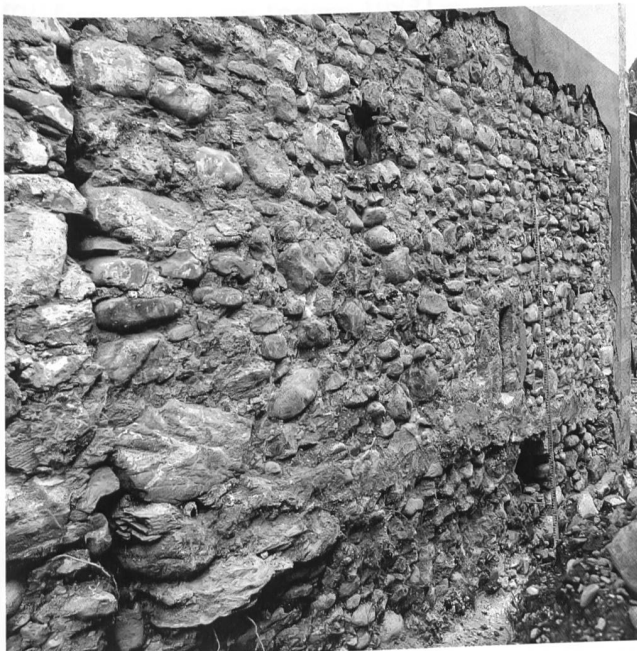
Abb.123: Saanen, Pfarrhaus. Ansicht der Westfassade nach Süden mit Baunaht des Kernbaus.

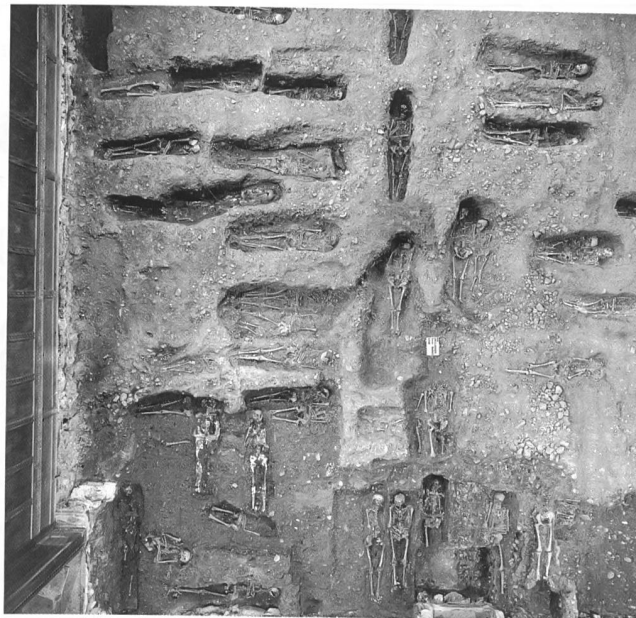
Abb.126: Unterseen, Pfarrkirche. Übersicht der Innenbestattungen im Kirchenschiff.

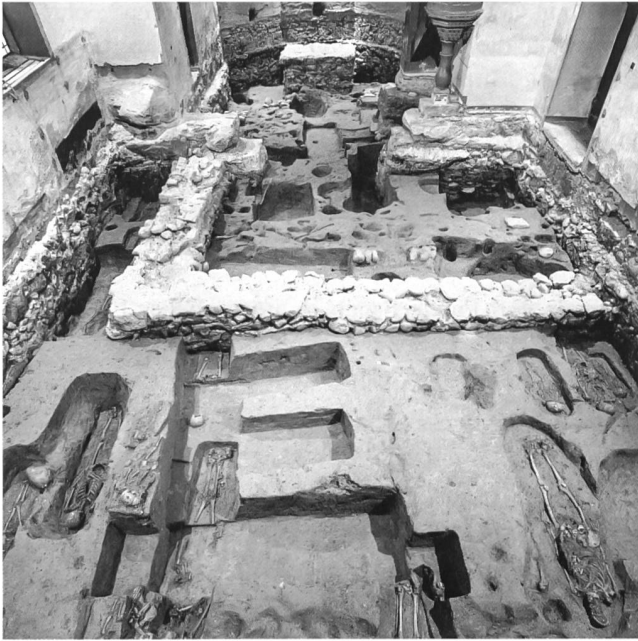
Abb.131: Wengi b. Büren, Pfarrkirche. Übersicht nach Osten auf die Grabungen.

Im Zuge der Gesamtrestaurierung mit Bodenheizungseinbau wurden Baugrund und Aufgehendes einer eingehenden Analyse unterzogen. Der Befund erlaubt es nicht, für die ältesten Gebäude, die am Kirchplatz von Wengi standen, eindeutige Grundrisse zu rekonstruieren. Die ältesten Spuren in Form von drei Pfostengruben, welche auf einen Holzpfostenbau unbekanntes Planes hinweisen, ergeben

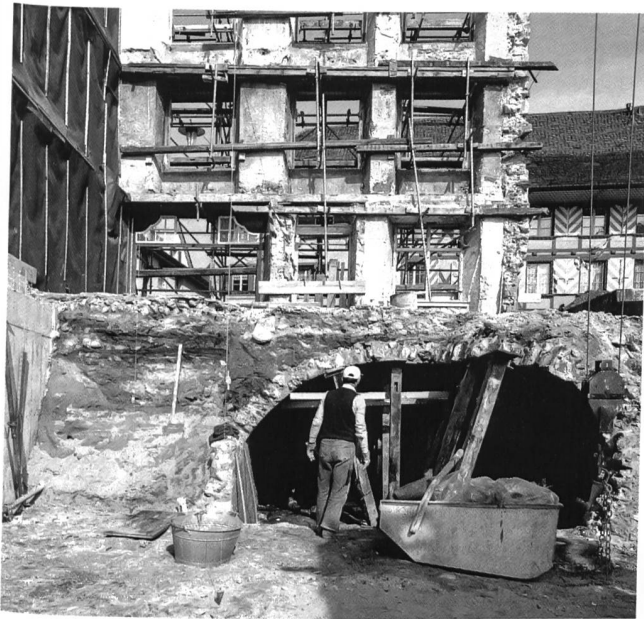
Abb. 135: Wiedlisbach, Städtli 9. Im Erdprofil links sind deutlich die von der Kellergrube durchschlagenen Schichten als schwarze Streifen erkennbar.
