Das neuentdeckte Gebäude der römischen Siedlungsstelle Münsingen-Kirche/Rossboden

Peter J. Suter

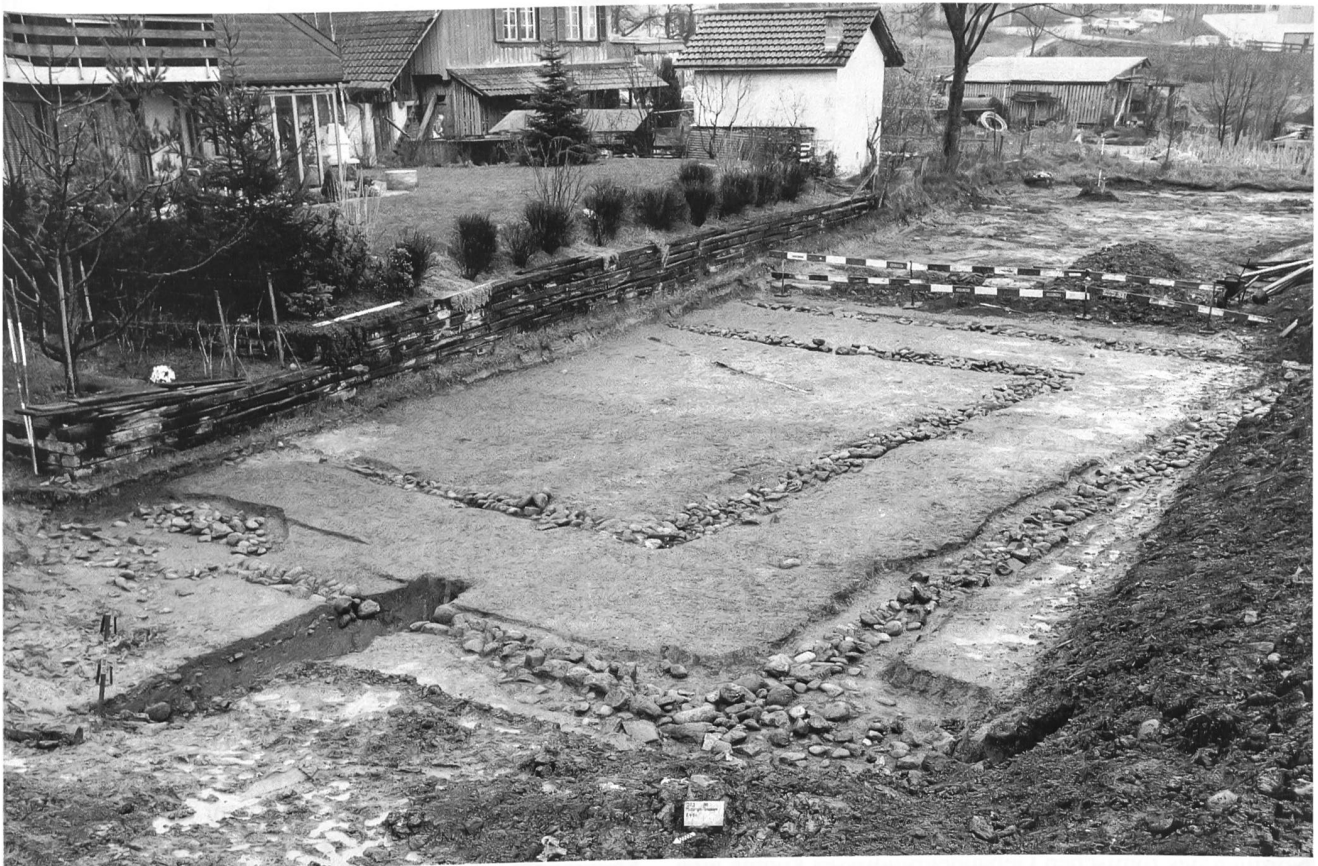
Abb. 1: Münsingen-Rossboden 1988. Überblick aus Nordwesten.

Innerhalb der vorgegebenen Baugrenzen konnten die Fundamentreste eines grösseren Gebäudes freigelegt werden (Abb. 1 u. 2). Sie bestanden nur noch aus ein bis zwei Rollierungslagen aus gerundeten Geröllsteinen. Nur die westliche, 19.5 m lange Aussenmauer (Länge der Rollie-

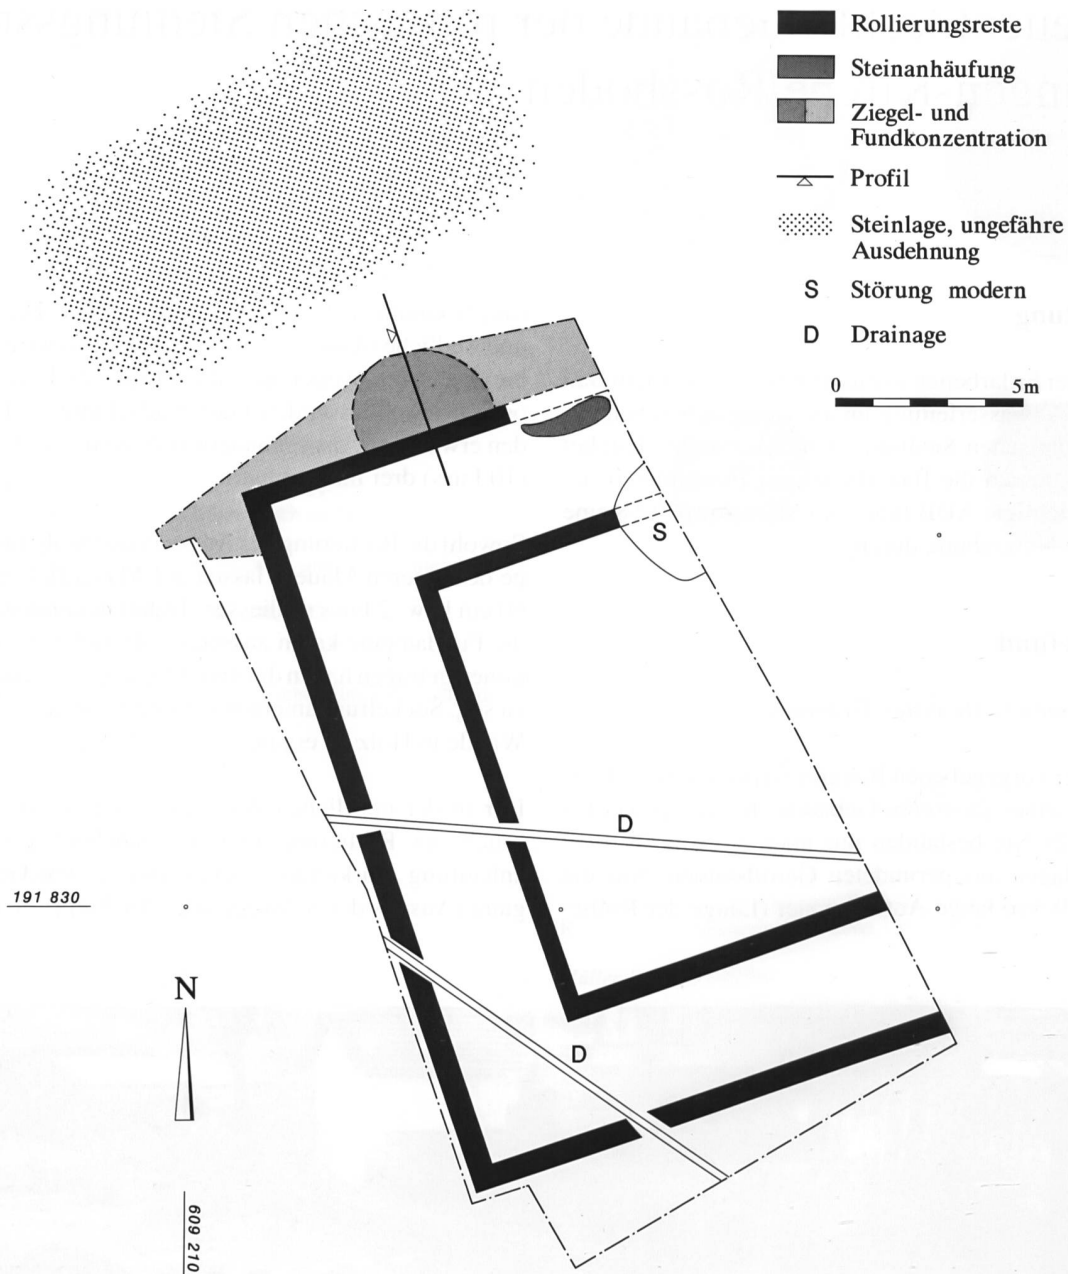
Abb. 2: Münsingen-Rossboden 1988. Situationsplan. M. 1:200.

rung!) konnte vollständig erfasst werden. Die nördliche und südliche Aussenmauern ziehen ausserhalb der Grabungsgrenzen weiter und die Ostmauer liegt unter der östlich anschliessenden Gartenaufschüttung. Parallel zu den erwähnten Aussenmauern verlaufen in je 3 m Abstand (10 Fuss) drei Innenmauern.

Sowohl die Rollierung der Aussenmauern als auch diejenige der inneren Mauern lassen auf Mauerdicken von etwa 60 cm bzw. 2 Fuss schliessen. Daher nehmen wir an, dass die Fundamente kaum aussergewöhnlich hohe Konstruktionen getragen haben dürften. Möglich wäre auch, dass sie zu sog. Sockelfundamenten gehörten und die aufgehenden Wände in Holz zu ergänzen wären.

Der in der nördlichen Aussenmauer festgestellte Unterbruch der Rollierung und die danebenliegende Steinhäufung markieren möglicherweise den Gebäudeeingang (Ausriss der Schwelle oder der Treppenbasis).

len beobachtet werden. Sie war mehrlagig und enthielt neben kiesigem Material auch vereinzelte Leistenziegel-fragmente (Abb. 2).

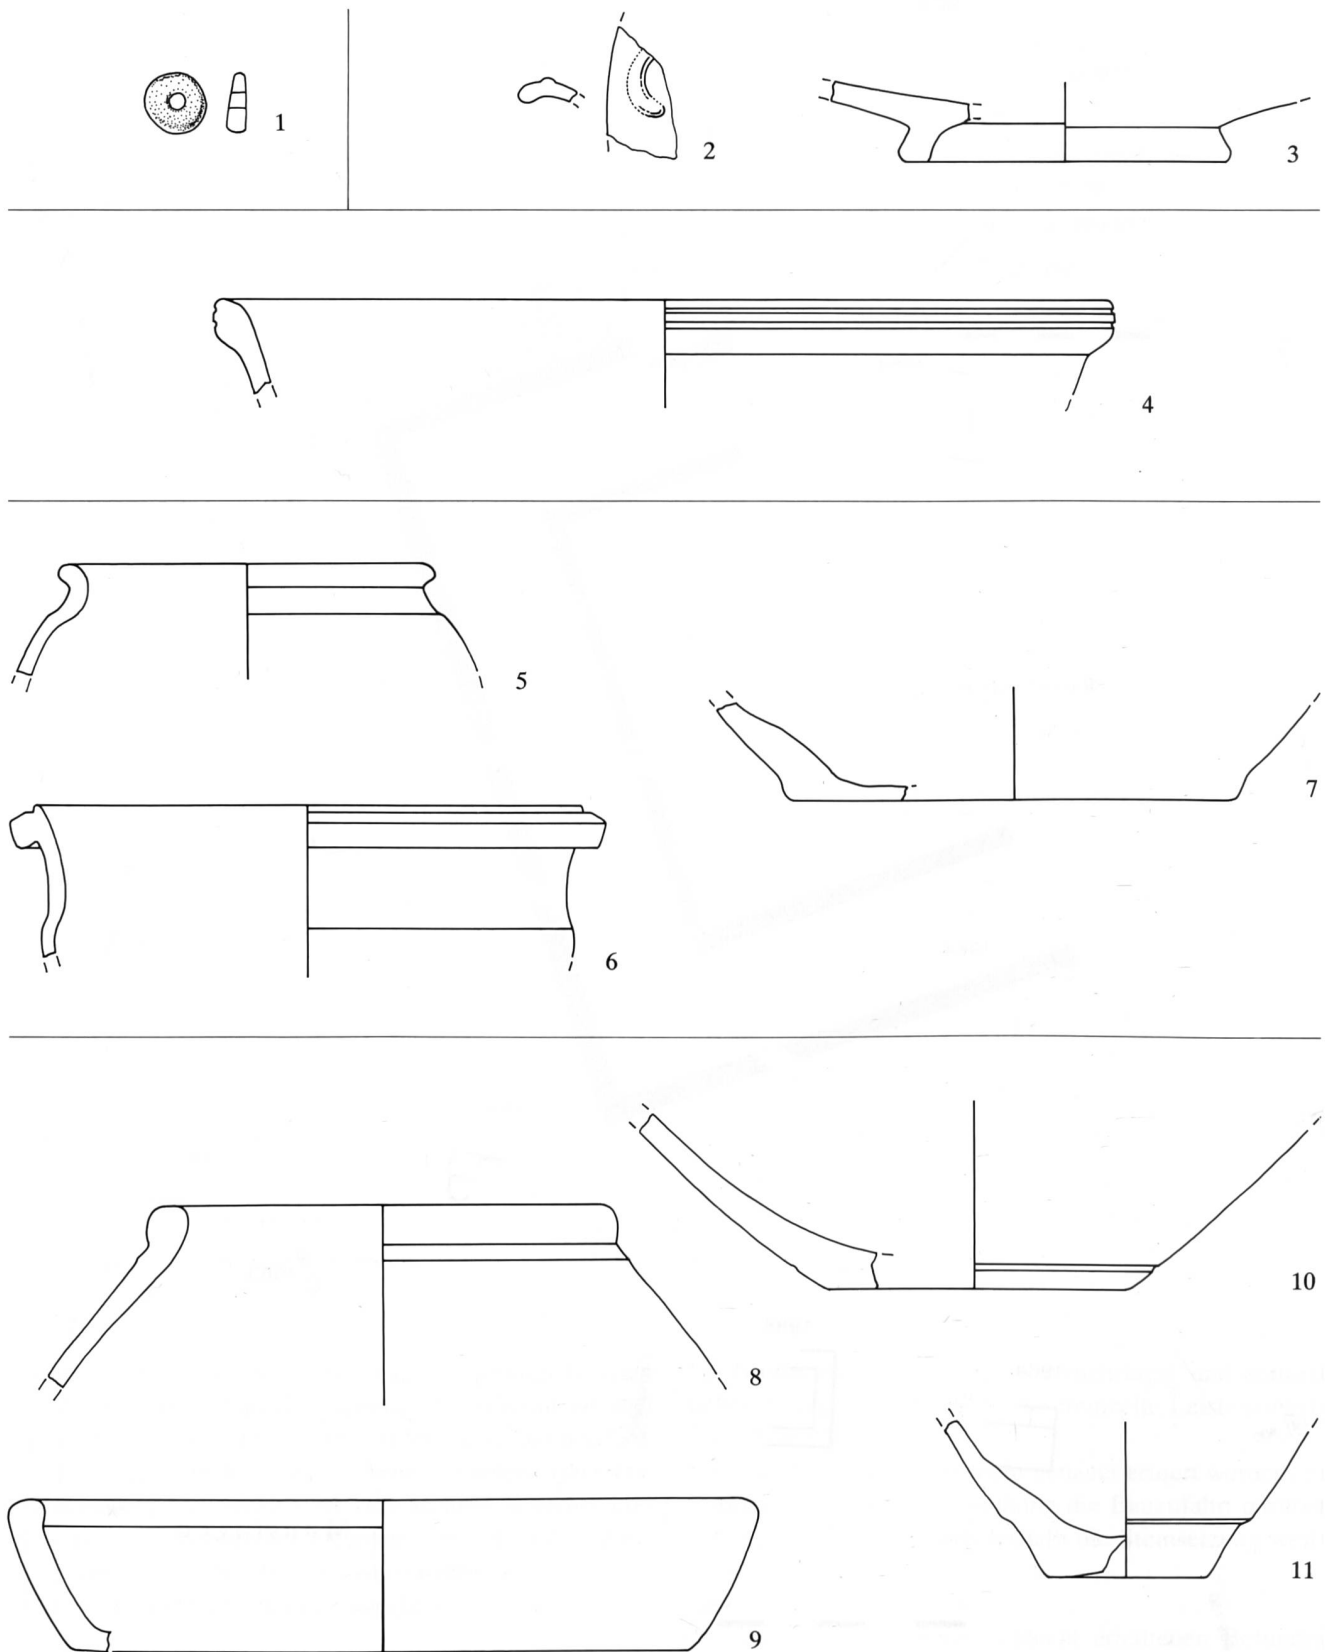
Abb. 4: Münsingen-Rossboden 1988. 1 Perle aus rotem Glasfluss (Fnr. 204). 2–11 Keramik (Fnr. 204–205). 2 TS, Drag. 35/36; 3 TS, Bodenscherbe mit Standing; 4 TS-Imitation, Drack 21, rot; 5 Glanztonbecher, rot; 6 engobierte Schüssel mit gerilltem Rand, rot; 7 aussen engobierte Bodenscherbe, rot; 8 Tonne, rot; 9 Napf, rot; 10 Bodenscherbe einer Reibschüssel, rot; 11 Bodenscherbe, rot. M. 1:2.

Die geborgene Keramik stammt aus der Fundkonzentration nördlich des Gebäudes, wo sie u.E. sekundär abgelagert wurde. Die zum Teil stark verwaschenen Scherben gehören hauptsächlich zu unverzierter, roter oder grauer Gebrauchskeramik (Töpfe, Napf, Krug, Reibschüssel, Amphoren; Abb. 4,8–11 und 5). Mit einem Überzug versehen sind eine Schüssel Drack 21 (Abb. 4,4), ein Glanztonbecher (Abb. 4,5) und die engobierte Gebrauchskeramik (Abb. 4,6–7). Ein kleines Randlippenfragment mit Blatt- ranke gehört zu einer TS Drag. 35/36 (Abb. 4,2); die Form einer TS-Bodenscherbe mit Standring (Abb. 4,3) kann nicht eindeutig bestimmt werden.

Zwei kleine Bronzeblechfragmente (eines mit 2 mm grossen Löchern) gehören eventuell zum gleichen Gefäss. Eine flach geschliffene Perle aus rotem Glasfluss ist heute vollständig opak (Abb. 4,1). Einige kleine Glasscherben stammen von Gefässen aus klarem oder bläulichem Glas. Die Kanten eines Mühlsteinfragmentes sind verrundet.

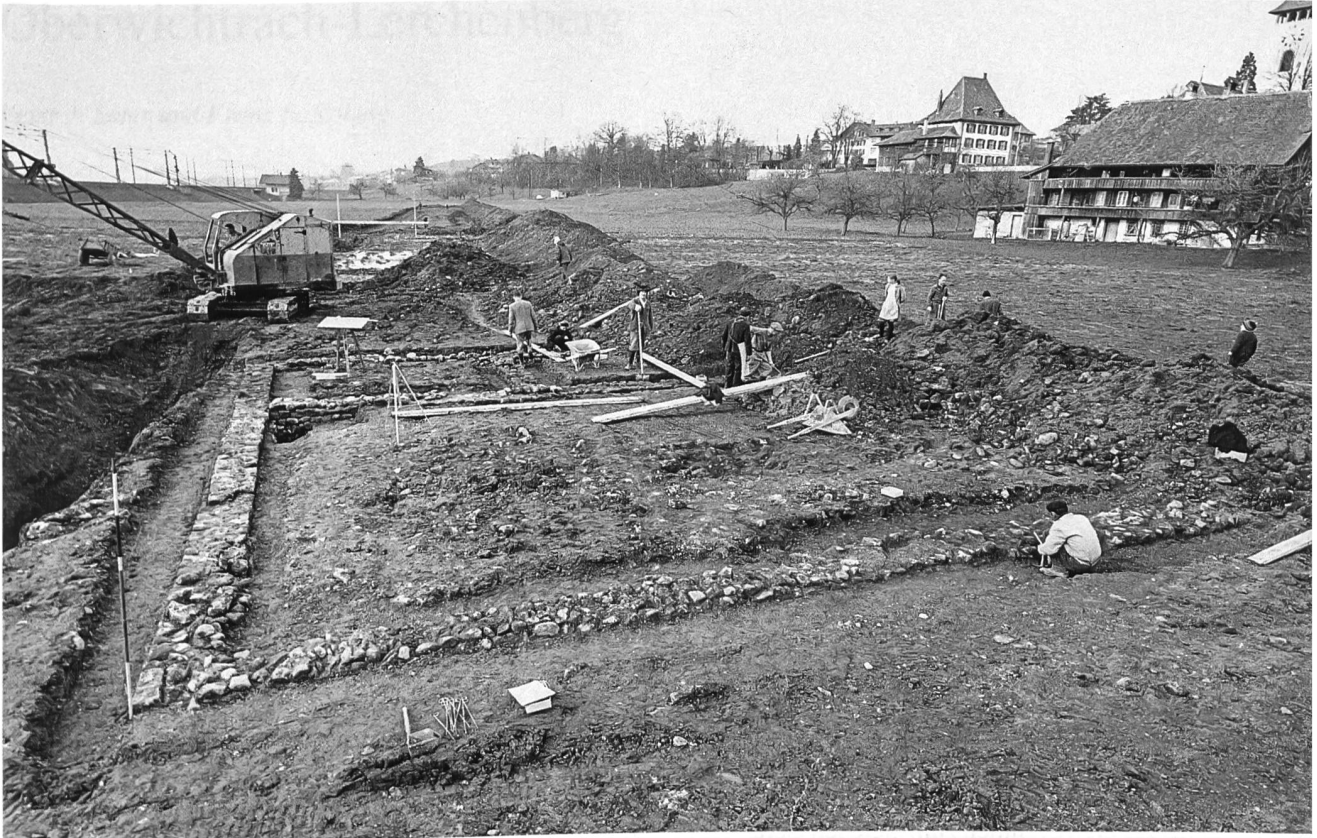
Abb. 7: Münsingen-Rossboden 1964. Fundamentreste des südlichsten Gebäudes.

- Im Bereich der ehemaligen Tabakfabrik, d.h. am untersten Terrassenhang, wurden 1941 Überreste eines römischen Badegebäudes mit Mosaikböden und Wandmalereien ausgegraben (Abb. 6).⁴
- 1963 wurden an der Gerbegasse, etwa 30 m südöstlich des erwähnten Badegebäudes, Überreste zweier Kalkbrennöfen dokumentiert.⁵
- 1964 führte der Bau einer neuen Abwasserleitung in der Talebene (Flur Rossboden) zur Entdeckung von Fundamentresten mehrerer römischer Gebäude (Abb. 7).⁶
