# Das neuentdeckte Gebäude der römischen Siedlungsstelle Münsingen-Kirche/Rossboden

Zeitschrift: **Archäologie im Kanton Bern : Fundberichte und Aufsätze =  
Archéologie dans le canton de Berne : chronique archéologique et  
textes**

Peter J. Suter

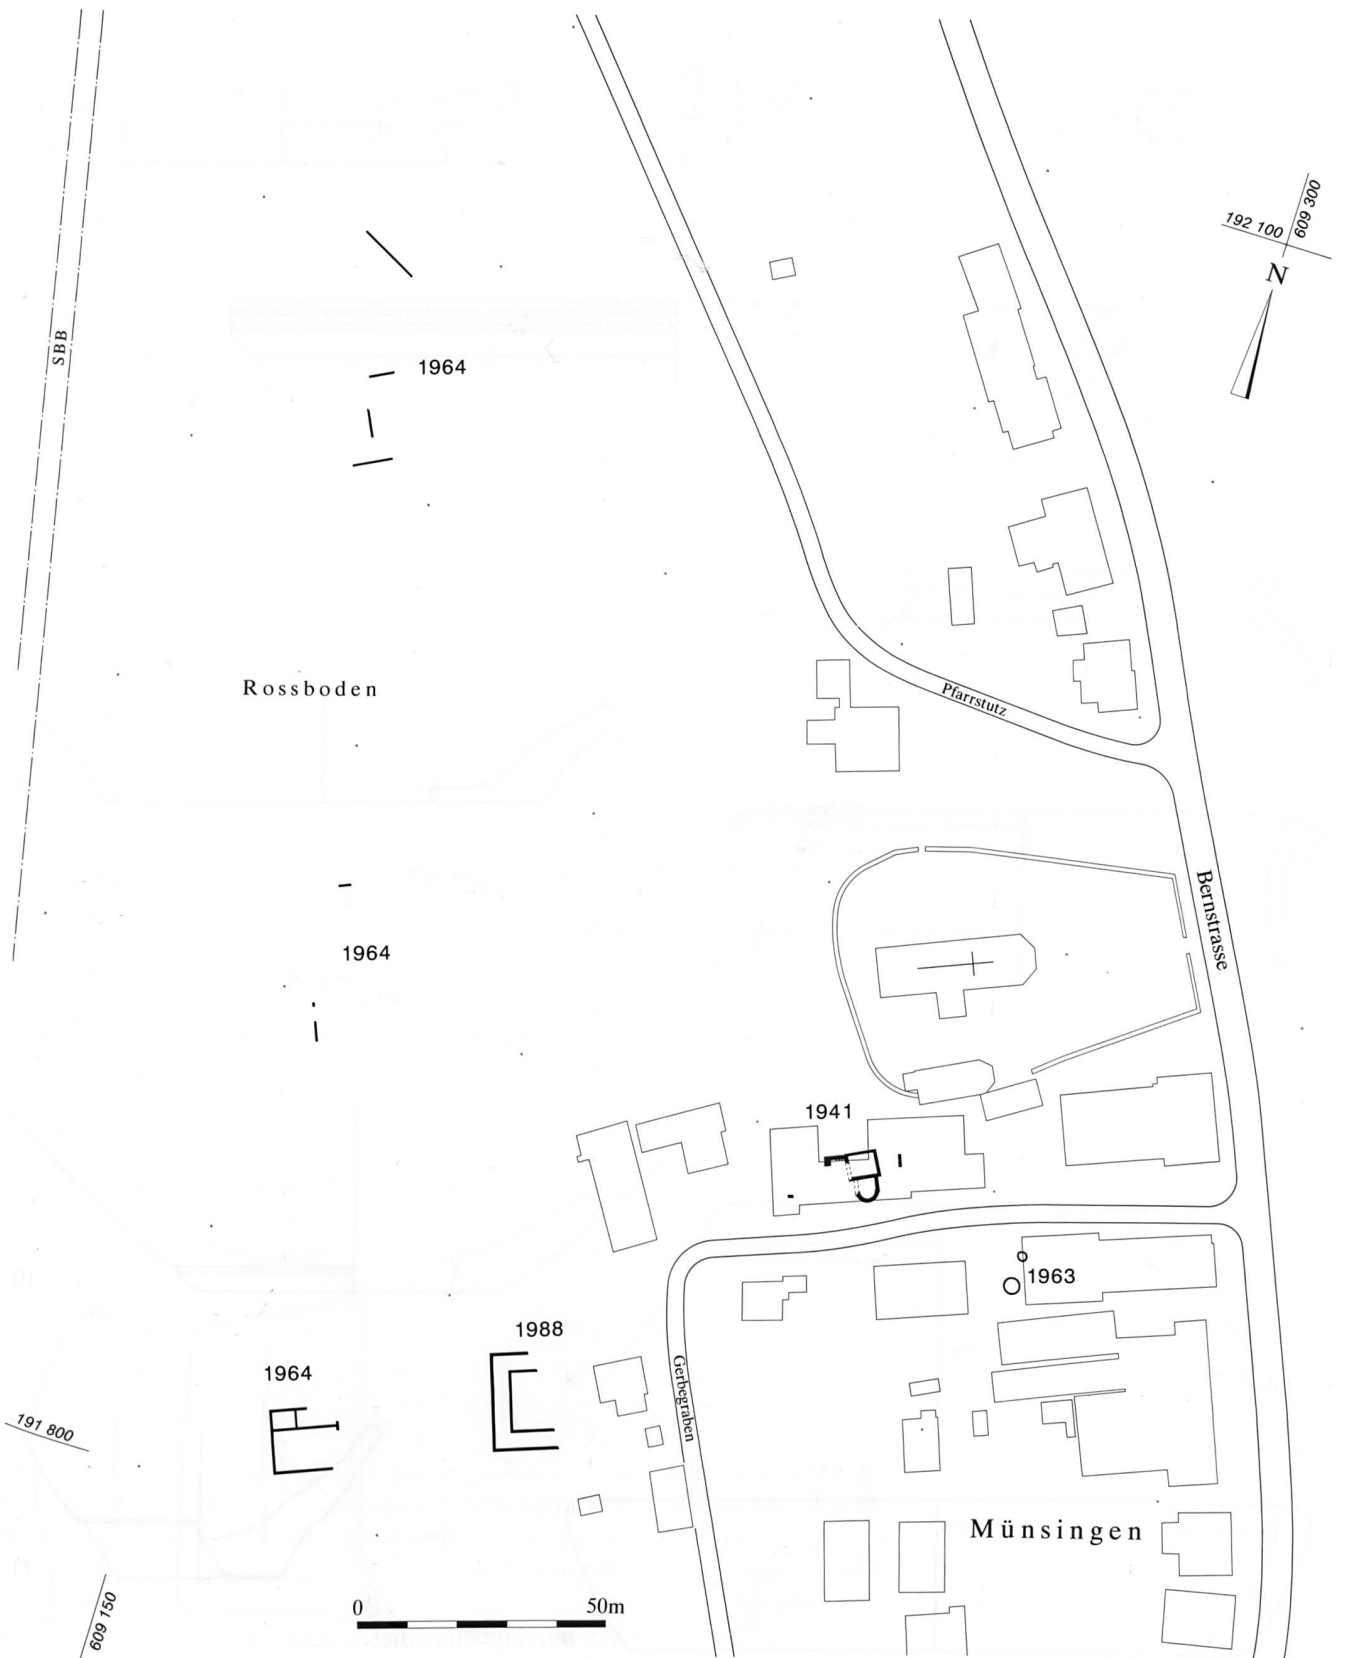
Abb. 3: Münsingen-Kirche/Rosshoden. Übersichtsplan. M. 1:1500.

Das 1988 neu entdeckte Gebäude liegt am Hangfuss, zwischen den 1964 weiter westlich in der Talebene dokumentierten Fundamentresten mehrerer römischer Gebäude und den 1941 ausgegrabenen Teilen des südlich der Kirche gelegenen Badegebäudes (Abb. 3).

Die bisher vorliegenden Befunde von Münsingen-Kirche/Rossboden sind auf der Abbildung 3 zusammengetragen:

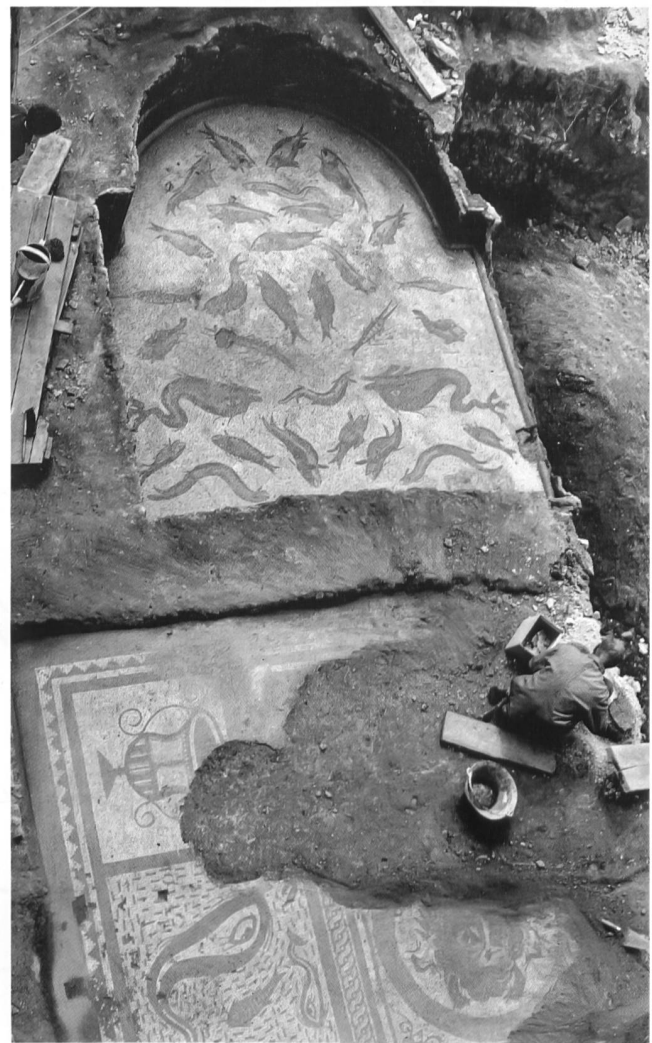
Abb. 6: Münsingen-Tabakfabrik 1941. Badeanlage mit Mosaikböden.

- Im Bereich der ehemaligen Tabakfabrik, d.h. am untersten Terrassenhang, wurden 1941 Überreste eines römischen Badegebäudes mit Mosaikböden und Wandmalereien ausgegraben (Abb. 6).<sup>4</sup>
- 1963 wurden an der Gerbegasse, etwa 30 m südöstlich des erwähnten Badegebäudes, Überreste zweier Kalkbrennöfen dokumentiert.<sup>5</sup>
- 1964 führte der Bau einer neuen Abwasserleitung in der Talebene (Flur Rossboden) zur Entdeckung von Fundamentresten mehrerer römischer Gebäude (Abb. 7).<sup>6</sup>

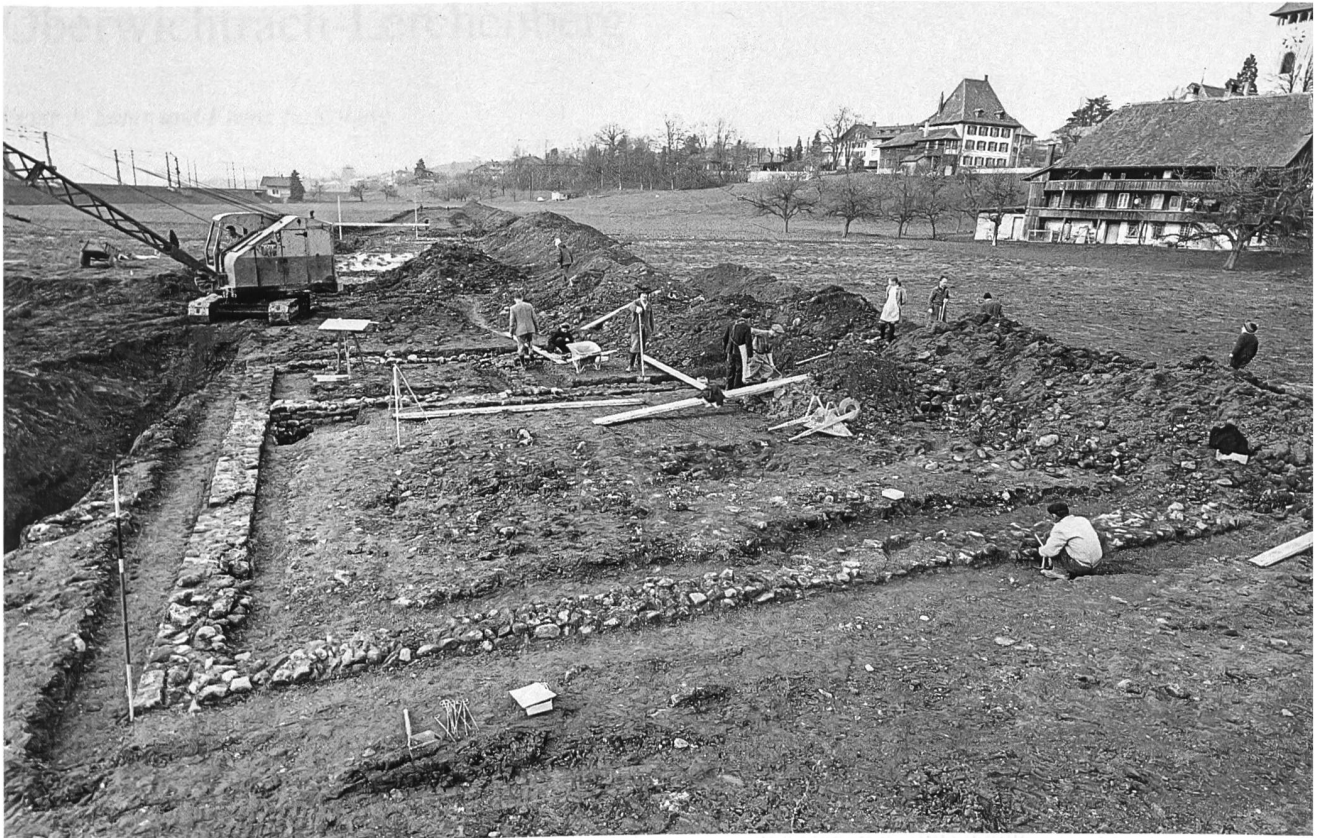
Abb. 7: Münsingen-Rossboden 1964. Fundamentreste des südlichsten Gebäudes.
