Kleines Ökonomiegebäude des römischen Gutshofes Oberwichtrach-Lerchenberg

Autor(en): **Suter, Peter J. / Koenig, Franz E.**

Zeitschrift: **Archäologie im Kanton Bern : Fundberichte und Aufsätze =
Archéologie dans le canton de Berne : chronique archéologique et
textes**

Band (Jahr): **1 (1990)**

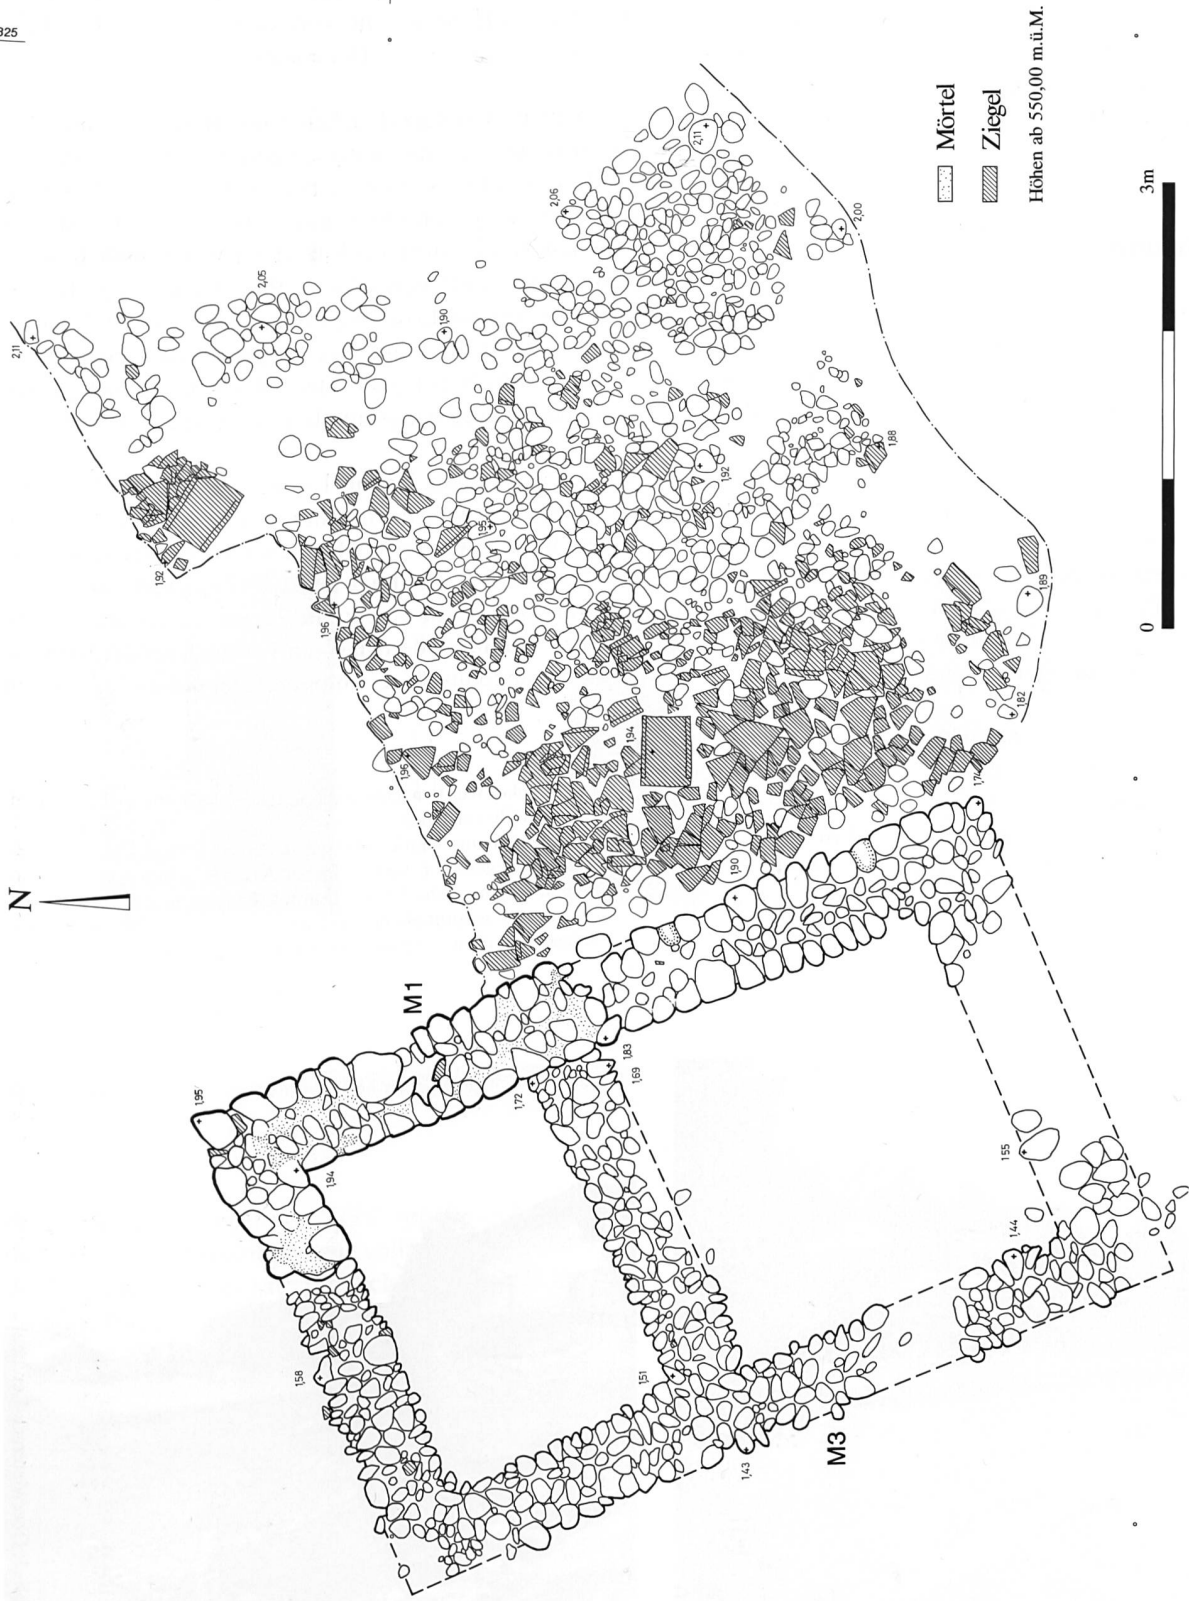
Abb. 4: Oberwichtlach-Lerchenberg 1984/85. Steingerechter Plan des Gebäudes A mit Vorplatz (Fläche A). M. 1:50.

Der Hauptbefund der Untersuchungen 1984/85 war das Gebäude A sowie der östlich an dieses angrenzende Vorplatz (Flächen A und B; Abb. 4).

Der östliche Vorplatz (Flächen A und B) bestand aus einer Steinpflasterung, die unterschiedlich gut erhalten war (Abb. 4). Ein Trockenmüerchen (Abb. 3, Fläche F) schien den Vorplatz gegen Osten hin zu begrenzen. Es ist zum grössten Teil zerstört, doch lässt der weiter östlich etwas höher anstehende gewachsene Boden erkennen, dass es sich hier um ein Böschungsmüerchen gehandelt haben dürfte. Seine Richtung weist gegen das etwa 150 m weiter nördlich gelegene Herrenhaus und dürfte einen Verbindungsweg hangseitig begleitet haben (Abb. 10).

Über dem Vorplatz lag ein Teil des verstürzten Ziegeldaches; teilweise wohl noch in situ (Fläche A; Abb. 4). Einige Ziegel waren zwar zerbrochen, aber noch vollständig vorhanden (Abb. 7). Die Lage der Ziegel zeigt auf, dass beim Versturz des Daches nicht nur Ziegel ins Gebäudeinnere gefallen waren, sondern dass ein Teil auch auf der Subkonstruktion abgerutscht sein musste.³ Der nur geringe Anteil

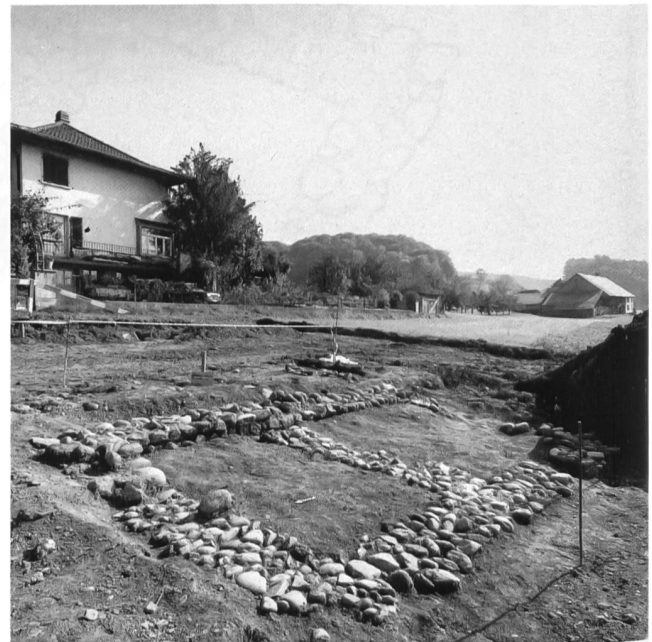
Abb. 5: Oberwichtach-Lerchenberg 1984/85. Die Fundamentreste des Ökonomiegebüudes. Links: Blick aus Süden; rechts: Blick aus Nordwesten.

Vom Gebäude A blieb nur noch die ungemörtelte, unterste Rollierungslage des Fundamentes erhalten. In etwas besserem Zustand war nur der nordöstliche Teil der hangseitigen Mauer M1: über der einlagigen Rollierung und einer Mörtelausgleichsschicht lagen hier maximal zwei Lagen gehäupteter und vermörtelte Mauersteine (Abb. 5).
