Kleines Ökonomiegebäude des römischen Gutshofes Oberwichtrach-Lerchenberg

Autor(en): **Suter, Peter J. / Koenig, Franz E.**

Zeitschrift: **Archäologie im Kanton Bern : Fundberichte und Aufsätze =
Archéologie dans le canton de Berne : chronique archéologique et
textes**

Band (Jahr): **1 (1990)**

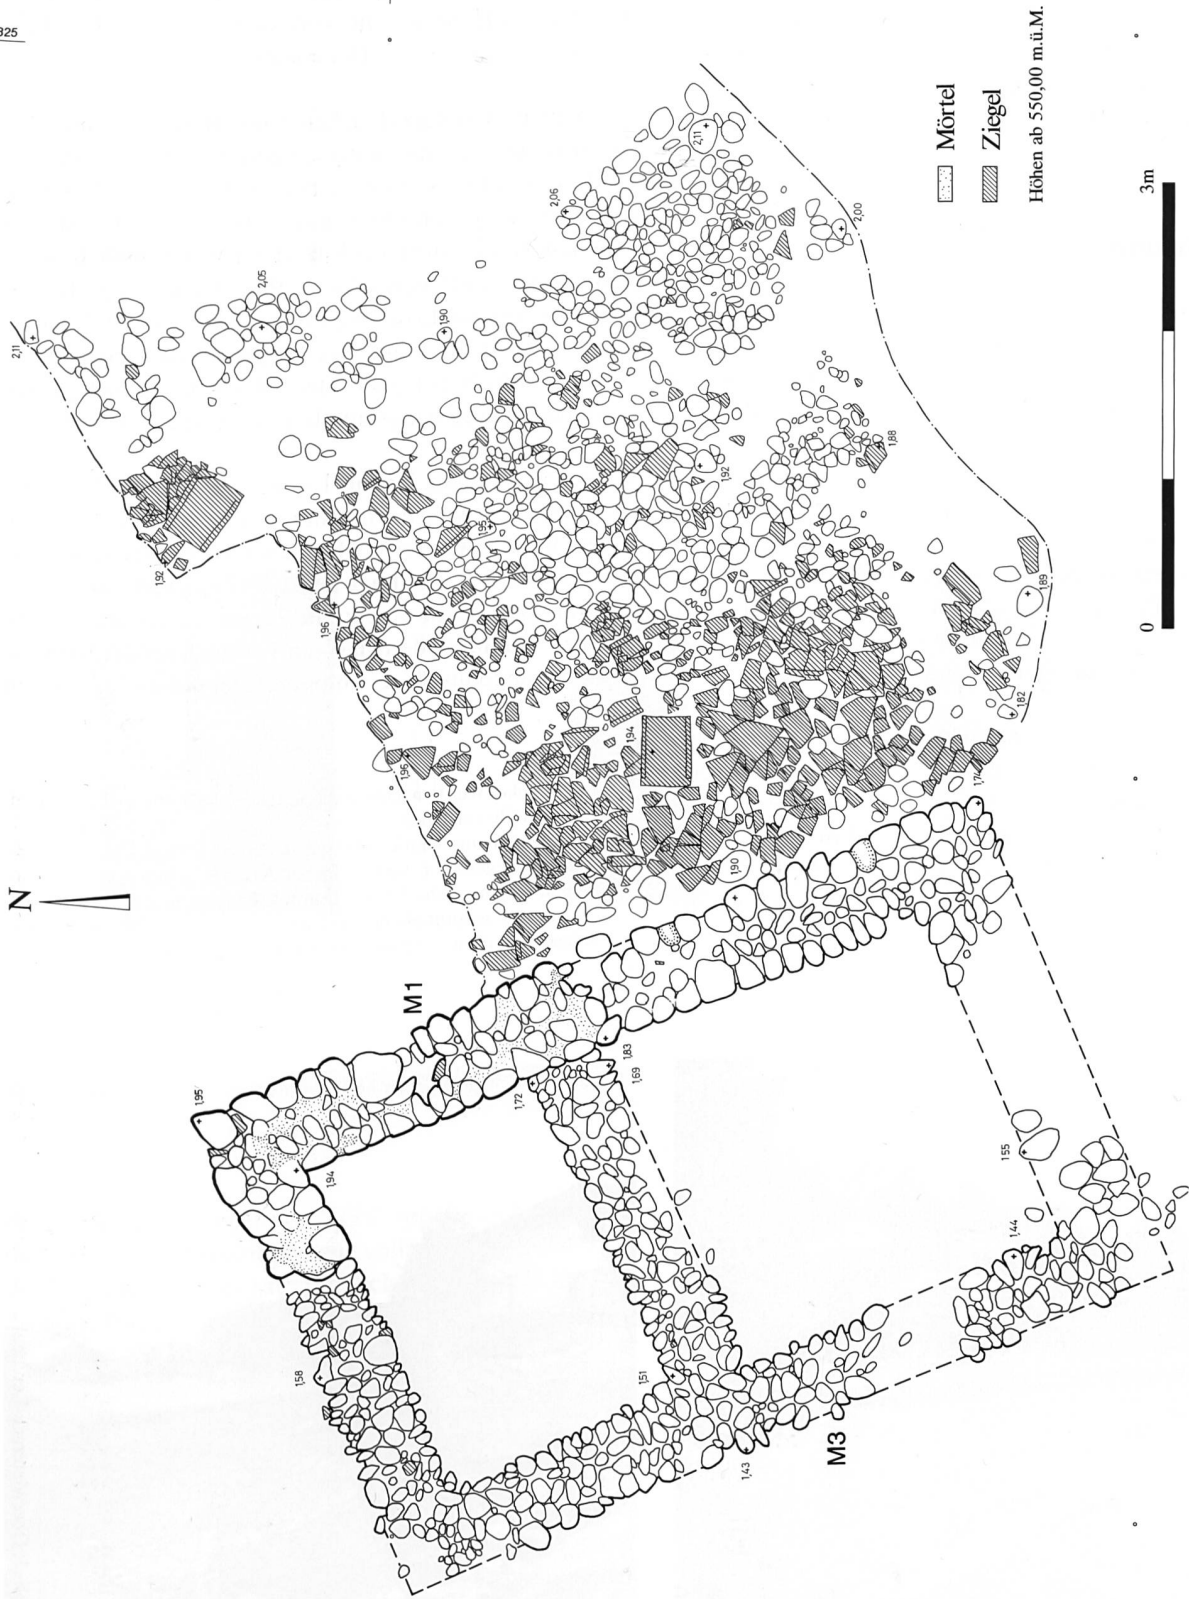
Abb. 4: Oberwichtlach-Lerchenberg 1984/85. Steingerechter Plan des Gebäudes A mit Vorplatz (Fläche A). M. 1:50.

Der Hauptbefund der Untersuchungen 1984/85 war das Gebäude A sowie der östlich an dieses angrenzende Vorplatz (Flächen A und B; Abb. 4).

Der östliche Vorplatz (Flächen A und B) bestand aus einer Steinpflasterung, die unterschiedlich gut erhalten war (Abb. 4). Ein Trockenmäuerchen (Abb. 3, Fläche F) schien den Vorplatz gegen Osten hin zu begrenzen. Es ist zum grössten Teil zerstört, doch lässt der weiter östlich etwas höher anstehende gewachsene Boden erkennen, dass es sich hier um ein Böschungsmäuerchen gehandelt haben dürfte. Seine Richtung weist gegen das etwa 150 m weiter nördlich gelegene Herrenhaus und dürfte einen Verbindungsweg hangseitig begleitet haben (Abb. 10).

Über dem Vorplatz lag ein Teil des verstürzten Ziegeldaches; teilweise wohl noch in situ (Fläche A; Abb. 4). Einige Ziegel waren zwar zerbrochen, aber noch vollständig vorhanden (Abb. 7). Die Lage der Ziegel zeigt auf, dass beim Versturz des Daches nicht nur Ziegel ins Gebäudeinnere gefallen waren, sondern dass ein Teil auch auf der Subkonstruktion abgerutscht sein musste.³ Der nur geringe Anteil
