Das hangseitige Ökonomiegebäude des römischen Gutshofes Tschugg-Steiacher

Peter J. Suter und Franz E. Koenig

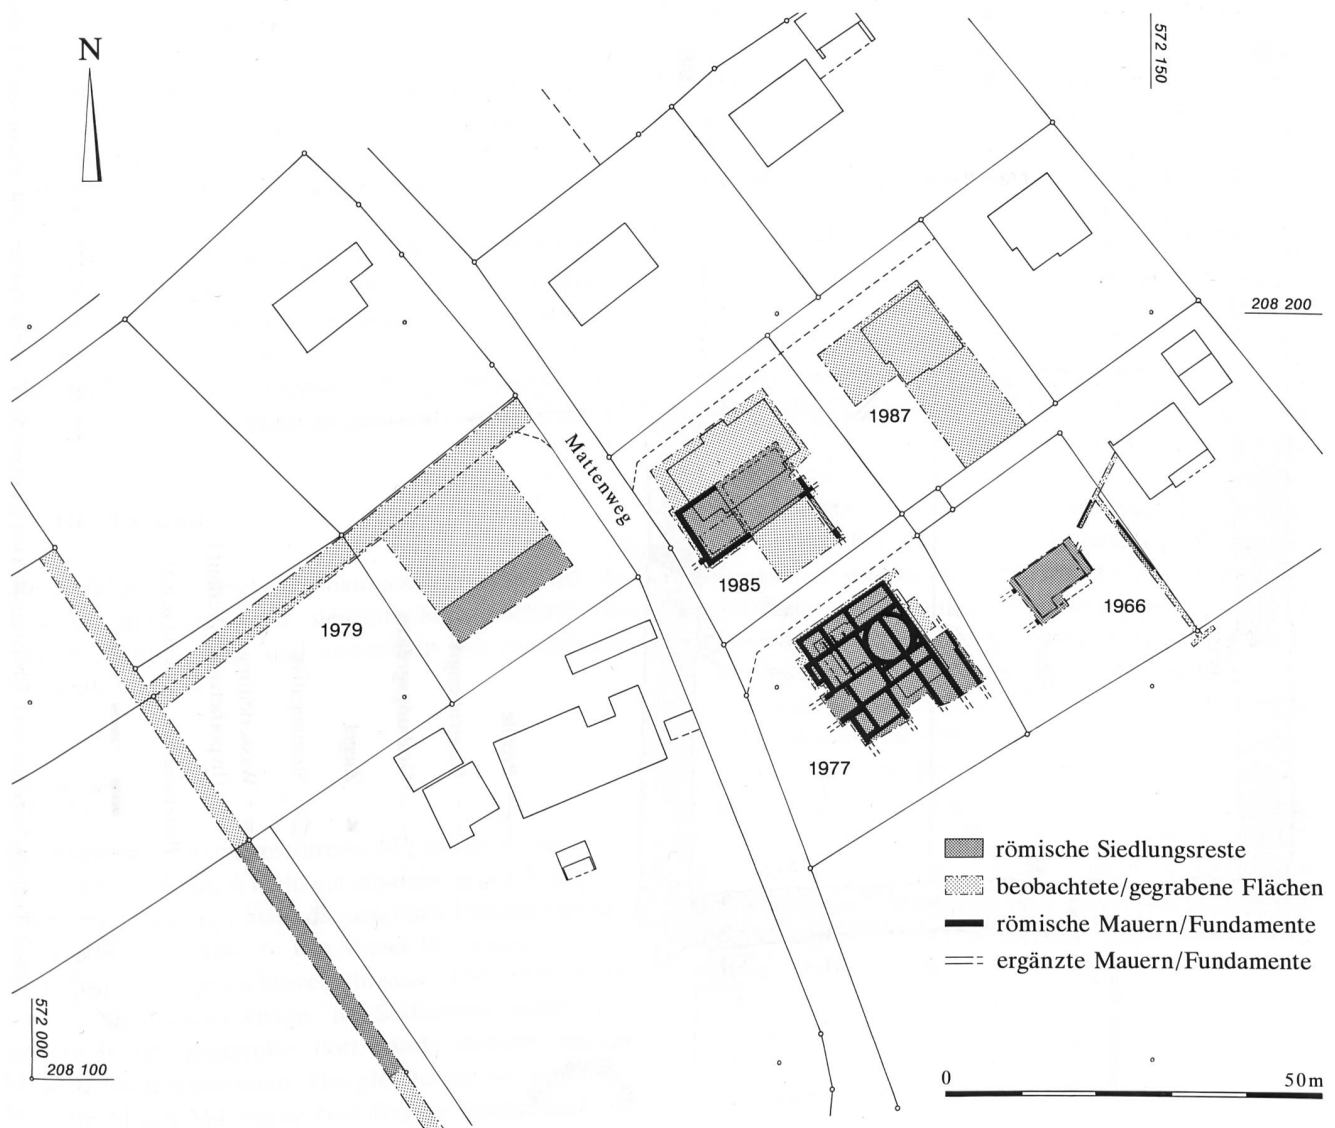
Abb. 1: Tschugg-Steiacher. Situationsplan. M. 1:1000.

Im Jahre 1977 untersuchte der ADB den von einem Bauvorhaben (Einfamilienhaus) bedrohten, wie sich zeigte recht gut erhaltenen Teil eines Ökonomie- und Badehaustraktes des römischen Gutshofes Tschugg-Steiacher (Abb. 1). Die Befunde und das Fundmaterial sind 1980 monografisch vorgelegt worden.¹

davon, erneut römische Mauer- und Fundamentreste angeschnitten (Abb. 1). Die dadurch notwendig gewordene Notgrabung zeigte auf, dass ausserhalb der Baugrube noch bis maximal 1.7 m hohe Mauerreste vorhanden sind (z.B. Mauer M2). Innerhalb der Baugrube waren die Mauer- und Fundamentreste jedoch bedeutend weniger gut erhalten und vom Trax teilweise vollständig zerstört worden. Weil

Zwei Jahre später wurde auf der gleichen Parzelle ein weiteres Einfamilienhaus errichtet. Die Aushubüberwachung ergab, dass sich der 1985 angeschnittene Gebäudekomplex gegen Osten nicht sehr weit fortsetzt, denn auch im südlichen Teil der Baugrube 1987 konnten keine Mauern oder Mauerfundamente ausgemacht werden (Abb. 1).

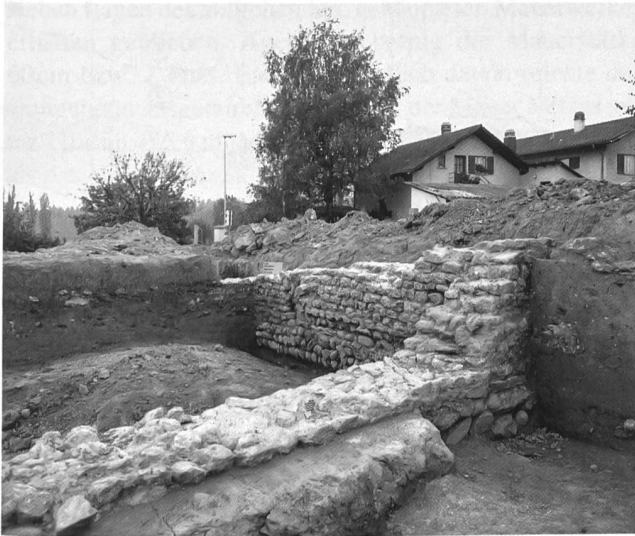
Abb. 3: Tschugg-Steiachler 1985. Raum A: hangseitige Mauer M1 (im Vordergrund) und Westmauer M2 (im Hintergrund).

Die Mauer- und Fundamentreste M1 waren in der Nordwestecke von Raum A recht gut erhalten; gegen Nordosten hin waren jedoch nur mehr die untersten Fundamentlagen übrig geblieben (Abb. 3). Die Mauer M2 reichte noch bis über das ehemalige Gehniveau hinaus (Abb. 3 bis 5). Sie lag im Nordwesten knapp, im Südwesten jedoch klar ausserhalb der Baugrube; dort wurde deshalb nur die Mauerkrone dokumentiert. Das gleiche gilt für die Mauer M3. Die Mauer M4 wurde vom Bagger weitgehend zerstört; sie lief ursprünglich wohl bis an die nördliche Ausenmauer M1/M5 weiter.

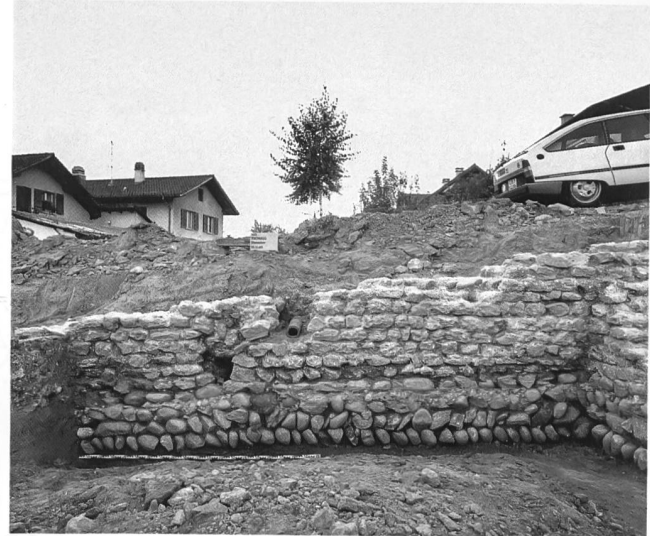
Abb. 4: Tschugg-Steiachler 1985. Raum A: Westmauer M2 mit Durchbruch einer alten Wasserleitung und Störung einer modernen Drainage.

Die Fundamente der bis auf die UK freigelegten Mauern M1 und M2 (vgl. Abb. 4 und 5) bestanden aus drei ungemörtelten Lagen von meist unbehauenen Geröll- und Feldsteinen. Zwischen der Rollierung und dem Gehniveau setzte sich das gemörtelte Fundament – mit aussenseitigem Vorfundament – in der untersten Lage aus nur schwach bearbeiteten Steinen, im oberen Teil jedoch aus sorgfältig gehäupteten Kalksteinen zusammen. Vom aufgehenden Mauerwerk konnten maximal sieben Steinlagen dokumentiert werden. In der Nordwestecke M1-M2 war das Mauerwerk am höchsten erhalten; Fundament und Aufgehendes umfassten hier 15 Steinlagen, die zusammen etwa 1.7 m massen. Im Aufgehenden betrug die Mauerdicke etwa 60 cm, d.h. 2 Fuss; im Bereich des Vorfundamentes war das Fundament durchschnittlich etwa 10 cm breiter. Die gehäupteten Steine des aufgehenden Mauerwerks waren fast durchwegs aus Brütteler Sandstein, einem grobkörnigen Kalksandstein, der am Jolimont ansteht.² Fugenstrich und Verputzreste wurden keine beobachtet. Die weiter unten zu erwähnenden, geschliffenen Kalksteinplatten waren kaum Bestandteil der Innenausstattung dieses Gebäudes.

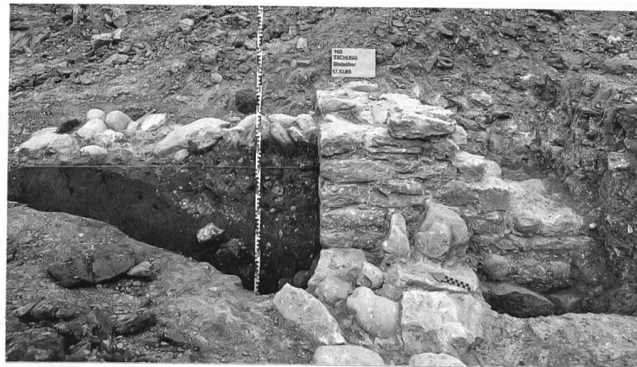
Abb. 6: Tschugg-Steiachner 1985. Nordwestecke des Raumes C (Mauern M8/M9) und Rollierung des angebauten Raumes B (vorne Mauer M6 und links Mauer M7).

In der Nordwestecke (M8–M9, Abb. 6) waren über dem schmalen Vorfundament (etwa 487.0 müM) noch bis zu

sieben Lagen des aufgehenden, gehäupteten Mauerwerkes erhalten geblieben. Auch hier betrug die Mauerstärke 60cm bzw. 2 Fuss. Etwa 6 m südlich davon reichte das weitgehend ausgeraubte Fundament der Mauer M9 bis auf das Niveau 486.0 müM hinab (Abb. 7); d.h. etwa 1 m tiefer als das Vorfundament in der Nordwestecke des Gebäudes C. Das Gehniveau des Raumes C wurde nicht freigelegt. Es lag jedoch höchst wahrscheinlich tiefer als diejenigen der hangseitigeren Räume A und B. Befand sich das Gehniveau in Raum C nur wenig höher als das äussere Vorfundament der Mauer M9, so dürfte ersteres in der Nordwestecke des Raumes leicht über 487.0 müM gelegen haben, also wesentlich tiefer als in Raum A. Für ein tiefer gelegenes Gehniveau in Raum C (gegenüber den Räumen A und B) sprach auch der Verlauf der äusseren Zerstörungsschicht (Profil entlang der parallel zu Mauer M9 verlaufenden Grabungsgrenze; nicht abgebildet). Deren UK stieg nämlich entlang der Baugrubenwand von Süden gegen Norden von etwa 487.0 müM (beim Schnitt durch M9, Abb. 7) auf über 487.5 müM im Bereich der Nordwestecke von Raum C (Abb. 6) an.

Aufgrund der Baufugen konnten wir schliessen, dass die Mauern M6 und M7 des Raumes B nachträglich an Raum C angebaut worden waren. Dafür sprach auch die Beobachtung, dass die Mauer M7 über die Mauergrube von M8 hinweglief (Abb. 6). Den zeitlichen Abstand zwischen der Errichtung der Gebäudeteile C und A/B kennen wir allerdings nicht.⁴

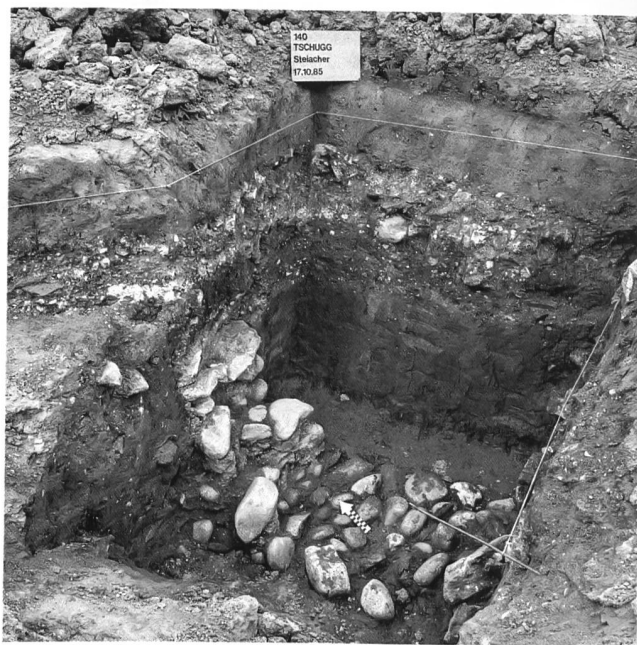
Abb. 7: Tschugg-Steiachner 1985. Fundamentreste der ausgeraubten Mauer M9 im südlichen Sondierschnitt. Im Profil zeigt sich die Zerstörungsschicht inner- und ausserhalb des Raumes C.

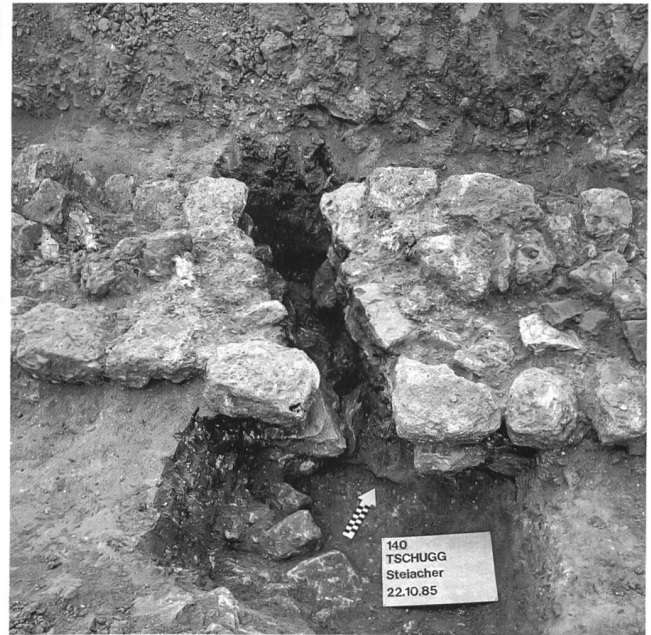
Abb. 10: Tschugg-Steiachger 1985. Schräger Durchbruch durch Mauer M3 – Wasserzuleitung zum Badetrakt 1977? Aufnahme nach der Entfernung der Deckziegel.

In den Mauern M2 und M3 des Raumes A dokumentierten wir je einen schräg gemauerten, mit Leistenziegeln abgedeckten Durchbruch von 25 cm × 25 cm (Abb. 2 und 9–10).

Durchbruch in M2:	OK (= UK Deckziegel):	488.30 müM
	UK:	488.05 müM
Durchbruch in M3:	OK (= UK Deckziegel):	487.90 müM
	UK:	487.65 müM

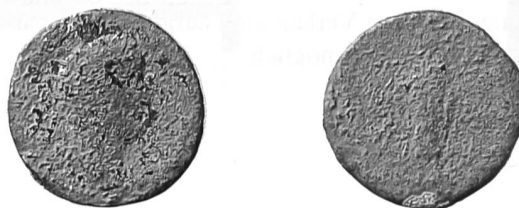
Abb. 12: Tschugg-Steiachner 1985. Römische Münze. M. 1:1.

Die einzige Münze (Abb. 12) stammt aus der Ecke Raum B/C. Sie ist stark abgegriffen und korrodiert. Eine sichere Bestimmung ist nicht möglich. Wahrscheinlich handelt es sich aber um einen Dupondius des Antoninus Pius (?), der zwischen 140 und 144 n.Chr. in Rom geprägt worden ist. Dieser *terminus post quem* bestätigt die oben erwähnte Datierung aufgrund der Keramik.

Orichalkum	Dupondius	nicht näher bestimmbar
Rom	ca. 140–144 n.Chr. ?	
8.832 g	26.8/25.4 mm	330°

stark abgegriffen und korrodiert
Vs: (Legende nicht lesbar)
Kopf mit Strahlenkrone nach rechts ?
Rs: (Legende nicht lesbar)
stehende Figur, Attribute nicht erkennbar
MK BHM, Fundmünzen ADB, Inv.Nr. 140.0005
Fnr. 6567; aus der Zerstörungsschicht bei der Gebäudeecke zwischen den Räumen B und C.
