Das hangseitige Ökonomiegebäude des römischen Gutshofes Tschugg-Steiacher

Peter J. Suter und Franz E. Koenig

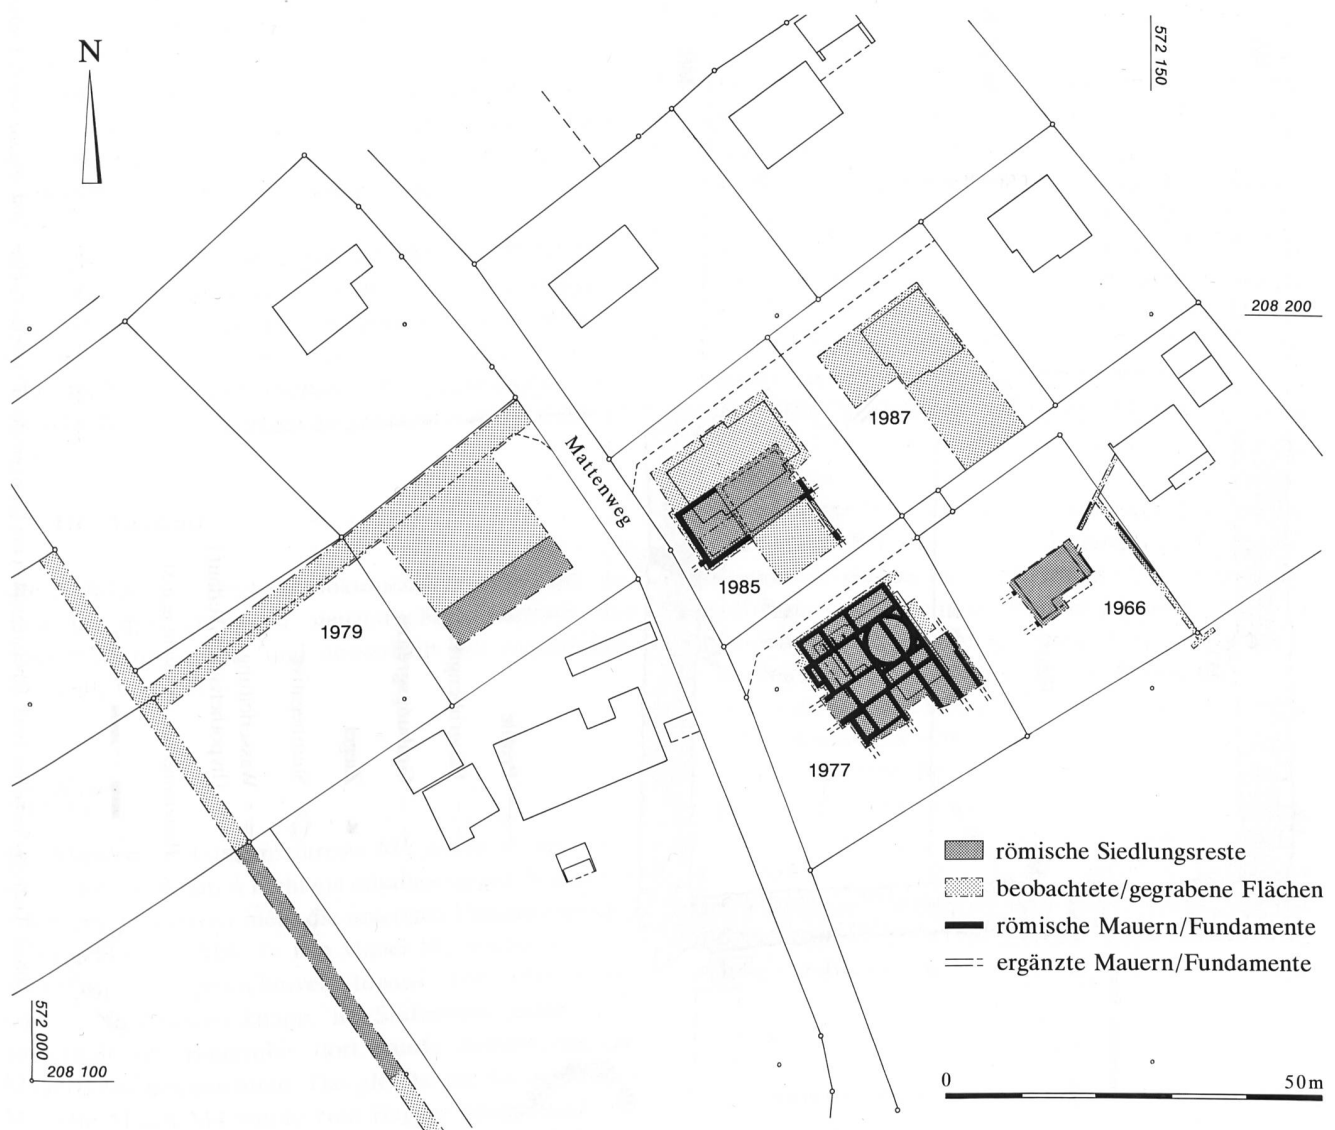
Abb. 1: Tschugg-Steiacher. Situationsplan. M. 1:1000.

Im Jahre 1977 untersuchte der ADB den von einem Bauvorhaben (Einfamilienhaus) bedrohten, wie sich zeigte recht gut erhaltenen Teil eines Ökonomie- und Badehaustraktes des römischen Gutshofes Tschugg-Steiacher (Abb. 1). Die Befunde und das Fundmaterial sind 1980 monografisch vorgelegt worden.¹

Zwei Jahre später wurde auf der gleichen Parzelle ein weiteres Einfamilienhaus errichtet. Die Aushubüberwachung ergab, dass sich der 1985 angeschnittene Gebäudekomplex gegen Osten nicht sehr weit fortsetzt, denn auch im südlichen Teil der Baugrube 1987 konnten keine Mauern oder Mauerfundamente ausgemacht werden (Abb. 1).

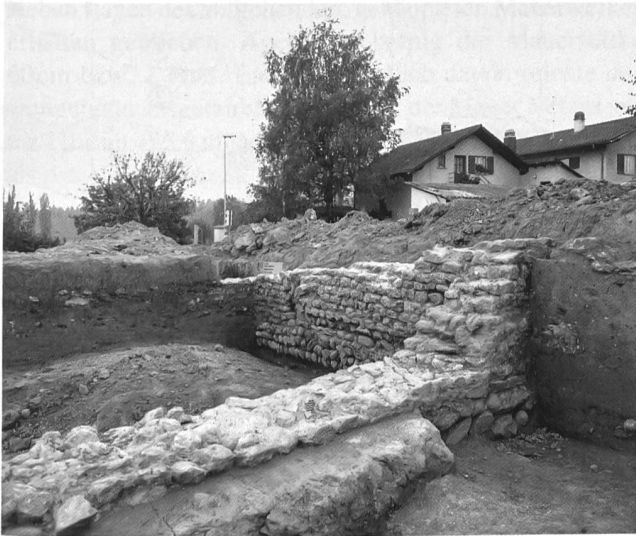
Abb. 3: Tschugg-Steiachler 1985. Raum A: hangseitige Mauer M1 (im Vordergrund) und Westmauer M2 (im Hintergrund).

Die Mauer- und Fundamentreste M1 waren in der Nordwestecke von Raum A recht gut erhalten; gegen Nordosten hin waren jedoch nur mehr die untersten Fundamentlagen übrig geblieben (Abb. 3). Die Mauer M2 reichte noch bis über das ehemalige Gehniveau hinaus (Abb. 3 bis 5). Sie lag im Nordwesten knapp, im Südwesten jedoch klar ausserhalb der Baugrube; dort wurde deshalb nur die Mauerkrone dokumentiert. Das gleiche gilt für die Mauer M3. Die Mauer M4 wurde vom Bagger weitgehend zerstört; sie lief ursprünglich wohl bis an die nördliche Ausenmauer M1/M5 weiter.

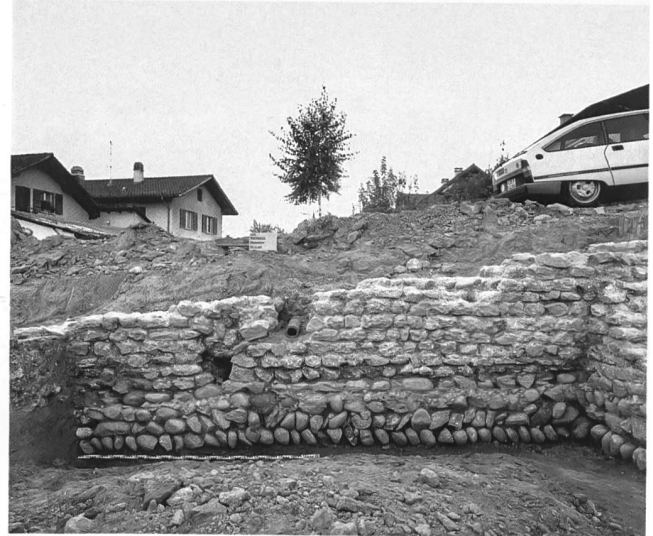
Abb. 4: Tschugg-Steiachler 1985. Raum A: Westmauer M2 mit Durchbruch einer alten Wasserleitung und Störung einer modernen Drainage.

Die Fundamente der bis auf die UK freigelegten Mauern M1 und M2 (vgl. Abb. 4 und 5) bestanden aus drei ungemörtelten Lagen von meist unbehauenen Geröll- und Feldsteinen. Zwischen der Rollierung und dem Gehniveau setzte sich das gemörtelte Fundament – mit aussenseitigem Vorfundament – in der untersten Lage aus nur schwach bearbeiteten Steinen, im oberen Teil jedoch aus sorgfältig gehäupteten Kalksteinen zusammen. Vom aufgehenden Mauerwerk konnten maximal sieben Steinlagen dokumentiert werden. In der Nordwestecke M1-M2 war das Mauerwerk am höchsten erhalten; Fundament und Aufgehendes umfassten hier 15 Steinlagen, die zusammen etwa 1.7 m massen. Im Aufgehenden betrug die Mauerdicke etwa 60 cm, d.h. 2 Fuss; im Bereich des Vorfundamentes war das Fundament durchschnittlich etwa 10 cm breiter. Die gehäupteten Steine des aufgehenden Mauerwerks waren fast durchwegs aus Brütteler Sandstein, einem grobkörnigen Kalksandstein, der am Jolimont ansteht.² Fugenstrich und Verputzreste wurden keine beobachtet. Die weiter unten zu erwähnenden, geschliffenen Kalksteinplatten waren kaum Bestandteil der Innenausstattung dieses Gebäudes.

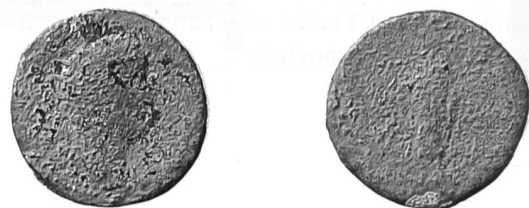
Orichalkum	Dupondius	nicht näher bestimmbar
Rom	ca. 140–144 n.Chr. ?	
8.832 g	26.8/25.4 mm	330°

stark abgegriffen und korrodiert
Vs: (Legende nicht lesbar)
Kopf mit Strahlenkrone nach rechts ?
Rs: (Legende nicht lesbar)
stehende Figur, Attribute nicht erkennbar
MK BHM, Fundmünzen ADB, Inv.Nr. 140.0005
Fnr. 6567; aus der Zerstörungsschicht bei der Gebäudeecke zwischen den Räumen B und C.

Abb. 12: Tschugg-Steiachner 1985. Römische Münze. M. 1:1.

Die einzige Münze (Abb. 12) stammt aus der Ecke Raum B/C. Sie ist stark abgegriffen und korrodiert. Eine sichere Bestimmung ist nicht möglich. Wahrscheinlich handelt es sich aber um einen Dupondius des Antoninus Pius (?), der zwischen 140 und 144 n.Chr. in Rom geprägt worden ist. Dieser *terminus post quem* bestätigt die oben erwähnte Datierung aufgrund der Keramik.
