# Das Badegebäude des römischen Gutshofes Wiedlisbach-Niderfeld

Autor(en): **Bacher, René**

Zeitschrift: **Archäologie im Kanton Bern : Fundberichte und Aufsätze =  
Archéologie dans le canton de Berne : chronique archéologique et  
textes**

Band (Jahr): **1 (1990)**

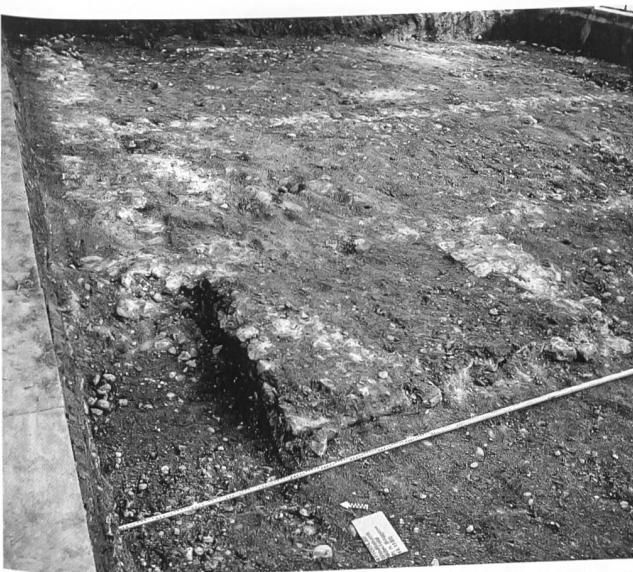
Abb. 3: Wiedlisbach-Niderfeld 1988/89. Die Grabungsfläche nach dem maschinellen Aushub. Die Mauerkronen zeichnen sich schon ab. Schräg- aufnahme nach Südwesten.

In einer ersten Phase der Grabung wurde nach Angaben der Archäologen mit dem Bagger der eingefüllte Humus (im Mittel 75 cm mächtig) ausgehoben (Abb. 3), dann folgte eine Schichtengrabung. Die Abbruchkronen der Mauern wurden ausgemörtelt, damit deren Aufbau dokumentiert und analysiert werden konnte. Die Niveaus wurden fotografisch und zeichnerisch dokumentiert und beschrieben, die spärlichen Funde in stratigraphischem Zusammenhang geborgen. Die Grabungsgrenzen wurden im Osten, Westen und Norden senkrecht abgestochen und als Profile dokumentiert. Weiter wurde auf den Grabungslinien 89 und 497 je ein Zwischenprofil aufgenommen.

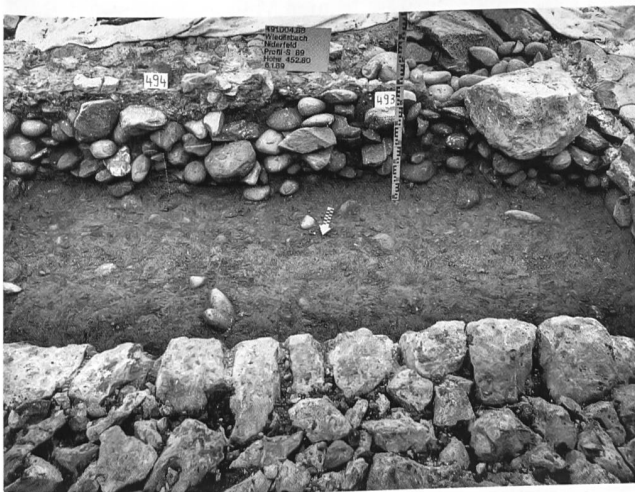
Abb. 6: Wiedlisbach-Niderfeld 1988/89. Profil Linie 89 in Raum 21. Zwischen dem grossen Stein und der Mauer M33 am rechten Bildrand erkennt man den Mörtelfleck 6. Im Vordergrund Mauer M35. Schrägsicht nach Süden.

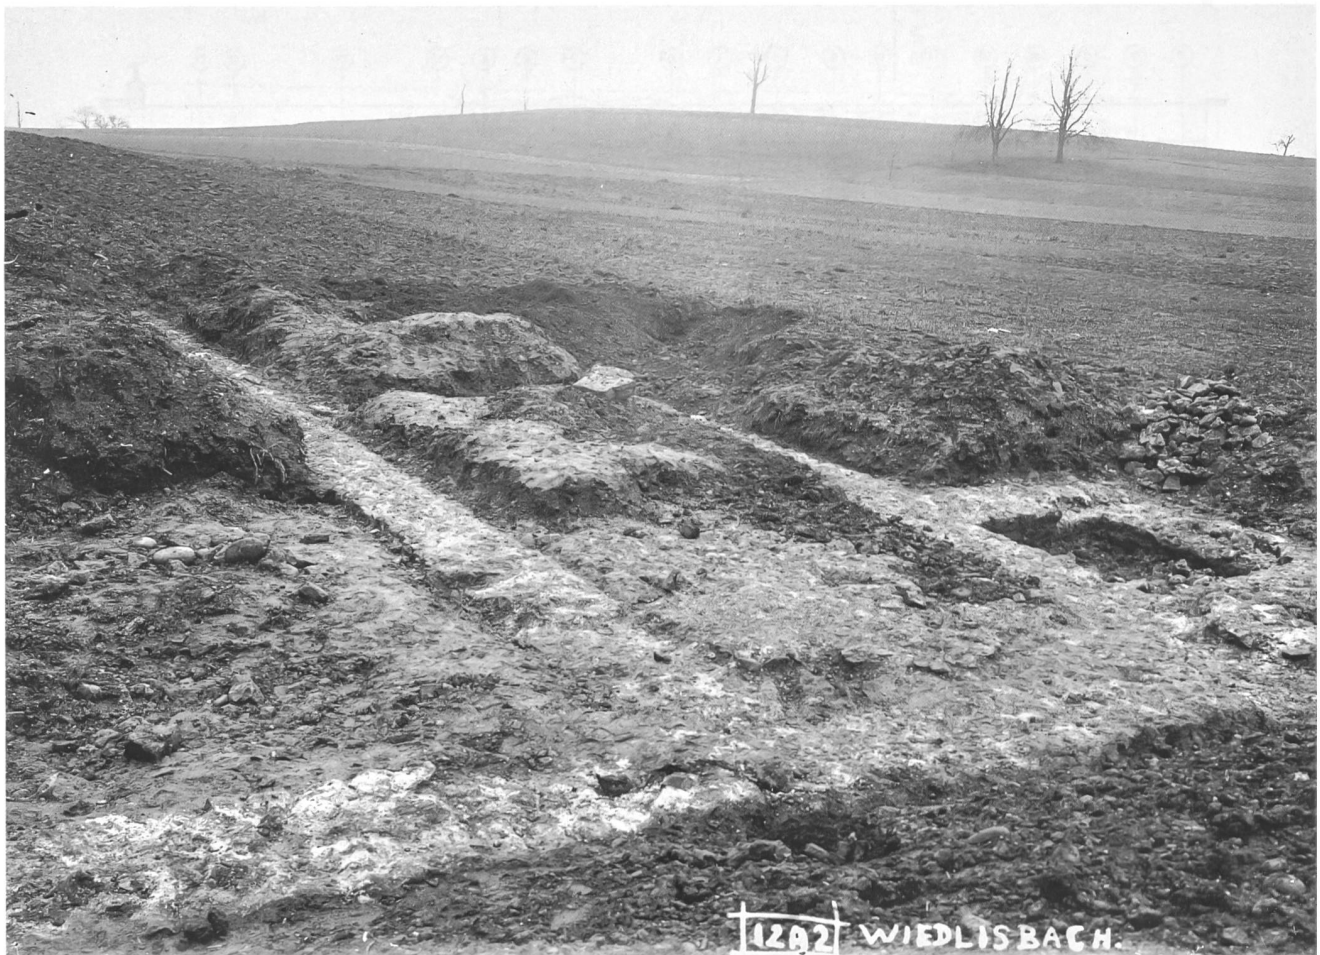
Abb. 8: Wiedlisbach-Niederfeld 1913/14. Ausgrabungszustand des Bades am 3. Dezember 1913. Im Vordergrund Mauer M35, davon nach links oben abgehend Mauer M36 und rechts im Bild Annexbau Raum 20. Man beachte, wie tief der Annex ausgehoben ist, und die Steinanhäufung rechts davon, die vermutlich aus dem Innern desselben stammen dürfte. Schrägsicht nach Südsüdwesten.

Die Mauern sind bis auf die untersten gemauerten Fundamentlagen hinunter abgerissen worden. Im Südteil waren sogar nur noch die mit einer Rollierung aus Kalkgeröllen gefüllten Mauergruben vorhanden (Abb. 4 u. 7). Wie ein Foto der Grabung 1913 zeigt, befand sich die Grasnarbe damals etwa 30 cm über den Mauerresten (Abb. 8).

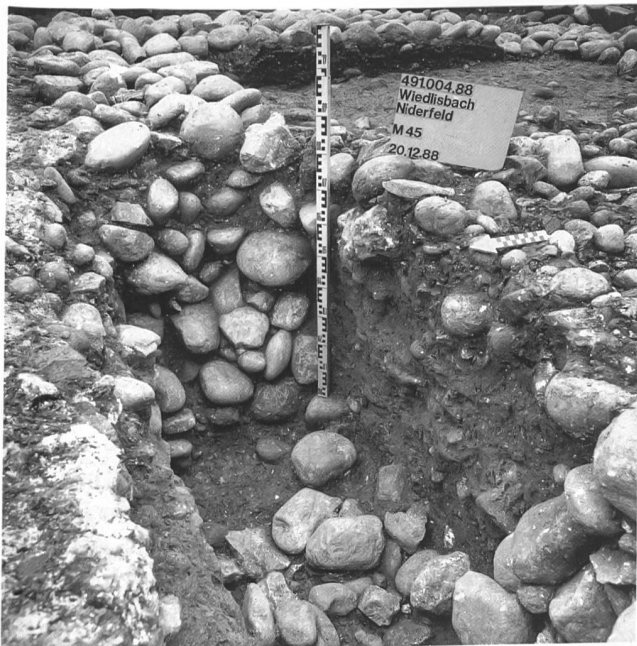
Abb. 10: Wiedlisbach-Niederfeld 1988/89. Raubgrube in der Rollierung von Mauer M45. Schrägsicht nach Osten.

Das frei gemauerte Fundament ruht auf einer bis zu 1 m dicken Rollierung (Abb. 5 u. 10) aus 10 bis 50 cm grossen Kalkgeröllen, die in eine Mauergrube eingefüllt worden waren. Die Fundamente sind in der Regel schmaler als die darunterliegenden Rollierungen. Sie liegen nicht auf der Mitte der Rollierung, sondern sind so aufgemauert, dass eine Kante der Rollierung und eine Flucht der Mauer sich decken. Die Rollierung steht dann auf der anderen Seite unter dem Fundament vor. Dieser Befund lässt sich am deutlichsten an Mauer M35 (Abb. 4) verfolgen; die Süd-Fronten von Rollierung und Mauerfundament sind deckungsgleich und die Rollierung tritt nördlich unter dem gemauerten Teil hervor; die gleiche Beobachtung kann bei der Mauer M38 gemacht werden. Die Mauer M40 zeigt den gleichen Befund (Abb. 11); dort sind die West-Fronten von Fundament und Rollierung deckungsgleich. Vermutlich zeigen diese Deckungsgleichheiten die Lage des Schnur-

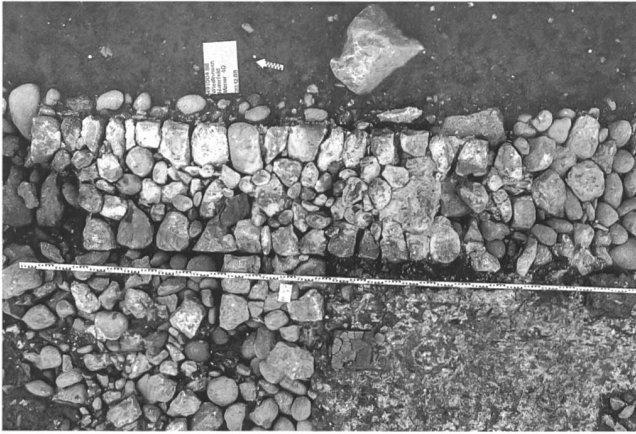
Abb. 11: Wiedlisbach-Niderfeld 1988/89. Mauer M40. Die Rollierung tritt im Osten (oben) unter dem gemauerten Fundament hervor. Die West-Fronten von Rollierung und Fundament sind deckungsgleich. Senkrecht-aufnahme, Norden links.

gerüsts an, von der aus die verschiedenen Breiten der Rollierung und der Mauer gemessen worden sind. Die Lage des Schnurgerüsts wäre demnach bei den Ost-West-verlaufenden Mauern M35 und M38 identisch mit deren Süd-Front, bei der Nord-Süd-verlaufenden Mauer M40 identisch mit deren Ost-Front.

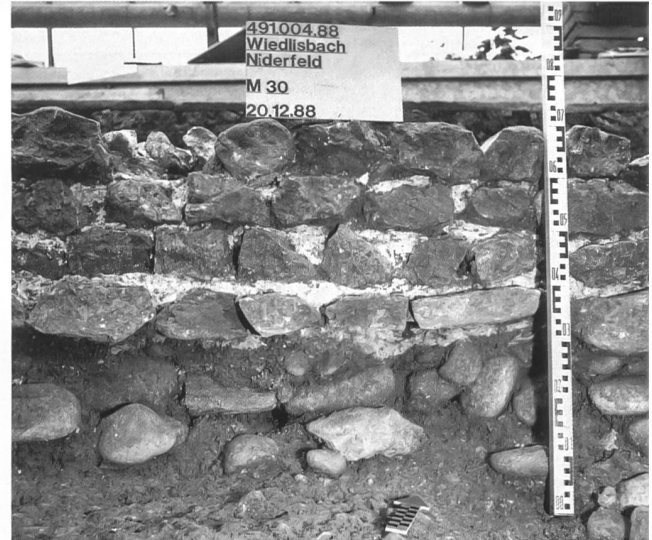
Abb. 12: Wiedlisbach-Niderfeld 1988/89. Mauer M30, Süd-Front. Man erkennt an der N-Mauer des Annexbaus 20 vier Lagen gemauertes Fundament, darunter die Rollierung. An dieser Stelle war das Fundament am besten erhalten. Ansicht nach Norden.

Da von den Mauern durchwegs nurmehr die untersten Fundamentlagen vorhanden waren (Abb. 12), ist nicht anzunehmen, dass noch eigentliche Gehniveaus in den Räumen zu erwarten sind. Die angetroffenen Mörtelstriche in den Räumen 21, 22 und 24 gehören eher zu Substruktionen.

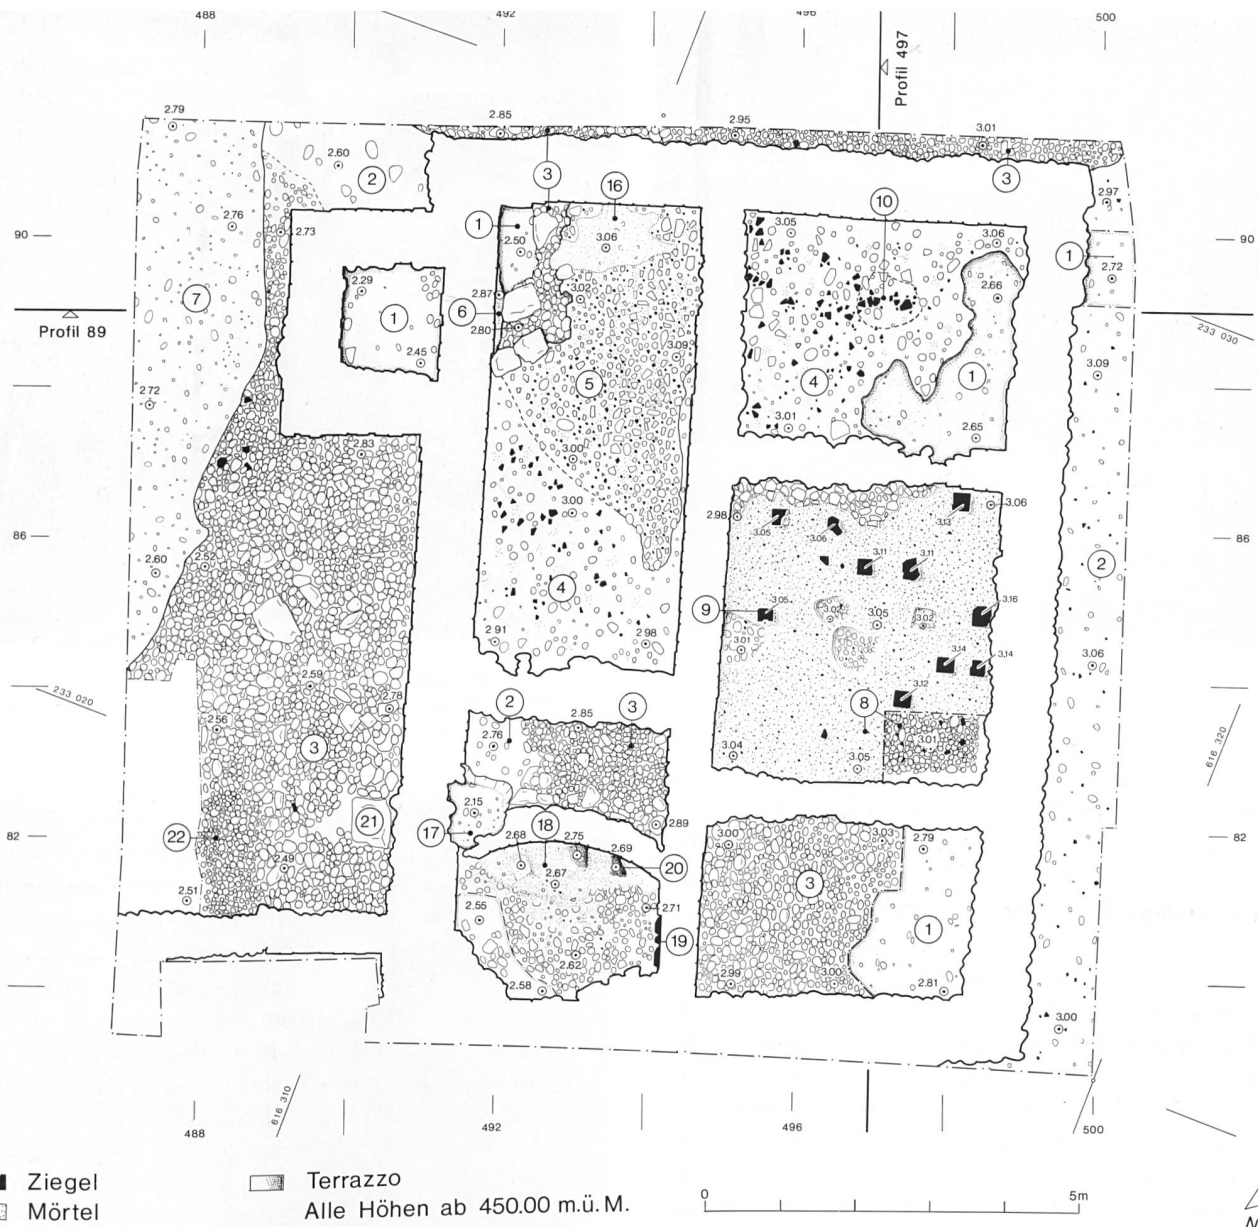
Abb. 13: Wiedlisbach-Niderfeld 1988/89. Plan der Schichten inner- und ausserhalb des Gebäudes. Schichtnummern siehe Text. Zur Benennung der Räume vgl. Abb. 2. M. 1:100.

Die Abbildung 13 zeigt die 1988/89 angetroffenen Schichten und Strukturen.

Auf dem Geröllpaket liegt an der Nordwestseite des Raumes ein Mörtelfleck (Mauermörtel; Abb. 5,6; 13,6 u. 15), der belegt, dass das Paket schon vorhanden sein musste, als die Mauer M33 ausgeführt wurde. Auf dem Geröllkoffer befindet sich weiter eine Steinsetzung aus Kalkbruchsteinen, zwischen der sich Reste eines Terrazzomörtels erhalten haben (Abb. 13,5). Es handelt sich um einen hellen feinen Mörtel vermischt mit viereckigem, grobem Ziegelbruch von 1–5 mm Durchmesser. Die intakte Oberfläche war nicht mehr vorhanden. Im Norden des Raumes, entlang Mauer M35, wurde auf dem Estrich ein Mörtelfleck beobachtet, der vermutlich zu einem Einbau, z.B. zu einer Steinbank oder zu einem Waschbecken gehört hat (Abb. 13,16 u. 16). Bei der Ausgrabung 1913/14 wurden auf der Mauer M36 im Bereich zwischen Raum 21 und Raum 23 «Backsteinplatten» gefunden (Abb. 9). Dieser Befund könnte darauf hindeuten, dass hier ein Durchgang für Warm/Heissluft vorhanden war. Im Süden des Raumes fehlt die Mörtelschicht 5; auf dem Geröllpaket lag dort eine Schuttschicht aus Silt, Mörtelbruch und Ziegelsplittern (Abb. 13,4). Der Mörtelstrich 5 liegt etwa auf gleicher Höhe wie der Estrich in Raum 24 (Abb. 13,8). Dort stehen auf dem gleichartigen Mörtelboden Hypokaustpfeiler. Vermutlich war auch der Raum 21 mit einem Hypokaust versehen; der Mörtelstrich repräsentiert den Unterboden.

schoren (vgl. Abb. 9). Entlang der Mauer M44 konnte aber noch intakte Oberfläche ausgegraben werden. Hier fanden sich auch letzte Reste einer Hypokaustierung, z.T. in Form von rechteckigen (20 × 20 cm) Terrazzomörtel-Resten (Abb. 13,20). Auf den Estrich wurde vor Auftrag des Terrazzomörtels eine Schicht reinen Kalks aufgestrichen, der als weisser Film beobachtet werden konnte (Abb. 20). Hypokaustziegel in situ waren nicht vorhanden. Über diesen Befunden lag eine dicke Abbruchschicht aus Mörtelbrocken und Ziegelbruch. Die ovale Form des Raums, die geringen Dimensionen und die Hypokaustierung sind Belege dafür, dass hier die Heisswasserwanne (Alveus) gestanden haben muss.

Auf der Geröllpackung des Raumes 23 liegt eine Schuttschicht gleicher Konsistenz wie im Süden von Raum 21 (Abb. 13,4 u. 21). Durch diese Schicht und durch die darunterliegende Geröllpackung ist eine grubenförmige Störung (Abb. 13,10) eingetieft. Es scheint sich hier um den Ausriss einer Fundierung zu einem vertikalen Konstruktionsteil (Ständer, Säule oder Mittelpfosten aus Holz oder Stein) zu handeln. Die Ziegelplatten, die anlässlich der Grabung 1913/14 auf der Mauer M36 zwischen Raum 21 und Raum 23 gefunden wurden, sind ein Indiz dafür, dass dieser Raum von Raum 21 her temperiert wurde. Die Mauer M40 ist im Bereich von Raum 23 sehr tief ausgerissen (Abb. 5,13). Der Ausriss zieht sich bis an die Südmauer M43 des Raumes und durchschlägt die deckende Schuttschicht 12 ebenfalls. Vermutlich befand sich an dieser Stelle der Eingang; in jüngerer Zeit wurden Türstürze und Schwelle ausgebaut und anderswo wiederverwendet.

Unter der deckenden Schuttschicht 12 ist nur das Geröllpaket erhalten geblieben (Abb. 13,3 u. 24). Es gibt innerhalb des Raumes keine Befunde, die Rückschlüsse auf die

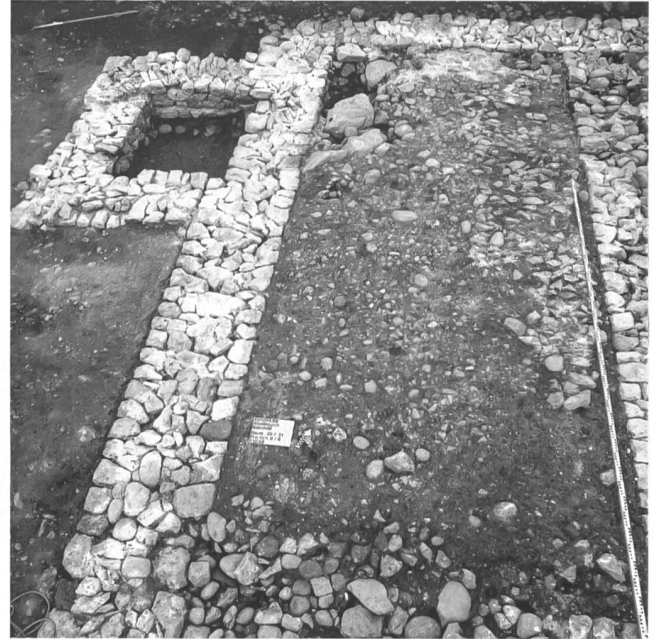
Abb. 15: Wiedlisbach-Niderfeld 1988/89. Räume 20 (Annex) und 21. Am unteren Bildrand ist noch Mauer M37 als Rollierung zu erkennen. Schrägansicht nach Norden.

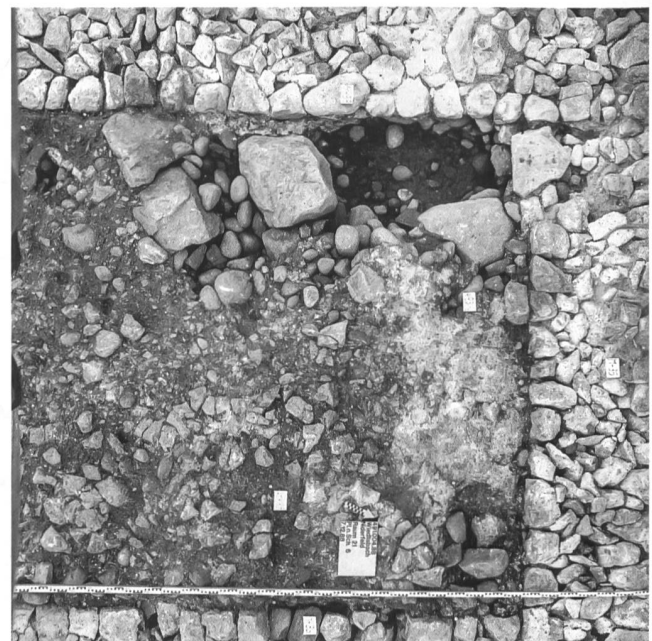
Abb. 16: Wiedlisbach-Niderfeld 1988/89. Raum 21, Nordteil. In der oberen Bildhälfte, an die Mauer M35 angelagert, erkennt man den Mörtelfleck 16. In der linken Bildhälfte, zwischen dem grossen Stein und der vertikal verlaufenden Mauer M33, ist der Mörtelfleck 6 zu sehen. Senkrechtaufnahme, Norden oben.

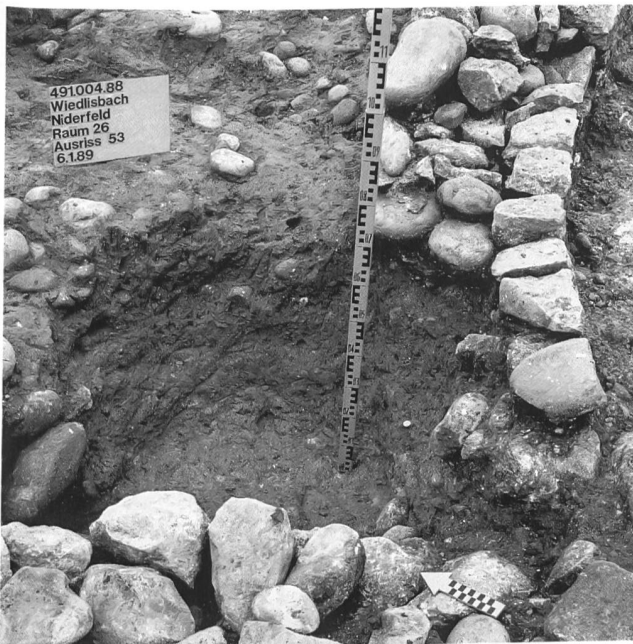
Abb. 18: Wiedlisbach-Niderfeld 1988/89. Störung 17, Hohlform. Die jüngere Intervention hat die bogenförmige Mauer M44 ganz und die westliche Abschlussmauer M33 teilweise zerstört. Schrägansicht nach Osten.

rung lokalisiert werden, die auch die Mauern M33 und M44 teilweise störte (Abb. 13,17 u. 18).

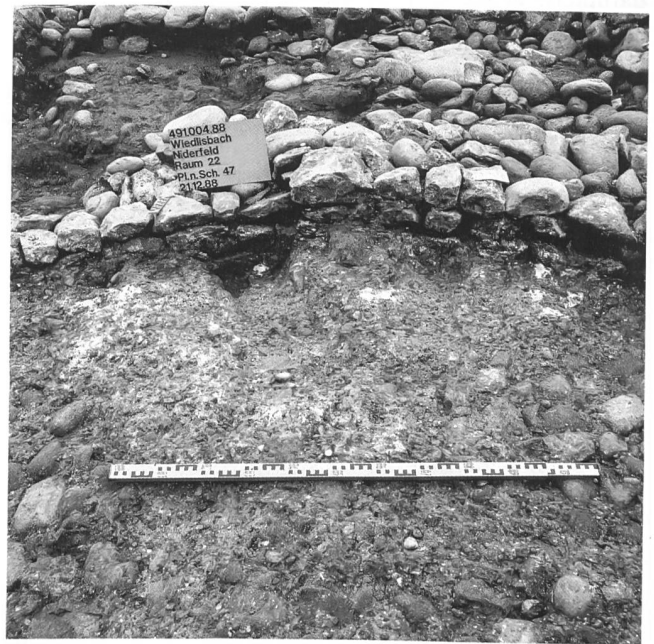
Abb. 20: Wiedlisbach-Niderfeld 1988/89. Raum 22. Auf dem Mörtel der Unterlage sind letzte Reste der Hypokaustpfeiler als Terrazzo-Mörtelflecken und als helle Kalkflecken zu erkennen. Schrägansicht nach Norden.

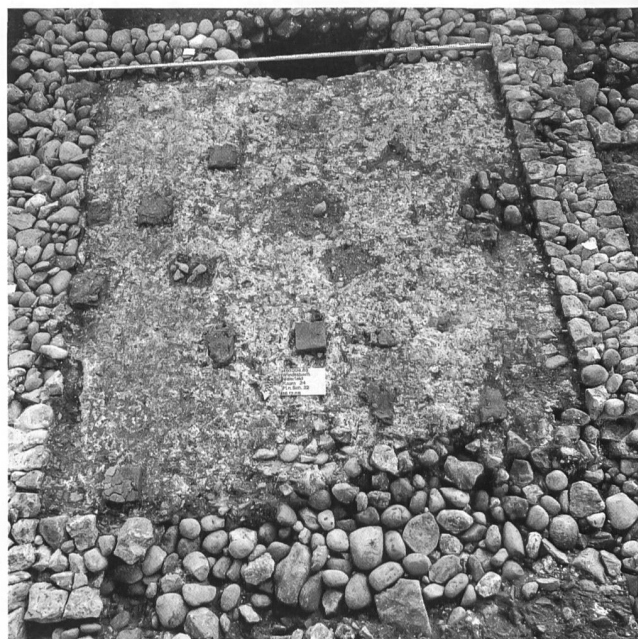
Abb. 22: Wiedlisbach-Niderfeld 1988/89. Raum 24. Estrich der Substruktion mit letzten Resten von Hypokaustpfeilern. Unten Rollierung der Mauer M43. Schrägsicht nach Süden.

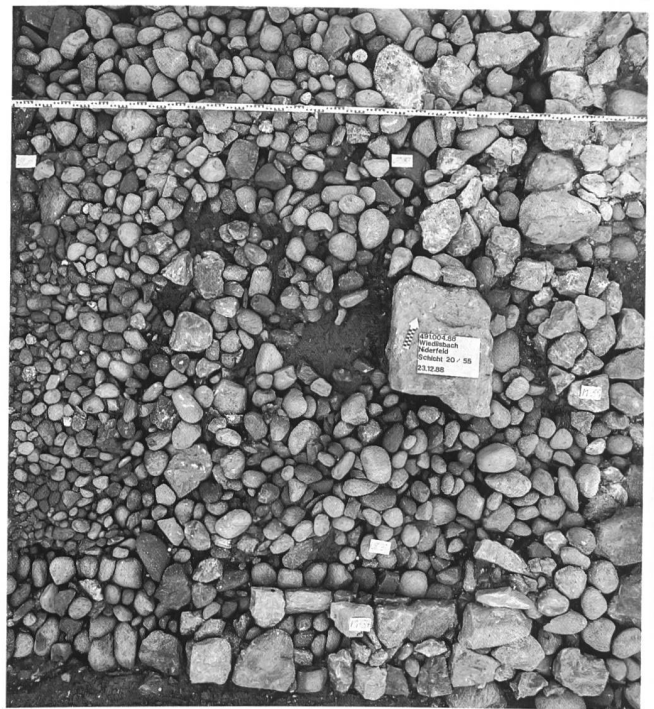
Abb. 25: Wiedlisbach-Niederfeld 1988/89. «Präfurnium» westlich von Raum 22. Unten die nach Westen abgehende Mauer M34; in der Bildmitte, an die West-Front von Mauer M33 angelehnt, ein Steinblock. Ein weiterer lag westlich von diesem und wurde irrtümlicherweise entfernt. Man beachte den abrupten Wechsel in der Steingrösse des Geröllkoffers (linke Bildhälfte), der eine senkrechte Linie bildet (vgl. Text). Senkrechtaufnahme, Norden oben.

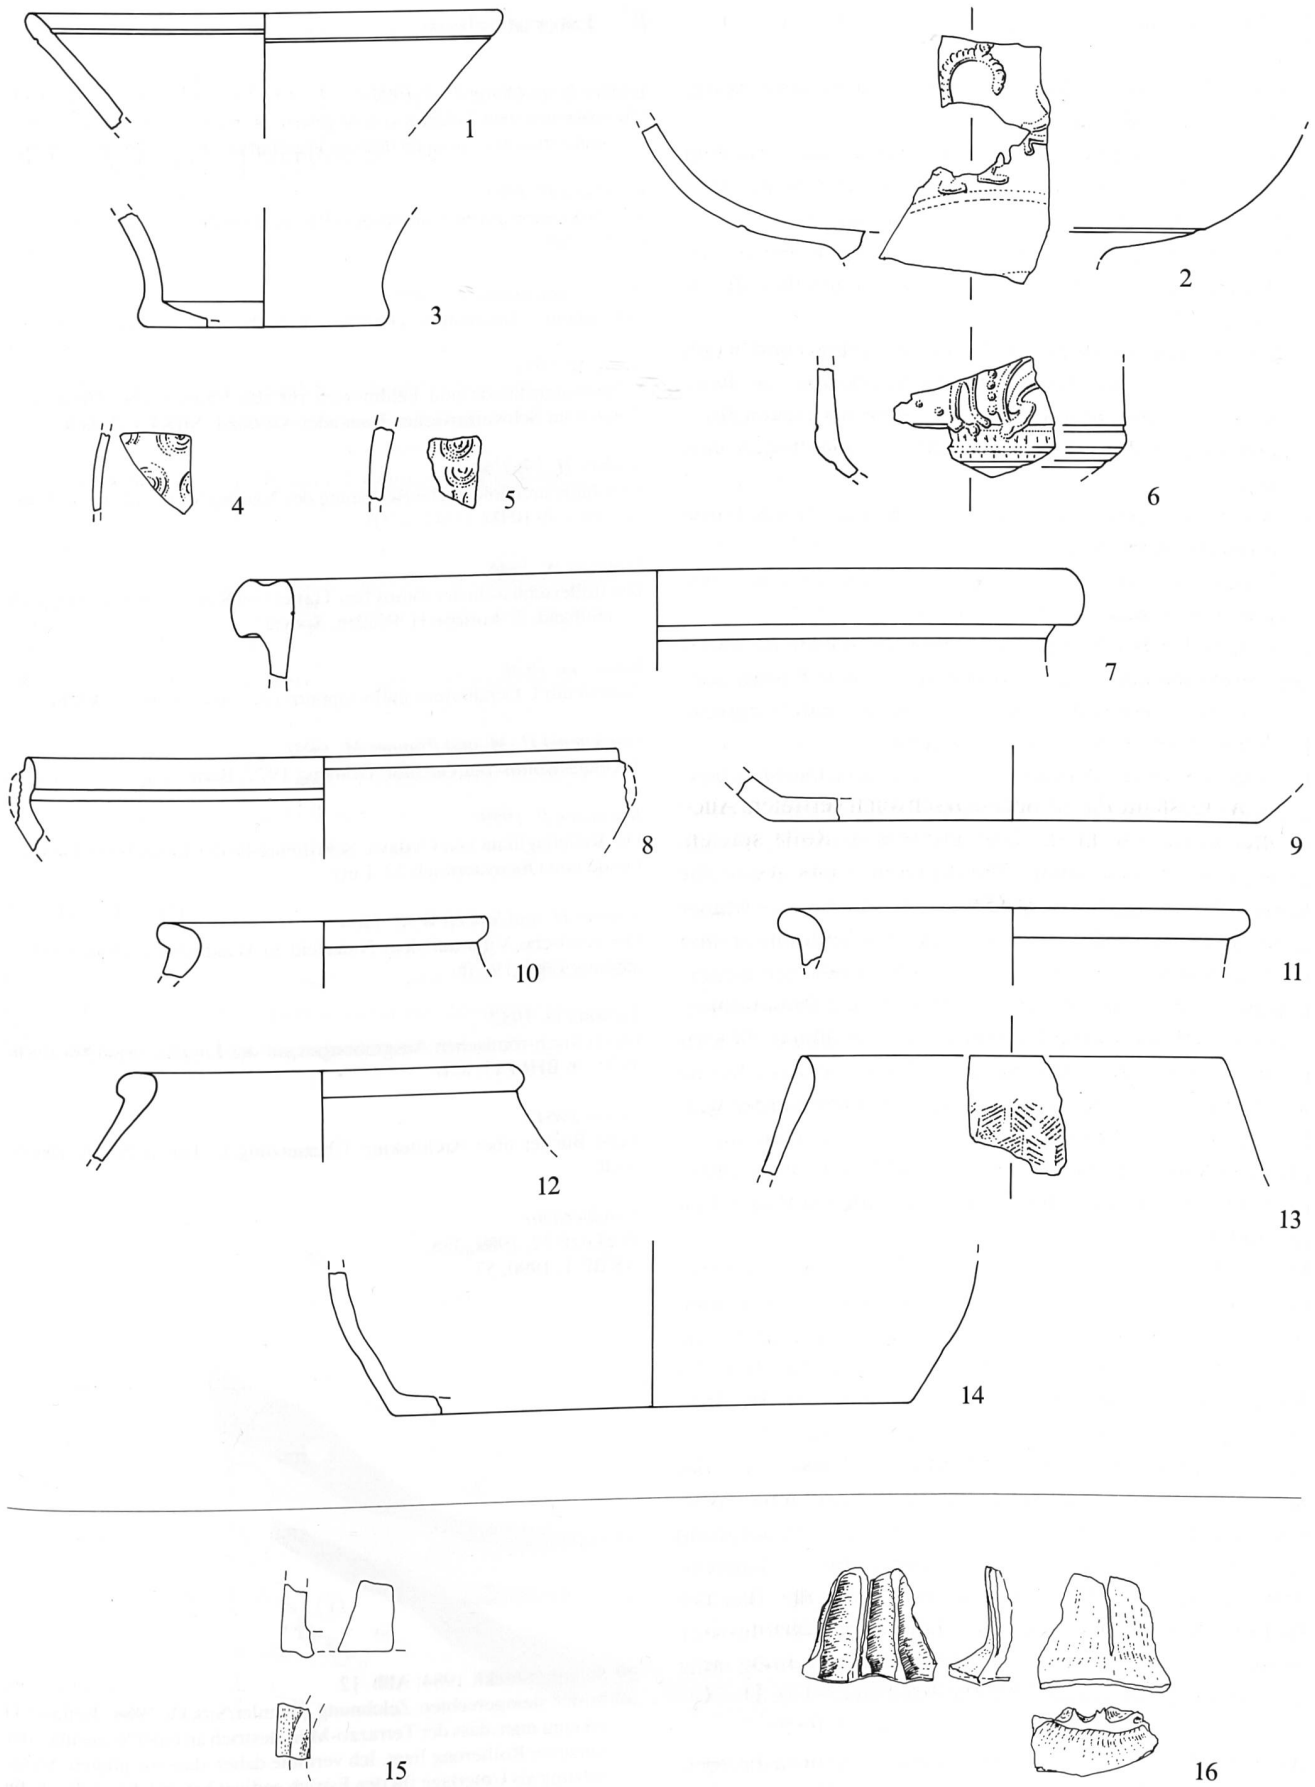
Abb. 28: Wiedlisbach-Niderfeld 1988/89. Funde. 1–14 Keramik, 15–16 Glas. 1 Phase 1, 2–16 Phase 2. M. 1:2.

- 1 RS Tasse Drag. 33. Hellroter Ton, dunkelroter Überzug aussen stark abgewittert. An den Bruchstellen kleben noch Mörtelreste. Fnr. 30677: aus M38. Phase 1.

- 2 WS Schüssel Drag. 37. Heller gelbroter Ton, roter Überzug. Auf der Reliefzone grosse abgeplatze Stelle, vermutlich von sekundärem Brand. In der Reliefzone kauender Hase nach rechts (stark beschädigt) und Hinterläufe eines nach rechts rennenden Löwen. Über dem Hasen Rankenmuster aus gerippten Bogen. Vgl. Karnitsch 1959, Taf. 159,5 und Ludovici 1948, Taf. 127,7. Rheinzabern Bernhard Gruppe IIa. Fnr. 30678: Ausriss M45; Sch. 12. Phase 2.

- 15 BS Glasflasche. Dunkelgrün durchscheinendes Glas. Auf dem Boden ein erhöhter Standwulst. Fnr. 30666: über M34; Sch. 12. Phase 2.
- 16 BS Kelchglas. Gelbgrün durchscheinendes Glas mit Schlieren. Auf der Innenseite zwei Rippen. Vermutlich Standfuss eines mittelalterlichen Kelchglases. Fnr. 29705: Streufund; Sch. 12. Phase 2.
