Das Badegebäude des römischen Gutshofes Wiedlisbach-Niderfeld

Zeitschrift: **Archäologie im Kanton Bern : Fundberichte und Aufsätze =
Archéologie dans le canton de Berne : chronique archéologique et
textes**

René Bacher

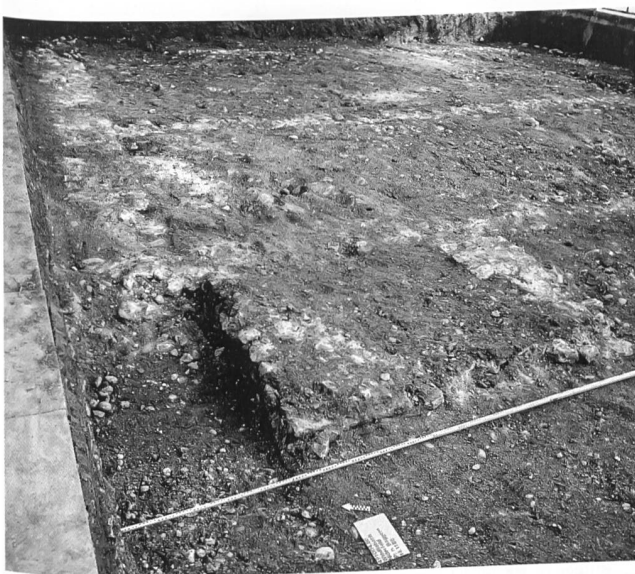
Abb. 3: Wiedlisbach-Niderfeld 1988/89. Die Grabungsfläche nach dem maschinellen Aushub. Die Mauerkronen zeichnen sich schon ab. Schräg- aufnahme nach Südwesten.

In einer ersten Phase der Grabung wurde nach Angaben der Archäologen mit dem Bagger der eingefüllte Humus (im Mittel 75 cm mächtig) ausgehoben (Abb. 3), dann folgte eine Schichtengrabung. Die Abbruchkronen der Mauern wurden ausgemörtelt, damit deren Aufbau dokumentiert und analysiert werden konnte. Die Niveaus wurden fotografisch und zeichnerisch dokumentiert und beschrieben, die spärlichen Funde in stratigraphischem Zusammenhang geborgen. Die Grabungsgrenzen wurden im Osten, Westen und Norden senkrecht abgestochen und als Profile dokumentiert. Weiter wurde auf den Grabungslinien 89 und 497 je ein Zwischenprofil aufgenommen.

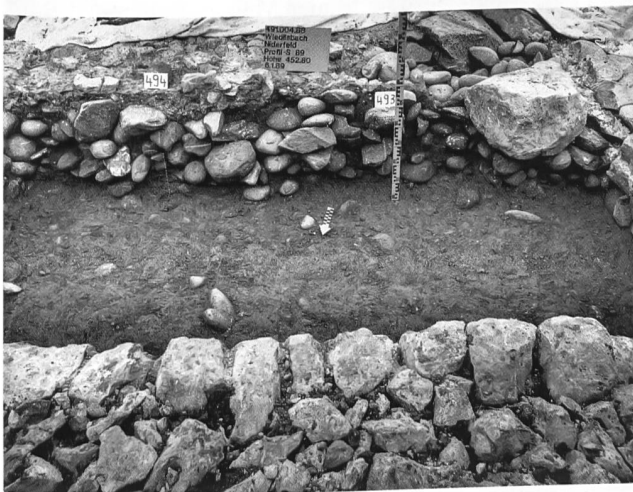
Abb. 6: Wiedlisbach-Niderfeld 1988/89. Profil Linie 89 in Raum 21. Zwischen dem grossen Stein und der Mauer M33 am rechten Bildrand erkennt man den Mörtelfleck 6. Im Vordergrund Mauer M35. Schrägsicht nach Süden.

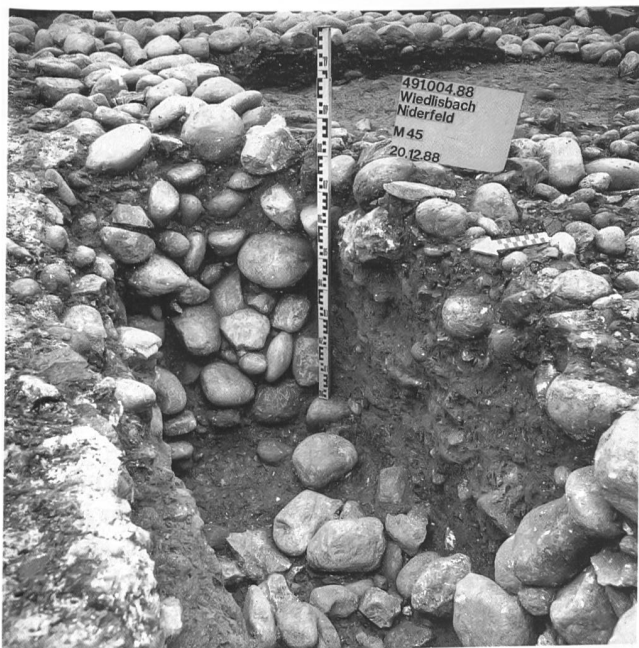
Abb. 10: Wiedlisbach-Niederfeld 1988/89. Raubgrube in der Rollierung von Mauer M45. Schrägsicht nach Osten.

Das frei gemauerte Fundament ruht auf einer bis zu 1 m dicken Rollierung (Abb. 5 u. 10) aus 10 bis 50 cm grossen Kalkgeröllen, die in eine Mauergrube eingefüllt worden waren. Die Fundamente sind in der Regel schmaler als die darunterliegenden Rollierungen. Sie liegen nicht auf der Mitte der Rollierung, sondern sind so aufgemauert, dass eine Kante der Rollierung und eine Flucht der Mauer sich decken. Die Rollierung steht dann auf der anderen Seite unter dem Fundament vor. Dieser Befund lässt sich am deutlichsten an Mauer M35 (Abb. 4) verfolgen; die Süd-Fronten von Rollierung und Mauerfundament sind deckungsgleich und die Rollierung tritt nördlich unter dem gemauerten Teil hervor; die gleiche Beobachtung kann bei der Mauer M38 gemacht werden. Die Mauer M40 zeigt den gleichen Befund (Abb. 11); dort sind die West-Fronten von Fundament und Rollierung deckungsgleich. Vermutlich zeigen diese Deckungsgleichheiten die Lage des Schnur-

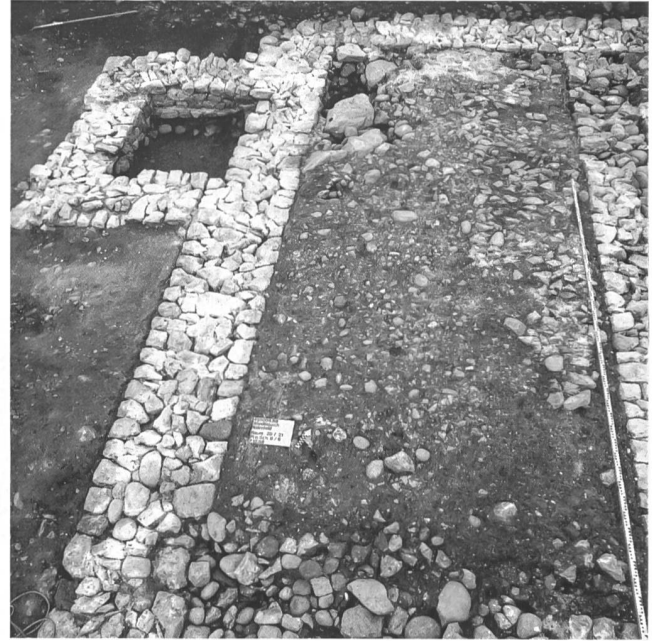
Abb. 15: Wiedlisbach-Niderfeld 1988/89. Räume 20 (Annex) und 21. Am unteren Bildrand ist noch Mauer M37 als Rollierung zu erkennen. Schrägansicht nach Norden.

Auf dem Geröllpaket liegt an der Nordwestseite des Raumes ein Mörtelfleck (Mauermörtel; Abb. 5,6; 13,6 u. 15), der belegt, dass das Paket schon vorhanden sein musste, als die Mauer M33 ausgeführt wurde. Auf dem Geröllkoffer befindet sich weiter eine Steinsetzung aus Kalkbruchsteinen, zwischen der sich Reste eines Terrazzomörtels erhalten haben (Abb. 13,5). Es handelt sich um einen hellen feinen Mörtel vermischt mit viereckigem, grobem Ziegelbruch von 1–5 mm Durchmesser. Die intakte Oberfläche war nicht mehr vorhanden. Im Norden des Raumes, entlang Mauer M35, wurde auf dem Estrich ein Mörtelfleck beobachtet, der vermutlich zu einem Einbau, z.B. zu einer Steinbank oder zu einem Waschbecken gehört hat (Abb. 13,16 u. 16). Bei der Ausgrabung 1913/14 wurden auf der Mauer M36 im Bereich zwischen Raum 21 und Raum 23 «Backsteinplatten» gefunden (Abb. 9). Dieser Befund könnte darauf hindeuten, dass hier ein Durchgang für Warm/Heissluft vorhanden war. Im Süden des Raumes fehlt die Mörtelschicht 5; auf dem Geröllpaket lag dort eine Schuttschicht aus Silt, Mörtelbruch und Ziegelsplittern (Abb. 13,4). Der Mörtelstrich 5 liegt etwa auf gleicher Höhe wie der Estrich in Raum 24 (Abb. 13,8). Dort stehen auf dem gleichartigen Mörtelboden Hypokaustpfeiler. Vermutlich war auch der Raum 21 mit einem Hypokaust versehen; der Mörtelstrich repräsentiert den Unterboden.

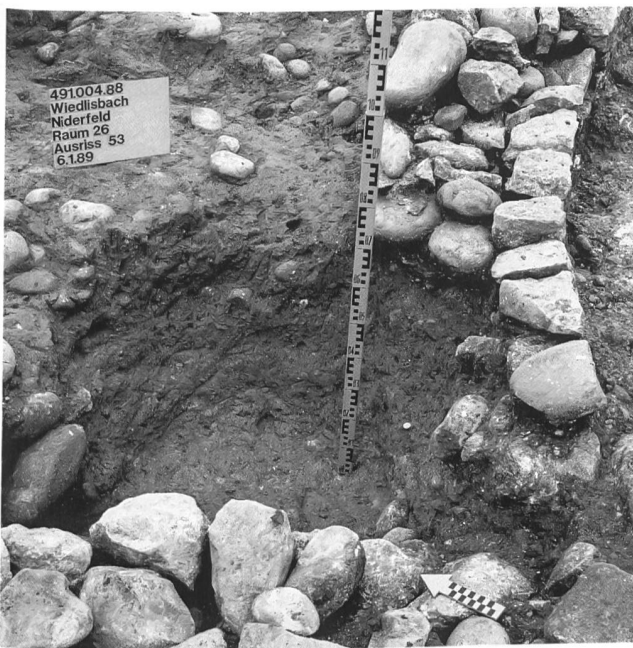
Abb. 18: Wiedlisbach-Niderfeld 1988/89. Störung 17, Hohlform. Die jüngere Intervention hat die bogenförmige Mauer M44 ganz und die westliche Abschlussmauer M33 teilweise zerstört. Schrägansicht nach Osten.

rung lokalisiert werden, die auch die Mauern M33 und M44 teilweise stürzte (Abb. 13,17 u. 18).

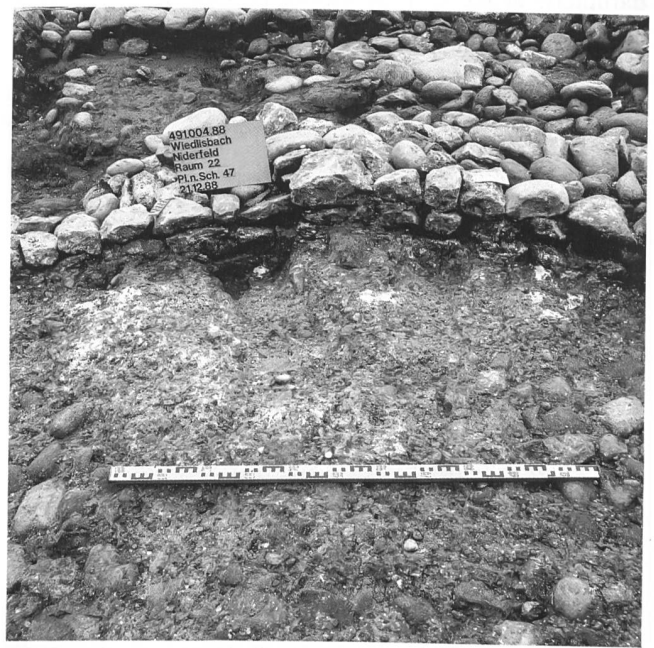
Abb. 20: Wiedlisbach-Niderfeld 1988/89. Raum 22. Auf dem Mörtel der Unterlage sind letzte Reste der Hypokaustpfeiler als Terrazzo-Mörtelflecken und als helle Kalkflecken zu erkennen. Schrägansicht nach Norden.

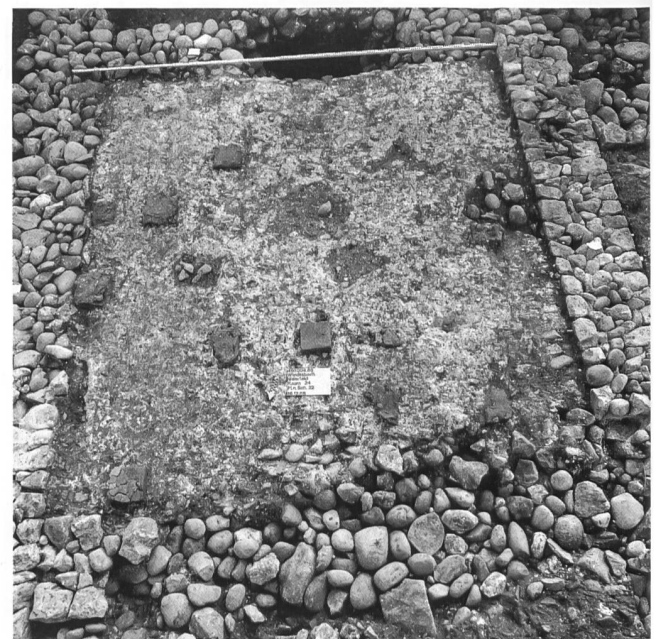
Abb. 22: Wiedlisbach-Niderfeld 1988/89. Raum 24. Estrich der Substruktion mit letzten Resten von Hypokaustpfeilern. Unten Rollierung der Mauer M43. Schrägsicht nach Süden.

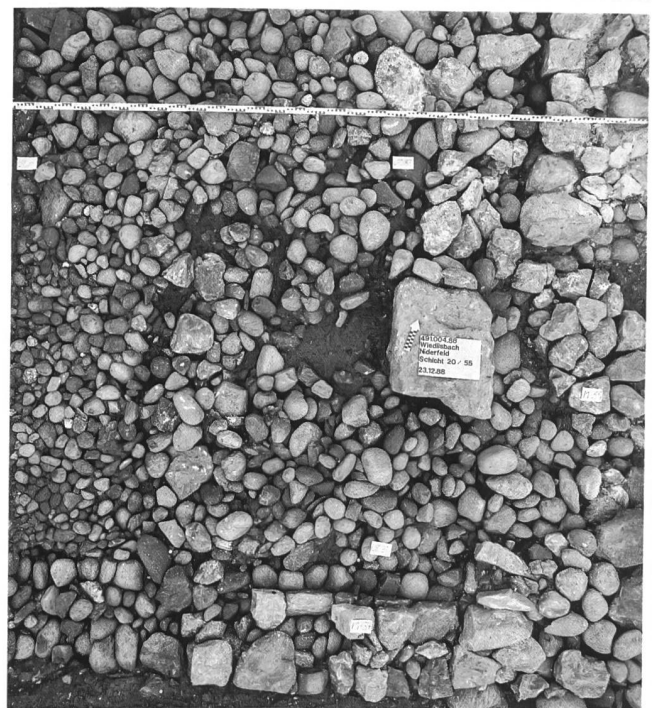
Abb. 25: Wiedlisbach-Niederfeld 1988/89. «Präfurnium» westlich von Raum 22. Unten die nach Westen abgehende Mauer M34; in der Bildmitte, an die West-Front von Mauer M33 angelehnt, ein Steinblock. Ein weiterer lag westlich von diesem und wurde irrtümlicherweise entfernt. Man beachte den abrupten Wechsel in der Steingrösse des Geröllkoffers (linke Bildhälfte), der eine senkrechte Linie bildet (vgl. Text). Senkrechtaufnahme, Norden oben.
