Zeitschrift: Archäologie im Kanton Bern : Fundberichte und Aufsätze = Archéologie dans le canton de Berne : chronique archéologique et textes

Römische Strassen im bernischen Seeland

Rudolf Zwahlen

1. Einleitung

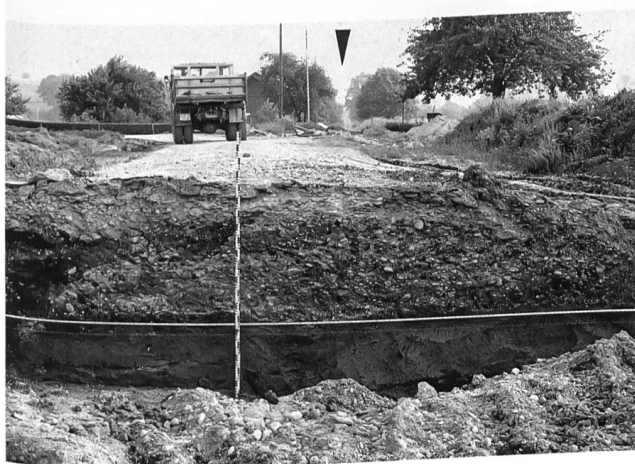
Abb. 4: Källnach-Nord 1972. Profil 15. Im Einschnitt zwischen den im Hintergrund sichtbaren Bäumen (Pfeil) verläuft die Endstrass.

In Profil 15 ist der Querschnitt durch eine alte Strasse sichtbar (Abb. 3 und 4). Ihre genauen Ausmasse lassen sich anhand der ungünstigen Schichtverhältnisse nicht genau bestimmen. Die Strassenbreite muss aber rund 6 m betragen haben. Der Strassenkörper ist bezüglich des neuzeitlichen Flurweges um etwa 2 m nach Nordwesten verschoben und liegt damit in der Verlängerung der vom Kraftwerk im Südwesten herführenden «Endstrass». Die Strasse ist als Kiesschüttung ohne Steinkofferung direkt auf den anstehenden Ton gebaut worden. Der Kieskörper besteht aus zwei gut unterscheidbaren Schichtpaketen. Einzelne Strassenniveaus lassen sich allerdings nicht erkennen. Allfällige Strassengräben wurden mit dem rund 8 m langen Sondiererschnitt nicht erfasst.

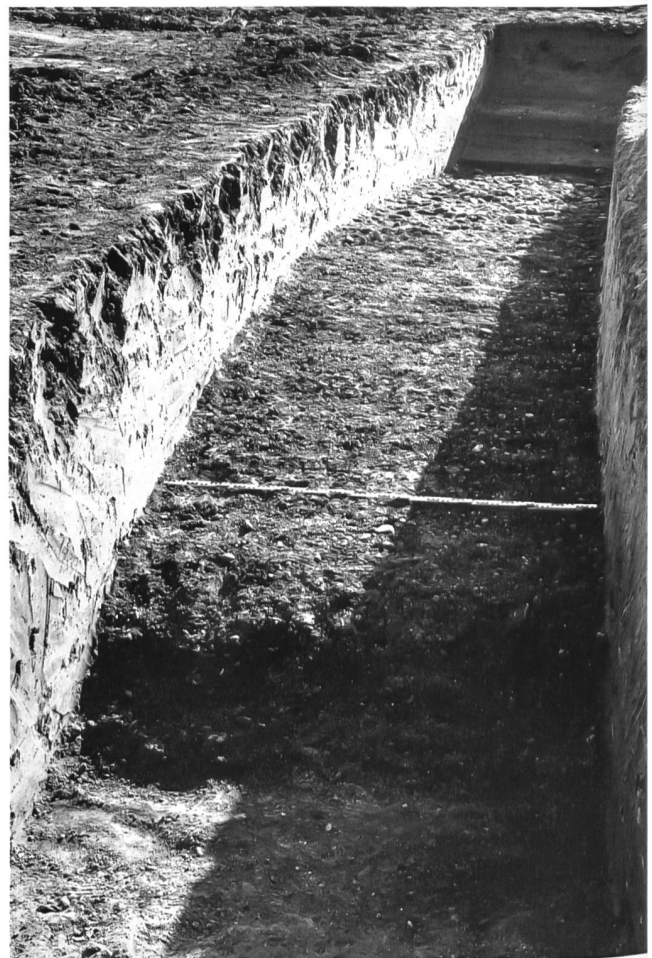
Abb. 7: Kallnach-West 1972. Profilgraben 10/11. Im Planum zeichnet sich die gewölbte Strassenoberfläche deutlich ab.

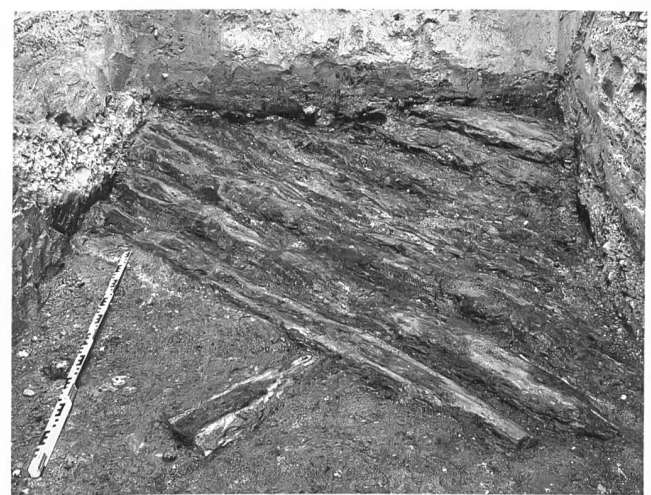
Abb. 12: Kallnach-West 1972. Profilgraben 12/13. Die Hölzer des Prügelrostes sind roh behauen oder an der Oberfläche durch die Begehung abgenutzt.

Zweiphasige, ehemalige Strasse (Abb. 9–12). Die Steinkofferrung der älteren Strasse ist gegen das Einsinken in den anstehenden Torf stellenweise mit einer Bretterunterlage versehen. Ein unter der Strasse liegender Kanal aus Brettern und kleinen Pfosten diente vermutlich zur Entwässerung des Strassenkoffers. Die erste Strasse war gegenüber

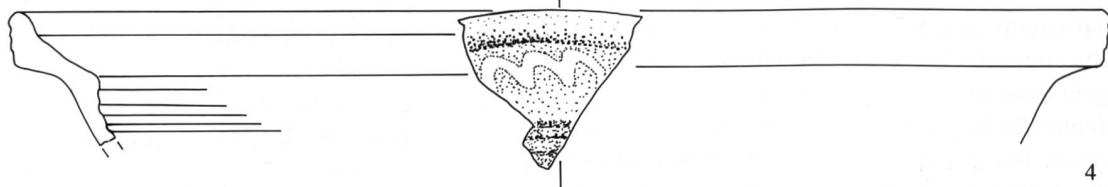
Abb. 22: Worben-Tribey 1988. Kleinfunde. 1.3–5 Keramik. 2 Glas. 1 Räucherkelch(?) aus Schicht 1, 2 Warzenbecher(?) aus Schicht 4, 3–4 Teller/Schüssel, glasiert aus Schicht 6, 5 Schüssel, glasiert bei mittelalterlichen/neuzeitlichen Fundamentresten (nördlich des dokumentierten Profiles). M. 1:2.
