Die Rettungsgrabungen in der Burgdorfer Marktlaube 1985

Daniel Gutscher und Heinz Kellenberger

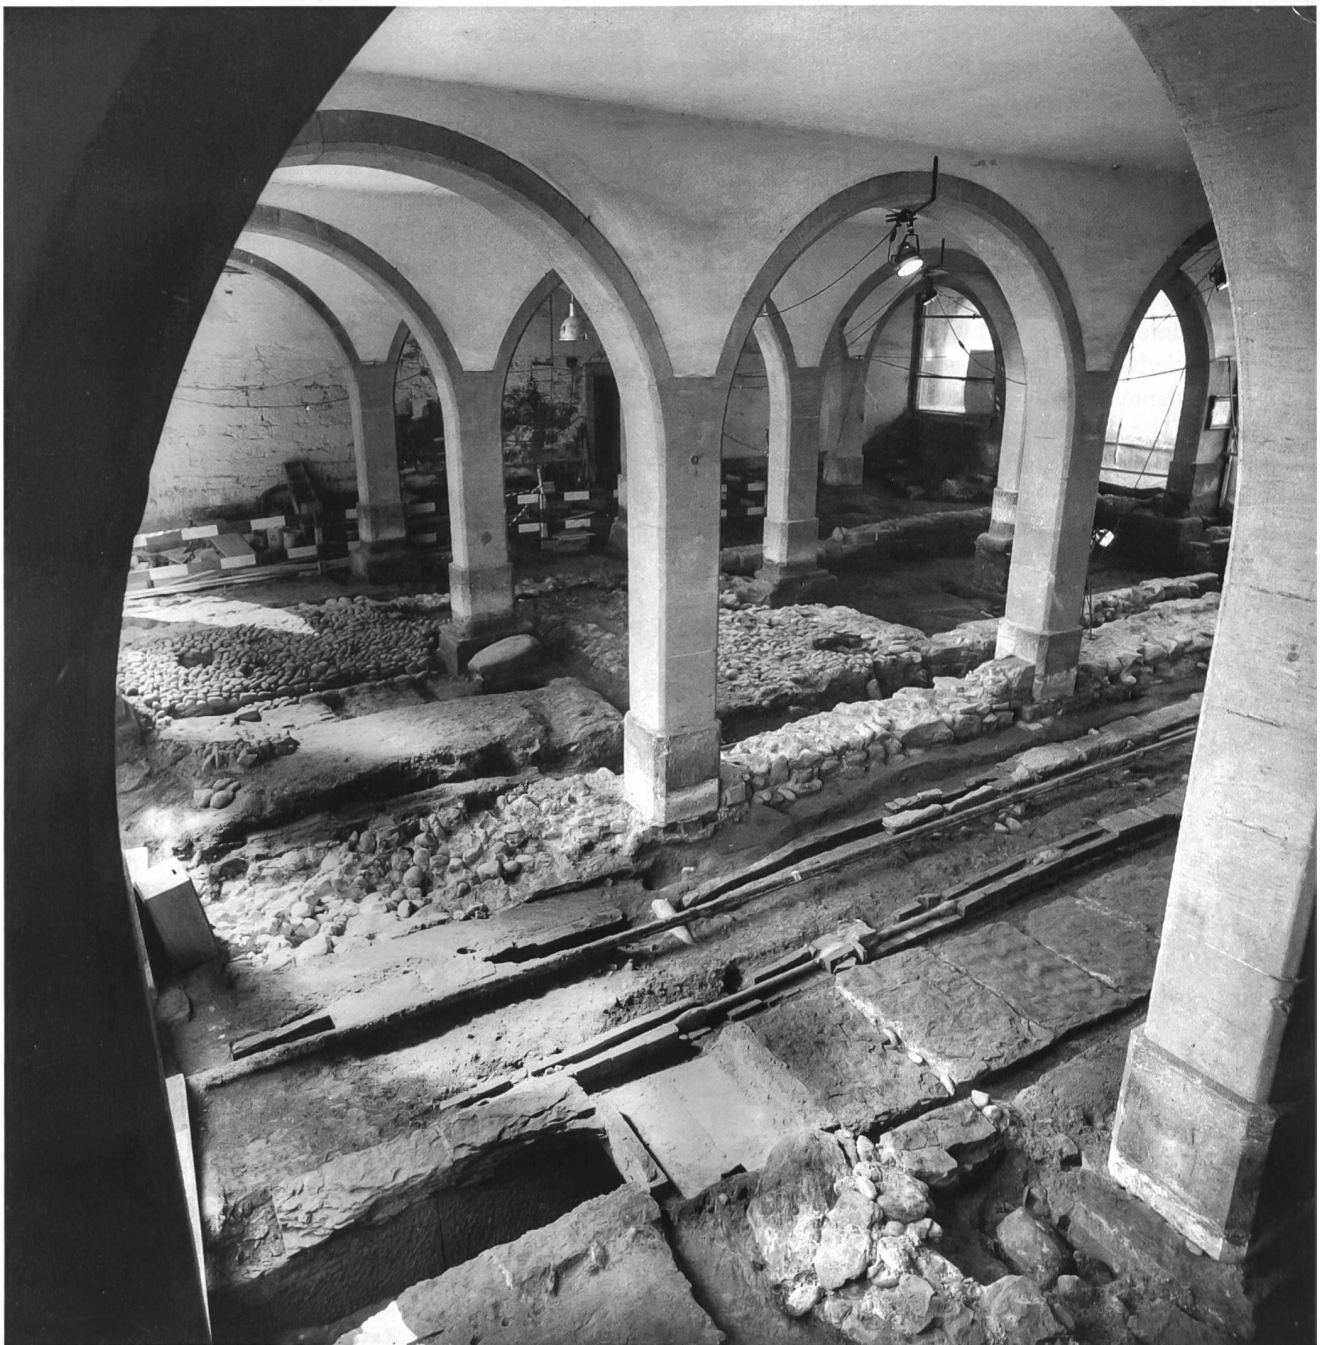
Abb.2: Übersicht von Südosten über das Grabungsgelände.

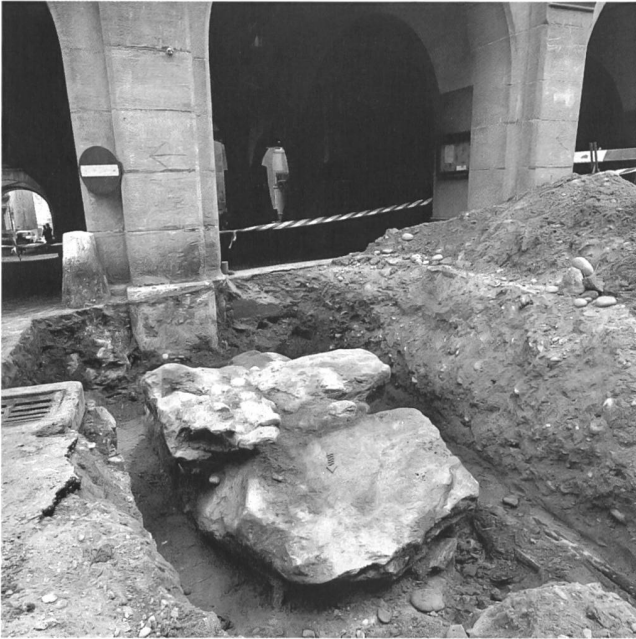
Abb.5: Stadtmaueraufschluss unter dem Gassenbelag am Kirchbühl.

Ein Fundamentblock der Stadtmauer (29) wurde bereits im November 1978 anlässlich einer Werkleitungserneuerung entdeckt (Abb. 5). Sein Verlauf entspricht den im Aufgehenden vermutlich noch erhaltenen Partien der Ostmauern der Häuser Schmiedengasse 1 und 2⁷. Im Grabungsgelände selber ist die Stadtmauer (30) nur noch als Negativ unter dem Mauerzug (14; Abb. 8) unter der dritten Pfeilerreihe von Westen ablesbar, der als Erneuerung der Bauphase V zugeordnet werden muss. In zwei Sondierungen im Bereich der Achsen 10 N und 19 N fanden sich unter dem Abbruch der erwähnten Mauer Reste eines groben Kalkmörtels mit Negativen grosser Kieselbollensteine, die zu einer älteren, gut 1,25 m breit fundierten Mauer gehören müssen (Abb. 6).

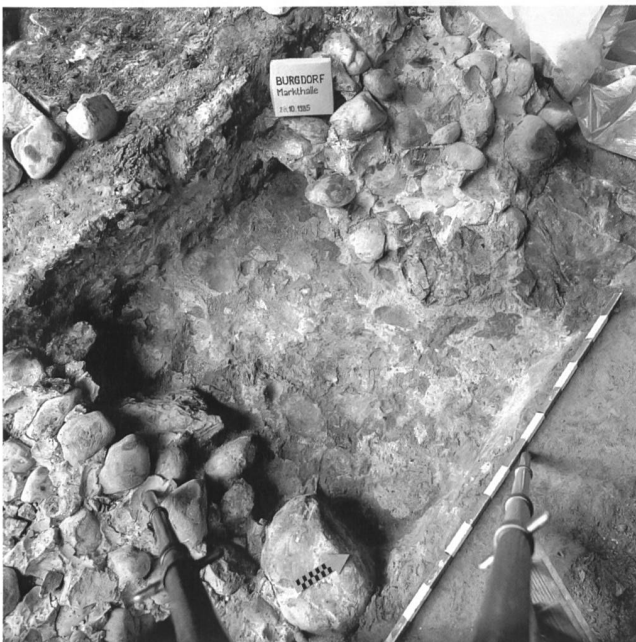
Abb.6: Negative der Kieselbollen des Stadtmauerfundaments, barockzeitlich vollständig ersetzt.

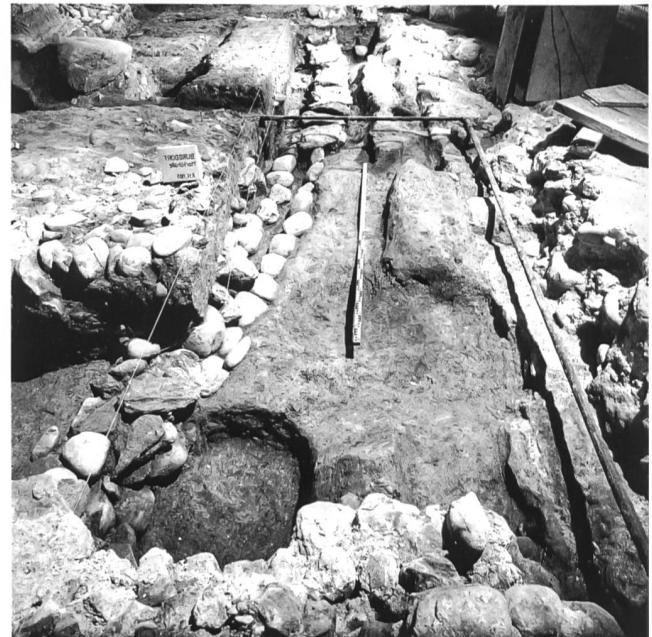
Abb.13: Der teilweise noch mit plattigen Steinen bedeckte Entwässerungskanal unter dem Hinterhaus II.

Im Kellerboden konnte ein Entwässerungskanal (33) freigelegt werden, der mit Abflusshöhe 556.50 müM vor der Südwand des Kellers unter Haus II begann und die gesamte Fläche des Hinterhauses durchzog und es mit Kote 556.25 müM verliess. Die oben angeführten Beobachtungen zum hochliegenden Wasserspiegel machen diese Massnahme sinnvoll¹³. Der Kanal rechnet mit einem Bodenniveau von mindestens 556.65 müM, was beweist, dass er zu den jüngeren Einbauten zu rechnen ist. Wie unten zu zeigen ist, durchschlägt er die ältere Benützungsschicht des Hinterhauses und liegt unter der Pflasterung, die wir dem Stall des Gasthauses zum Kreuz zuweisen.

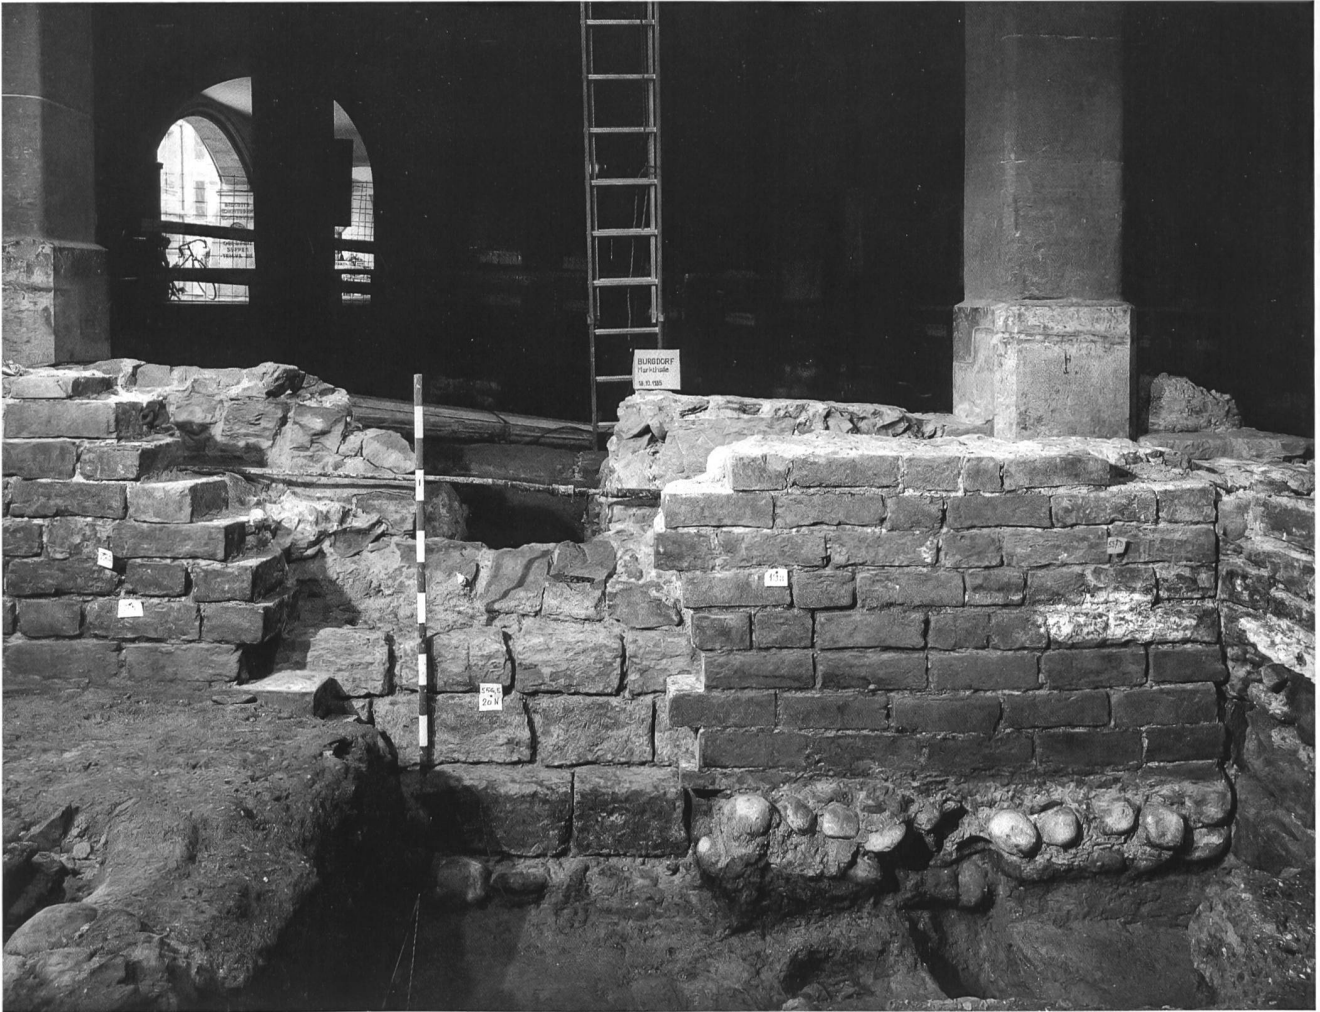
Abb.14: Die Ostmauer des Kellers von Haus II. Sandsteinquaderverband und vorgeblendete Backsteinmauerung.

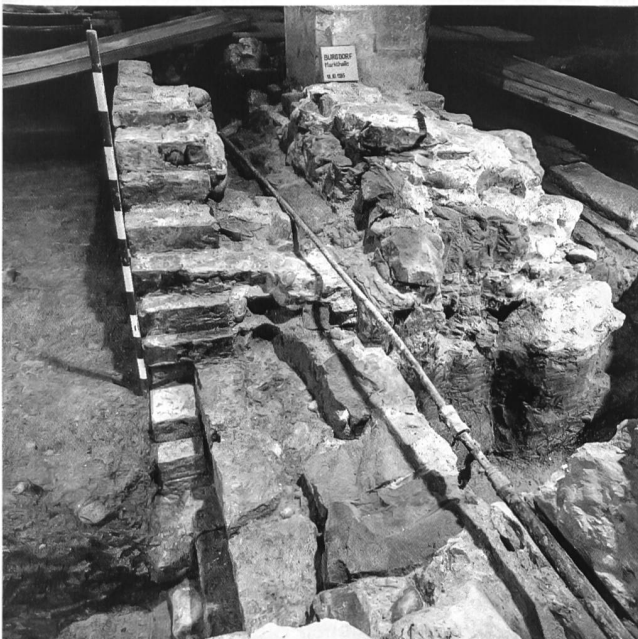
Abb.15: Schnitt durch die Ostmauer von Haus II und die Nachfolgerin der Stadtmauer. Blick nach Norden.

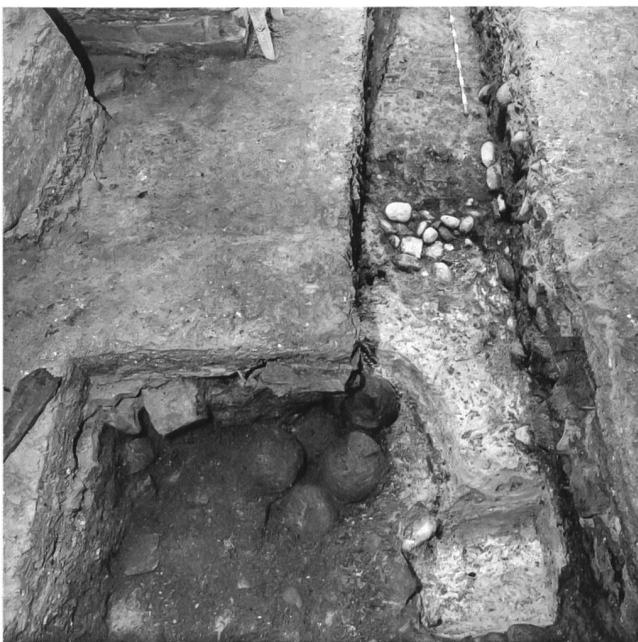
Abb.17: Depot von Blidenkugeln auf dem ältesten Kellerboden des Hauses II.

Datierung: Aufgrund des relativ kleinteiligen, sehr sorgfältigen Quaderverbandes mit Kieselhinterfüllung sowie des relativen Anschlusses an die um 1200 errichtete Stadtmauer (s.oben) gehen wir davon aus, dass Haus II in der 1. Hälfte des 13. Jahrhunderts entstand. Die aus den ersten Benützungsschichten im Kellerinnern geborgenen Kleinfunde (Abb. 23,1 und Abb.17) bestätigen diesen Zeitan-satz.

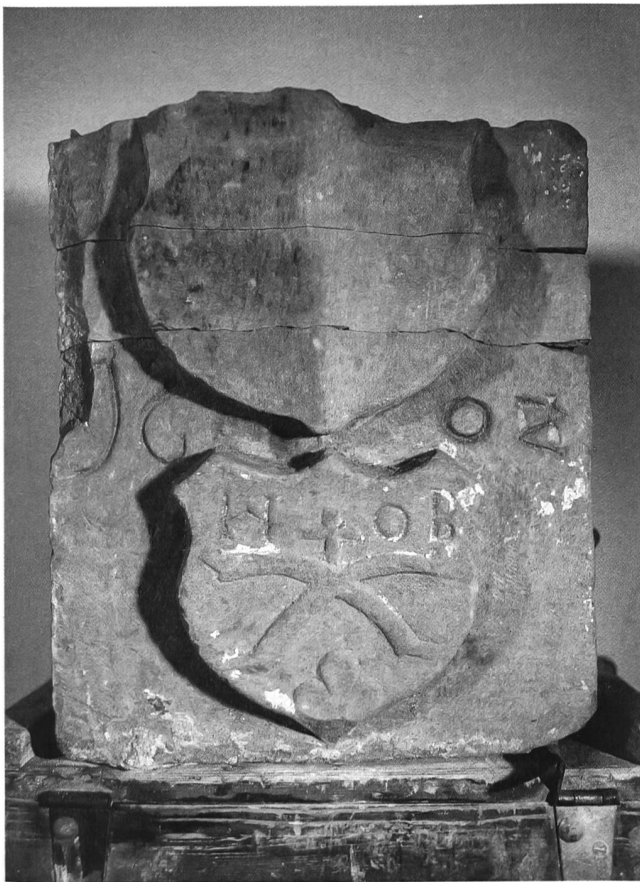
Abb.20: Wiederentdecktes Hauszeichen der Brotschal. Vgl. Abb. 19.

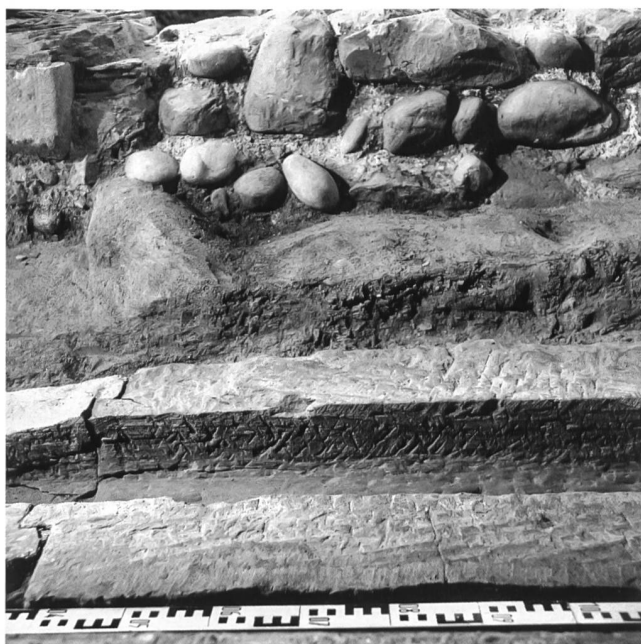
Abb.21: Sandsteingefasste Frischwasserleitung.

Der westliche Sandsteinkanal (15; Abb. 21) besteht aus bis 2,1 m langen Bänken mit sorgsam U-förmig ausgehauener Flussrinne von knapp 20 cm Durchmesser. Die einzelnen Rinnsteine sind mit einer Abtreppung passgenau gestossen. Die Abdeckung besorgen bruchrohe Sandsteinplatten kleineren Formates. Die Anlage lässt sich zweifelsfrei als Frischwasserkanal im Zusammenhang mit der öffentlichen Brunnenversorgung deuten. Auf die schwierige Wasserversorgung in der Burgdorfer Oberstadt ist verschiedentlich hingewiesen worden²⁵. Unsere Leitung dürfte das
