# Bargen - Chäseren 1990.

## Profilschnitt durch die römische Strasse

Peter J. Suter und Karl Ramseyer

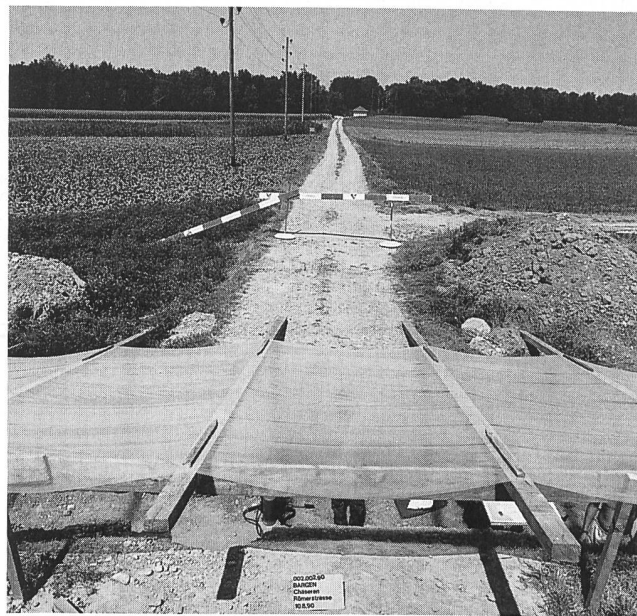
Abb. 1: Bargen–Chäseren 1990. Verlauf des heutigen Flurweges und der römischen Strasse. Im Vordergrund der überdeckte Profilschnitt 16. Blickrichtung Nordnordost.

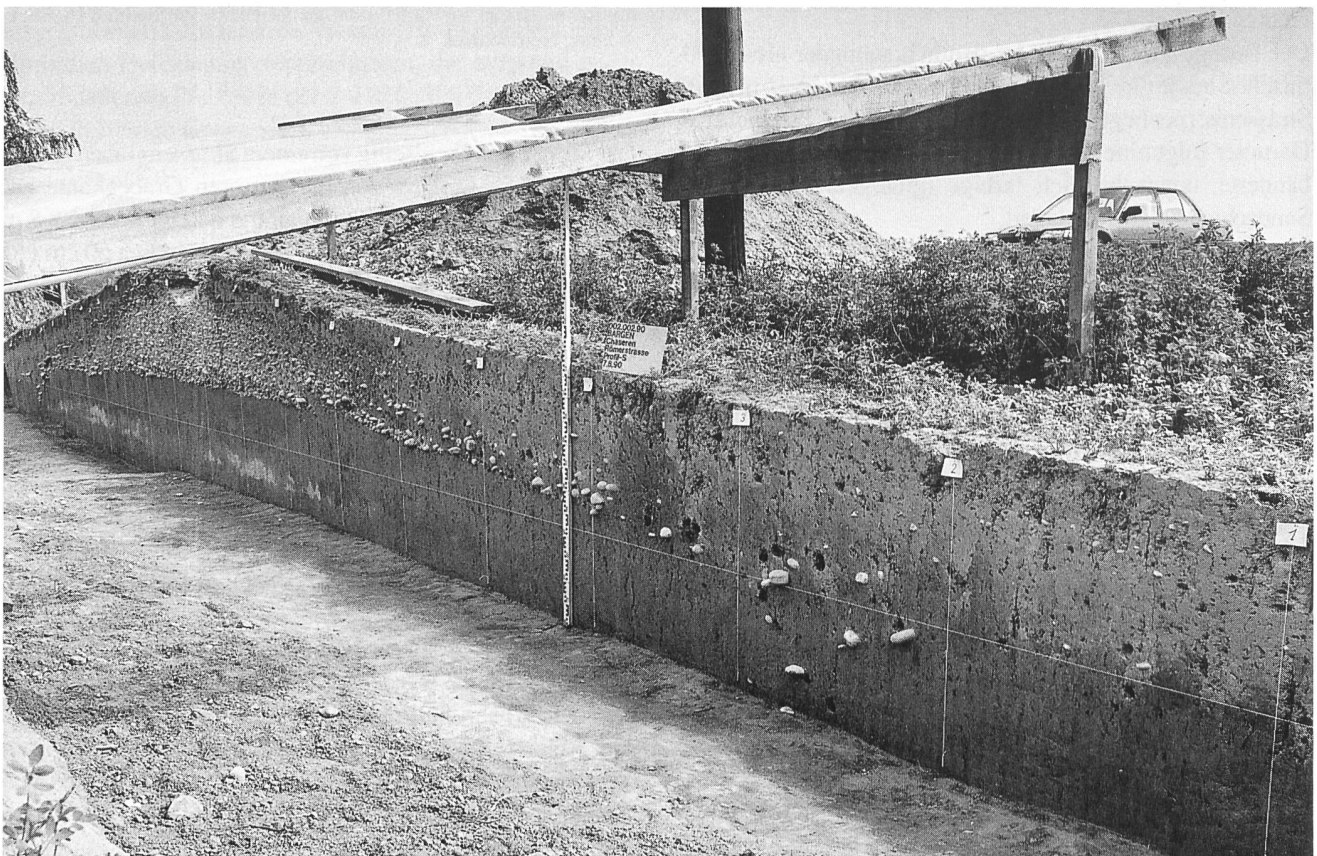
Abb. 3: Barga-Chäseren 1990. Übersicht Profil 16. Links erkennen wir den linsenförmigen Strassenkörper. Die tieferliegenden Steine im rechten Bildteil zeigen den westlichen Strassengraben. Blickrichtung Südost.

Das 22 m lange Profil Süd (Abb. 2–5) schneidet die römische Strasse und begleitenden Strassengräben ziemlich genau im rechten Winkel.

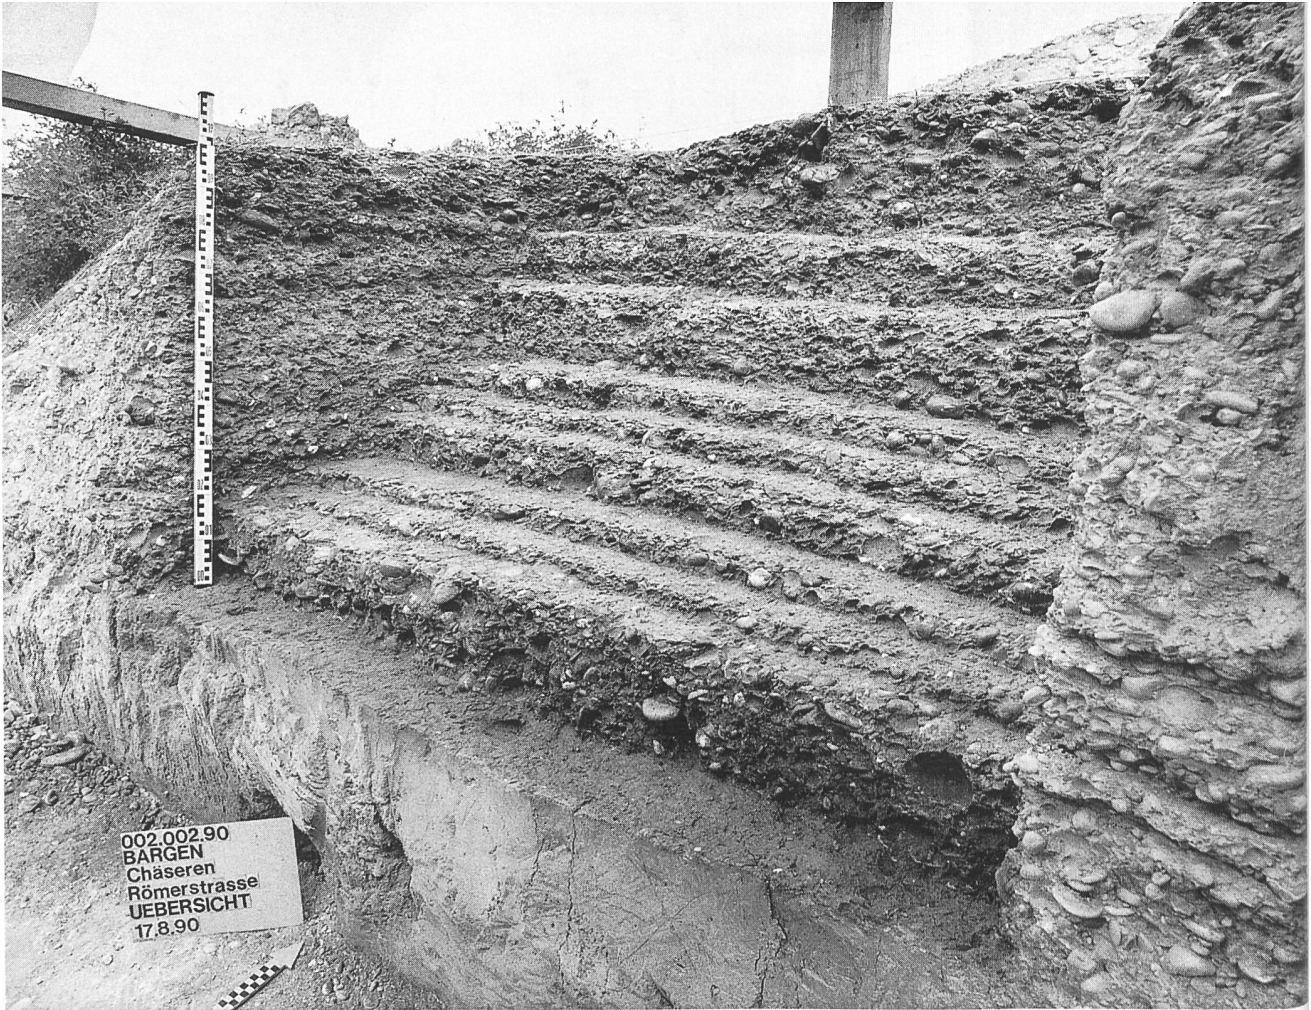
▲ Abb. 6: Bargesen-Chäseren 1990. Stufenprofil. Ansicht der jeweils auf einem schmalen Streifen freigelegten einzelnen Fahrbahnen. Vgl. auch Abb. 7. Blickrichtung Nordwest.

Innerhalb des römischen Kieskörpers (4a–g) können wir sieben verschiedene Kiesschüttungen und verdichtete Fahrbeläge unterscheiden (Abb. 6).

Im zentralen Bereich des Profiles Nord haben wir versucht die einzelnen Fahrbahnen flächig freizulegen (Abb. 6–7).

Nach dem Abtrag G zeigte sich die Oberfläche der ältesten Fahrbahn 4aF (Abb. 7,4aF), über der wiederum ein feines Sandband lag. Mit der Entfernung des Belags 4aF (Abtrag H) legten wir die etwa 15 cm mächtige Kiesschüttung 4aK frei. Auf der Abbildung 6 zeigen sich die teilweise recht groben

Unter der Kiesschüttung 4aK (Abtrag I) zeigten sich auch in der Fläche keinerlei Anzeichen einer Subkonstruktion aus Stein oder Holz. Hingegen zeichneten sich auf der Siltoberfläche (3) Abdrücke der zuunterstliegenden Kieselsteine ab (Abb. 6).

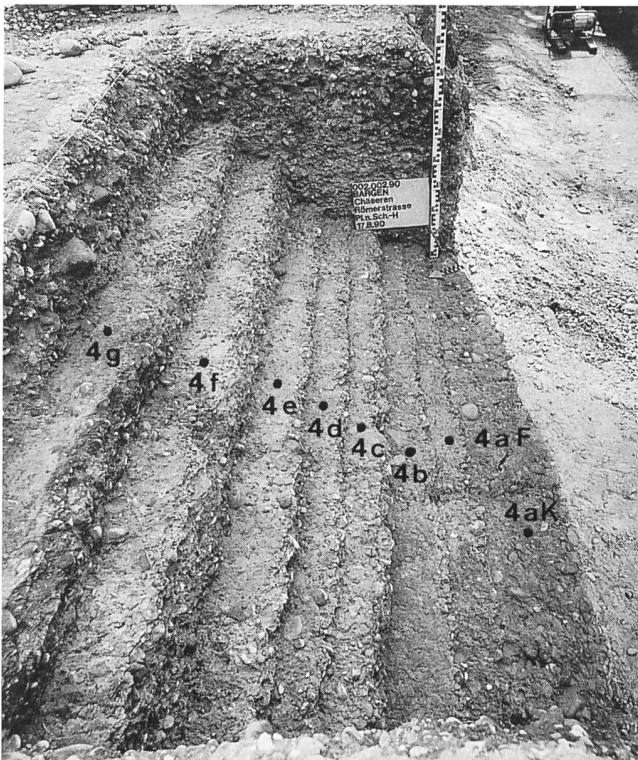
◀ Abb. 7: Bargesen-Chäseren 1990. Stufenprofil mit Schichtbezeichnungen. Übersicht über die jeweils nur auf einem schmalen Streifen freigelegten einzelnen Fahrbahnoberflächen 4g–4aF sowie auf den Kieskoffer 4aK. Blickrichtung Ost.

Nach dem Abtrag des modernen Flurweges (10 = Abtrag A) zeigte sich die Oberfläche der Erneuerung 4g (Abb. 7,4g). Die deutlich weniger gut erhaltene Oberfläche der sonst gleich aufgebauten letzten Fahrbahnerneuerung (vgl. unten) spricht dafür, dass auch die Fahrbahn 4g bereits in römischer Zeit angelegt, jedoch dann über eine längere Zeitdauer ohne Unterhalt (weiter)benutzt worden ist.

Mit dem Abtrag der Strassenanlage 4g (Abtrag B) gelangten wir auf die Fahrbahn 4f (Abb. 7,4f). Ihre Oberfläche ist bedeutend besser erhalten. Auf der Fahrbahnoberfläche erkennen wir – wie auch auf den folgenden – einen Riss, der sich mit dunklerem Material verfüllt hat. Er ist auch im gegenüberliegenden Profil erkennbar (Abb. 5: zwischen Lfm. 11 und 12).

Das an der Basis der mächtigen Strassenanlage 4f (Abtrag C; Kiesschüttung und verdichteter Belag) gelegene Sandband erleichterte das saubere Freilegen der darunterliegenden Fahrbahn 4e (Abb. 7,4e).

Der Strassenbelag 4e (Abtrag D) war nur wenige Zentimeter mächtig. Auch hier ermöglichte ein Sandband das genaue Freilegen der recht gut erhaltenen Oberfläche der Fahrbahn 4d (Abb. 7,4d).

Im Gegensatz dazu zeigte sich beim Entfernen des wiederum nur wenige Zentimeter mächtigen Belags 4d (Abtrag E) kein Sandband über der Fahrbahn 4c (Abb. 7,4c). Hier wurde offensichtlich nur ein neuer Belag eingebracht.

Auch der Abtrag F war nur wenige Zentimeter mächtig, doch markierte erneut ein Sandband den Übergang zu der an dieser Stelle sehr gut erhaltenen Fahrbahn 4b (Abb. 7,4b).

Geröllbeimengungen, und auf der nur in einem schmalen Streifen freigelegten Oberfläche (Abb. 7,4aK) erkennen wir ihre etwas grobkörnige Struktur.
