Artikel: Vauffelin, l'église réformée St-Etienne

Vauffelin, l'église réformée St-Etienne

Daniel Gutscher et Susi Ulrich-Bochsler

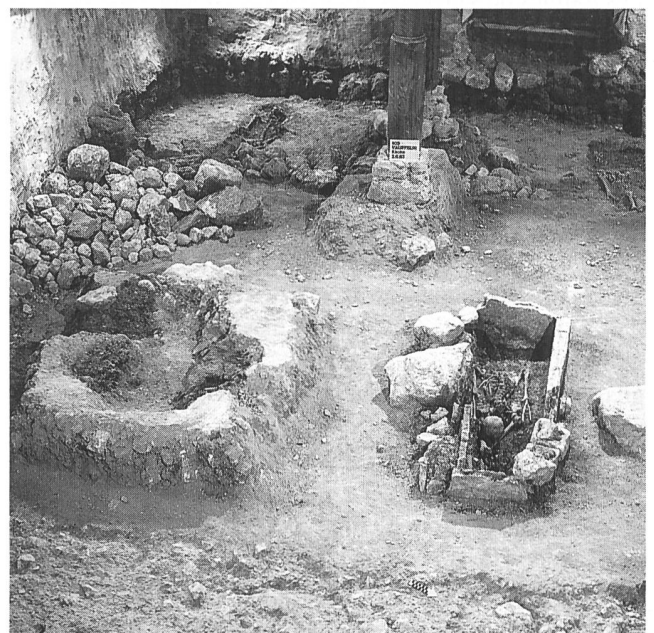
Fig. 4: Les structures dégagées vers l'ouest.

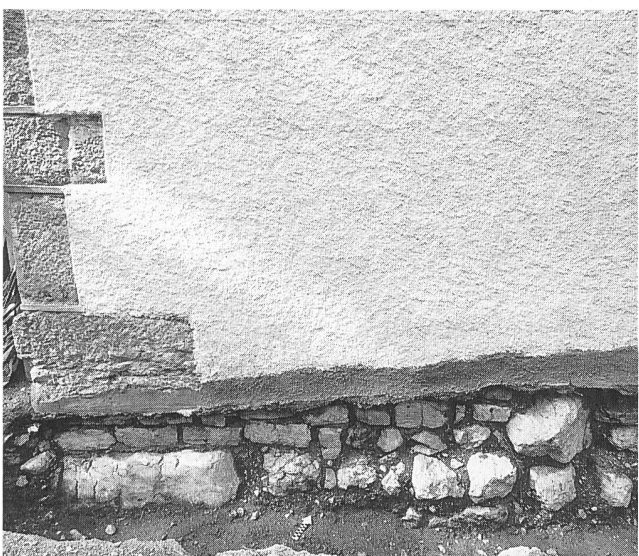
Fig. 9: Fondation du mur sud. Agrandissement (5) pour l'église romane.

Rapport archéologique: La deuxième construction montre un rallongement de la nef de 2,5 m vers l'ouest. La construction a ainsi atteint l'alignement occidental de l'église actuelle. On a pu constater la fondation du mur nord (5). Les fragments ne permettent guère une définition du caractère du mur à partir de la documentation. Une soudure a permis de suivre la délimitation nord du mur occidental à l'intérieur encore jusqu'à une hauteur de 1,5 m. Une étude n'en a pas été faite. Les fouilles de la partie orientale de l'église rendent tout renseignement relatif à un chœur correspondant impossible.
