Artikel: Bern-Bümpliz-Mauritiuskirche 1991 : Dokumente zum römischen Gutshof

Bern-Bümpliz - Mauritiuskirche 1991. Dokumente zum römischen Gutshof

René Bacher

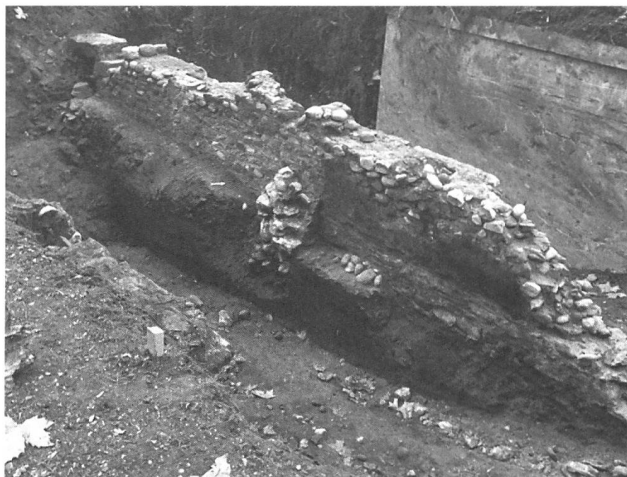
Abb. 11: Bern-Bümpliz - Mauritiuskirche 1968. Westmauer a. Im vorderen Teil erkennt man die Westwand des Raumes A mit der dazugehörigen Südmauer, im Hintergrund den Durchlass des Wasserkanals. Blick nach Südwesten.

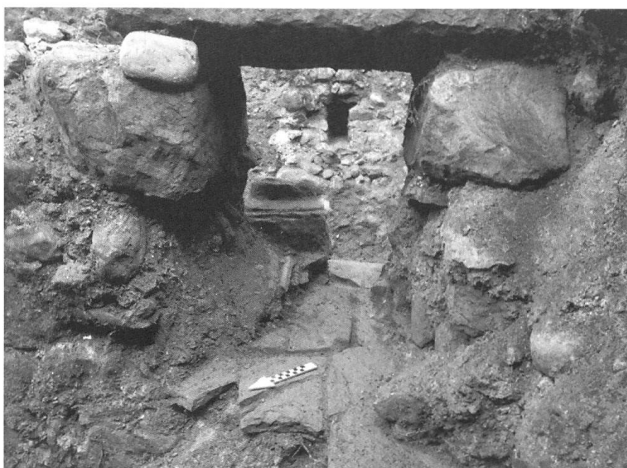
Abb. 12: Bern-Bümpliz - Mauritiuskirche 1968. Im Vordergrund Durchlass des Wasserkanals durch Mauer a. Im Hintergrund kleinerer gemauerter Abwasserkanal. Blick nach Osten.

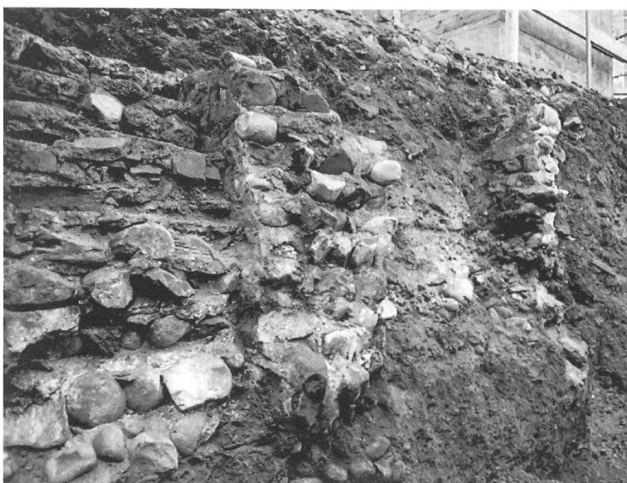
Abb. 13: Bern-Bümpliz - Mauritiuskirche 1968. Befunde in der östlichen Baugrubenwand. Von links nach rechts Hypokaustsockel, Südwand des Raumes A, Südmauer des anschliessenden Ganges. Blick nach Südosten.

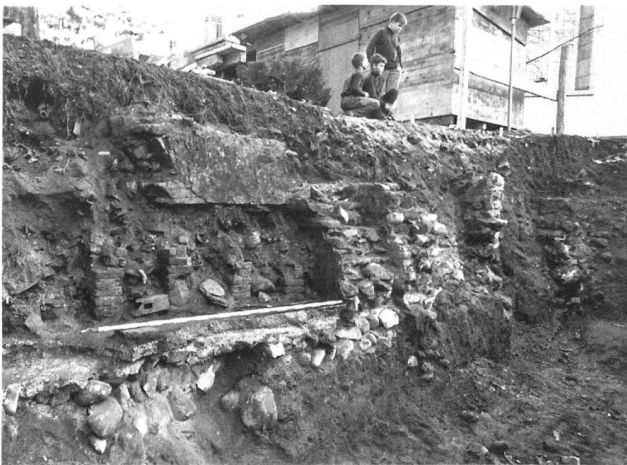
Abb. 15: Bern-Bümpliz - Mauritiuskirche. Raum A, östliche Baugrubenwand. Hypokaustpfeiler mit darüberliegender Mauer in Leichtbauweise. Im Hintergrund Südmauer des Raumes A und die südlich davon verlaufende Gangmauer. Am rechten Bildrand der kleine, gemauerte Abwasserkanal. Blick nach Südosten.

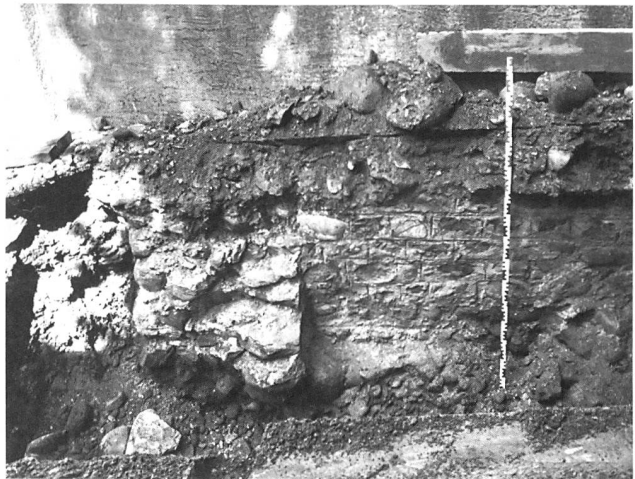
Abb. 19: Bern-Bümpliz - Mauritiuskirche 1969. Umbruch der Mauer nach Osten. Der Mauerwinkel ist im Verband aufgebaut. Blick nach Westen.

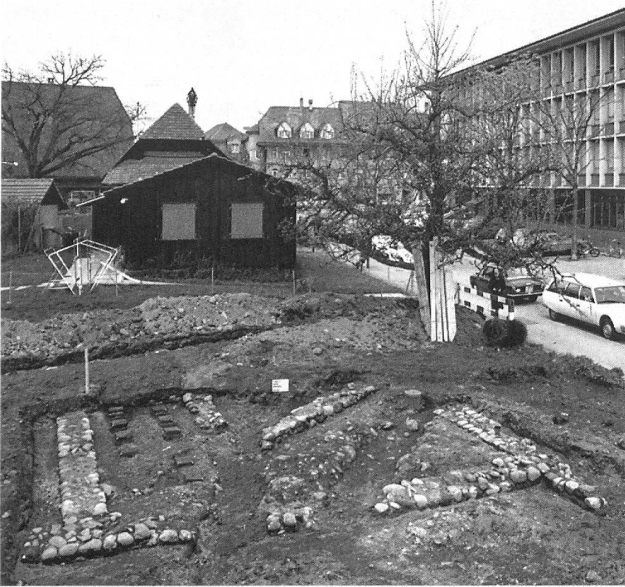
Abb. 21: Bern-Bümpliz - Frankenstrasse 1977. Anlässlich des Baus des PTT-Provisoriums ausgegrabene Maueraufschlüsse. Blick nach Westen.

Beim Bau des PTT-Provisoriums wurde die Lage der einzelnen Mauerstücke durch Messpunkte aufgenommen und fotografiert.²⁹ Der dokumentierte Teilbefund besteht aus vier parallel verlaufenden Mauern, mit einem rechtwinklig dazu verlaufenden Raumabschluss im Osten, von denen nur die untersten Fundamentlagen erhalten geblieben sind (Abb. 1 und 21). Die Höhe der Abbruchkronen liegt bei 557.0 müM bis 557.8 müM. Die nördlichste Mauer bildet vermutlich die Rückwand des Trakts, denn
