Oberwil bei Büren a.A., Reformierte Pfarrkirche : die archäologische Bauforschung an den Fassaden 1988

Oberwil bei Büren a.A., Reformierte Pfarrkirche. Die archäologische Bauforschung an den Fassaden 1988

Peter Eggenberger und Alain Müller

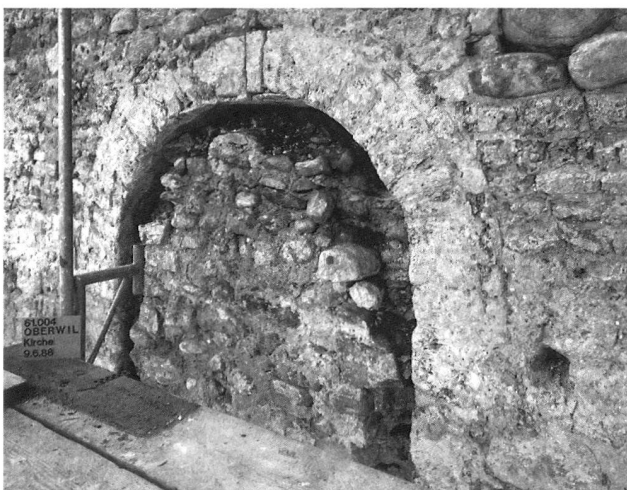
Abb. 5: Der Bogen (104) des Einganges an der Nordwestecke.

Im alten Mauerwerk (100) hat sich noch eine 1,70 m weite Türe (102) erhalten, deren oberer Teil mit dem Rundbogen (104) jedoch aus der Zeit des Wiederaufbaus stammt. Die bis zum Anschlag des Türflügels 40 cm tiefe Öffnung ist mit Tuffen und Kieselsteinen gefügt und wird in gleicher Ausführung vom jüngeren Bestand auf eine lichte Höhe von knapp 2,50 m ergänzt. Plattige Tuffsteine begleiten den Rücken des halbkreisförmigen, von gleich langen Keilsteinen gebildeten Bogens (Abb. 5). Das von uns nur am Ansatz freigelegte Gewände ist von einem geschlammten, die ganze Mauerfläche deckenden Verputz überzogen.

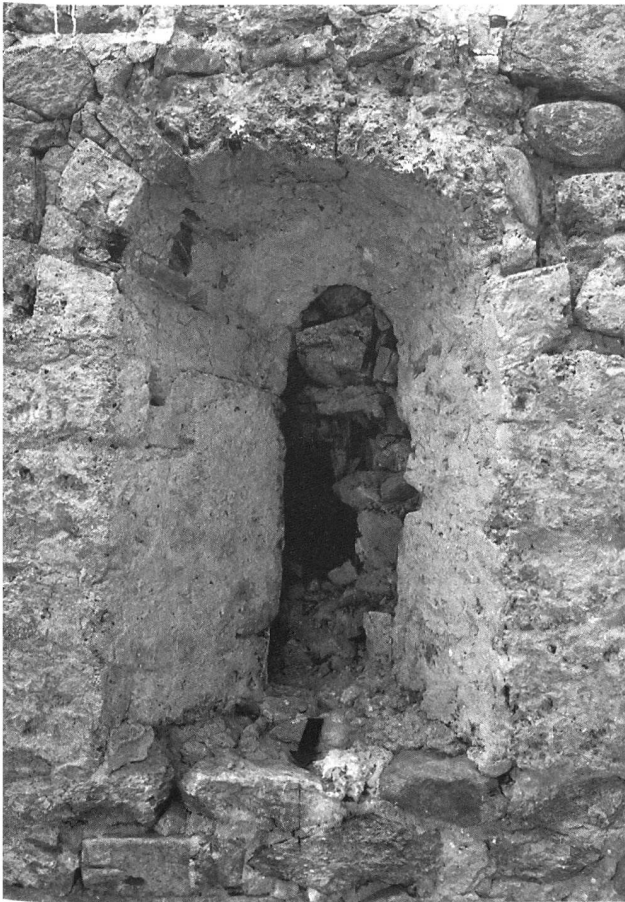
Abb. 6: Das Fenster (105) im Mauerwerk der nach dem Brand wiederhergestellten Anlage IV.

Ein aus Tuffen gefügtes Fensterchen (105) der jüngeren Bauperiode findet sich wenig unter der Mauerkrone, die heute durch ein später angefügtes Kehlgesims (110) gebildet wird, ursprünglich aber ungefähr auf derselben Höhe gelegen haben dürfte (Abb. 6). Die Bank liegt um 5 m über dem Aussenniveau. Die halbkreisförmig abgeschlossene Nische ist an der Fassadenflucht 64 cm weit und 104 cm hoch und verengt sich in der Tiefe von 40 cm auf eine lichte Öffnung von 16 x 73 cm, wobei hier die ursprüngliche Höhe unsicher ist, da zwei jüngere Reparaturen (106 und 108) die Bank verändert haben. Je eine dieser Reparaturen

Das Fenster der erneuerten vierten Anlage von Oberwil mit seinen lichten Massen von 16 x ca. 73 cm (ca. 1 : 4,6) zeigt in dieser Reihe die Tendenz zur schmalen, hochgezogenen Öffnung und dürfte eher ins 12. als schon ins 13. Jahrhundert zu datieren sein, womit auch das ursprüngliche Gebäude spätestens in dieser Zeit entstanden sein muss. Obschon die frühromanische Anlage III des 11. Jahrhunderts schon kurz nach ihrer Fertigstellung durch Brand derart verwüstet worden sein könnte, dass sie durch die vierte Kirche ersetzt werden musste, dürfte diese im Hinblick auf die vermutete Datierung der Vorgängerin ebenfalls im 12. Jahrhundert entstanden sein, wechselte doch der Typus von der dritten zur vierten Kirche entscheidend,
