Thun, Kirche Scherzligen.

Die archäologischen Forschungen im Bereich der ehemaligen Sakristeien und an der Westfassade 1989

Daniel Gutscher

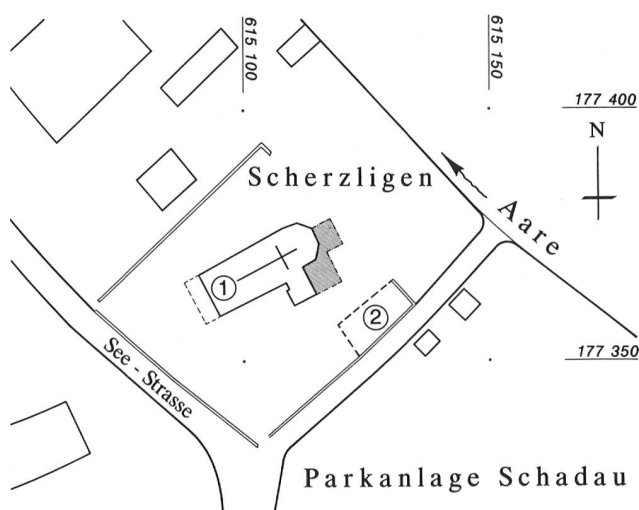
Abb. 1: Situationsplan M. 1:1500 mit Grabungsareal (grau gerastert). 1 Kirche, 2 Lage des ehem. Beinhauses.

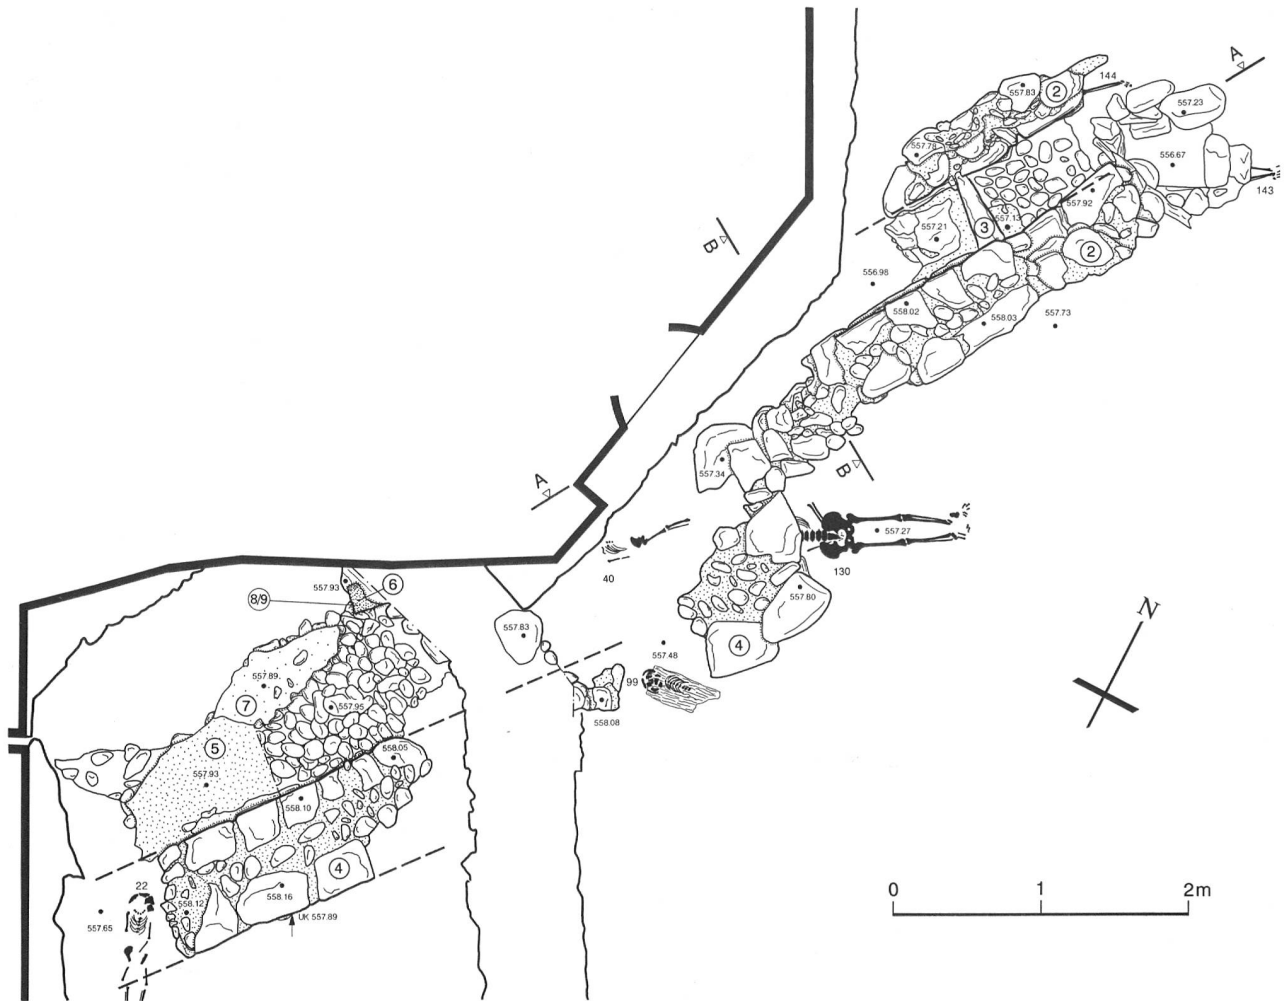
Abb. 6: Ausschnitt der Befunde zu Grabkammer und Westanbau. Grundriss M.1:50. 2 Seitenmauern, 3 gestellte Platte (Zwischenwand), 4 Schulter und Südmauer Westanbau (Memoria?), 5 Mörtelgussboden auf Kieselrollierung, 6 Schrankenpostennegativ (?), 7 grosse Flickstelle in Mörtelguss, 8 kleine Flickstelle zu (6), 9 Flickmörtel.

verbunden. Westlich dieser Trennung war der Boden mit vermörtelten Steinplatten, östlich derselben mit Kieselrollierung ausgelegt. Die gestellte Platte trennt den Raum zwischen den Längsmauern in eine längere, mindestens 1,8 m lange, westliche und eine kürzere, mindestens 1,2 m lange, östliche Kammer (Abb. 8). Auf dem Kammerboden und in der Kammerfüllung fanden sich viele Fragmente bemalten feinkörnigen Verputzes: weiss, rot, gelb und leuchtender Ocker auf Kalktünche. Es lassen sich sicher zwei Fassungen unterscheiden.

Die erhaltenen Baureste lassen den Kammerbau als Grabbau mit zwei hintereinander angeordneten Formae (Bestattungsplätze) erkennen, obwohl entsprechende Skelettreste darin fehlten. Die Quertrennung, der Rücksprung für Deckplatten sowie die Eintiefung ins Terrain des weiterbenützten Bestattungsareales sind deutlich genug, den Kammerbau als Mausoleum zu deuten (Abb. 15). Wir rekonstruieren ihn als sich nur wenig über das Terrain erhebenden, gewölbten Grabkammerbau. Die Mauerverdickung am Westende ist Indiz dafür, hier eine fassaden-

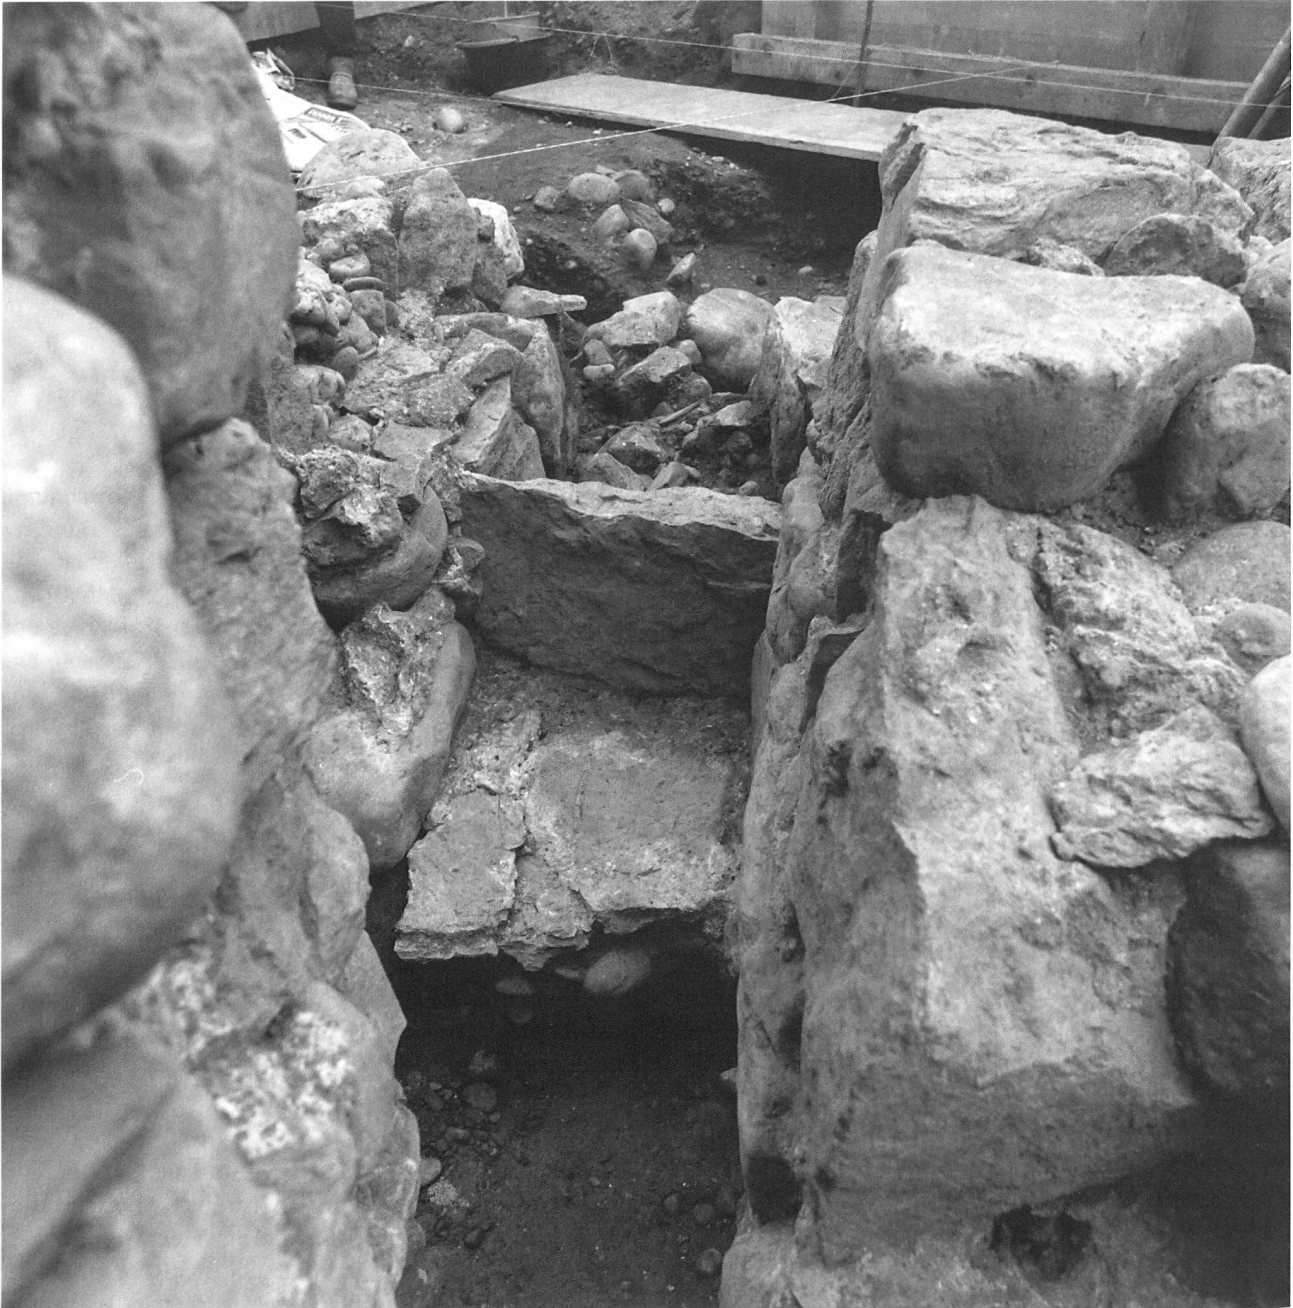
Abb. 8: Einblick von Südwesten in die Grabkammer.

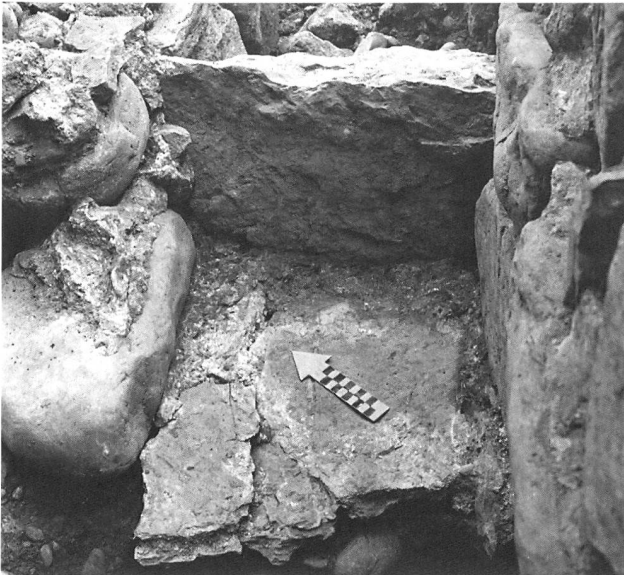
Abb. 9: Der Bodenbelag in der westlichen Grabkammer.

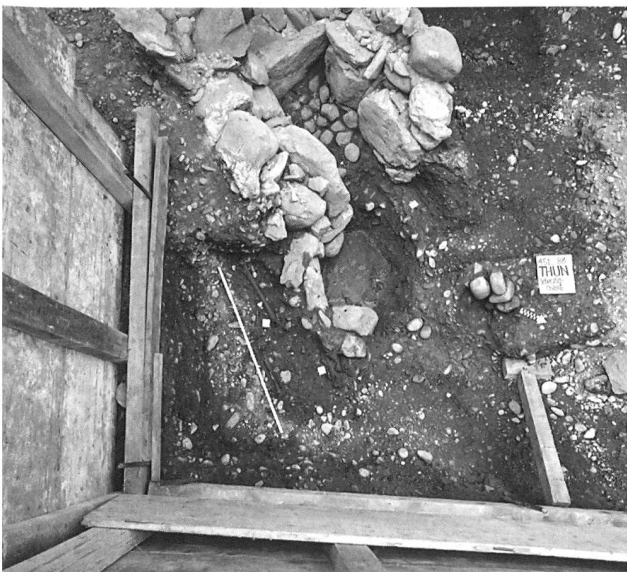
Abb. 10: Ostende der Grabkammer, durchschlagen von Keilsteinen zu Pfostenloch.

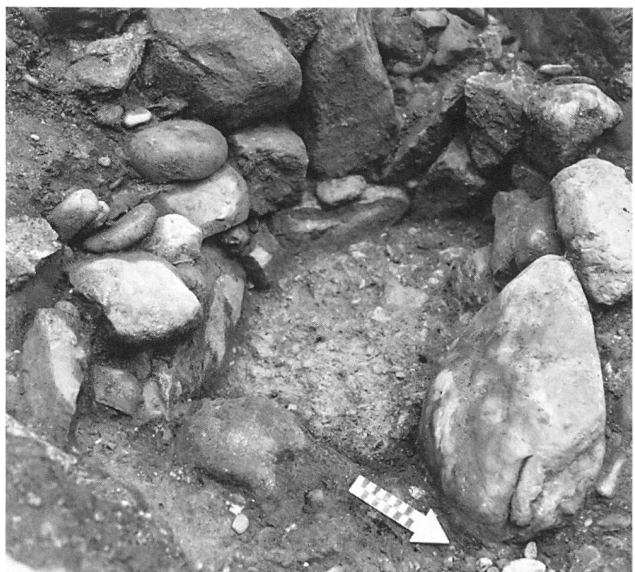
Abb. 12: Detail des Pfostenloches, das die Grabkammer im Osten durchschlägt.

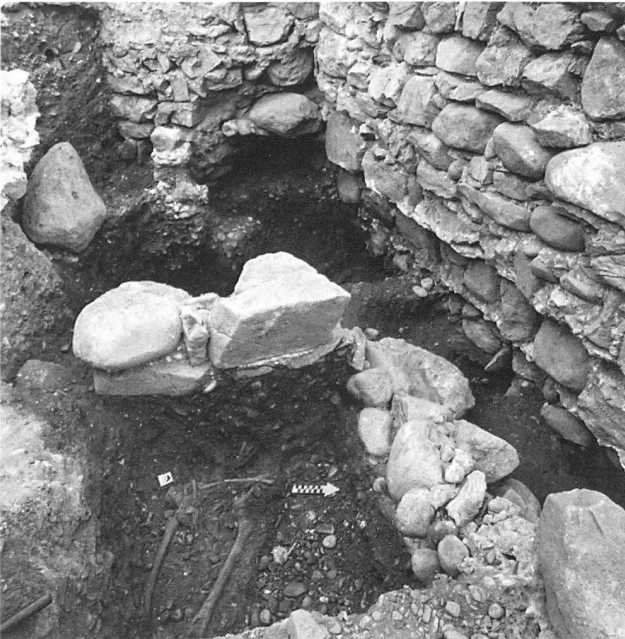
Abb. 14: Ansicht von Nordosten an die «Chorschulter» des Westbaus. Unten Bestattung 130.

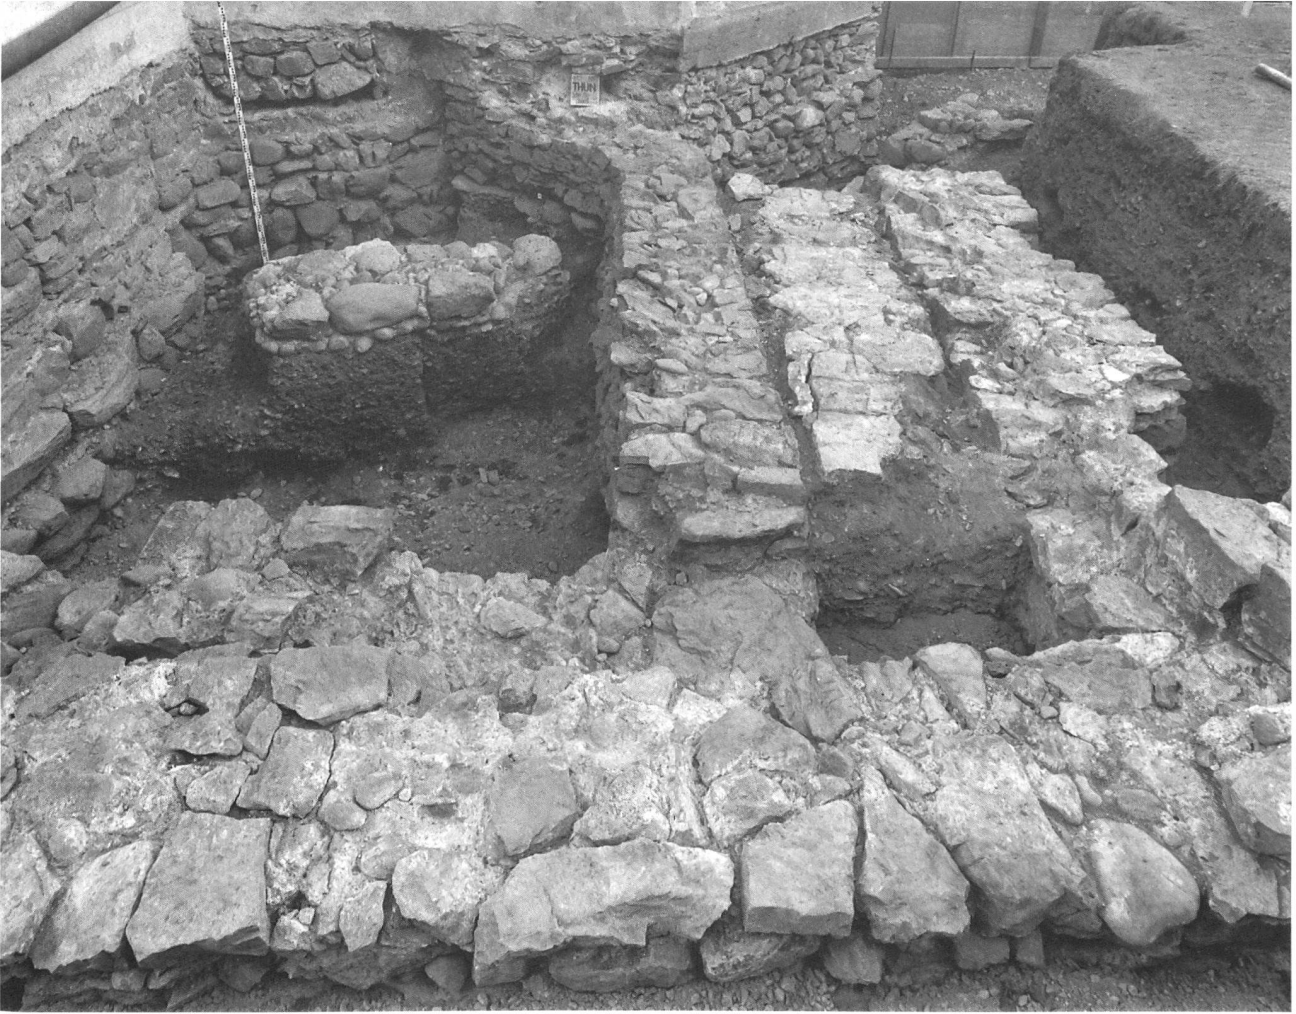
Abb. 16: Übersicht von Süden in die Grabungen. Im Vordergrund und rechts die Mauern der Sakristei I innerhalb derjenigen der Sakristei II. Im Hintergrund der Apsisansatz (12); davor die Südmauer (4) des Westannexes (Memoria?). Deutlich ist das auf einer trocken verlegten Kieselagge ruhende Fundament zu sehen.

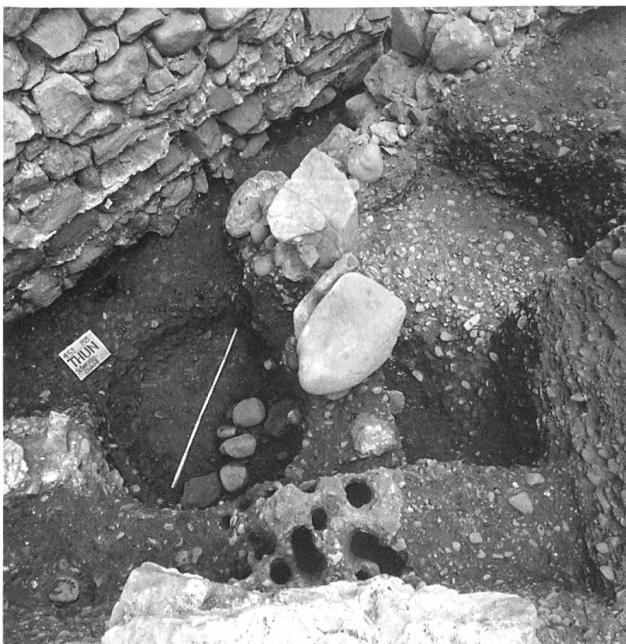
Abb. 17: Schulter des Westanbaus unter der abgebrochenen, gepflasterten Ostmauer der Sakristei II.

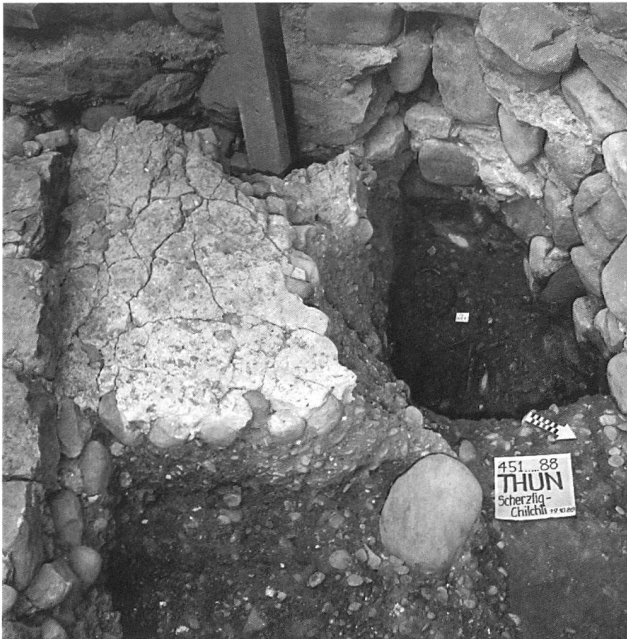
Abb. 19: Links an Südmauer (4) anschliessender Mörtelgussboden (5). Rechts Störung durch die Sondagen von 1923/25.

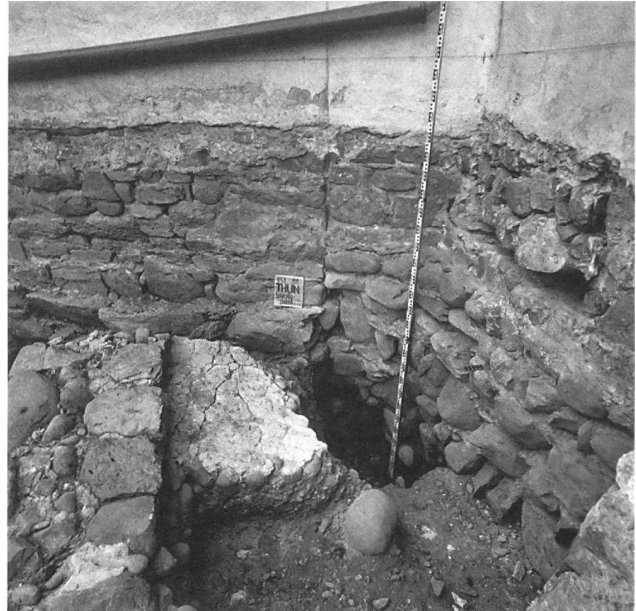
Abb. 25: Detailansicht an Turmostseite, Chorschulter und Apsisansatz mit vermauertem Türdurchlass.

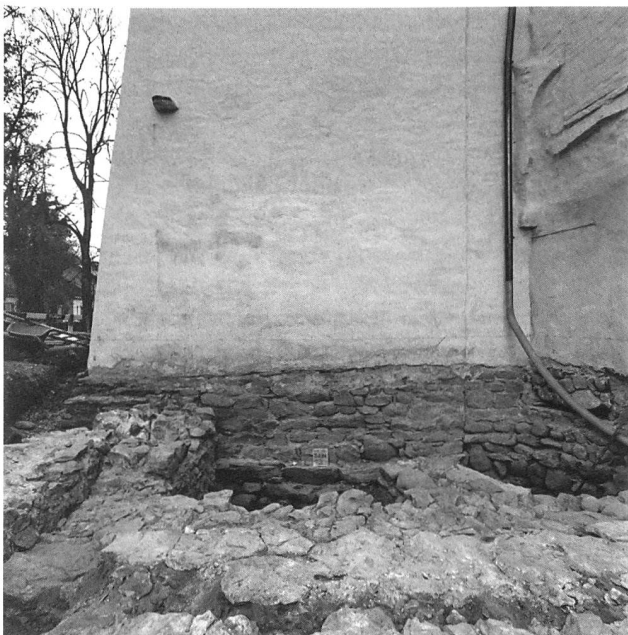
Abb. 24: Ostseite des Turmes mit Baunaht gegen die jüngere Chorschulter, den hochliegenden Kragstein. Oben rechts der Ansatz der ersten rundbogigen Blendarkade der Apsis.

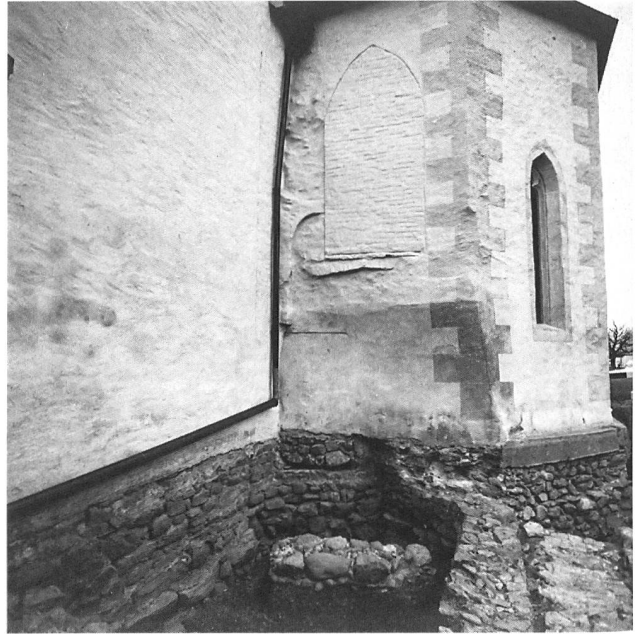
Abb. 27: Südseite des Polygonalchores mit Resten der Apsis.

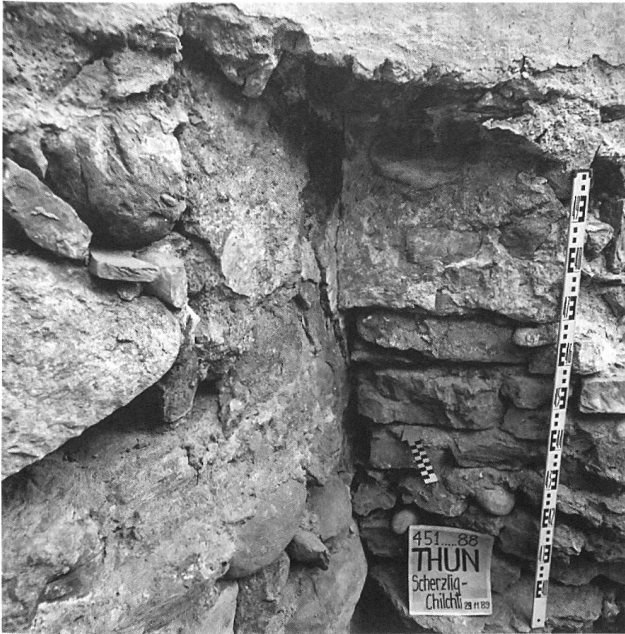
Abb. 28: Detail mit Türdurchlass (18) links und der von Süden an die Apsisverputze anstossenden Ostmauer (21) der Sakristei I.

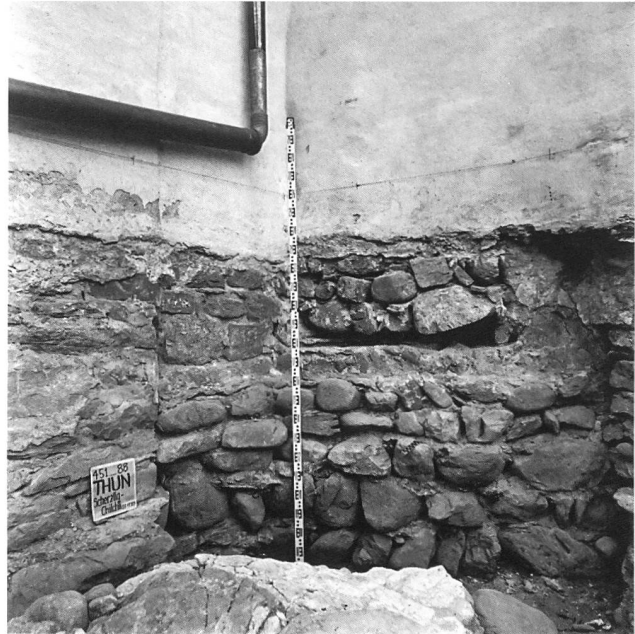
Abb. 29: Ansicht von Süden ans Apsisfundament (12) mit Türdurchlass (18) in verschiedenen Zuständen.

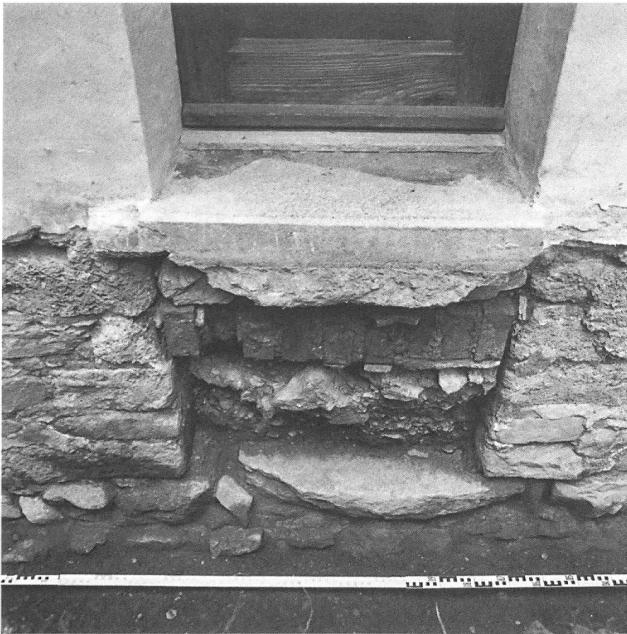
Abb. 31: Ursprünglicher Südzugang zum Schiff mit erhaltener Schwelle.

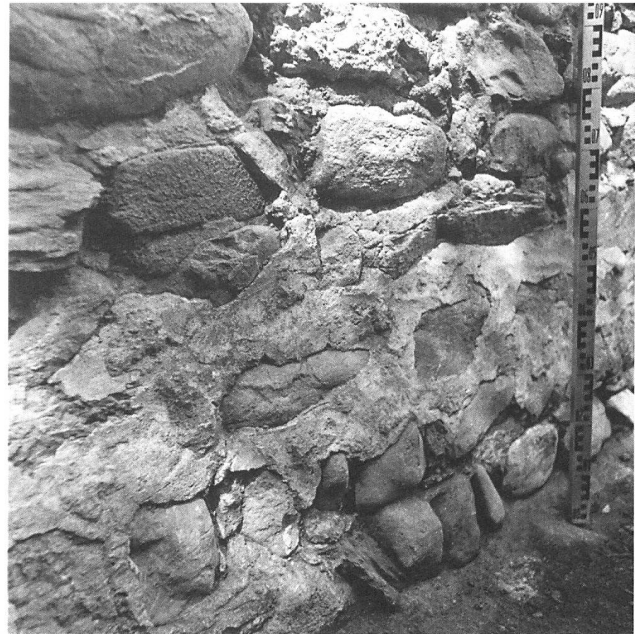
Abb. 32: Mauercharakter der Schiffsmauern (14) mit originalem Pietrasarsa-Verputz.

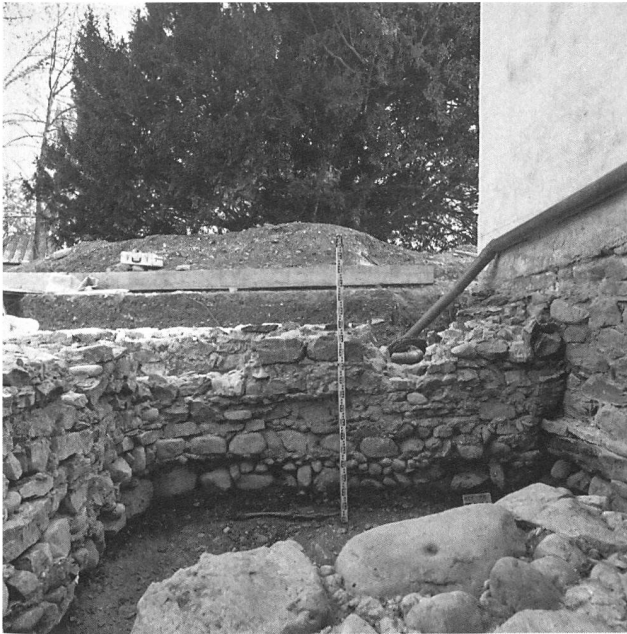
Abb. 33: Blick nach Süden an das Fundament der Sakristei I.

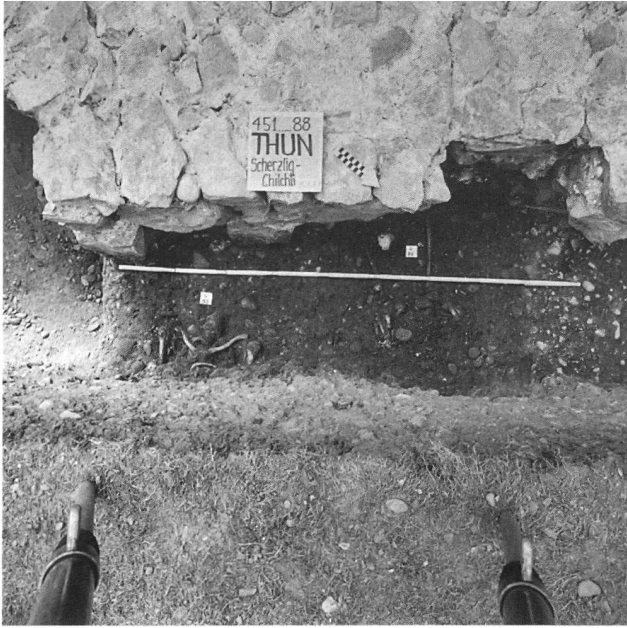
Abb. 41: Ostmauer (30) der jüngeren Sakristei mit ummauertem Grab 2.

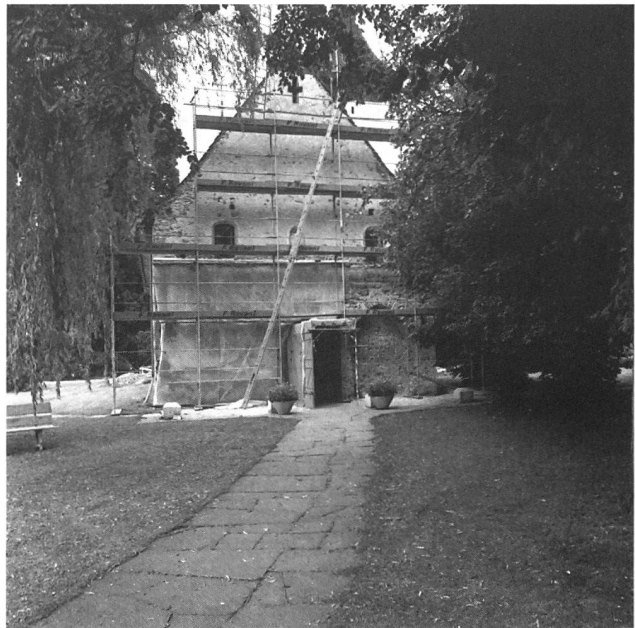
Abb. 43: Übersicht der vom Verputz befreiten Westwand.

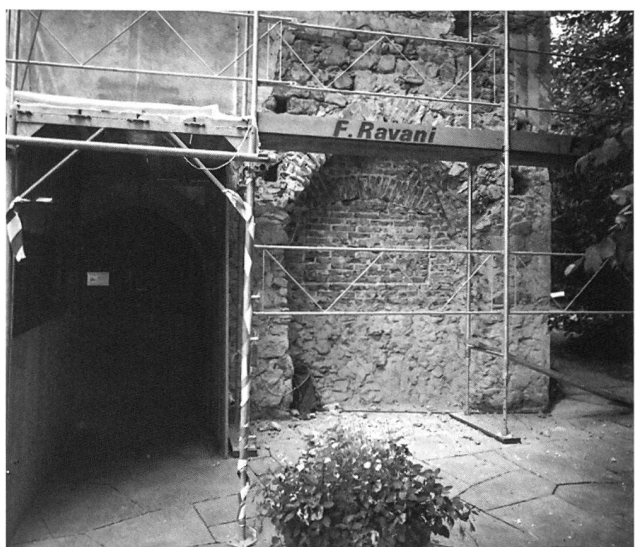
Abb. 44: Detail der Nische mit Stichbogenöffnung.
