# Burgdorf, Kirchbühl. Die archäologischen Beobachtungen während der Werkleitungserneuerungen von 1991

Regula Glatz, Daniel Gutscher

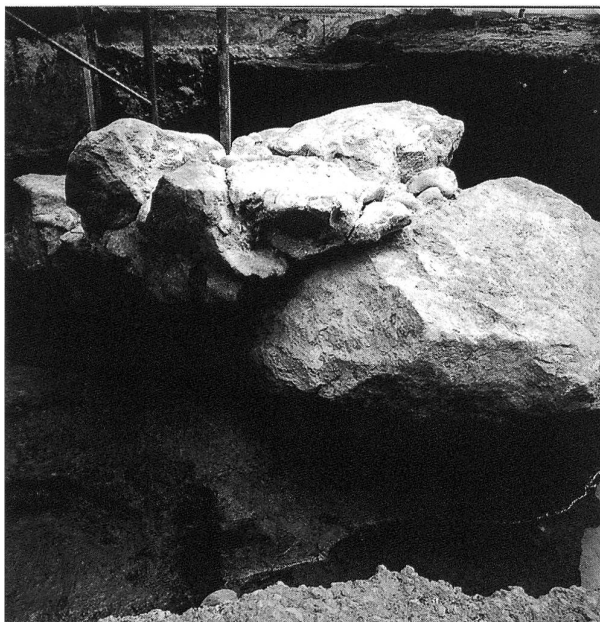
Abb. 3: Stadtmauerfundament (2), Ansicht nach SW.

Das Stadtmauerfundament befindet sich vor dem dritten Pfeiler der Marktlaube und wurde 1978 bei einer Werkleitungssanierung zum ersten Mal freigelegt<sup>9</sup>.

Die erste Steinlage des aus mehreren grossen Findlingsblöcken bestehenden Mauerfundamentes war in Mörtel

verlegt (UK 557.00–557.10 müM). Die z.T. recht breiten Fugen zwischen den Findlingen waren mit Kieselbollen und Mörtel gefüllt. Der weisse, relativ feinkörnige Mörtel war mit einzelnen kleinen Kieseln ( $\varnothing$  bis 5 cm) und mit Kalkknöllchen durchsetzt. Die Mauerstärke betrug etwa 1,6 Meter. Die nordwestliche Begrenzung des Mauerfundamentes konnte nicht mehr genau rekonstruiert werden, weil der ungestörte gewachsene Boden in diesem Bereich aufgrund einer Leitungsstörung etwa 33 cm unter der Unterkante des Fundamentes lag. Im Norden endete das Fundament an und auf einem grossen Findling (Format etwa 120 x 80 x 50 cm). Nördlich davon steht der gewachsene Boden höher an (557.72 müM). Dies belegt, dass die Stadtmauer nicht als geschlossener Mauerzug quer über den Kirchbühl verlief.

In deutlichem Kontrast dazu stehen die ältesten Bauten: massive Steinbauten mit halbgeschossig eingetieftem Erdgeschoss. Die erste Bebauung – ein Steinbau von 5,2 x 9 m Grundmass – lehnte sich direkt an die Stadtmauer an (Abb. 3). Ein Freiraum (Pomerium) zwischen Haus und Stadtmauer bestand nicht.<sup>28</sup> Spuren eines westlich weiter hangaufwärts liegenden Baus sind durch die Abschürfun- gen für die aktuelle Pfeilerhalle 1855 vollständig getilgt worden. Die Werkleitungserneuerungen gassenaufwärts brachten 1991 sechs weitere Hausgrundrisse zum Vor- schein, die zu giebelständigen Steinbauten (mit hölzernem Oberbau?) gehörten, welche bis 5 m in den heutigen Gassenraum vorkragten, das heisst die Gasse war ur- sprünglich mindestens 6 m schmaler als heute. Galt der Kirchbühl bis anhin als extrem breit und platzartig wirken- der zähringischer Gassenmarkt<sup>29</sup>, so muss heute von einer schmalen Gasse mit lockerer Bebauung gesprochen wer- den. Die Steinsetzung oder das «Haus X», welche mitten in der heutigen Gasse liegt, belegt weiter, dass sich zur Gründungszeit mitten in der Gasse überdachte Strukturen (Werk- oder Verkaufsplätze) befanden. Es darf daher ver- mutet werden, dass der Zugang zur Kirche, der von der Schmiedengasse herauf über das Beginengässchen erfolgte, als ursprünglich gleichberechtigter Weg gesehen wer- den darf.

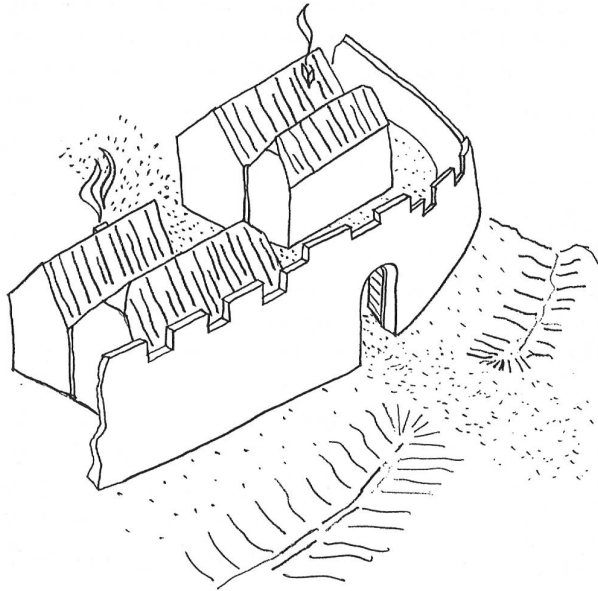
Abb. 4: Kirchbühl, Westabschluss mit Durchlasstor in der Stadtmauer, Rekonstruktionszeichnung.

Der grosse Findling deutet darauf hin, dass es sich um eine Zungenmauer gehandelt hat. Westlich und östlich davon stand überall der gewachsene Boden hoch an. Mauergruben von Quermauern – beispielsweise Torwangen – müssten sich erhalten haben. Wir dürfen deshalb davon ausgehen, dass in diesem Bereich kein Torturm existierte, das heisst kein Kammertor zu rekonstruieren ist, wie wir dies 1990 noch annahmen.<sup>10</sup> Ein einfaches Durchlasstor gewährte offenbar den Zugang in den Kirchbühl.

Der Stadtgraben zog also nicht, wie ursprünglich angenommen, quer über den Kirchbühl. Wir müssen uns in diesem Bereich eine Erdrampe vorstellen, die zum Durchlass in der Stadtmauer führte. Topografisch liegt diese Erdrampe genau an jener Stelle, wo der Molassesandsteinhügel die geringste Steigung aufweist.<sup>12</sup>

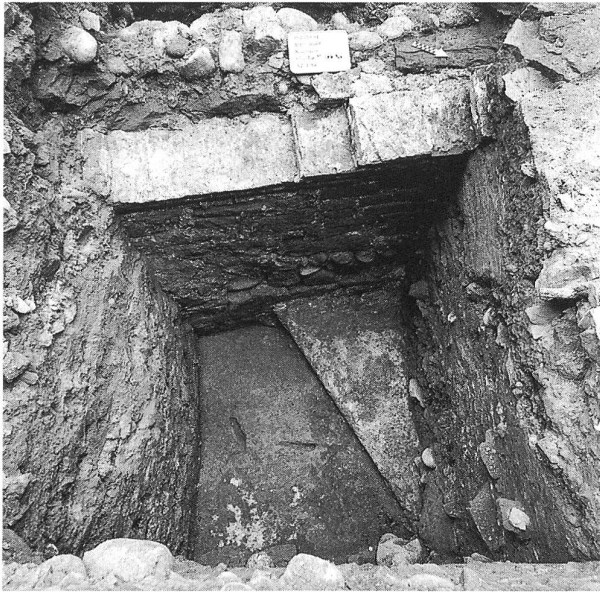
Abb. 8: Fläche M, Haus VIII, Mauer (17) und Mörtelschicht (23).

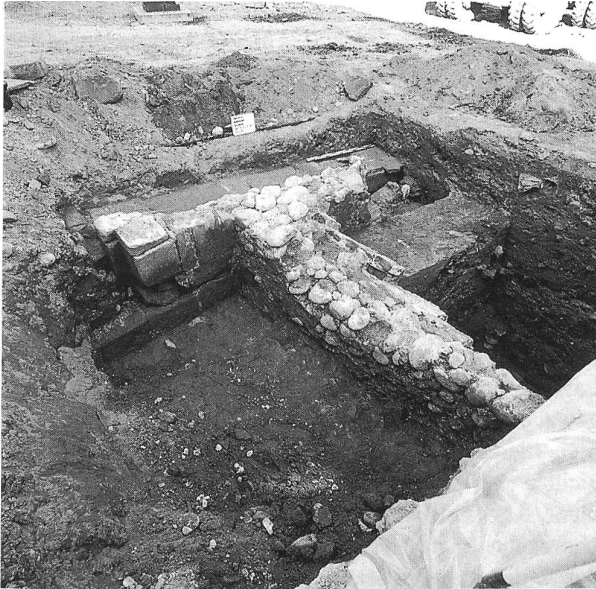
Abb. 9: Fläche M, Übersicht gegen Norden mit Mauer (17) und (24).

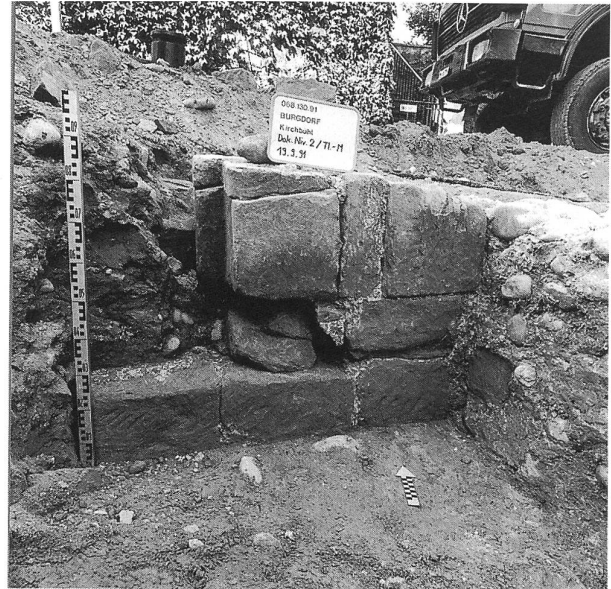
Abb. 10: Fläche M, Haus IX, Mauer (24).

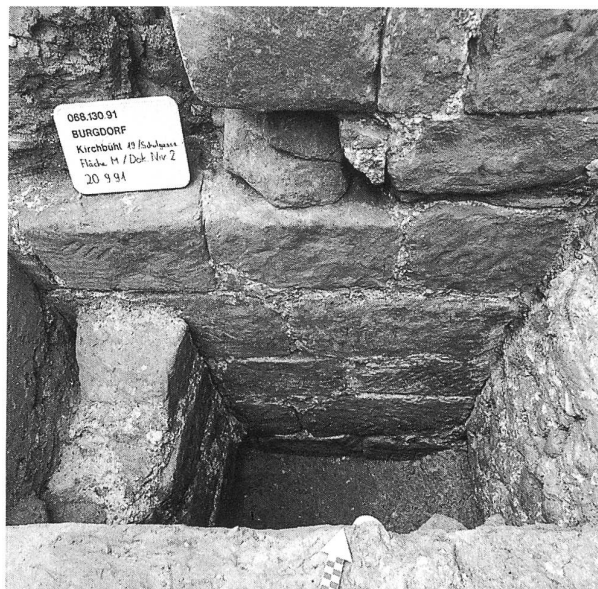
Abb. 11: Fläche M, Haus IX, Mauern (24) und (25).

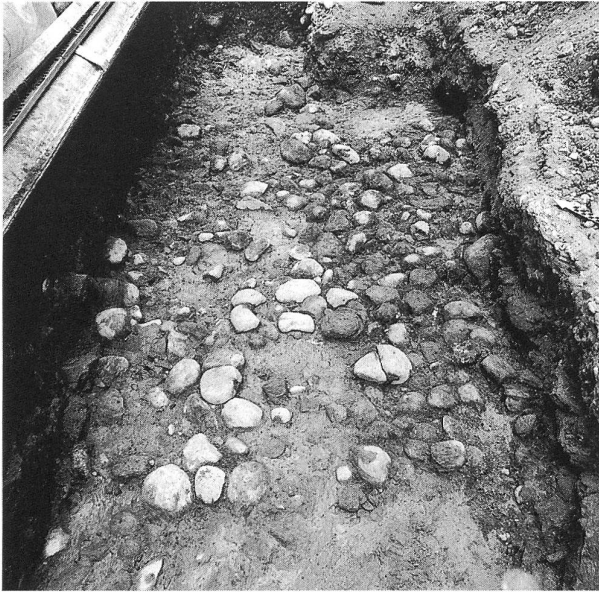
Abb. 12: Fläche G, Steinsetzung (27).

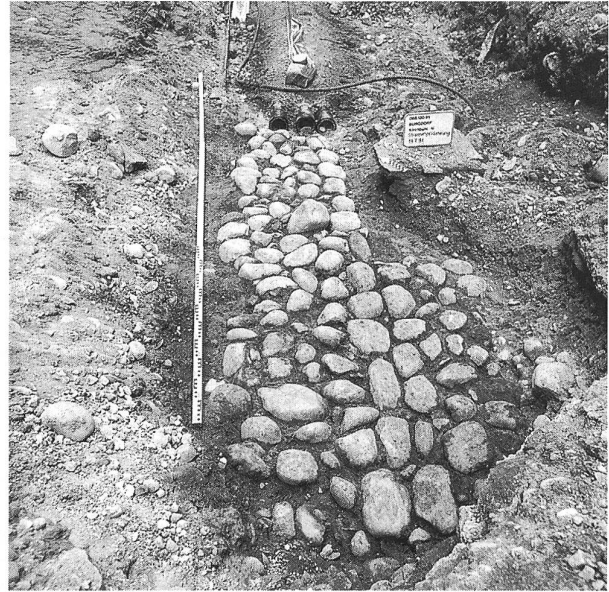
Abb. 14: Fläche G, Strassenpflasterung (29).

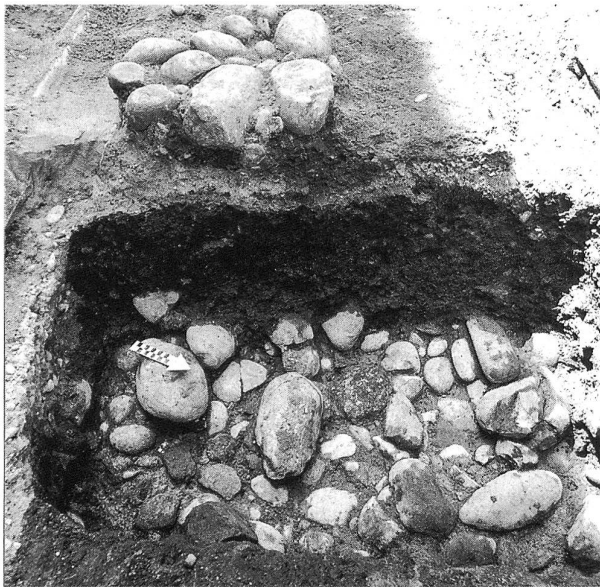
Abb. 13: Fläche G, Südwestprofil mit Brandschuttschicht (28).

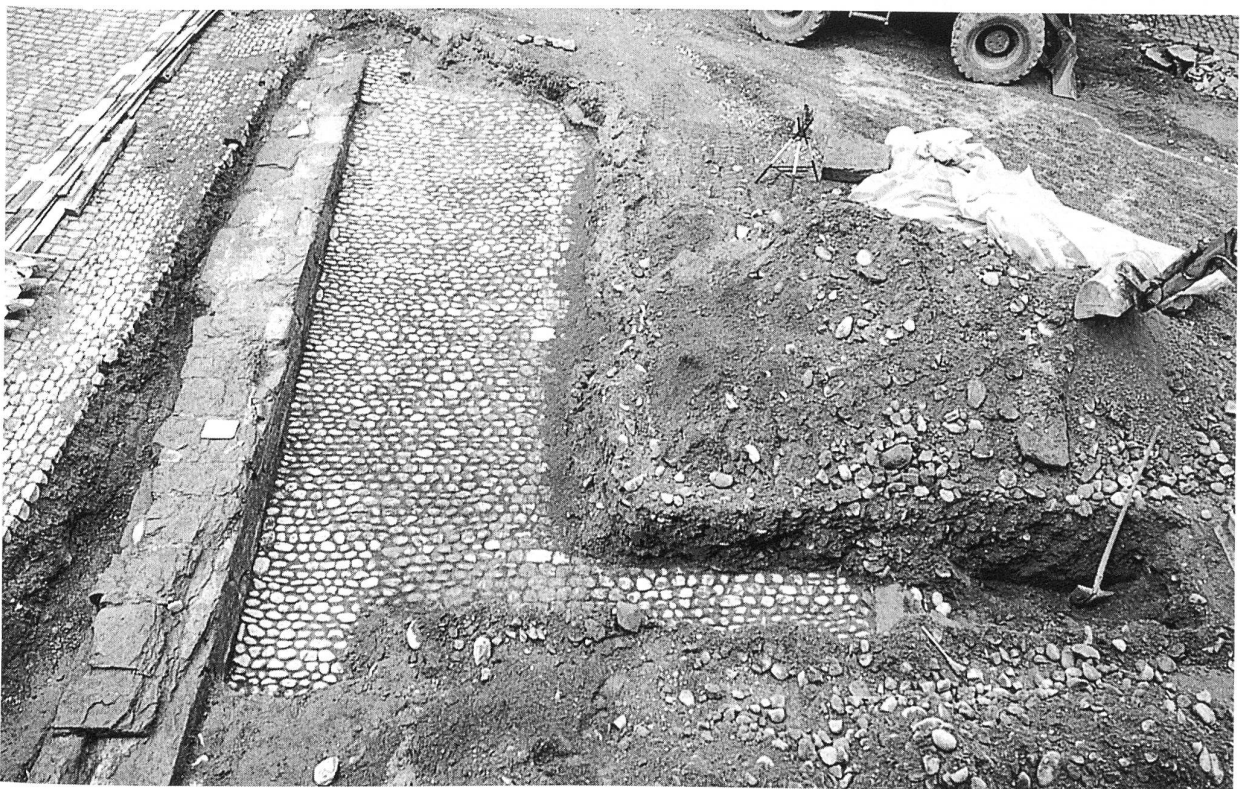
Abb. 16: Fläche N, Mauer (32) mit Pflasterung (35).

Vor der Nordwestecke des heutigen Stadtpolizeigebäudes (Kirchbühl 21) kam, direkt unter dem Strassenkoffer, eine 95 cm breite, lagig aufgebaute Sandsteinquadermauer zum Vorschein. Die grossformatigen, behauenen Sandsteinquader (90 x 50 x 30 cm) wiesen Zangenlöcher auf, und die Fugen waren nicht nur mit Mörtel, sondern auch mit Backsteinen, Ziegeln und Kieseln gefüllt. Die Mauer war auf einer Länge von rund zehn Metern erhalten. Auf dem Brouillonplan von 1842/43 ist diese Mauer noch vorhanden. Dank einer erhaltenen Bleistiftzeichnung von Adolf Spiess von 1845 (Abb. 15) darf die Mauer als Gartenmauer mit einer aufgesetzten Bretterschalung interpretiert werden. Diese begrenzte den Garten der alten Stadtkanzlei.

Der gepflästerte Gassenraum war rund 4,7 m breit und wies im erfassten Bereich ein Gefälle von rund 18% auf. Die unbehauenen Kieselsteine der Pflasterung wurden sorgfältig in Querbahnen zur Mauer verlegt. In der Mitte,

das heisst 2,1 m von der Mauer entfernt, befand sich eine etwa 55 cm breite Wasserrinne. In diesem Bereich wiesen die Bollensteine einen «Kopfschlag» auf. Auf der Nordostseite war die ehemalige Beginengasse durch ein Mäuerchen begrenzt, dessen Fundament wir in einem Sondierschlitz erfassten.

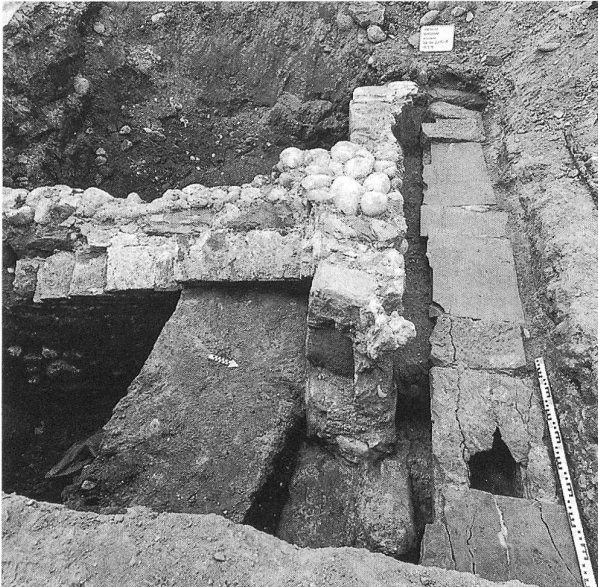
Abb. 17: Sandsteinkanal (37) vor Fläche M.

Auf dem Gesamtplan wurde deutlich, dass die sechs auf der Schattseite des Kirchbühls erfassten Sandsteinkanalfragmente zusammen einen durchlaufenden Kanal bilden. Dieser Kanal läuft – im Abstand von etwa 4 Metern – ungefähr parallel entlang der Hausfassaden Nr. 23 bis 13 und wird im folgenden als «Sammler» bezeichnet. Vor der Marktlaube zweigt dieser «Sammler» in den grossen Abwasserkanal ab, der in der Marktlaubengrabung erfasst wurde<sup>23</sup>. Der «Sammler» besteht aus etwa 40 cm breiten unteren Werkstücken mit einer U-förmig ausgeschroteten Rinne von etwa 20 cm. Die Sandsteindeckplatten sind mit

In diesen «Sammler» liefen die «Zubringer». Als «Zubringer» werden diejenigen Kanäle bezeichnet, die von den Hausfassaden nach Norden in den «Sammler» führten. Wir beobachteten, dass die «Zubringer» auf der Südostseite des Kirchbühls mit den Hauseinheiten des «Brouillonplanes» von 1842/43 übereinstimmen. Vermutlich wurde das Regenwasser der «Brouillonhäuser» in diese «Zubringerkanäle» geleitet.

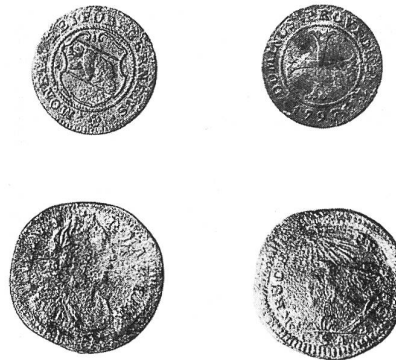
Abb. 19: Fundmünzen. M. 1:1.

Vs.: MONETA REIPUB • BERNENS • (fünfblättrige Rosette) • Berner Wappen, im Feld l. ein Punkt, in einem Schnurkreis; aussen Riffelkreis.

Rs.: DOMINUS PROVIDEBIT, unten Jahrszahl • 1797 • Ankerkreuz, in einem Schnurkreis; aussen Riffelkreis.

J.-P. Divo – E. Tobler, Die Münzen der Schweiz im 18. Jahrhundert, Luzern 1974, S. 98, Nr. 528 p.
