Zeitschrift: **Archäologie im Kanton Bern : Fundberichte und Aufsätze = Archéologie dans le canton de Berne : chronique archéologique et textes**

Die Ausgrabungen in den Verhüttungsanlagen bei Trachsellaunen 1992

Adriano Boschetti-Maradi, Daniel Gutscher

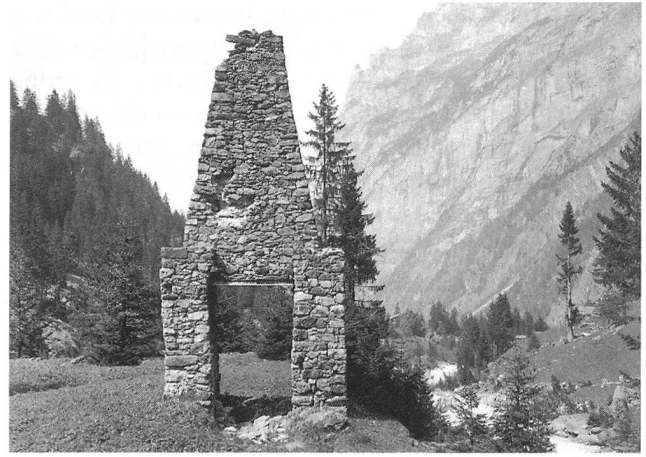
Abb. 4: Die Ruine des Schachtofens in Trachsellauenen um 1920, Foto Johann Emil Wehrli.

In der 1. Hälfte des 19. Jahrhunderts und in den 1860er Jahren versuchte offenbar die Firma Schnell aus Burgdorf in der Grube «Gute Hoffnung» Schwespat abzubauen³¹. Als Professor Meisner 1822 Trachsellauenen ein zweites Mal besuchte, konnte er nur noch die Ruinen beschreiben: «In Traxellauinen standen die Gebäude des Berg- und Hüttenwerks, welches bis zum Jahre 1805 hier im Gange war. Jetzt ist nichts mehr davon zu sehen als die schwarze, russige Ruine des ehemaligen hohen Ofens, die einsam mitten im Thale und jetzt den Ziegen gegen die brennenden Sonnenstrahlen kühlenden Schatten gewährt.»³² Dieser Ofenrest ist 1931 von der Kriegsmad- und Stägenlawine zerstört worden (Abb. 4 und 6).

H.-J. Kutzer deutet Ofen A in Trachsellaunen als Esse und Ofen C als «Doppelherdofen», d.h. als Treib- und Röstofen (Abb. 28).⁴³ Dies steht jedoch im Gegensatz zur Beschreibung von F. Meisner im Jahr 1801, wonach der Schmelzofen neben dem Treibofen stand (vgl. Abb. 27). Wir möchten daher Ofen A als Schacht- oder Schmelzofen deuten. Eine Luftversorgung mit Blasebalg und Kanälen kommt nur für die Öfen A und C in Frage (vgl. Abb. 5, 13 und 27). Daher bietet sich als Schachtofen einzig Ofen A an, nicht zuletzt anhand der Fotografien vor seiner Zerstörung 1931 (Abb. 4 und 6).

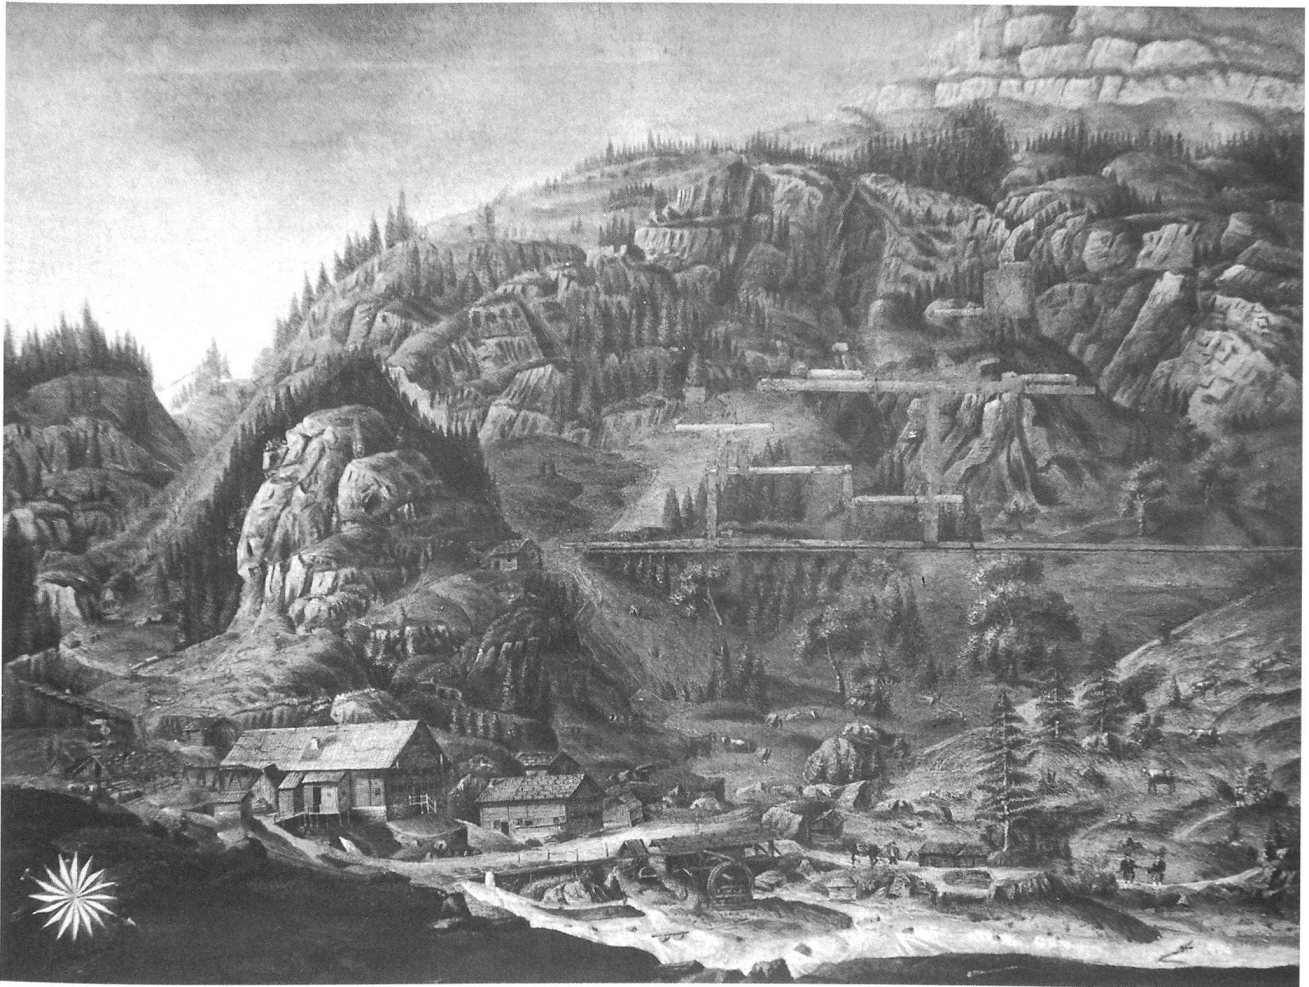
Abb. 5: «Prospect und Seiger-Riss von der Gnaden-sonnen Fund-Grub unter dem Hauri: Samt dessen Gebürgs und Tag-Gebäuden, des Bley-Bergwercks im Lauterbrunnen-Thal an der Trachsel-Lauenen. 1790», Aquarell von Johann Nicolaus Schiel Pinz, 57 x 43 cm (BHM Inv. Nr. 27686).

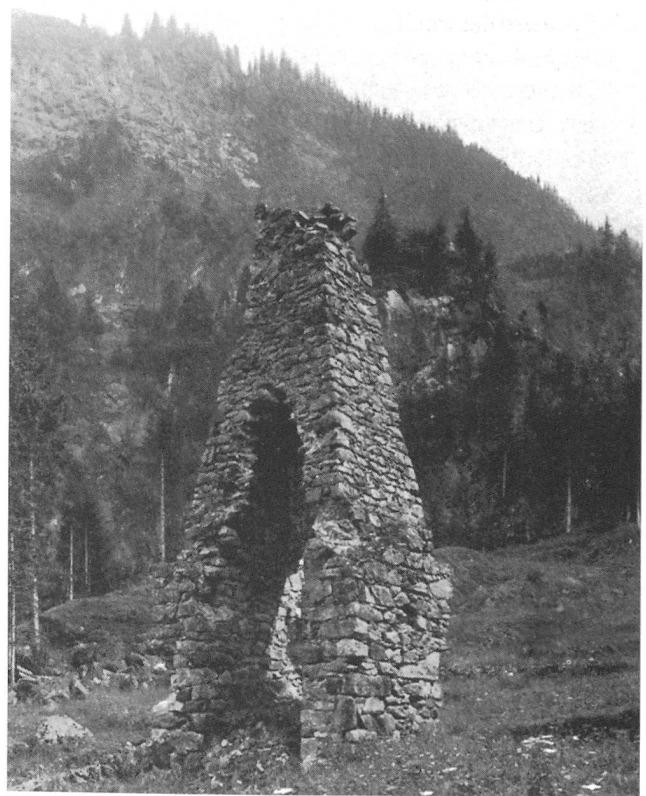
Abb. 6: Die Ruine des Schachtofens in Trachsellaunen vor 1931.

Ofen A befindet sich neben der Ostmauer des Schmelzhauses und stand bis 1931 noch zu guten Teilen aufrecht (Abb. 6 und 19). Es scheint sich um einen Schachtofen mit hohem Schornstein gehandelt zu haben.

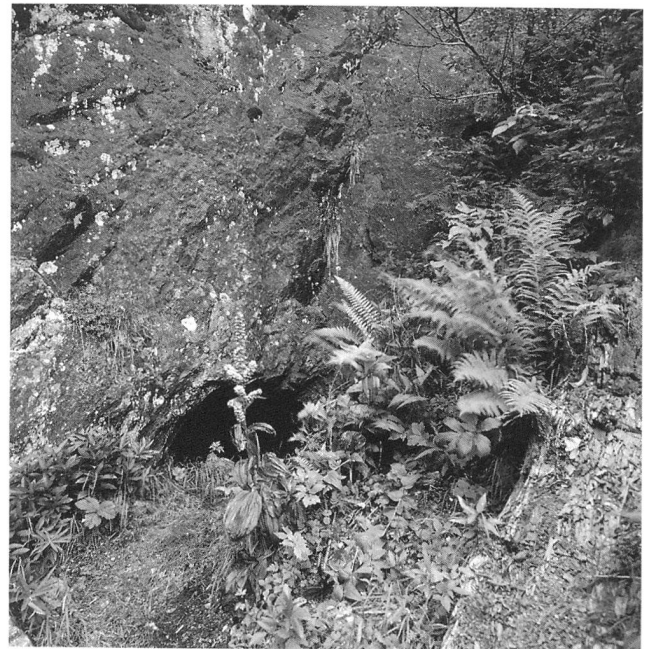
Abb. 9: Das Mundloch der Grube «Gnadensonne» auf 1365 müM im Jahr 1991.

Der aktuelle Zustand der Stollen ist sehr unterschiedlich: Der Stollen «Beschertes Glück» bei Breitlauenen ist im Eingangsbereich zusammengestürzt und nicht mehr zugänglich. «Segenszuwachs» und «Beschertes Glück» sind hingegen noch zugänglich (Abb. 9 bis 11). Die Stollen sind nicht akut gefährdet, da die Mundlöcher meistens versoffen sind.

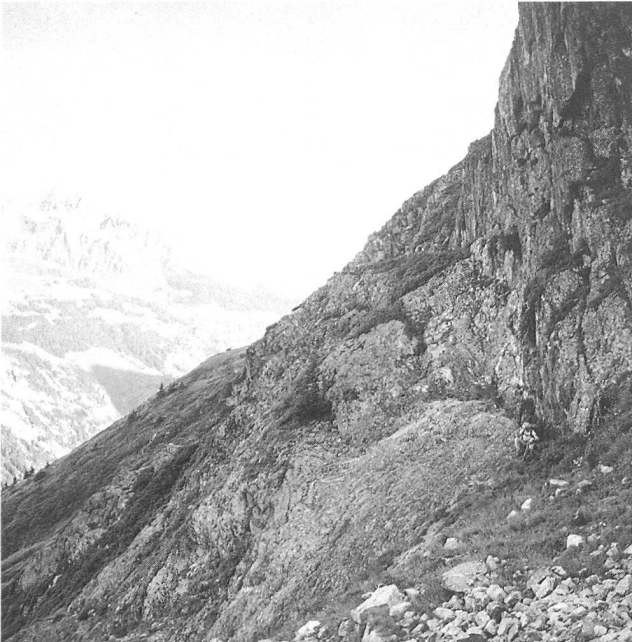
Abb. 10: Der Stollen «Segenszuwachs» auf 1990 müM im Jahr 1991.

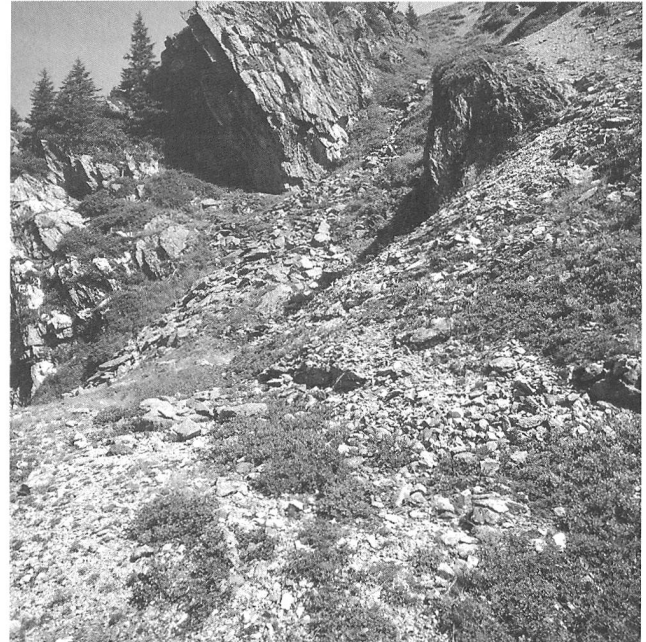
Abb. 11: Der Stollen «Beschertes Glück» auf 1895 müM (1991).

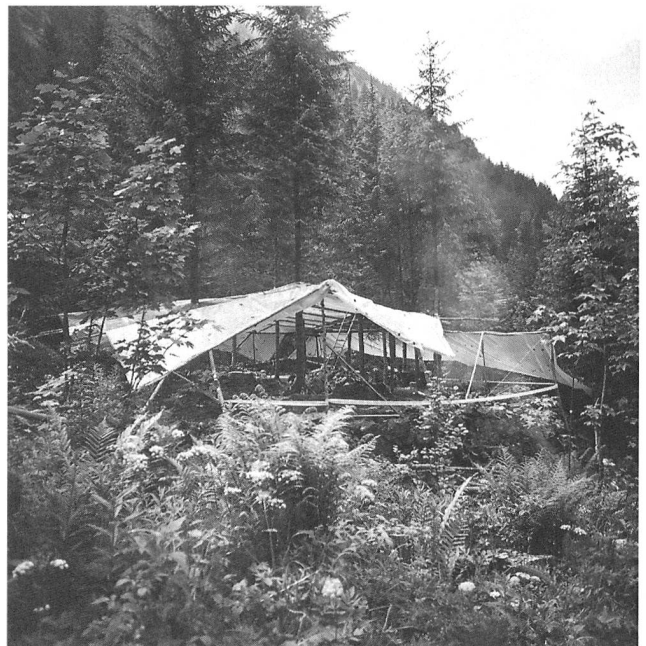
Abb. 12: Die Ausgrabung in Trachsellaunen im Sommer 1992.

Vom 29.6. bis 1.10.1992 ist die Ruine des Knappen- und Schmelzhauses des ehemaligen Bergwerks in Trachsellaunen archäologisch untersucht worden.¹ Anlass dazu war die Gefährdung der Gebäudereste durch eine neue Erschliessungsstrasse. Da sich schon anlässlich erster Sondierungen 1990² gezeigt hatte, dass eine Konservierung der Mauern ohne Eingriff in die archäologische Substanz nicht möglich war und der Bewuchs die letzten Zentimeter der vorhandenen Schichten gefährdete, drängte sich eine flächige Notgrabung auf (Abb. 12).³

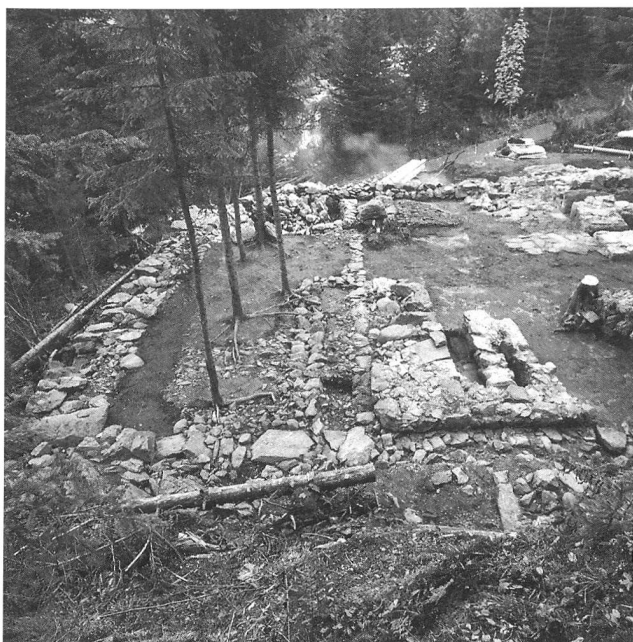
Abb. 16: Der Nordteil des Schmelzhauses bei Grabungsende 1992. Im Vordergrund Feuerstelle B, Blick nach Osten.

Im nördlichen Drittel des Hauses trennt das Sockelfundament (3) einen gut 3,5 m breiten Raum ab, der mit dem Sockelfundament (76) nochmals unterteilt ist (Abb. 16). Die Sockelfundamente bestehen aus einer Steinlage. Darauf lagen Balken, von denen sich einer als Mörtelnegativ

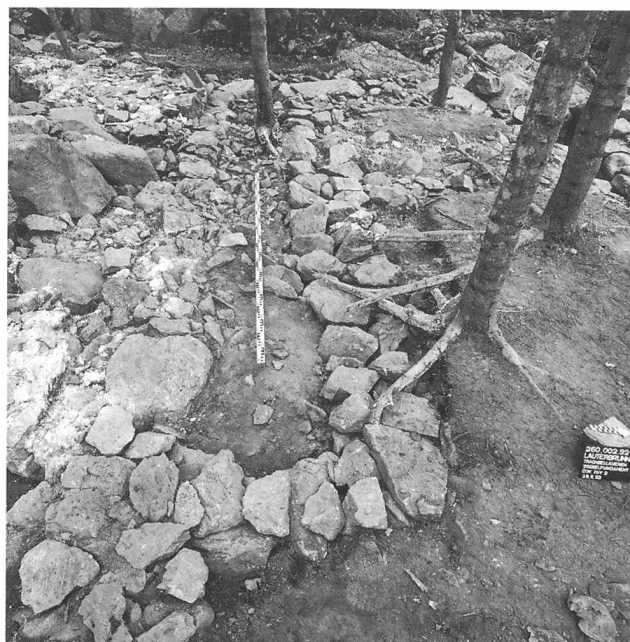
Abb. 17: Das Treppenfundament (34) im nördlichen Raum, Blick nach Westen.

erhalten hat.³⁸ Die Sockel sind mit Schicht (90) hinterfüllt, die einen Bretterboden im nordwestlichen Raum getragen haben könnte. Im Nordwest-Raum befindet sich das Treppenfundament (34) (Abb. 17).

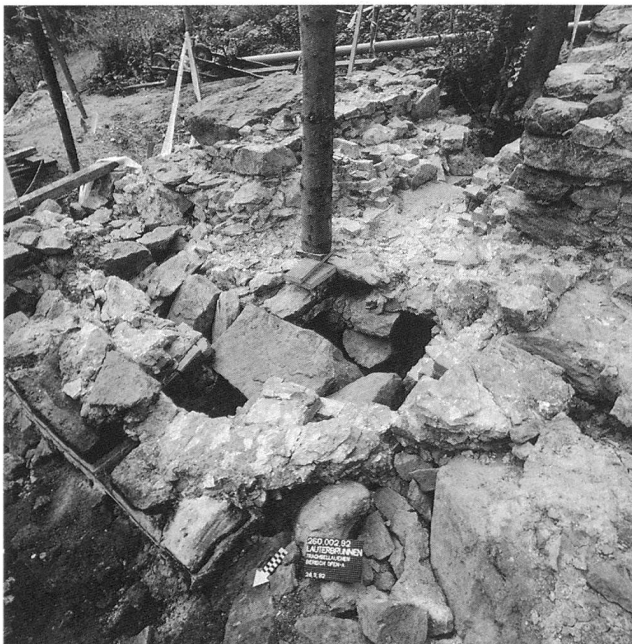
Abb. 20: Das Luftkanalsystem (122/123) nördlich vor den Resten von Ofen A.

In einer späteren Phase wird der Ofen A im Norden mit einem neuen Luftsystem erweitert (Abb. 20). In einer birnenförmigen Grube, die sich mit dem Kanal (117) durch die Hausmauer (M4) öffnet, befindet sich ein neues «Luftkanalsystem» (122)/(123) aus Backsteinen (46). Der Luftkanal führt von der Ostseite des Hauses über den Kanälen (73) und (74) durch, aber unter den Ofen A, zwischen die Mauern (M6) und (M7). Nur der äussertste Kanal (117) weist keine Brand- oder Russchwärzung auf und diente wohl der Frischluftzufuhr.

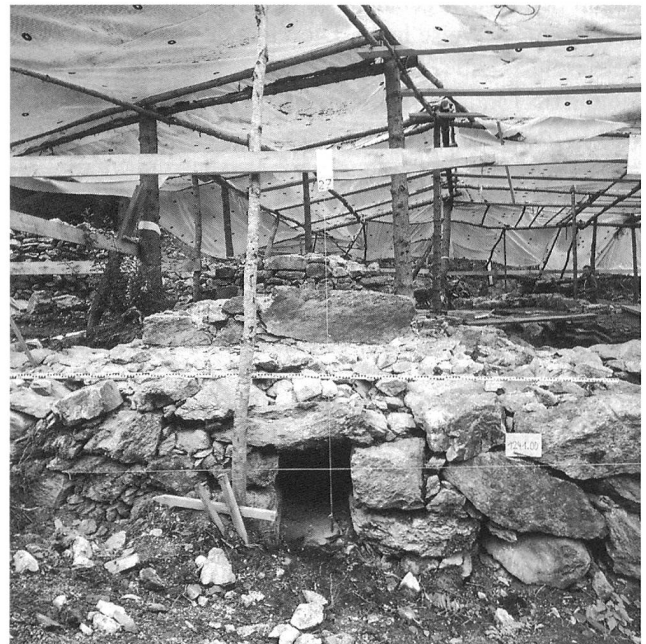
Abb. 21: Die Ostmauer (M4) des Schmelzhauses mit der Öffnung für die Luftkanäle (73/74). Blick nach Westen.

Schon beim Bau der Ostmauer (M4) wurden die unterirdischen Luftkanäle (73) und (74) ausgespart, die zu den Öfen A und C gehören (Abb. 21). Die Kanäle sind mit grossen Steinplatten abgedeckt. Der Ofen A steht zusammen mit

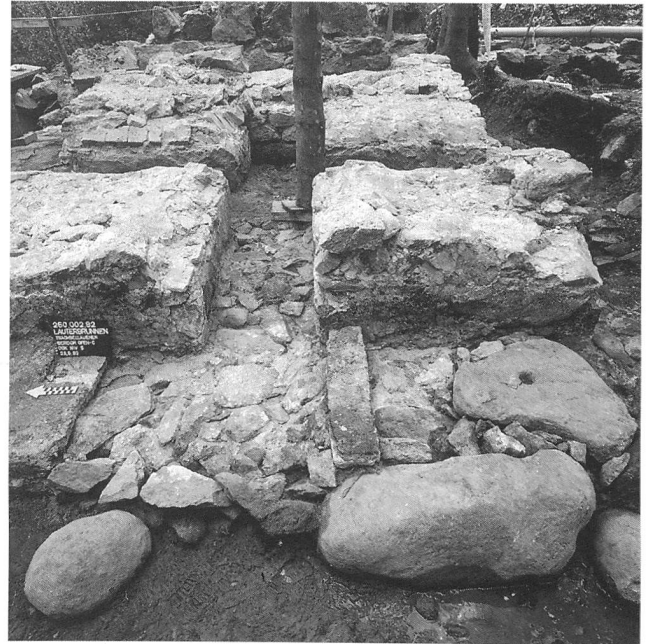
Abb. 23: Der Ofen C von Westen.

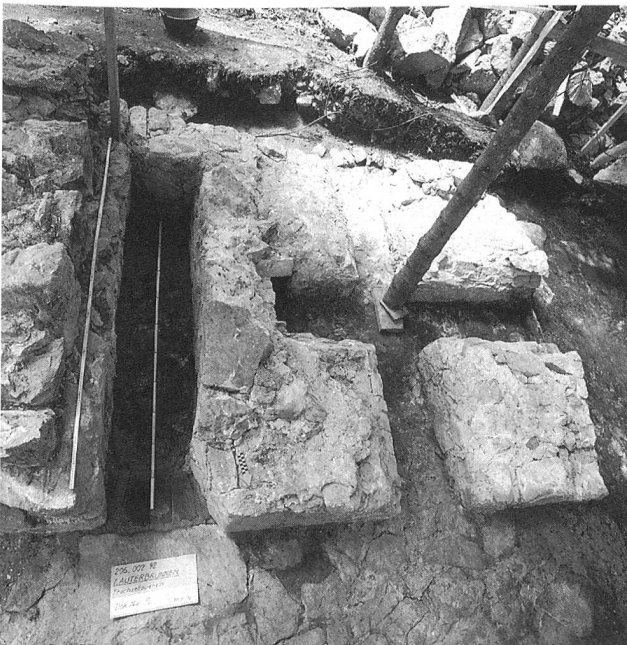
Abb. 22: Der Ofen C mit den kreuzförmig angeordneten Luftkanälen.

Zwischen Ofen A und Ofen C liegt ein weiterer Kanal (116), der vielleicht ein Schürloch war (Abb. 22). Die Westmauer (M7) von Ofen A weist auf der Aussenseite 78 cm über dem Boden einen 15 cm breiten Absatz (79) auf. Der Absatz bildet den Abschluss des Kanals (116).

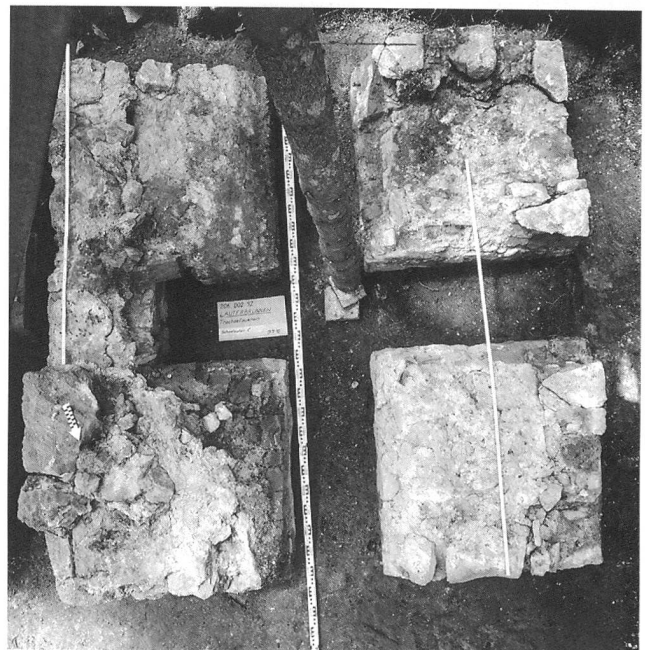
Abb. 24: Der Ofen C von oben.

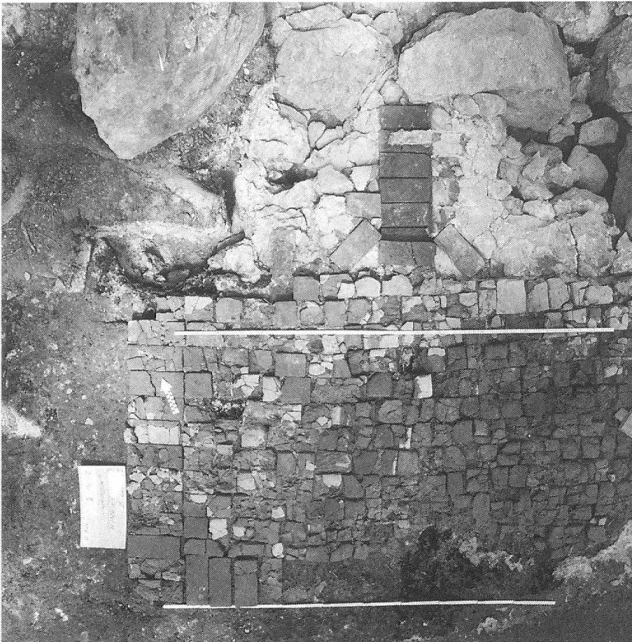
Abb. 25: Esse (32) mit Fliesenboden (20) von oben.

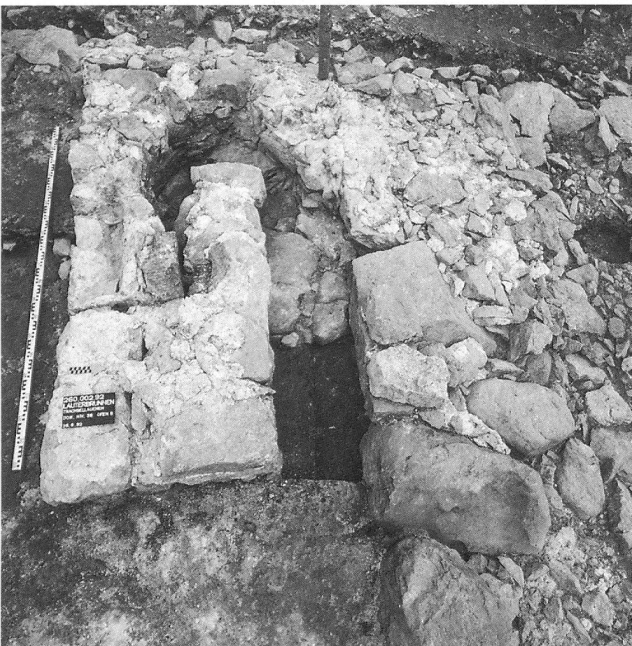
Abb. 26: Feuerstelle B mit Blick nach Westen.

In der Nordwestecke des Haptraumes befindet sich eine Feuerstelle B (Abb. 13 und 26). Vor der Nordmauer verläuft die 1,3 m breite Mauer (M1a) und bildet die Rückseite der Feuerstelle B. Vor der Westmauer steht die schmalere

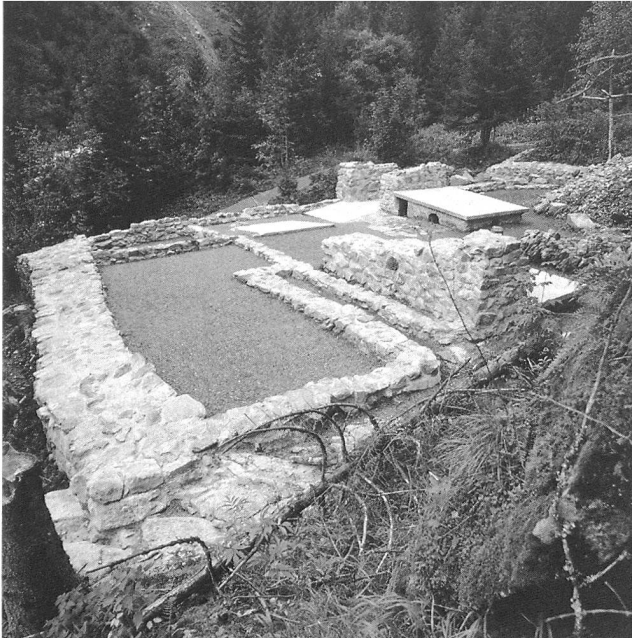
Abb. 29: Übersicht über die 1994 restaurierte Ruine des Schmelzhauses.

Die Konservierung der Gebäudereste gelang im Sommer 1994 mit Unterstützung von Lotteriefonds, Gemeinde und Privaten. Sie umfasste die Reinigung und Vermörtelung der Mauerkrone, die Sicherung und Aufmauerung dersel-

ben, Plattenabdeckungen der Ofenmauern, Einrichtung einer Entwässerung sowie die Planie des ehemaligen Gebäudeinneren (Abb. 29).
