Die Michaelskirche von Meiringen als archäologischer Zeuge früherer Naturkatastrophen

Reste von acht Vorgängerbauten zugänglich

Daniel Gutscher

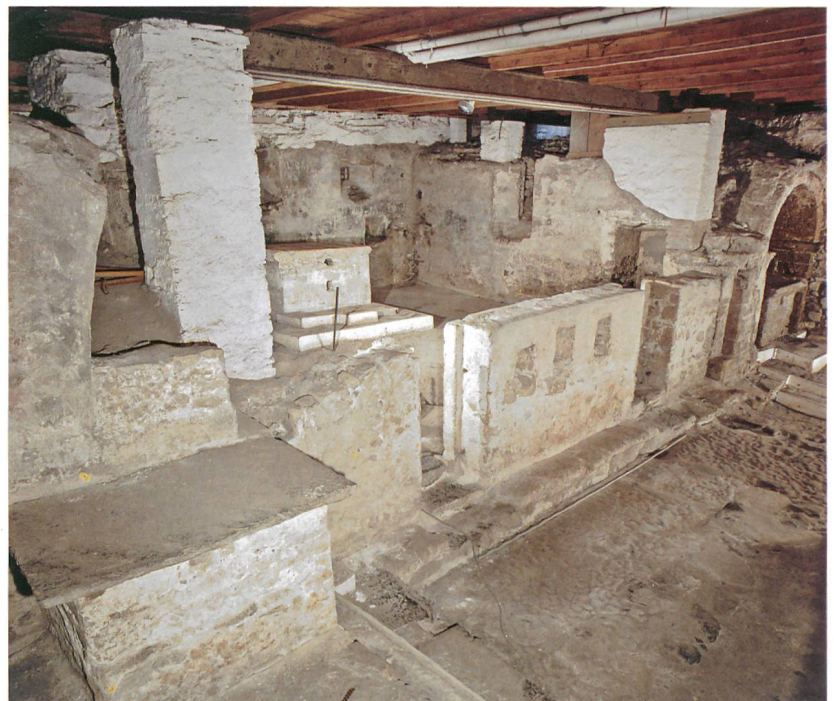
Abb. 1: Die Ausgrabungen im Zustand bis 2005. Hell leuchten die Aufmauerungen von 1915/16 heraus.

abhoben. Rostige Eisenträger mussten behandelt werden. Dies bot Gelegenheit, all diese jungen Zutaten schwarz einzufärben und damit fürs Auge «verschwinden» zu lassen. Das gab dem Raum auch Höhe zurück und nahm ihm die drückende Atmosphäre einer Gruft. Wunsch war zudem, die 1916 als Rahmungen vor allen Stufen angebrachten weiss getünchten Brettchen zu entfernen (vgl. Abb. 1).

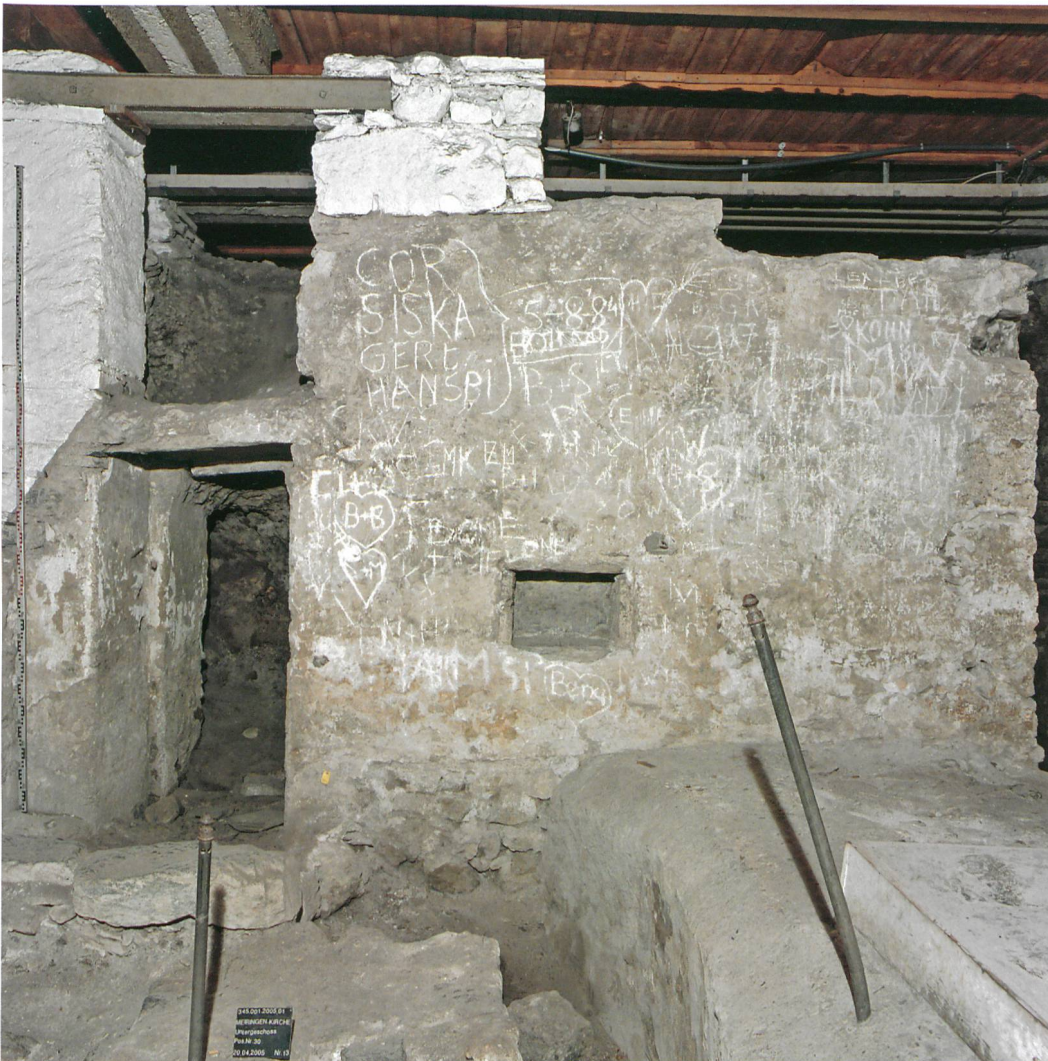
Abb. 4: Nordwand des Rechteckchores im Vorzustand, übersät mit Besucherinschriften und stark verschmutzt.

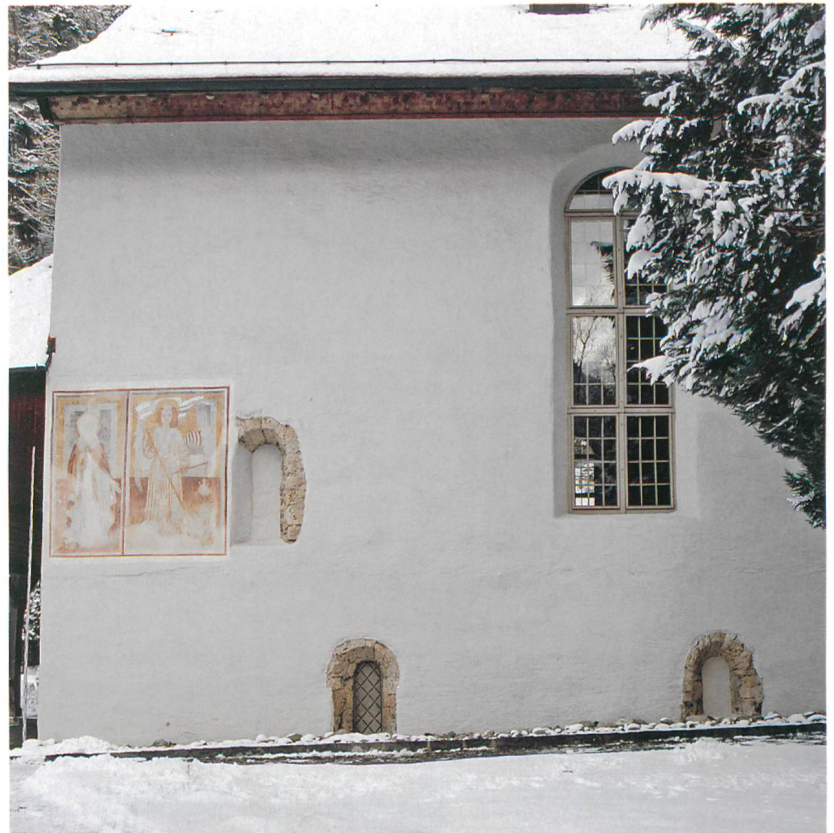
Abb. 6: Südwestecke der heutigen Kirche mit Fenstern und Wandmalerei-resten älterer Kirchen.

Sichtbar sind im heutigen Bestand die Westwand mit heutigem Eingang mit Tuffgewände (241) ins archäologische Untergeschoss, die Nordwand (159, im heutigen Heizungskeller), die Südwand (23) mit zugemauerter Türe (25), die vollständig erhaltene verputzte Chorschranke mit zwei Durchgängen, der Rechteckchor bis zu den Fenstern, die Fussböden aus Mörtelguss in Schiff (126) und Chor (124), der Hochaltar (119 mit mehreren Umbauspuren, Abb. 14) sowie der nördliche Seitenaltar (69). Am Äusseren der Kirche gehören die tief-sitzenden rundbogigen Fensternischen (232) zu dieser Phase (Abb. 5, 6).
