Der römische Gutshof in Jegenstorf

Grabungen 2007/2008

René Bacher und Urs Liechti

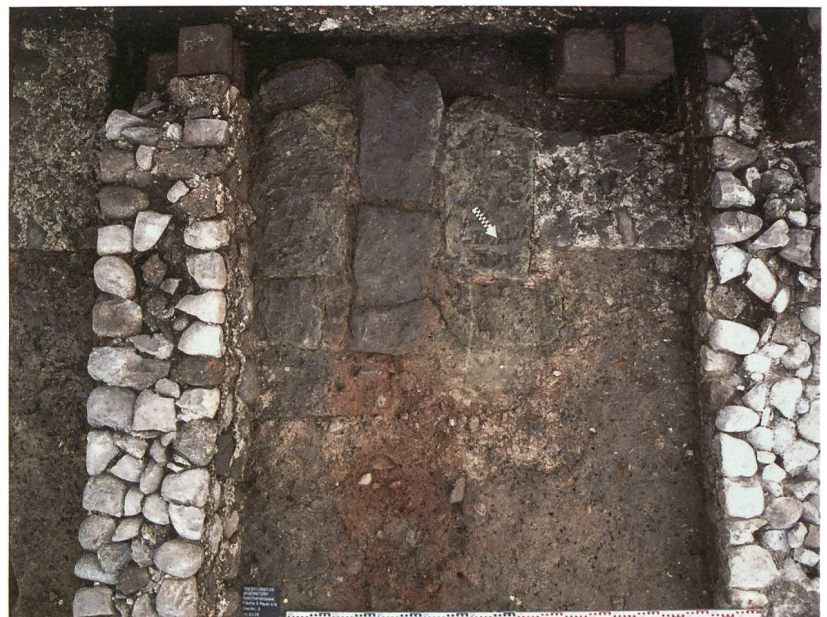
Abb. 6. Jegenstorf, Solothurnstrasse 2007/2008. Phase 3. Sandsteine des jüngeren Präfurniums und Brandrötung vor der Einführungsöffnung. Im linken Bildteil liegt die jüngere Trennmauer über der linken Präfurniumswange und der Ostmauer zu Raum 6. Senkrechtaufnahme.

In einem ersten Umbau innerhalb des Steinbaus wurde das Präfurnium ersetzt (Abb. 5), da die Originalkonstruktion wahrscheinlich durch die intensive und andauernde Hitze langsam zerbröckelt war. Dabei wird auch die Trennmauer zu Raum 6 stark in Mitleidenschaft gezogen, da man vermutlich auch das (nicht mehr vorhandene) Gewölbe ersetzen musste. Die Raumeinteilung wurde aber nach Einbau des Präfurniums in Sandstein beibehalten und die Raumnutzung blieb dieselbe. Vor der Präfurniumöffnung ist der Untergrund auf etwa einem Meter brandgerötet, was belegt, dass hier über längere Zeit und intensiv eingeheizt wurde (Abb. 6).
