Zeitschrift: Archäologie Bern : Jahrbuch des Archäologischen Dienstes des Kantons Bern = Archéologie bernoise : annuaire du Service archéologique du canton de Berne

Bern Gerechtigkeitsgasse 7, «Goldener Adler»

Grabungen und Bauuntersuchungen in einer Altstadt-liegenschaft

Armand Baeriswyl, Marco Amstutz

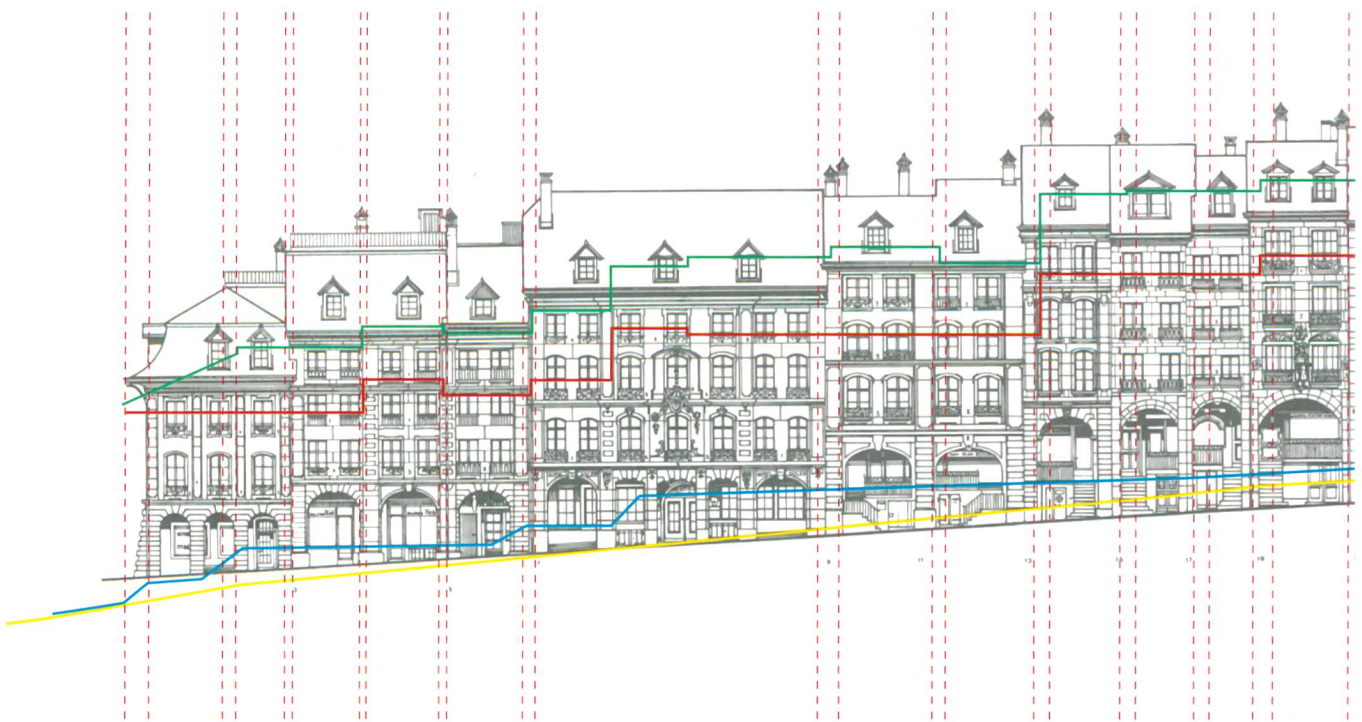
Abb. 4: Bern Gerechtigkeitsgasse 7, «Goldener Adler». Die unterste Gerechtigkeitsgasse und die Frage der Gassenniveaus. Oben: Aufriss der schattseitigen Gerechtigkeitsgasse um 1760. Unten: Aufriss der schattseitigen Gerechtigkeitsgasse heute. Grün: Dachlinien 1760. Rot: Trauflinien 1760. Blau: Laubenfussboden 1760. Gelb: Gassenlinie 1760.

es aber bis an die Gasse und hatte ein Laube; zumindest zeigt ein Aufriss aus dem Jahr 1760 den Vorgänger des «Goldenen Adlers» mit einer gemauerten Laubenfassade (Abb. 4).

Zum anderen gibt es zum ersten Mal Hinweise und Indizien auf die in der Forschung vermuteten, aber bislang nur ungenügend zu beleuchteten Gassenabsenkungen im untersten Teil der Gerechtigkeitsgasse. Diese erfolgten mit dem Ziel, den überaus steilen Nydeggstalden etwas zu entschärfen. Im späten 13. Jahrhundert lag das mutmassliche Gassenniveau rund 5 m höher, im 14. Jahrhundert rund 3,5 m und im frühen 17. Jahrhundert noch rund 0,5 m als das heutige; um 1766 war das aktuelle Niveau erreicht (vgl. Abb. 4).
