**Artikel:** Biel, Obergasse 4 : ein wiederentdeckter Keller aus der Stadtgründungszeit

## Biel, Obergasse 4

### Ein wiederentdeckter Keller aus der Stadtgründungszeit

Eva Middendorp-Meier

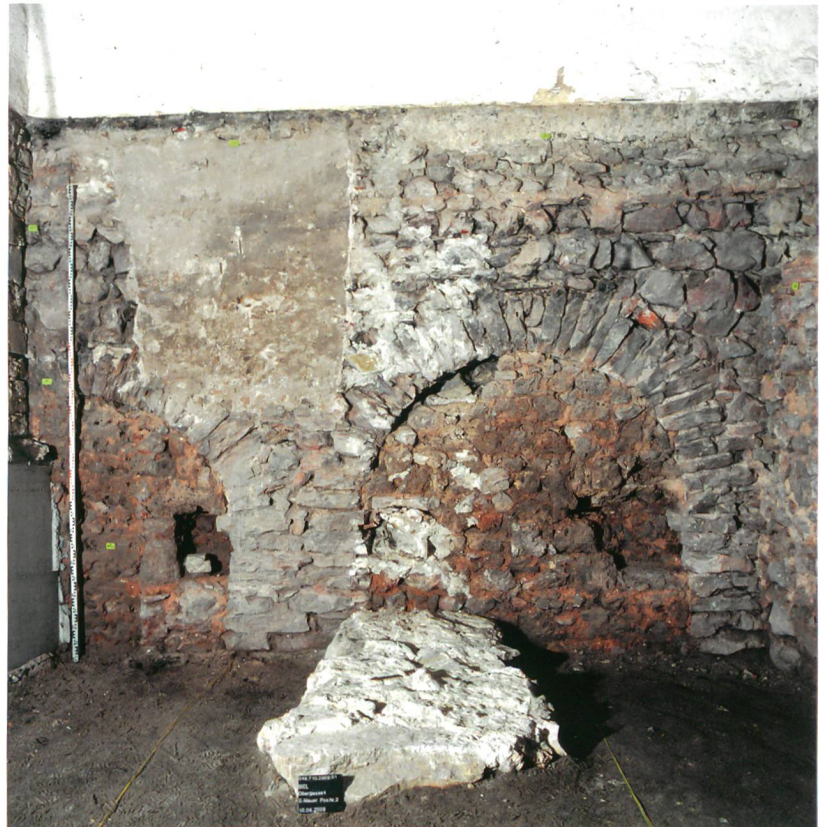
Abb. 3: Biel, Obergasse 4, Keller. Grundriss und Ansichten der Ost- bzw. Südwand. Phase 1: Stadtmauer (rot) und die daran angebauten Mauern (2), (9) und (16) des ältesten fassbaren Gebäudes (blau). Phase 2 und 3: Die Bogendurchgänge in Mauer (2) wurden geschlossen. Mauer (3) wurde vor die bestehende Mauer (9) gebaut, eine Treppe führte von der Gasse in den Keller hinunter. Das Bodenniveau wurde angehoben. Alle in Phase 2 bestehenden Elemente wurden durch den Brand Phase 3 in Mitleidenschaft gezogen. M. 1:100.

Der älteste Teil des Kellers ist die Ost-West verlaufende Mauer (1) (Abb. 3). Ihre Lage in der Altstadt von Biel macht es wahrscheinlich, dass es sich um die Stadtmauer der ersten Stadtanlage handelt, die aufgrund schriftlicher Quellen in die Zeit um 1225/1230 datiert wird. Leider war die Mauer im Rahmen der Untersuchung nur im Mauerdurchbruch eines sekundären Durchgangs sichtbar, weshalb sich keine genaueren Aussagen zum Mauercharakter machen lassen.

In der nächsten Phase kam es zu starken Umbauten (Abb. 3). Eine neue Mauer (3) wurde vor die bestehende Mauer (9) gesetzt. Im Verband mit der Mauer (3) entstand eine Treppe (22), welche von der Gasse in den Keller führte (Abb. 4). Aus Mauer (16) wurde der Treppenhals herausgebrochen. Auffällig ist ein rund 20 cm starker Mauervorsprung, der ca. 1,5 m über dem Treppenverlauf parallel zu diesem verläuft. Handelt es sich hierbei um einen Rest einer hölzernen Treppenkonstruktion ins Obergeschoss? In diesen vorspringenden Teil
