Artikel: Köniz, Schloss, Muhlernstrasse 15 : dem befestigten Wirtschaftshof der Deutschordenskommende auf der Spur

Köniz, Schloss, Muhlernstrasse 15

Dem befestigten Wirtschaftshof der Deutschordenskommende auf der Spur

Armand Baeriswyl und Christine Kissling

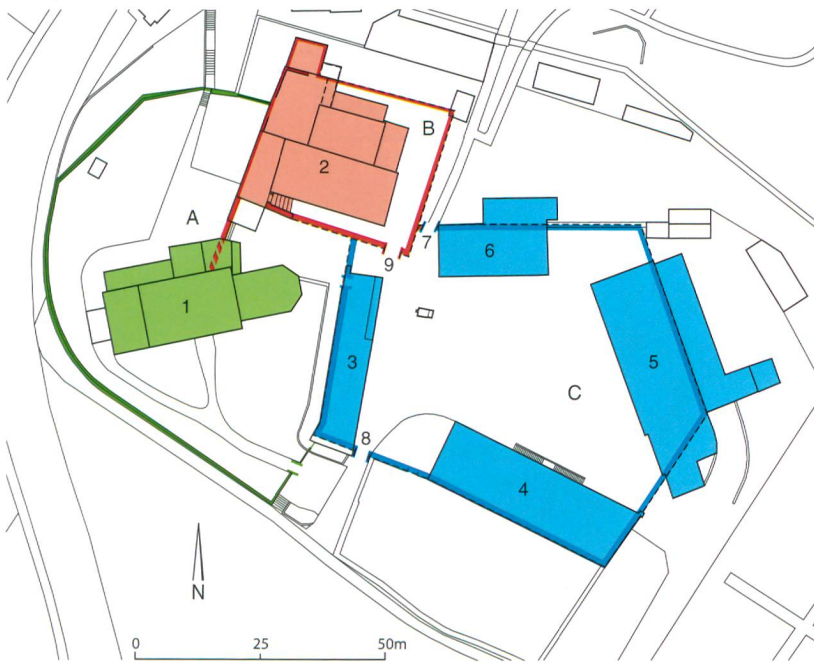
Abb. 1: Köniz, Schloss, Muhlernstrasse 15. Gesamtübersicht des Schlossareals. M. 1:1500.

A: Kirche (1) und ummauerter Friedhof.

B: ummauertes Kernschloss (2) mit Ritterhaus (1265).

C: ummauerter Wirtschaftshof mit spätgotischem Haberhaus (3), Kornhaus von 1725 (4), Pfrundscheune von 1858/1909 (5), Rossstall (6); Rappetöri, 1883 abgebrochen (7); Haberhaus, 1883 abgebrochen (8); Tor ins Kernschloss, 1788 abgebrochen (9).

Die seit einigen Jahren laufende umfassende Restaurierung des Schlossareals (Abb. 1) bot verschiedentlich Anlass für Bauuntersuchungen und archäologische Grabungen, so 1981 im Chor der Kirche und 2001–2003 im Ritterhaus.

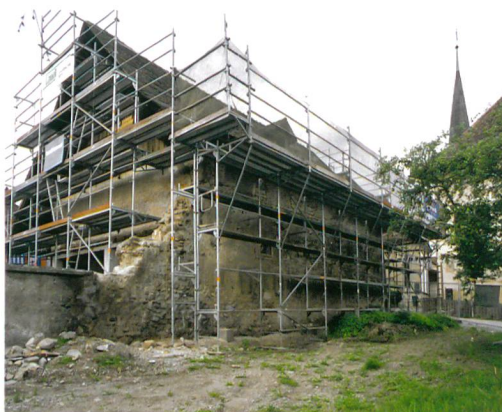
Abb. 2: Köniz, Schloss, Muhlernstrasse 15. Blick auf den Rossstall.

gischen Grabung. (Abb. 2). Auf Plänen des 18. Jahrhunderts waren Vorgängerbauten zu erkennen. Ausserdem war zu vermuten, dass der erste dieser Vorgänger an die Ummauerung des Wirtschaftshofes gesetzt worden war und dass die Nachfolger diese Disposition übernommen hatten, so dass beim Abbruch der Ringmauer im 19. Jahrhundert dieser Bereich stehen blieb, weil er die unverzichtbare Nordfassade des Stallgebäudes bildete.

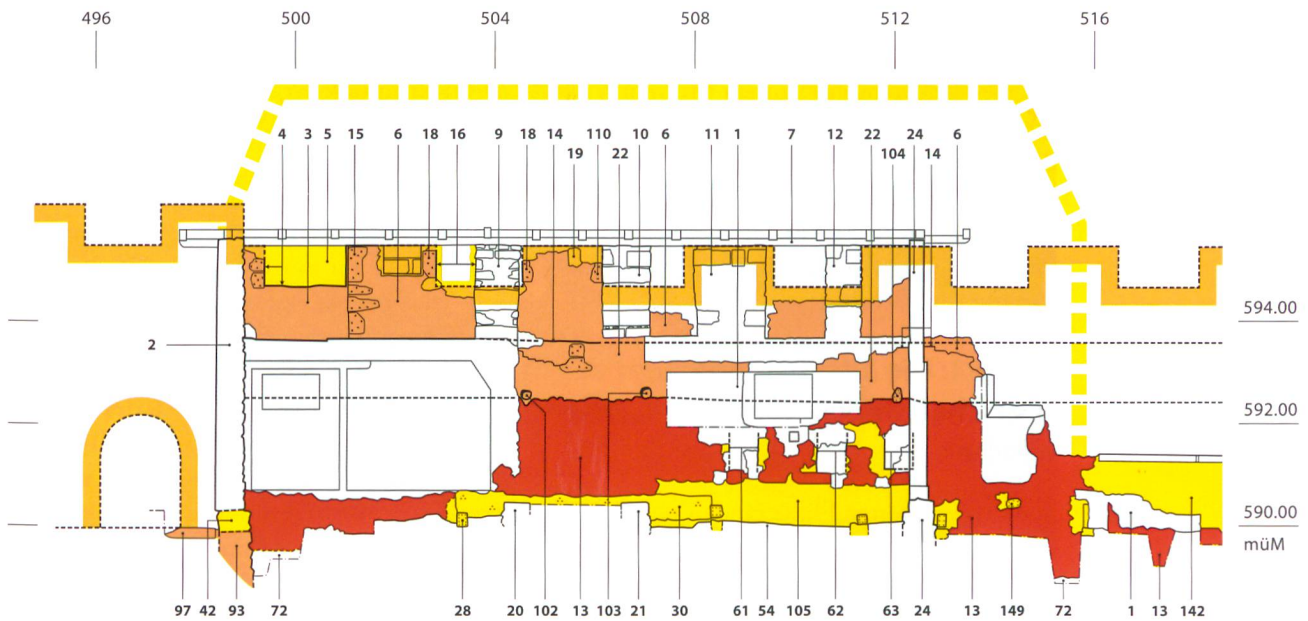
- Phase 1
- Phase 4
- Phase 2
- Phase 5

Abb. 3: Köniz, Schloss, Muhlernstrasse 15. Umzeichnung und Phasenplan der Nordmauer des Rossstalls, Südfassade. Phase 2 mit postuliertem Torturm in der Ringmauer. M. 1:150.

Dank einer guten Zusammenarbeit mit der Bauherrschaft und den Architekten konnten die Bodeneingriffe auf ein Minimum beschränkt werden, so dass nur eine Teilgrabung durchgeführt werden musste, die den gewachsenen Boden (72) nur in einzelnen Sondagen erreichte. Die Bauuntersuchung konzentrierte sich auf die Analyse der Nordmauer des Gebäudes (Abb. 3 und 4).

halb des Rossstalls verläuft dort heute noch der Rappetöriweg, der seinen Namen von einem Torbauwerk hat, das dort bis ins 18. Jahrhundert bestand. Die Mauer kann als östliche Wange dieses Bauwerks, wohl eines Torturms, gedeutet werden. Ein flacher Stein (97), der bei einer Sondierung auf der Aussenseite erfasst wurde, war möglicherweise der Rest der Schwelle oder ein Fragment einer Pflasterung in der Torkammer (vgl. Abb. 3).

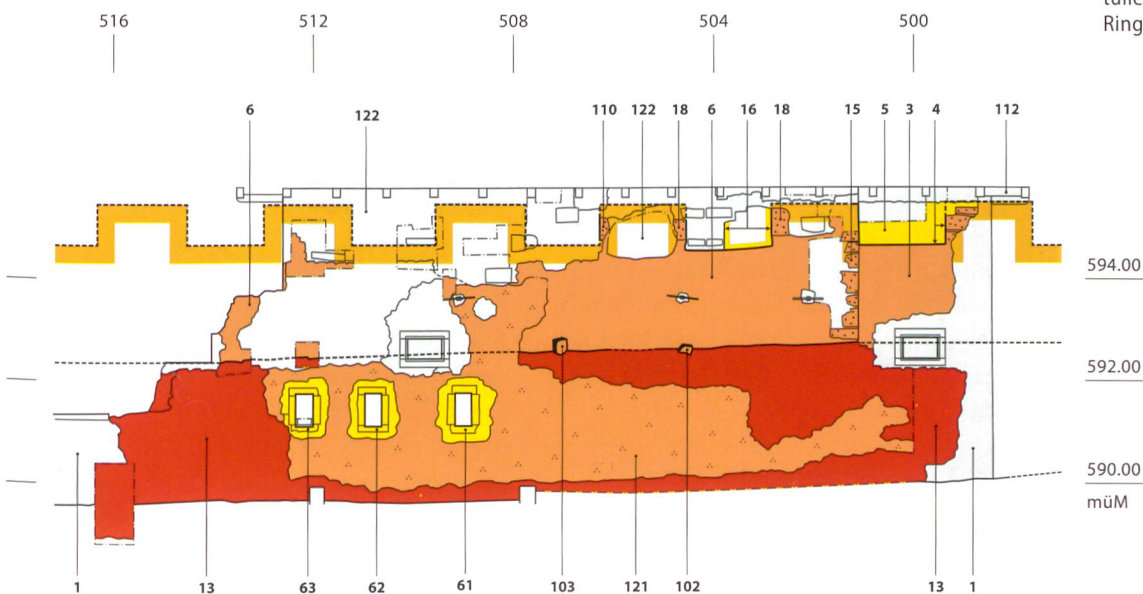
Abb. 4: Köniz, Schloss, Muhlernstrasse 15. Umzeichnung und Phasenplan der Nordmauer des Rossstalls, Nordfassade. M. 1:150.

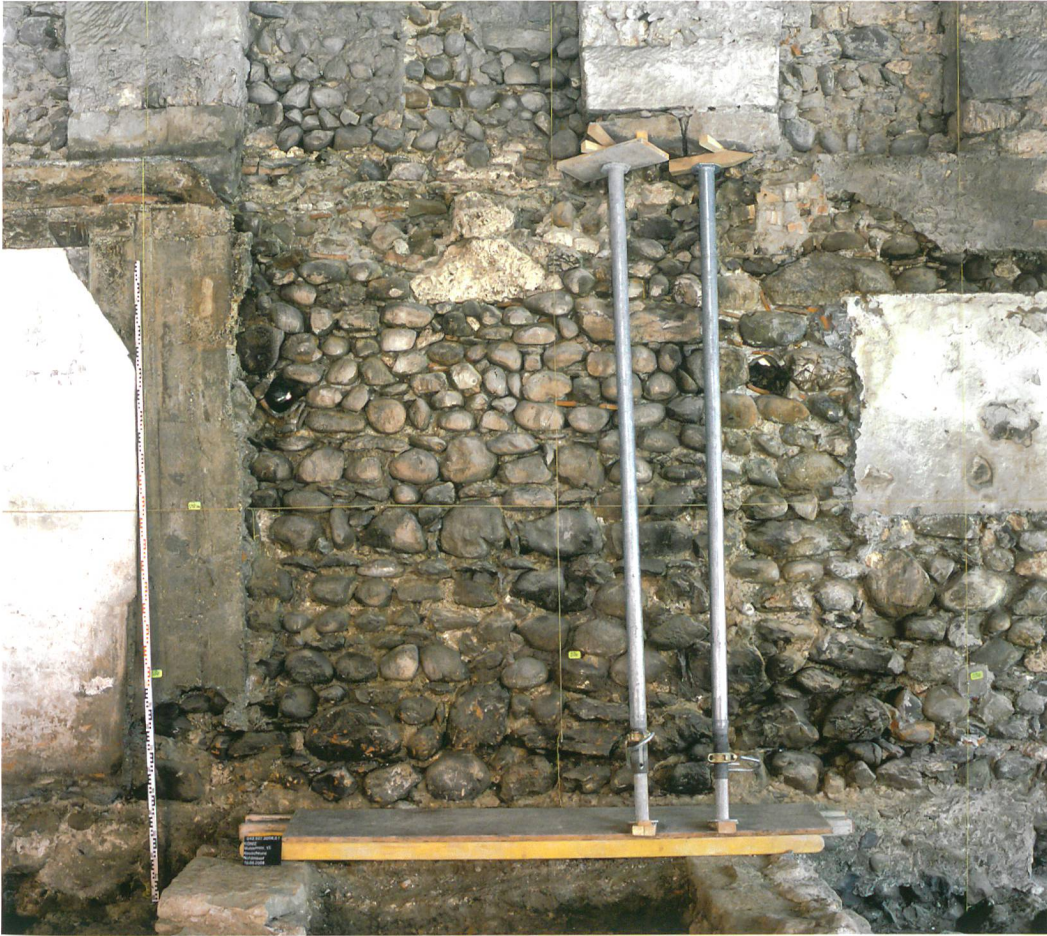
Spuren der ältesten Phase fanden sich im unteren Teil der Nordmauer (13) des Rossstalls. Diese etwa ein Meter starke Mauer wies eine Höhe von 2.5 m ab Unterkante auf (Abb. 5). Die glatt abgestrichene Mauerkrone deutet darauf hin, dass sie mit Steinplatten oder einem Holzdach überdeckt war. Das Mauerstück gehörte zur Ummauerung des genannten Wirtschaftshofes. Ob dieser Hof damals schon die aus den Bildquellen seit dem 17. Jahrhundert bekannte Grösse umfasste oder kleiner war, kann aufgrund dieses kurzen Ringmauerstücks kaum bestimmt werden. Die Mauer ist aufgrund ihres Charakters ins 12. oder 13. Jahrhundert zu datieren. Damit könnte sie zum Wirtschaftshof gehören, den die Augustinerchorherren anlegten, als sie sich in Köniz niederliessen. Möglicherweise ist sie aber auch erst im Gefolge des Übergangs von Köniz an den Deutschen Orden um 1226 entstanden.

Abb. 5: Köniz, Schloss, Muh-
lernstrasse 15. Detailan-
sicht des mittelalterlichen
Mauerwerks.

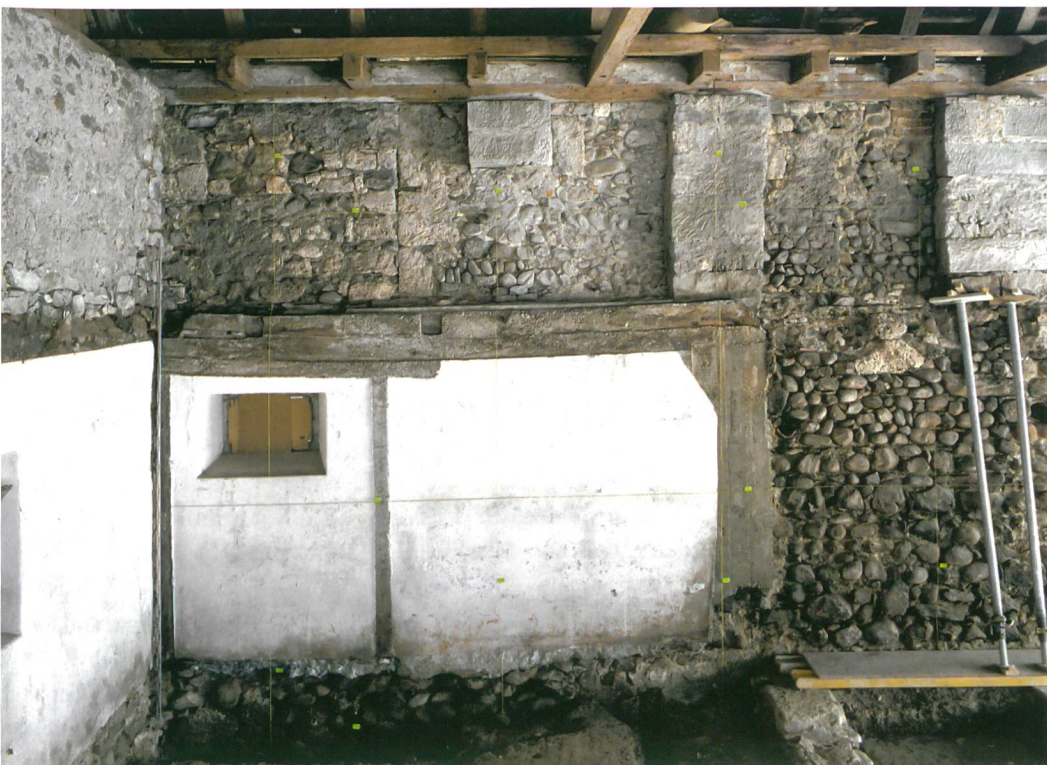
In einer zweiten Phase wurde die Ringmauer massiv ausgebaut. Zum einen wurde die Mauer 3 m hoch aufgestockt und zum zweiten mit Zinnen (3, 4, 6, 15, 18, 110) versehen. Ein Mauerrücksprung um rund 50 cm im oberen Bereich ist ebenso wie diverse Balkenlöcher im Mauerwerk Hinweis auf einen hölzernen Wehrgang (14, 22, 102, 103, 104; Abb. 6). Ein Mauerfundament (93) unter der heutigen Westmauer des Rosstalls gehört auch in diese Bauphase. Direkt ausser-

Abb. 6: Köniz, Schloss, Muh-
lernstrasse 15. Ansicht der
Nordmauer. Die Zinnen aus
Tuffsteinquadern wurden
durch die modernen Sand-
steinpfeiler gestört.

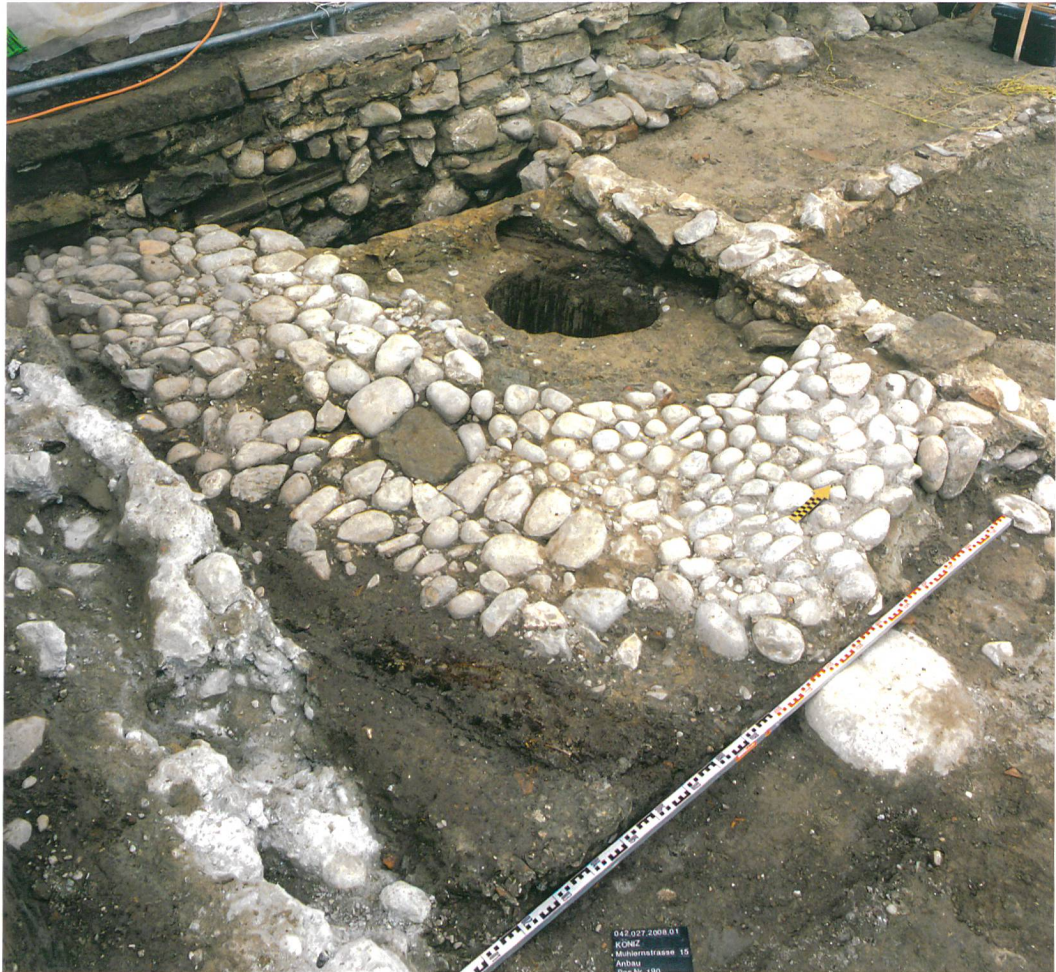
Abb. 7: Köniz, Schloss, Muhlernstrasse 15. Pflasterung und eingetieftes Regenwasserfass ausserhalb des Gebäudes des 18. Jahrhunderts.

In dieser Phase erfolgte der Bau eines grösseren Gebäudes entlang der Ringmauer (2, 105, 30). Die eher schmalen Sockelfundamente weisen auf einen hölzernen Oberbau, vermutlich aus Fachwerk hin. Die leicht spitzwinklig angelegte Westwand dieses Gebäudes belegt, dass es an das damals noch existierende Rappetöri anschloss (42). Die Aufteilung der Räume deutet auf Stallungen hin, von ihrer Grösse her am ehesten für Kleintiere. Mit diesen Stallungen waren jeweils Jauchegruben verbunden. In dieser Phase wurden die Zinnenzwischenräume der Ringmauer teils zugemauert, teils zu Fenstern umgebaut (5, 16, 61, 62, 63). Es konnten zugehörige Reste von Tonplatten- und Mörtelböden dokumentiert werden. Die unmittelbare Umgebung des Gebäudes zeigte eine regelmässige Pflasterung aus Geröllsteinen mit zwei eingetieften Regenwasserfässern (Abb. 7). Wie weit diese Pflasterun-
