Artikel: Niederbipp, römischer Gutshof : Ergänzungen und Korrekturen des Gesamtplans

Autor: Bacher, René / Glauser, Kathrin

Niederbipp, römischer Gutshof

Ergänzungen und Korrekturen des Gesamtplans

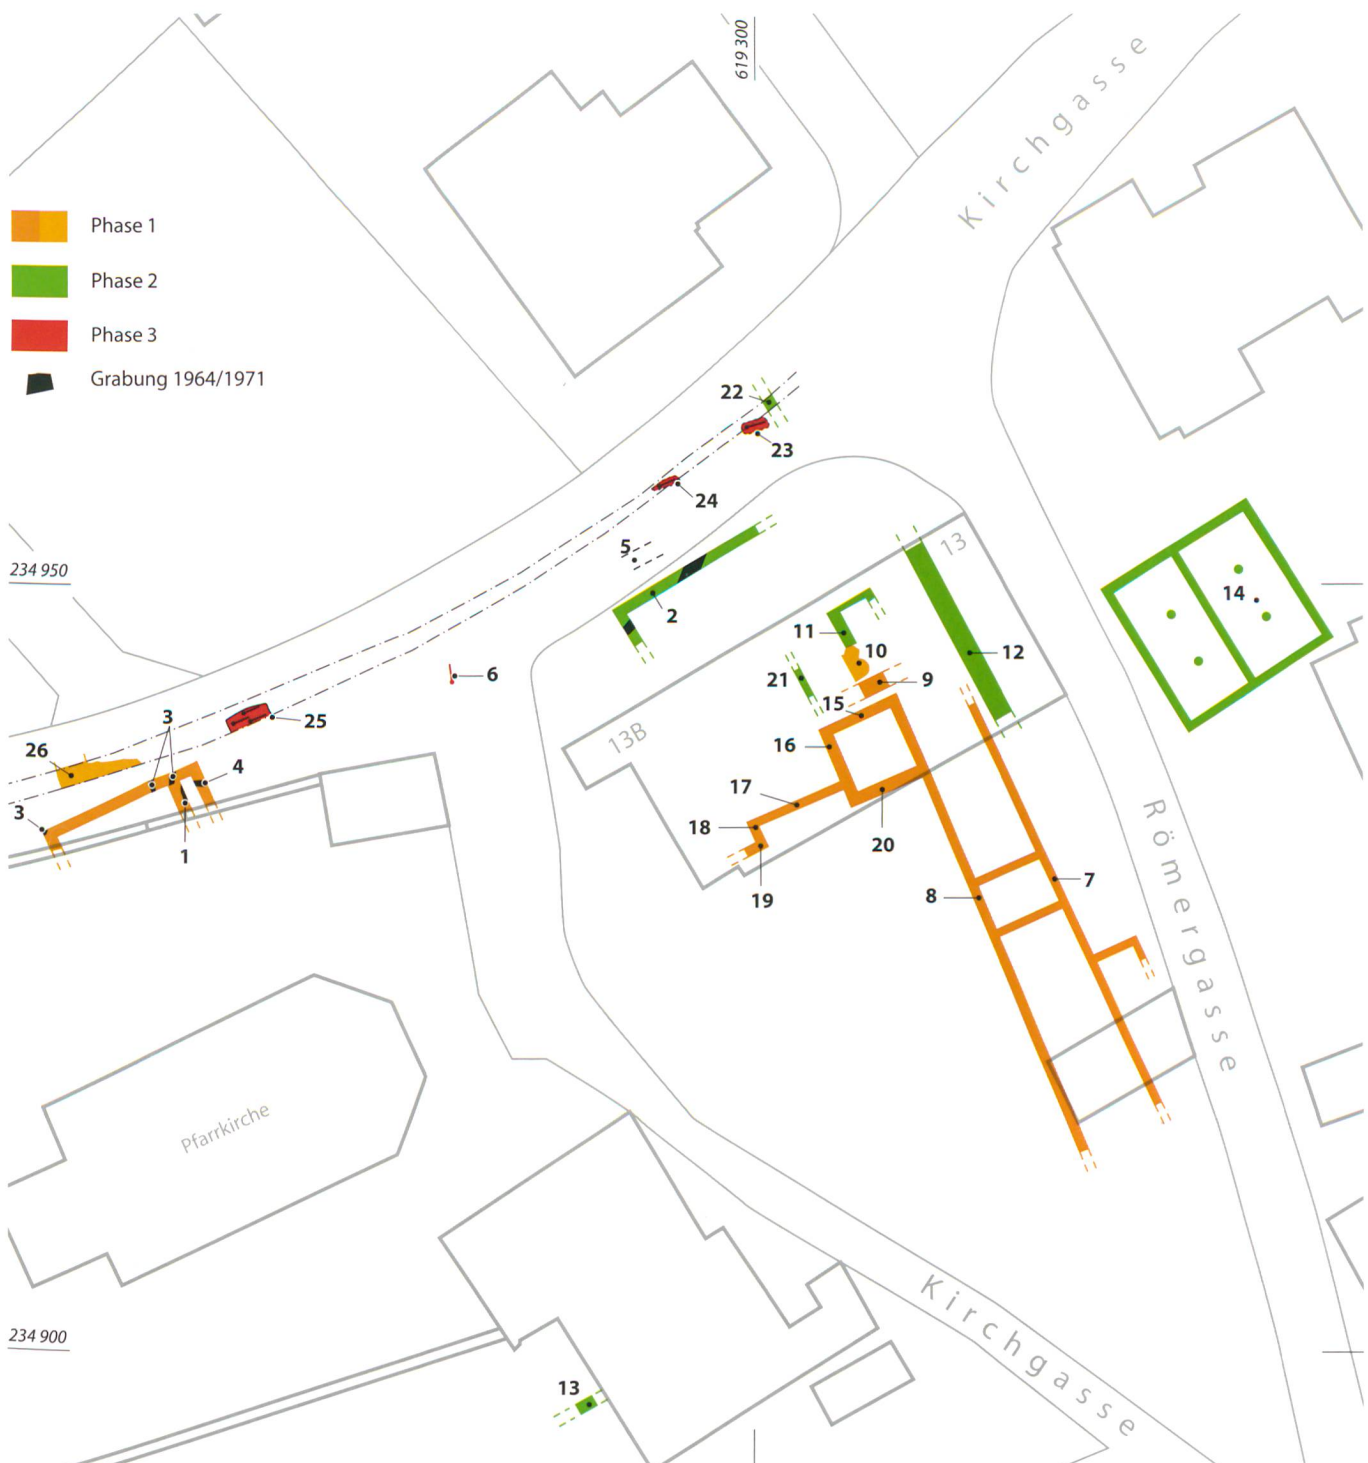
Abb. 2: Niederbipp, Kirchgasse/Römeggasse. Gesamtplan der dokumentierten und lokalisierbaren Aufschlüsse. M. 1:500.

- An der nördlichen Kirchhofmauer wurde in der Kirchgasse eine N-S verlaufende Mauer entdeckt (Abb. 2,1).
- Im Norden des Pfarrhauses kamen 2 Mauerstücke zum Vorschein, die die Nord-, und Westbegrenzung eines hypokaustierten Raumes bilden (Abb. 2,2).

- Nördlich der Kirchhofmauer wurde in der Kirchgasse an drei Stellen eine E-W verlaufende Mauer eingemessen (Abb. 2,3). Zusätzlich konnte ein kleines Stück einer N-S laufenden Mauer (Abb. 2,4) aufgedeckt werden. Dieses läuft parallel zur 1964 dokumentierten Mauer und kann mit den Mauerstücken 3 zu einem Mauerwinkel rekonstruiert werden.

- In der Kirchgasse im Norden des hypokaustierten Raums von 1964 wurde ein E-W verlaufendes Mauerstück dokumentiert (Abb. 2,5).
- Nordöstlich des Beinhauses kam in der Kirchgasse ein Grab, nach Skizze des Ausgräbers N-S liegend, zum Vorschein (Abb. 2,6).

- Bei Grabungen im Pfarrgarten und in der Pfarrscheune wurden die folgenden Strukturen dokumentiert.
- Die östliche Mauer (Abb. 2,7) weist einen Mauerwinkel nach E und zwei Mauerabgänge nach W auf. In der Pfarrscheune ist sie ausgebrochen.
- Die westliche Mauer (Abb. 2,8) hat unweit der Südmauer zur Pfarrscheune einen Abgang nach W. Im Bereich der Pfarrscheune bildet sie einen Mauerwinkel nach W, der im S einen hypokaustierten Raum einschliesst (Abb. 3,

- Nördlich der Mauer 8 wurde parallel dazu ein Mauerstück (Abb. 2,9) angegraben, das die Südbegrenzung zu der Abfolge von mehreren Mörtelstrichen (Abb. 2,10) bildet. Die Nordfront ist mit verschiedenen Terrazzomörteln bestückt, die eine dreifache Niveauerhöhung bezeugen. Die verschiedenen Lagen von Terrazzo lassen sich wie folgt gliedern (Abb. 4):

- Bei der Neugestaltung der Umgebung auf dem Kirchhof wurde westlich Kirchgasse 17 ein Mauerstück angeschnitten und eingemessen (Abb. 2,13).

(Abb. 2,14). Es handelt sich um einen etwa quadratischen Bau von 10 m Breite mit zwei Räumen und zwei äusseren Zugängen. In den beiden Räumen konnten je zwei Fundamente lokalisiert werden, die Säulen zur Abstützung der Decke getragen haben müssen.

- Die verschiedenen dokumentierten Mauerstücke (Abb. 2,15–20) lassen sich zu einem römischen Gebäudeteil zusammenschliessen. Alle Mauern sind im Verband erstellt.
- Es ergeben sich mindestens drei Räume:
 - Im östlichsten Raum kann die Nordmauer 15 mit der Mauer 8 von 1972

- Der nördliche Raum besitzt eine viereckige Exedra nach Süden (Abb. 2, 18.19; Abb. 6). Er war mit einem roten Wandverputz versehen. Zumindest hier ist klar, dass das Bodenniveau tiefer als die heutigen Niveaus lag.
 - Für den südlichen Raum (Abb. 2, 17–19) gibt es keine weiteren Angaben.
- Im Norden konnte unter dem Mauerwerk zum Pfarrhaus die Westfront einer weiteren römischen Mauer mit derselben Ausrichtung wie dieses dokumentiert werden (Abb. 2, 21).

- Nördlich des Pfarrhauses wurde im Leitungsgraben eine römische Maurerrollierung mit vermutlich der gleichen Ausrichtung wie Mauer (Abb. 2, 22) angeschnitten.
- Westlich davon konnten an zwei Orten (Abb. 2, 23.24) Reste von Grabgruben oder von Skeletteilen im Profil entdeckt werden. Die Bestatteten scheinen in E-W Richtung zu liegen.
- Im Norden der Kirche kamen im Leitungsgraben drei Skelette zum Vorschein, die dokumentiert werden konnten (Abb. 2, 25; Abb. 7).

- Im Norden des römischen Mauerwinkels von 1971 wurde im Leitungsgraben ein römischer Bauhorizont angeschnitten, der wahrscheinlich diesem zuzuordnen ist (Abb. 2, 26). Die nördliche Bauhorizontgrenze verläuft jedenfalls etwa parallel zur Mauer 3 von 1971.

Die nicht zusammenhängenden römischen Mauern können untereinander nur aufgrund der Ausrichtung in drei Phasen zusammengefasst werden. Die Ausnahme bildet das Mauerstück 5, dessen Ausrichtung wegen unklarem Befund oder ungenügend genauer Dokumentation nicht bestimmt werden kann.

Mauern und Böden 7–10 sowie 15–20. Die Mauer 7 zähle ich ebenfalls zu diesem Komplex. Leicht schräge Ausrichtungen wie zwischen den Mauern 7 und 8 lassen sich in langen Anlagen auch anderswo beobachten, so z. B. in Bern-Bümpliz, Nordtrakt der Phase 2. Im Übrigen scheint hier im ganzen Trakt das Prinzip der Rechtwinkligkeit nicht mit der gewohnten Präzision umgesetzt worden zu sein. Die Mauern mit Azimut von 337° (genommen an Mauer 8) lassen sich ebenfalls mit keinem anderen Befund verbinden. Die Mörtelböden 10 werden von der Mauer 11 geschitten; Phase 1 ist also älter als Phase 2 (Abb. 8). Dazu gehören auch die Mauern 1, 3 und 4 sowie Bauhorizont 26. Der aus vier Befundsituationen zusammengesetzte Mauerwinkel im N der Kirche läuft mit einem Azimut von 335° schräg zur Kirche aber etwa parallel zu den Befunden im Kirchgarten.

Die Mauern 2 sowie der Mauerwinkel 11 und die parallel laufenden Mauern 12 und 21 mit Azimut 330° haben die gleiche Ausrichtung wie das heutige Pfarrhaus/Pfarrscheune. Der Mauerstumpf 22 konnte nur in einem sehr kurzen Bereich eingemessen werden, seine Ausrichtung erlaubt aber dennoch mit grosser Wahrscheinlichkeit eine Einordnung in die Phase 2. Dasselbe gilt für den

Mauerstumpf 13. Den Keller 14 mit Azimut 327° ordne ich ebenfalls dieser Phase zu, obwohl eine kleine Richtungsabweichung von 3° besteht. Mit der Bauweise als Keller mit einschaligem Mauerwerk lässt sich diese Abweichung gut erklären.

Die Gräber 25 und wahrscheinlich auch die Bestattungen in den Grabgruben 23 und 24 bilden die jüngsten Befunde auf dem Areal. Die Skelette sind Ost-West orientiert mit Kopf im Westen, die Arme der Bestatteten sind seitlich gestreckt, Beigaben fehlen. Nach allgemeiner Meinung können diese Körpergräber deshalb ins letzte Viertel des 1. Jahrtausends n. Chr. datiert werden. Bestattung 6 soll gemäss einer Bleistiftskizze des Ausgräbers Nord-Süd orientiert gewesen sein.

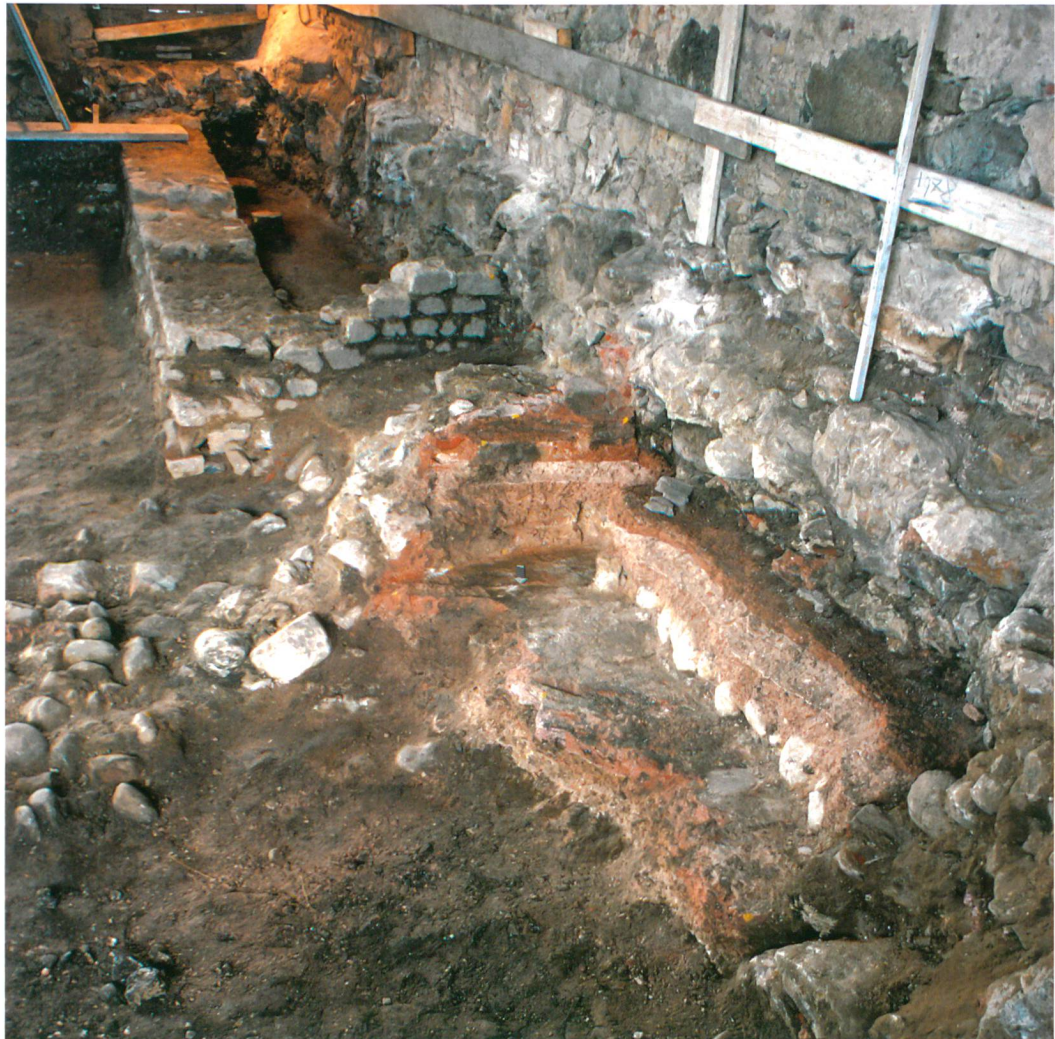
Abb. 3: Niederbipp, Kirchgasse 13, Pfarrscheune: Ausgrabungen 1972. Übersicht über die Befunde 8–10. Blick nach Süden.

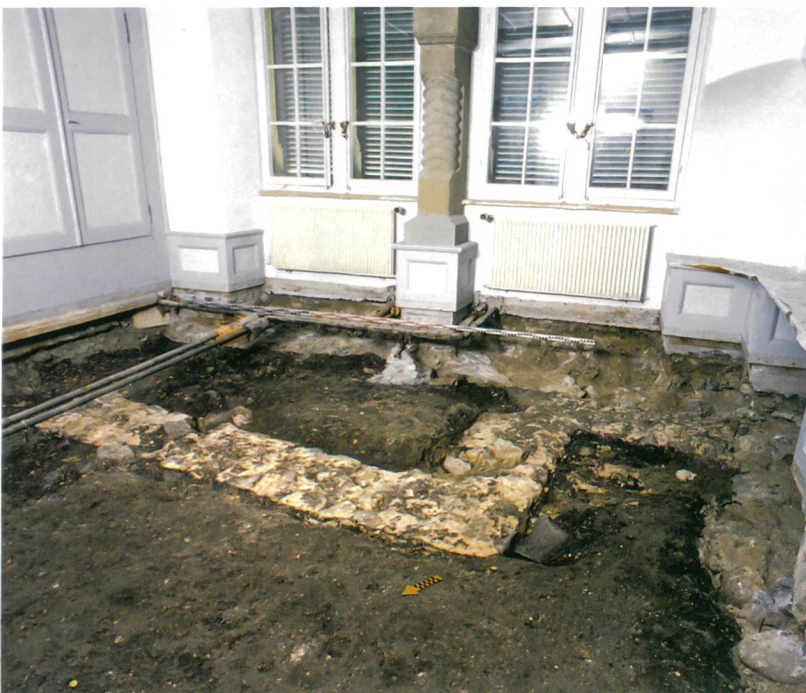
Abb. 6: Niederbipp, Kirchgasse 13, Pfarrhaus: Ausgrabungen 2009. Rechteckige Exedra (Mauern 17–19) im Südteil des Nordraumes. Blick nach Süden.
