Rüegsau, Dorf 128

Mittelalterliche Funde zum Kloster?

Marianne Ramstein

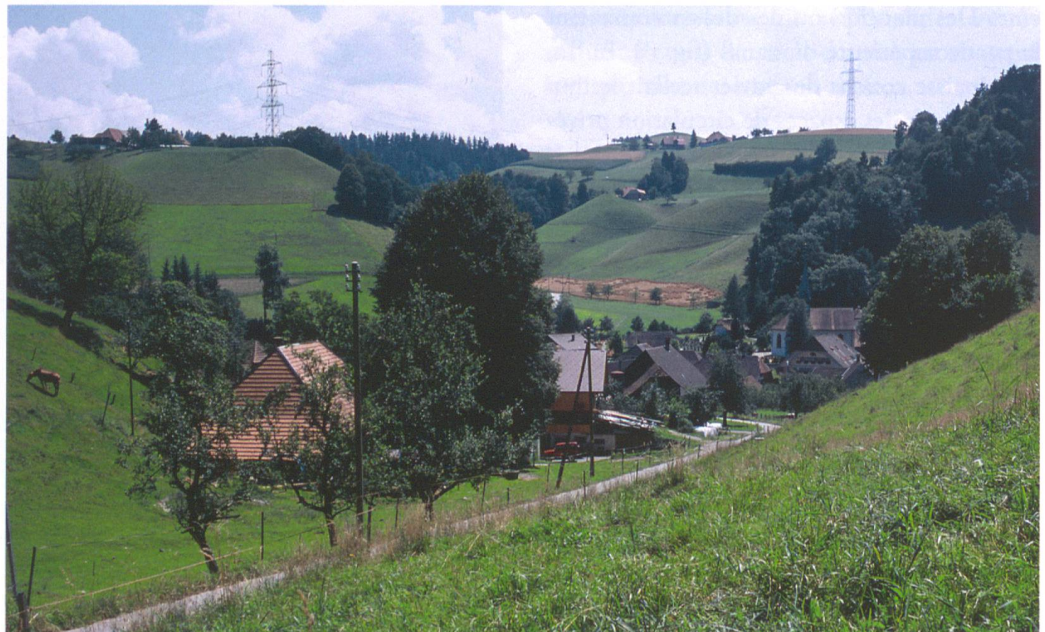
Abb. 1: Rüegsau, Dorf 128. Dorfkern von Norden: Die Fundstelle liegt links des Gasthofs Bären, der vor der Kirche (rechts im Bild) zu erkennen ist.

Die heutige Kirche von Rüegsau (Abb. 1) ist das umgebaute ehemalige Schiff der Klosterkirche des Benediktinerinnenklosters. Dieses wird in der zweiten Hälfte des 13. Jahrhunderts erstmals in den Quellen erwähnt und unterstand der Benediktinerabtei Trub. Aus archäologischen Untersuchungen in den Jahren 1966, 1968, 1978 und 1989 bis 1992 sind der Grundriss der Klosteranlage und ein Teil des Verlaufs der Immunitätsmauer bekannt. Die Ergebnisse der archäologischen Untersuchungen und die meisten Fundstücke sind leider bisher nur bruchstückhaft ausgewertet und publiziert. Besonders erwähnenswert ist der Fund eines reliefverzierten Werkstücks aus Sandstein, das 1968 im Ostflügel der Konventsgebäude als Teil eines Bodenbelags geborgen wurde. Es trägt eine figürliche Darstellung der Verkündigung an Maria

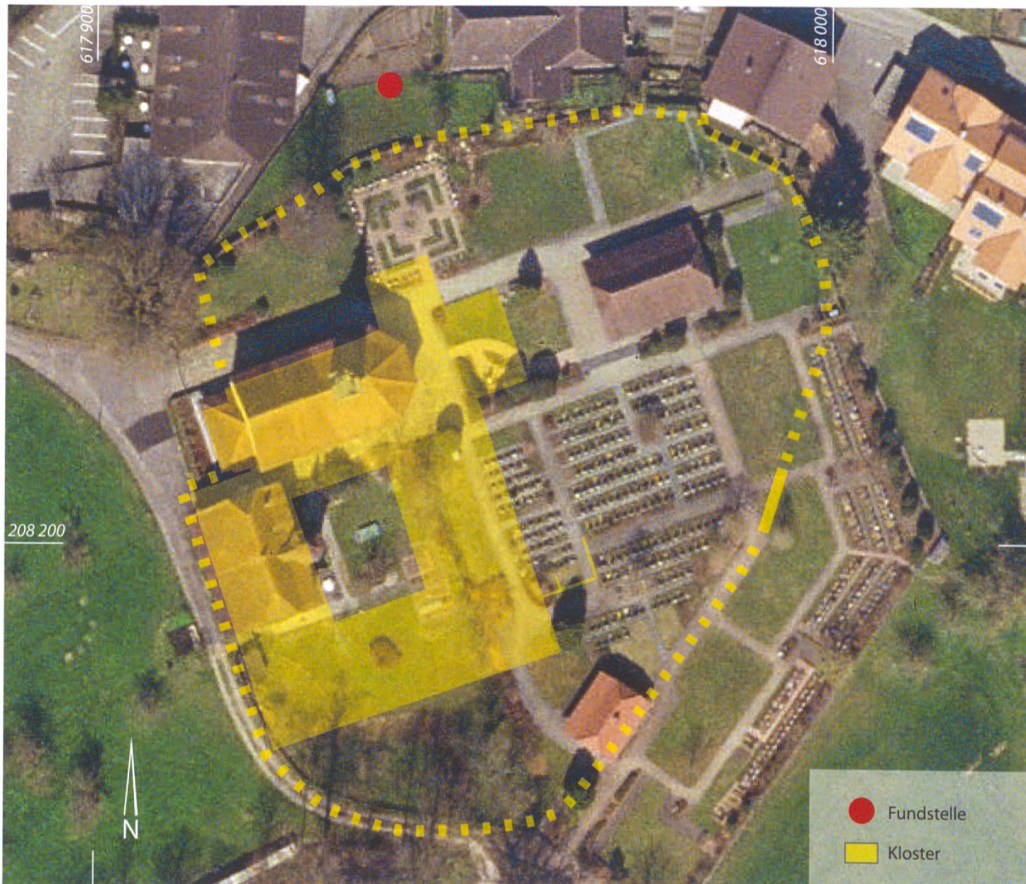
Abb. 2: Rüegsau, Dorf 128. Plan der Klosteranlage und Lage der Fundstelle. M. 1:1000.

Am Fuss des Hangs unterhalb der nordseitigen Kirchhofmauer von Rüegsau wurden eine neue Garage und ein Gartensitzplatz angelegt (Abb. 2). Das Gefälle vom heutigen Kirchhof beziehungsweise ehemaligen Klosterareal hinunter zur Fundstelle ist gross, der steile

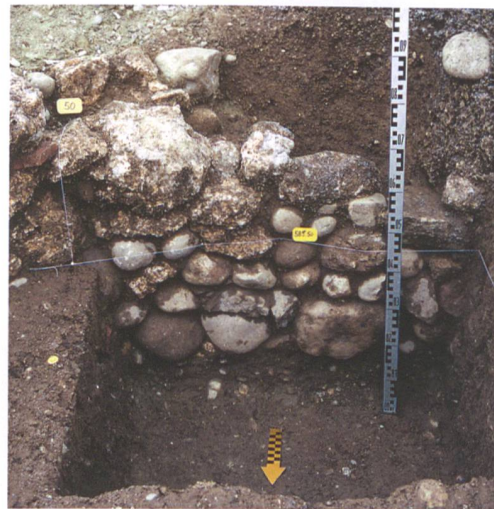
Abb. 3: Rüegsau, Dorf 128. Die Stützmauer war noch maximal sieben Steinlagen hoch erhalten.

Hang entsprechend rutschgefährdet. Deshalb erstaunt es nicht weiter, dass anlässlich des archäologisch begleiteten Aushubs am Hangfuss Teile einer Stützmauer freigelegt werden konnten. Sie war trocken gemauert und noch bis zu sieben Steinlagen hoch erhalten (Abb. 3). Als Baumaterial dienten Geröllsteine, kristalline Bruchsteine und wiederverwendete Tuffsteinblöcke, an denen zum Teil noch Mörtel haftete (Abb. 4 und 5). Die Hinterfüllung und das später vom Hang her über die Mauer abgerutschte Material liessen sich kaum unterscheiden, es handelt sich wahrscheinlich um das gleiche Sediment. Vermutlich war die verhältnismässig kleine und einfach gebaute Stützmauer ihrer Aufgabe nicht sehr lange gewachsen.

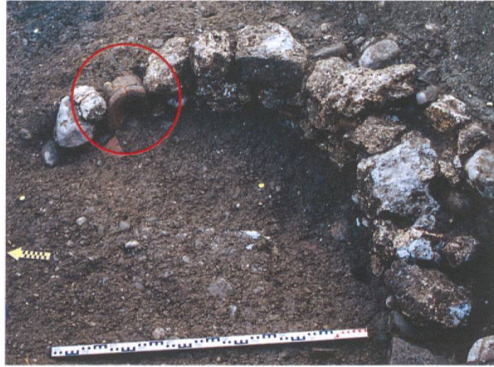
Abb. 4: Rüegsau, Dorf 128. Winkel der Stützmauer mit Spolien. Das Becken ist ganz links zu erkennen.

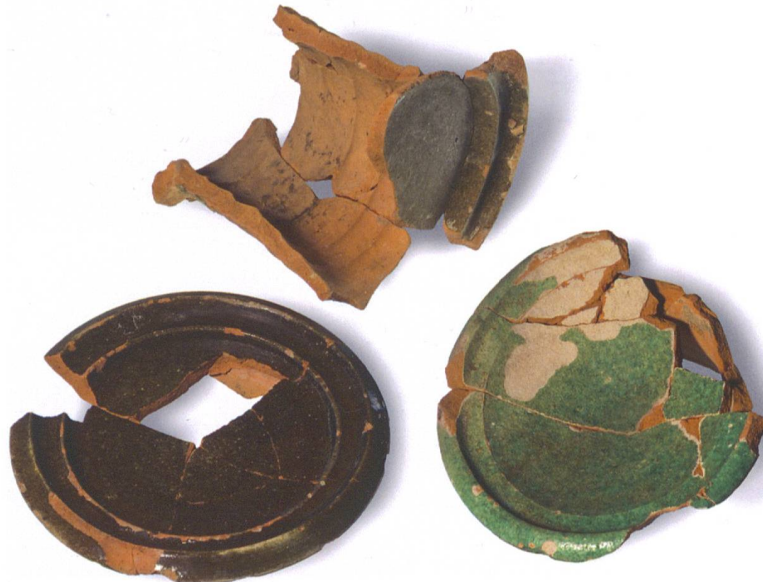
Abb. 6: Rüegsau, Dorf 128. Ofenkeramik aus der Überschüttung der Stützmauer. Einige der Tellerkacheln des 15. Jahrhunderts tragen eine weisse Grundengobe, andere sind nicht engobiert. M 1:3.

Im Überdeckungsmaterial konnte ein kleines Ensemble von Tellerkacheln des 15. Jahrhunderts geborgen werden (Abb. 6). Einige davon weisen eine grüne Glasur über einer weissen Engobe auf, andere sind ohne Engobe glasiert. Die grundsätzlich sehr ähnlichen Kacheln stammen nicht alle von der gleichen Hand: Bei

den engobierten Stücken ist der Teller gleichmässig gewölbt und der Tellerfuss im Innern des Tubus noch so erhalten, wie er von der Töpferscheibe abgeschnitten wurde. Die Teller der ohne Engobe glasierten Kacheln sind innen flach, möglicherweise über einem Model hergestellt und auf der Tubusseite vollständig überdreht. Die Kacheln könnten in verschiedenen Werkstätten produziert worden sein,

aber auch von verschiedenen Personen im gleichen Betrieb stammen. Es bleibt ebenfalls offen, ob sie ursprünglich alle im gleichen Ofen verbaut waren.

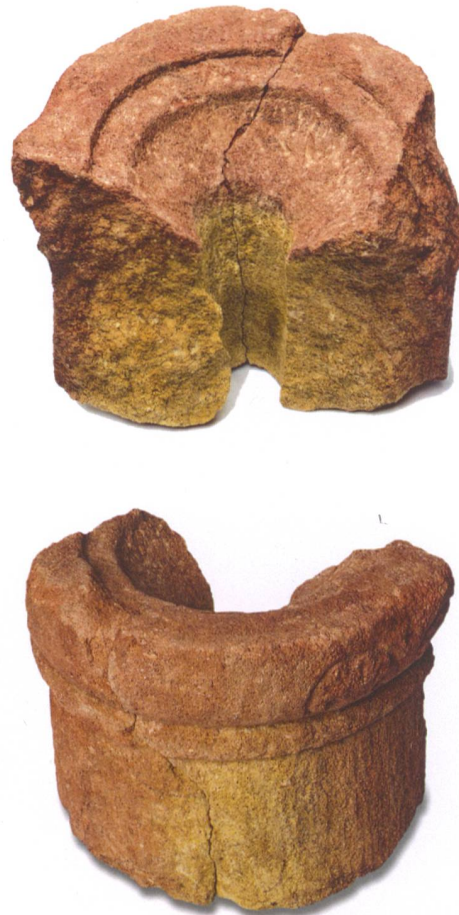
Abb. 8: Rüegsau, Dorf 128. Rechte Spalte: Innen- und Aussenansicht des Beckens.

Stilistisch gehört das sorgfältig gearbeitete romanische Fragment wohl in klösterlichen Zusammenhang. Wahrscheinlich stammt es aus dem Brand- oder Abbruchschutt des Benediktinerinnenklosters. Von der Funktion her handelt es sich um ein kleines Becken mit Abfluss (Abb. 8). Für ein Brunnen- oder Taufbecken ist es allerdings zu klein. Von der Grösse her

kommt eher ein Weihwasserbecken in Frage. Weder Tauf- noch Weihwasserbecken benötigen aber normalerweise einen Abfluss. Es handelt sich bei diesem ungewöhnlichen Stück deshalb eher um ein Sacarium, ein Becken zum Entsorgen von nicht mehr benötigtem Weihwasser und Wasser, das zum Reinigen der heiligen Geräte verwendet wurde. Diese Flüssigkeiten sollten kontrolliert und innerhalb des sakralen Bereichs direkt in die Erde versickern können. Gute Vergleichsstücke sind uns bisher nicht bekannt. Vermutlich war das Becken in einer Nische oder zumindest vor einer Wand platziert: Die Palmettenmotive markieren die Schauseite, die Rückseite blieb unverziert. Die deutliche Brandrötung lässt an den historisch überlieferten Klosterbrand im Jahr 1495 denken. Dieser hinterliess auch an den archäologisch untersuchten Kirchenmauern seine Spuren. Ob das Stück bereits damals seine ursprüngliche Funktion verlor oder erst im Zusammenhang mit der Aufgabe des Klosters
