## Bern, Kornhausplatz/Theaterplatz/Marktgasse

### Reste der Stadtbefestigung, des Stadtbachs und des Gesellschaftshauses zu Pfistern

Sébastien Déneraud

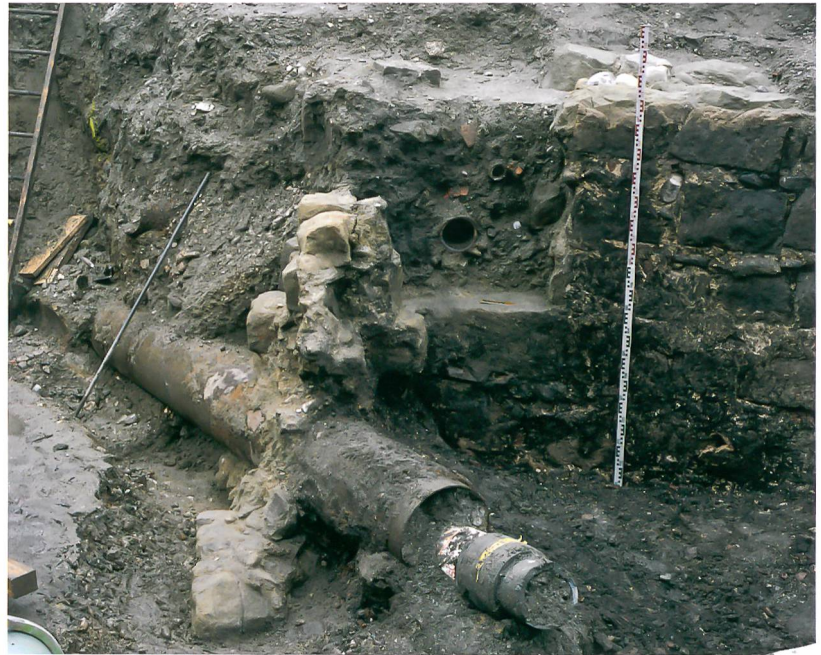
Abb. 2: Bern, Kornhausplatz/ Theaterplatz/ Marktgasse. Ansicht der Grabengegenmauer und des Ansatzes der Grabenbrücke von Osten (vgl. Abb. 1,1).

Bei diesem Mauerfragment muss es sich um einen Überrest jener Brücke handeln, die über den Graben zum ersten Westtor der Stadt Bern, dem Zytgloggeturm, führte (Abb. 2). Bei dem von der Grabenmauer abgehenden Mauerfragment handelte es sich entweder um den Ansatz einer Steinbrücke oder eines gemauerten Brückenkopfes, der ursprünglich wohl mit einer Holzbrücke kombiniert war. Die zu überwindende Breite des Grabens von circa 30 m erforderte mindestens einen, eher mehrere Zwischenpfeiler.

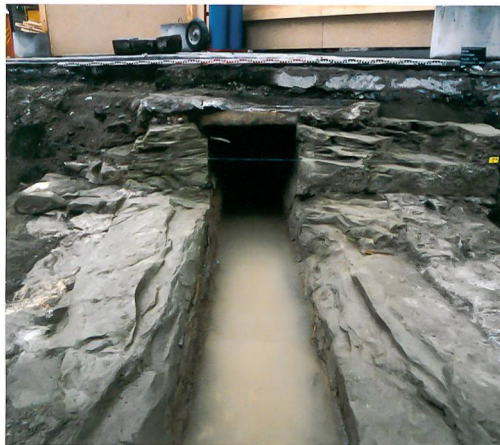
Abb. 3: Bern, Kornhausplatz/ Theaterplatz/ Marktgasse. Ansicht des Stadtbachs von Westen (vgl. Abb. 1,2).

Stadtbach in einem Betonrohr, nur am Ende der Gasse waren noch Sandsteine der frühneuzeitlichen Fassung erhalten (Abb. 1,2). Am östlichen Ende der Baustelle, direkt vor dem Zytgloggeturm, floss der Bach unter dem bestehenden Strassenpflaster. An dieser Stelle war diese Sandsteinfassung noch beinahe vollständig erhalten (Abb. 3). Sie bestand aus gut behauenen und auf Sicht bearbeiteten Sandsteinquadern, die seitlich in Tuffsteinen gefasst waren. Alle Abbildungen des 17. bis 19. Jahrhunderts belegen, dass der Stadtbach im Grabenbereich, nachdem dieser zugeschüttet worden war, unterirdisch verlief und erst östlich des Zytgloggeturms in der Kramgasse wieder zum Vorschein kam. Die Überdeckung des Stadtbachs diente der Platznutzung auf dem Areal des zugeschütteten Grabens.

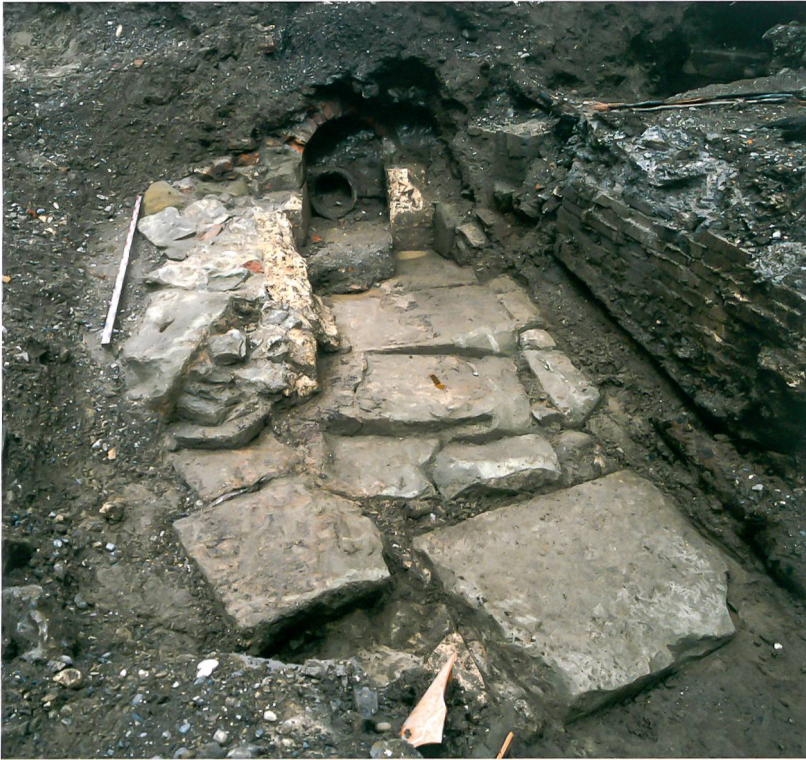
Abb. 4: Bern, Kornhausplatz/  
Theaterplatz/Marktgasse.  
Ansicht des Gewerbekanal  
von Norden (vgl. Abb. 1,3).

Unmittelbar an der Abzweigung von der Marktgasse zum Theaterplatz konnte ein breiter unterirdischer Kanal aus Sandstein freigelegt werden (Abb. 4 und 1,3). Heute enthält er ein betoniertes PVC-Rohr und dient als Abwasserleitung. Der erfasste Abschnitt könnte aufgrund des Mauercharakters ins 16. oder 17. Jahrhundert datiert werden. Damals führte dieser Kanal Wasser aus dem Stadtbach, das durch einen Überlauf in den Kanal gelangte. Höchstwahrscheinlich handelt es sich dabei um eine frühneuzeitliche Erneuerung eines Gewerbekanal, der die Gerbereien im Gerbergraben mit Brauchwasser versorgt und der 1326 in den Schriftquellen erstmals genannt wird. Damals waren die Gerber Berns vom Rat zwangsweise in den Südteil des Stadtgrabens umgesiedelt worden, der in der Folge als Gerbergraben bezeichnet wurde. Dafür erhielten sie das Nutzungsrecht für einen genau festgelegten Anteil des Stadtbachwassers zugesprochen, dessen Menge mit dem Überlauf geregelt wurde.

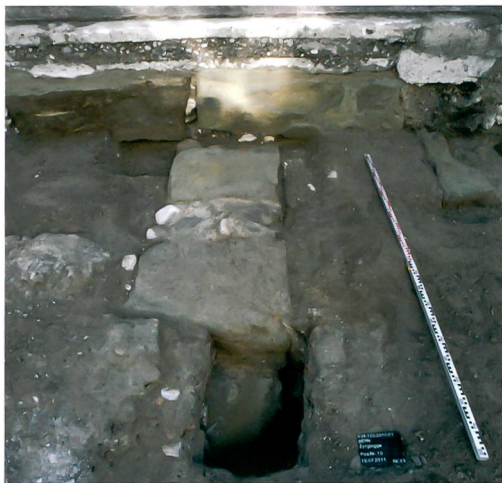
Abb. 5: Bern, Kornhausplatz/  
Theaterplatz/Marktgasse.  
Ansicht des Mauerriegels  
für die Stadtgrabenfüllung  
(vgl. Abb. 1,4).

Weitere Mauerreste kamen im mittleren Bereich des Theaterplatzes zum Vorschein. Erwähnt sei vor allem eine 0,85 m starke Mauer aus grossen Sandsteinquadern, die quer zum Stadtgraben verlief (Abb. 5 und 1,4), von der allerdings nur die Abbruchkrone erfasst wurde. Ihre Unterkante ist nicht bekannt.

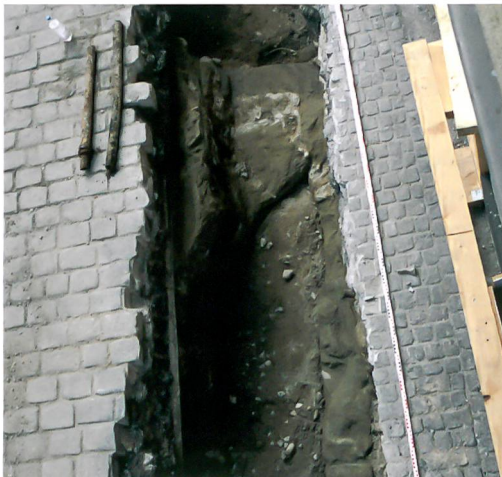
Abb. 6: Bern, Kornhausplatz/  
Theaterplatz/Marktgasse.  
Blick auf die Fundamente des  
Gesellschaftshauses zu Pfis-  
tern (vgl. Abb. 1,5).

Bereits archäologische Untersuchungen von 1998 und 2005 hatten in der Gasse Bim Zytglogge beziehungsweise der Zytgloggelaube Mauerreste eines Gebäudes erfasst, das an der Stelle des heutigen Hauses Zytgloggelaube 6 stand, sich aber einen Meter weiter nach Süden erstreckte (Abb. 6, 1,7 und 7). Dieses Gebäude trat nun in einem Leitungsgraben erneut zu Tage. Sichtbar wurde ein Gebäudesockel mit den Fundamenten von regelmässigen Arkadenöffnungen und einem quadratisch vorspringenden Turm in der Fassadenmitte. Letzterer war innen kreisrund und gab sich damit als Wendeltreppenturm zu erkennen. Der eingemittete Treppenturm und der Rhythmus der Arkaden liessen keinen Zweifel: Es handelt sich um den Rest der Südfassade des alten Gesellschaftshauses zu Pfistern, einen der wenigen Renaissancebauten der Stadt Bern, der 1593 bis 1596 vom Architekten Daniel Heintz errichtet worden war. Der Vergleich mit dem um 1848 von Friedrich Studer aufgenommenen Grundriss des Gesellschaftshauses bestätigt dies (Abb. 7). Ein Ölgemälde von Johann Grimm (1675–1747) mit einer Ansicht des Kornhausplatzes bildet das herrschaftliche Renaissancegebäude ab (Abb. 8).
