Artikel: Büren an der Aare, Kreuzgasse 20, sogenanntes Schultheissenhaus : ein spätgotisches Steinhaus im Städtli Büren

Büren an der Aare, Kreuzgasse 20, sogenanntes Schultheissenhaus

Ein spätgotisches Steinhaus im Städtli Büren

Armand Baeriswyl, Roger Lüscher

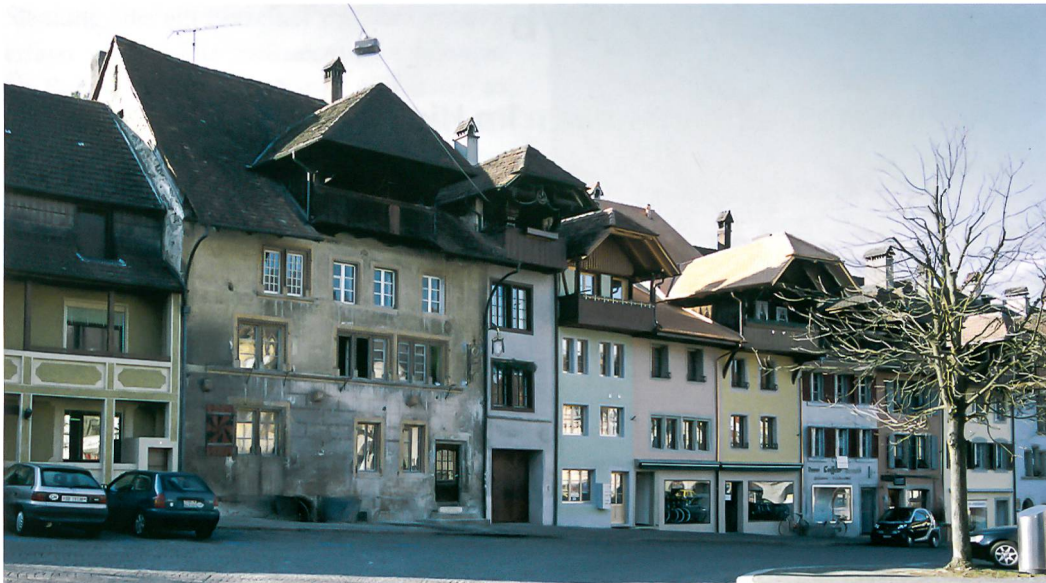
Abb. 6: Büren a. A., Kreuzgasse 20. Die Gassenfassade des Hauses (zweites von links) im heutigen Zustand. Ansicht von Osten.

Im ersten Obergeschoss lassen die Reste von hölzernen Binnenwänden eine Raumunterteilung rekonstruieren, die auf einer Wand auf der Firstlinie basiert. Der so geschiedene Ostraum ist durch eine weitere Binnenwand in eine südliche Kammer und eine nördliche Stube unterteilt. Letztere wird durch eine prächtige spätgotische zweiteilige Befensterung erhellt (Abb. 6).

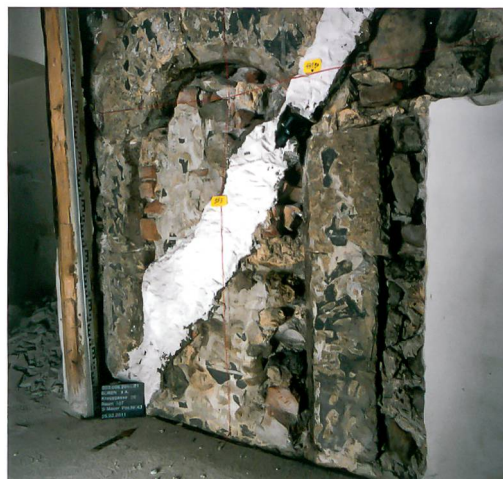
Abb. 7: Büren a. A., Kreuzgasse 20. Eines der Rundbogenportale des Steinhauses der Phase blau.

In dieser Fassade öffneten sich im ersten und zweiten Geschoss je ein originales, aufwendig gearbeitetes Rundbogenportal, das einst in das Steinhaus führte (Abb. 3 und 7). Eine weitere, nur noch in Ansätzen erhaltene Tür lag im Dachgeschoss.
