**Artikel:** Studen-Petinesca, Gumpboden : Instandstellung des römischen Tempelbezirks

## Studen-Petinesca, Gumpboden

### Instandstellung des römischen Tempelbezirks

Rudolf Zwahlen

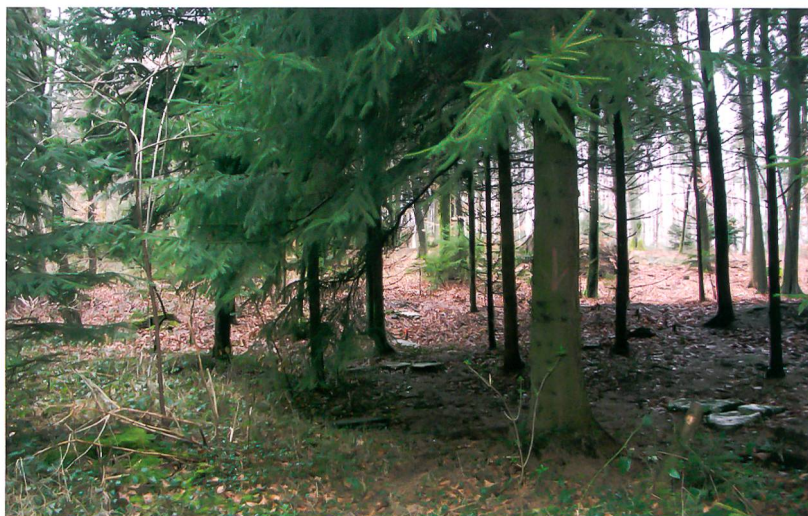
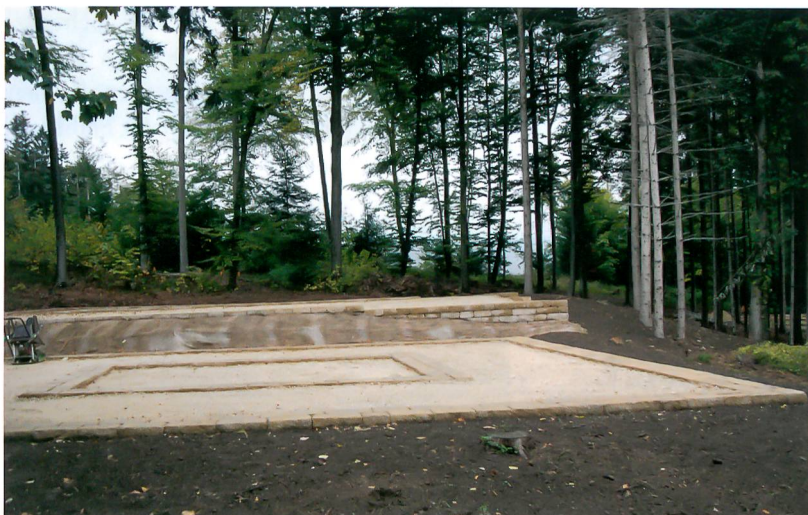
Abb. 4, Bild oben und in der Mitte: Studen-Petinesca, Gumpboden, 2011. Die Tempel 6 (im Vordergrund) und 4 vor und nach der Instandstellung. Was bis vor Kurzem von den einen als Idylle und von anderen als Schandfleck bezeichnet wurde, ist nun für die Besucher wieder sichtbar und verständlich.

Auf das so vorbereitete Terrain kam ein Geotextil zu liegen, darüber wurden Mergelkoffer aufgebaut und Markiersteine verlegt. Dies war Aufgabe der Gartenbauer. So sind nun die Mauerzüge mit Steinen und die Innenflächen der Gebäude mit Mergelbelägen im Waldboden nachgezeichnet und deutlich

erkennbar (Abb. 4). Dieser Überbau bietet zudem der darunter verborgenen Originalsubstanz einen nachhaltigen Schutz.

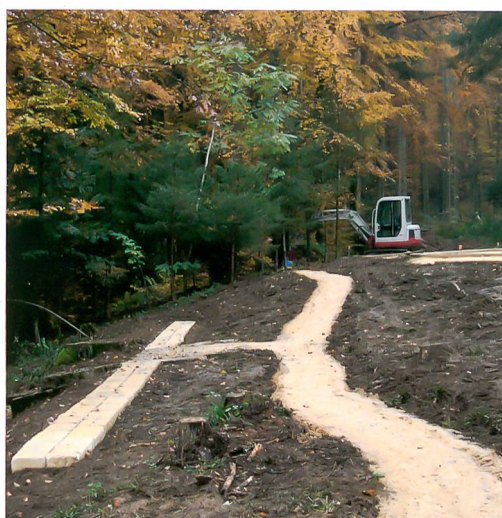
Abb. 5: Studen-Petinesca, Gumpboden, 2011. Die neu angelegten Fusswege führen nun durch die in der Temenosmauer nachgewiesenen Eingänge (Bildmitte links). Hinten rechts erkennt man Tempel 7.

Der Verlauf der Temenosmauer, die den heiligen Bezirk umgrenzte, ist bei den Eingängen mit kurzen Abschnitten von Markiersteinen angedeutet worden (Abb. 5).
