Zeitschrift: **Archäologie Bern : Jahrbuch des Archäologischen Dienstes des Kantons Bern = Archéologie bernoise : annuaire du Service archéologique du canton de Berne**

Attiswil, Leimenstrasse 15

Römisches Gebäude

RENÉ BACHER UND STÉPHANE DÉVAUD

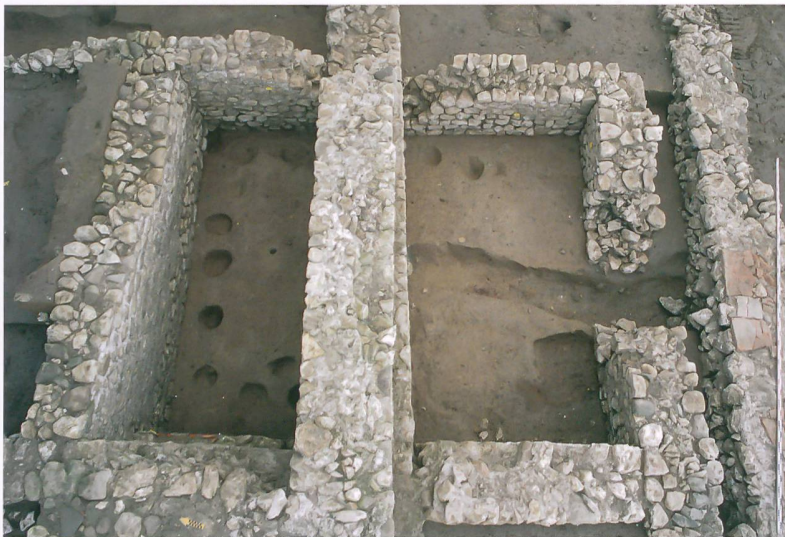
Abb. 6: Attiswil, Leimenstrasse 15. Pfostenstellungen im Kellerraum. Blick nach Osten.

Im Keller lassen sich drei Benutzungsniveaus nachweisen: Auf einer ersten Planie wurden entlang der Nord-, Ost- und Westwand Gestelle angebracht (Abb. 6).
