# Thun, Obere Hauptgasse 3 und 20/22 : Betrachtungen zur Baugeschichte zweier Bürgerhäuser in der Alten Stadt von Thun

Zeitschrift: **Archäologie Bern : Jahrbuch des Archäologischen Dienstes des Kantons Bern = Archéologie bernoise : annuaire du Service archéologique du canton de Berne**

Betrachtungen zur Baugeschichte zweier Bürgerhäuser in der Alten Stadt von Thun.

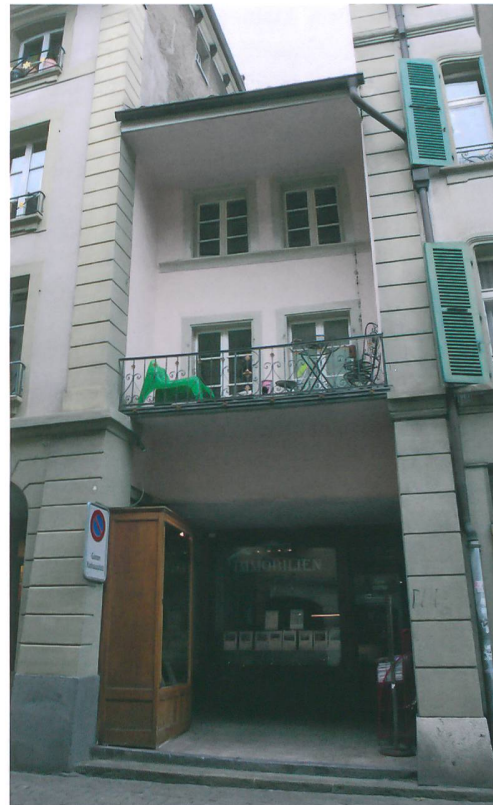
Abb. 2: Thun, Obere Hauptgasse 3. Das untersuchte Stadthaus zeigt mit seiner rückversetzten Fassade den bauzeitlichen Zustand kurz nach 1571. Die Fenster mit hölzernen Faschen und Gesims sowie die Traufverbreiterung stammen aus dem ausgehenden 18. Jahrhundert. Die rückversetzte Ladenfront entstand im frühen 20. Jahrhundert. Blick nach Nordosten.

reihe und ist mit einem dreigeschossigen, nur knapp 4 m breiten Haus bebaut (Abb. 2). Das Gebäude besitzt einen bauhistorisch wertvollen, fast vollständig erhaltenen Dachraum aus dem späten 16. Jahrhundert. Im Vorfeld einer geplanten Sanierung und Umnutzung wurde dieser im Februar 2012 vom Archäologischen Dienst (ADB) untersucht.<sup>4</sup> Die dreiwöchige Kampagne brachte nicht nur neue Erkenntnisse zur Baugeschichte des Hauses Hauptgasse 3 hervor, sondern lieferte neben punktuellen Informationen auch Hinweise auf eine mögliche Entwicklung der Nachbarhäuser, Hauptgasse 1 und 5. Folgender Beitrag stellt die Ergebnisse der ausführlichen Auswertung<sup>5</sup> verkürzt und vereinfacht vor.

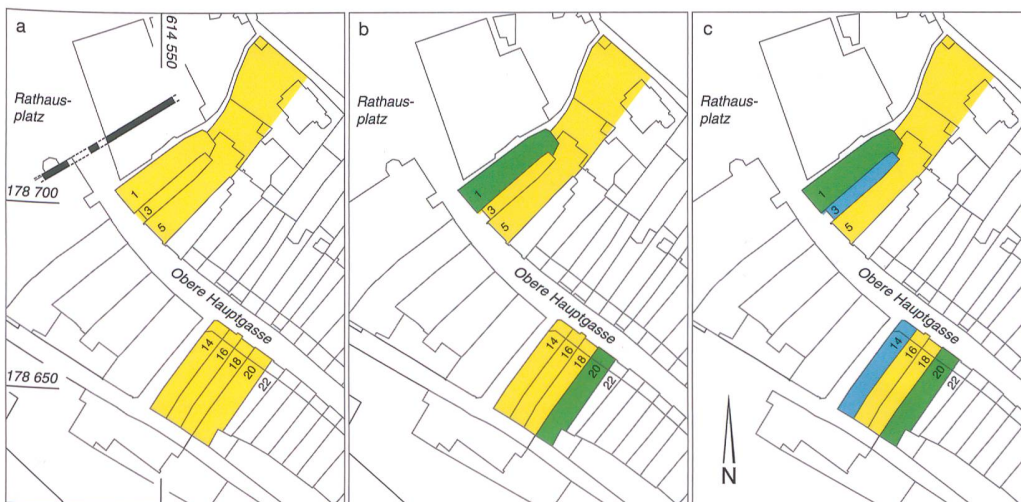
Abb. 3: Thun, Obere Hauptgasse. Aktuelle Parzellengrenzen und rekonstruierte Grundstücksgrössen. a: rekonstruierte mittelalterliche Grossparzellen (gelb) und Verlauf der Stadtmauer (dunkelgrau); b: erste Grundstücksteilungen im späten 15. Jahrhundert (grün); c: Verdichtung der Bebauung im späten 16. Jahrhundert (türkis). M. 1:2000.

Anwesen in zwei kleinere Grundstücke auf (Abb. 3b). Die nordwestliche Parzelle entsprach dem heutigen Anwesen Hauptgasse 1. Das restliche Grundstück nahm die Fläche der heutigen Parzellen Hauptgasse 3 und 5 ein. Kurz nach 1571 teilte man ein Drittel von seinem gassenseitigen Teil ab (Abb. 3c). Das Areal entsprach der heutigen Parzelle Hauptgasse 3. In dieser Konstellation blieben die drei Grundstücke bis heute unverändert.

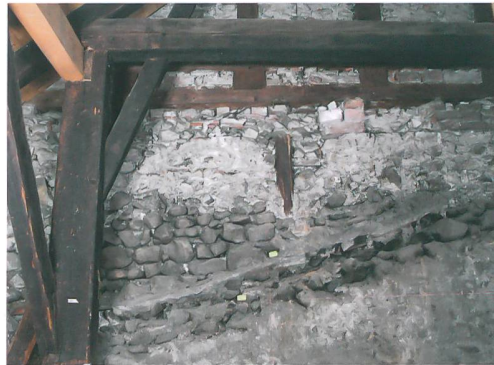
Abb. 8: Thun, Obere Hauptgasse 3. Nordwestliche Giebelwand. Im unteren rechten Bereich ist die verputzte Wandfläche 48 des Hauses 3 (um 1475) zu sehen. Der schräge Abdruck stammt von seinem Dach. Die darüber liegende unverputzte Wandfläche gehört zum Unterbau des Klebdaches von Haus 7 (kurz nach 1571). Oben ist das Stockwerk des Nachbarhauses 12 (1788) zu sehen. Blick nach Nordwesten.

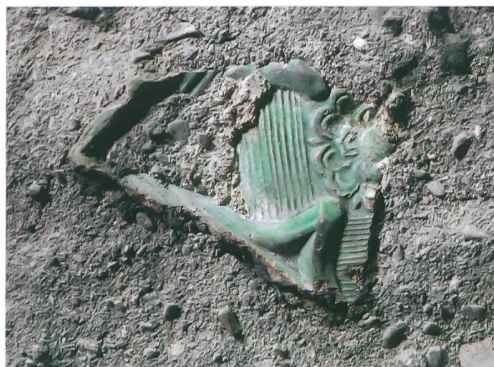
Abb. 9: Thun, Obere Hauptgasse 3. Nordwestliche Giebelwand. Detail aus der verputzten Wandfläche 48 mit eingemauertem Ofenkachelfragment.

glasierten Ofenkachel (Abb. 9). Ähnliche Ofenkachelfragmente wurden beim Bau der Berner Münsterplattform als Abfall entsorgt und datieren in die Zeit vor 1479.<sup>10</sup> Unter Berücksichtigung einer hypothetischen Zeitspanne zwischen Herstellung, Nutzung und Entsorgung ergibt sich für den Zeitpunkt der Vermauerung ein Datum um 1475. Haus 2 und Haus 3 könnten zu dieser Zeit erbaut worden sein.

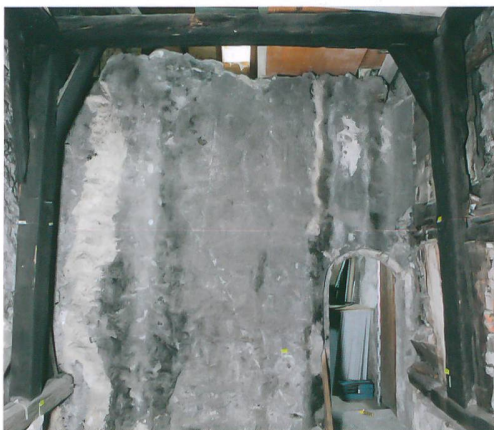
Abb. 10: Thun, Obere Hauptgasse 3. Blick nach Nordosten auf die Südwestwand von Haus 6 (um 1530), das durch ein Rundbogenportal erschlossen wurde. Binderbalken, Stuhlständer und Längsriegel gehören zum Dachgerüst von Haus 7 (kurz nach 1571).

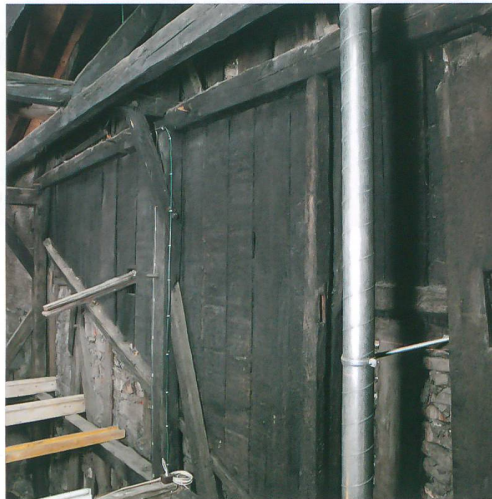
Abb. 16: Thun, Obere Hauptgasse 3. Detail aus dem Dachgerüst des Hauses 7 (kurz nach 1571), Stockwerk des Südostgiebels zwischen den beiden Kehlbalenlagen. Die Verbreiterung war in eine lange Strebe eingunnet, welche die Dachneigung des zurückgebauten Hauses 5 (um 1530) nachzeichnet. Blick nach Südosten.

Zwischen dem nordwestlichen Giebelgespärre und der zurückweichenden Brandmauer 29 klaffte eine Lücke, die es nach dem Aufrichten des Dachgerüsts zu überbrücken galt (Abb. 13). Diese Funktion übernahm ein sogenanntes Klebdach, das den Zwischenraum überspannte und die frei aufragende Giebelfläche mit einer Holzschindeldeckung vor Witterungseinflüssen schützte (Abb. 14). Der gegenüberliegende Giebel musste das Dachwerk des zurückgebauten Hauses 5 integrieren (Abb. 15 und 16). Beide stützten sich zusammen auf die neu errichtete Brandmauer 51 ab. Die schmale Mauerkrone konnte nur nach einer sorgfältigen Verschränkung aller tragenden Hölzer zur gemeinsamen Lastableitung genutzt werden. Darüber ragte die Giebelfläche von Haus 7 weit über das Nachbardach hinaus. Sie wurde verbrettert und mit Schindeln verkleidet (Abb. 16).

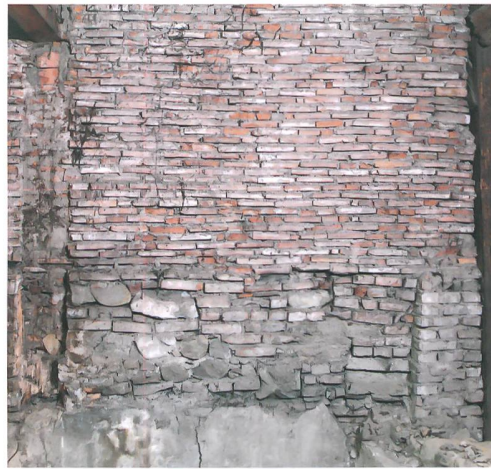
Abb. 17: Thun, Obere Hauptgasse 3. Detail der südöstlichen Giebelwand. Mit der verputzten Wand 71 (unten) wurde kurz nach 1571 ein durchgehender Raum im Hinterhaus 6 (um 1530) abgeteilt. Darüber erhebt sich eine aus wiederverwendeten Tonplatten und Abbruchmaterial bestehende Mauer 72. Blick nach Südosten.

eine Wand 72 aus wiederverwendeten, tönernen Fussbodenplatten verschlossen (Abb. 17). Der Teilabbruch muss nach dem Bau des benachbarten Hauses 10, vielleicht in der zweiten Hälfte des 17. Jahrhunderts, erfolgt sein. Spätestens 1788 war er vollzogen, denn ein Hausgiebel auf der gegenüberliegenden Seite stützte sich schon auf den verkürzten Gebäudestumpf. Die Mauer 72 überdauerte die Neubauten aus der Zeit um 1900. Sie ist heute noch sichtbar und zeigt die Mindesthöhe des alten Hinterhauses 6 an (Abb. 18).

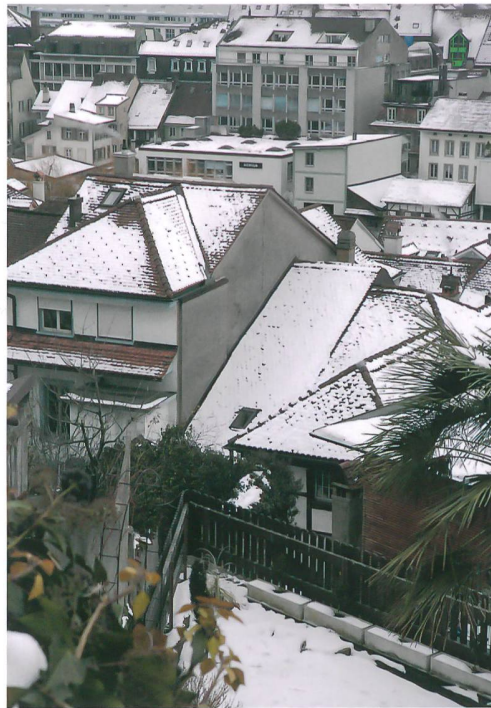
Abb. 18: Thun, Obere Hauptgasse. Die Mauer 72 (vor 1788) ist noch heute in der verputzten Giebelwand des Gebäudes Hauptgasse 5 erkennbar und zeigt die ehemalige Mindesthöhe des Hauses 6 an. Blick vom Schlossberg nach Süden.

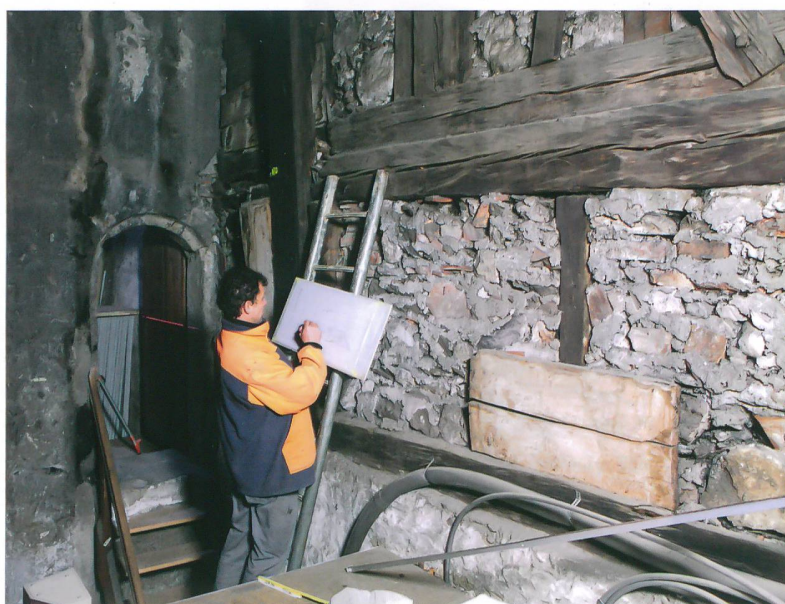
Abb. 19: Thun, Obere Hauptgasse 3. Südöstliche Giebelwand. Urs Ryter erstellt ein verformungsgerechtes Aufmass. Der untere der beiden mächtigen Schwellbalken (rechts oben) ist der letzte erhaltene Rest von Haus 9 (um 1600). Er wurde beim Bau von Haus 10 (vor 1700) weiterverwendet. Das neue Giebelwerk stützt sich auf den oberen Schwellbalken. Blick nach Südosten.

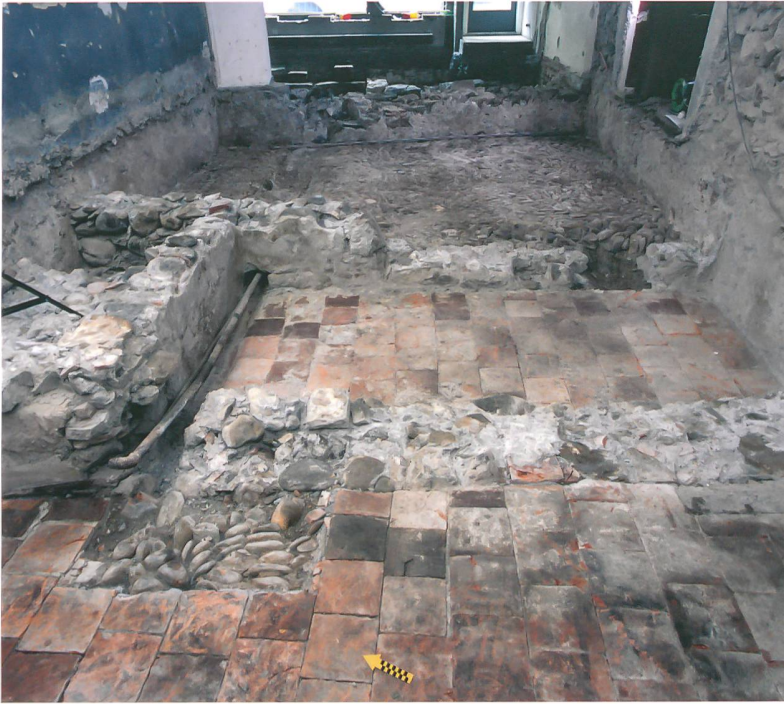
Abb. 22: Thun, Obere Hauptgasse 20. Die Werkstatt war mit Tonplatten ausgelegt. Links der Unterbau des Ofens mit dem tieferen Fussboden des dazugehörigen Arbeitsbereiches. Beide wurden durch die Mauer 7 vom übrigen Raum B abgetrennt. Das Kieselplaster im Hintergrund gehörte zum Lager des Verkaufslokals. Zwischen dem Lagerraum und der Werkstatt befand sich die Binnenmauer 8 (Bildmitte). Blick nach Nordosten.

Um 1800 erwarb der Hafner und Kaufmann Jacob Bähler die Liegenschaft.<sup>32</sup> Er liess im hinteren Teil von Haus 4 eine Werkstatt einbauen. Allerdings fanden sich weder am verputzten Ofenunterbau noch im Bereich davor Spuren, die auf eine intensive Nutzung deuten. Wahrscheinlich produzierte Herr Bähler bereits ab 1801 ausschliesslich in seinem Brennhaus im Bälliz.<sup>33</sup> Entweder verwendete er den Ofen in der Hauptgasse 20 von Beginn an zu anderen Zwecken oder die Werkstatt wurde von einem anderen Handwerker benutzt.

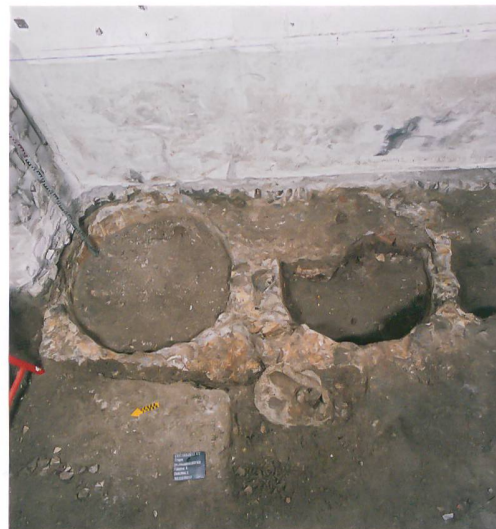
Abb. 23: Thun, Obere Hauptgasse 22. Detail aus dem Eckbereich von Raum E. Zwei eingemauerte hölzerne Bottiche dienten zum Färben von Stoffen und Garn. Blick nach Südosten.

Kalk, Eisenvitriol und verschiedenen Salzen angesetzt, welche der Blaufärbung von Textilien oder Garnen diente. Zwischen den als Küpen bezeichneten Bottichen stand ein Pfosten. Er trug wohl ein Gestell, an dem das Färbegut während des Färbens oder später zum Oxidieren aufgehängt werden konnte. Wahrscheinlich diente die Freifläche hinter dem Haus als Trockenplatz. Die Werkstatt war eine von sieben Thuner Färbereien.<sup>23</sup> Sie existierte bis Mitte des 18. Jahrhunderts und wurde nach einem Verkauf des Hauses aufgegeben.<sup>24</sup> Der neue Eigentümer beseitigte die Einrichtung. Dabei boten sich die Küpenbottiche zur Entsorgung von Hausmüll an (Abb. 24). Das geborgene Fundensemble gehört zu den seltenen geschlossenen Keramikkomplexen des mittleren 18. Jahrhunderts und liefert einen Querschnitt der damaligen Gebrauchskeramik.

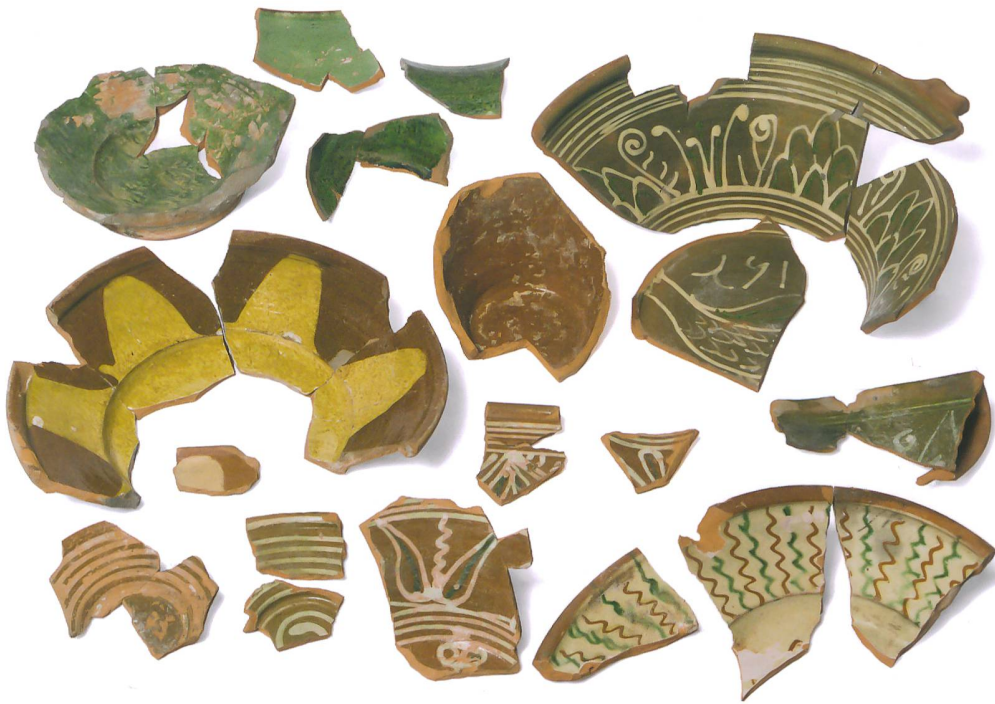
Abb. 24: Thun, Obere Hauptgasse 22. Haushaltskeramik aus der Verfüllung der Küpenbotliche. Vor allem konische Schüsseln, aber auch Töpfe und Krüge wurden bei der Werkstattaufgabe entsorgt. Malhorndekor auf weisser Grundengobe und eine aufgemalte Jahreszahl «171...» datieren die Entstehung der Gefässe in die erste Hälfte des 18. Jahrhunderts. Grüne oder braune Glasuren, einfache Malhorndekore und sogenannte Schwenkengoben wurden schon früher als Verzierungen verwendet. Sie waren das ganze 18. Jahrhundert hindurch und teilweise darüber hinaus beliebte Dekore.
